# Norra Mellby kyrka

– Brandskydd och armaturrestauration

Antikvarisk kontrollrapport, 2007 - 2008

Rapport 2008:13

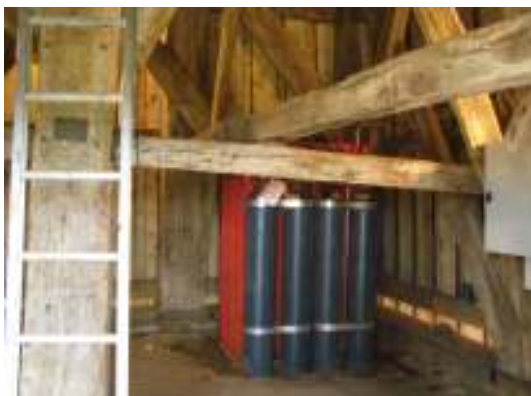
*Tankarna placerade i SV hörnet.*

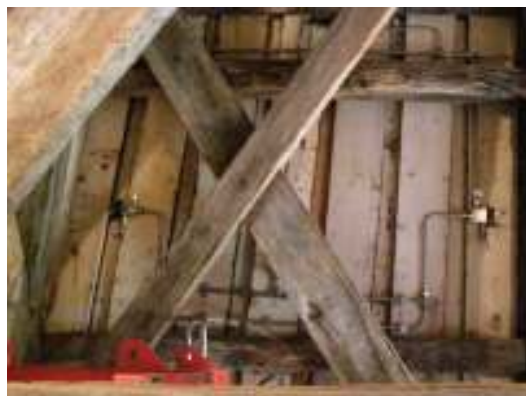
*Exempel på vattenrör.*

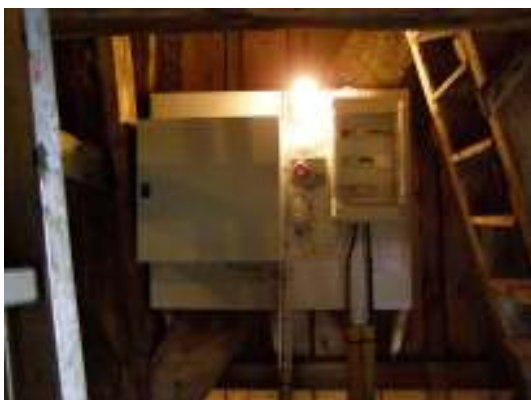
*El-centralen på V väggen.*

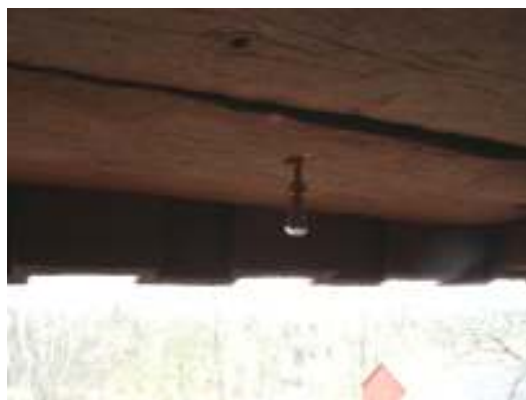
*Spraydysa på takfoten.*

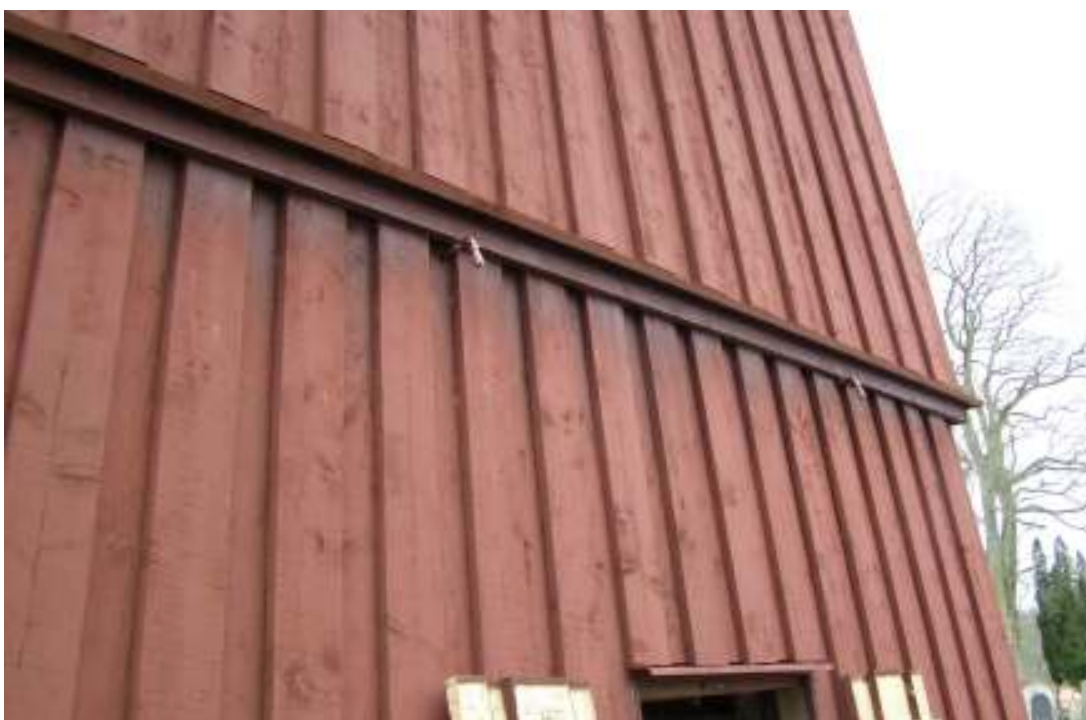
*Exempel på de utvändiga spraydysorna, klockstapelns norra sida.*

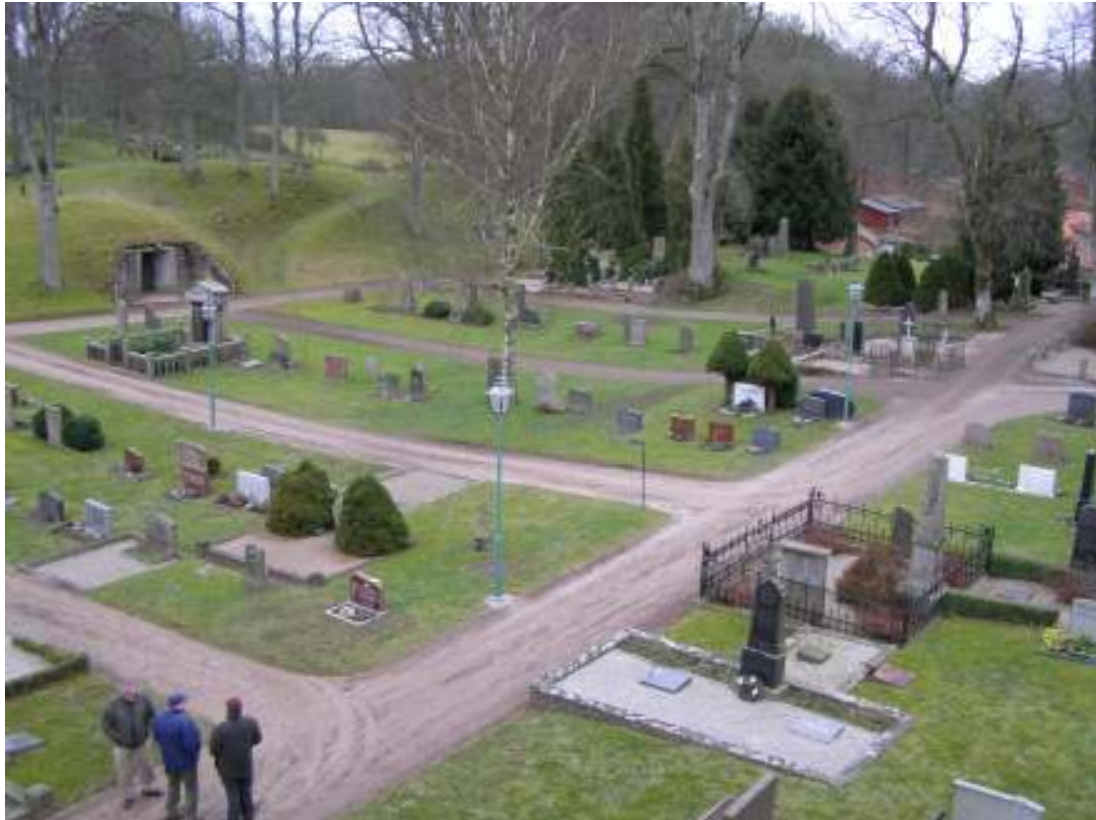
*Belysningsarmaturerna på kyrkogården, söder om kyrkan. Fotot taget under slutbesiktningen.*
