# Brönnestad kyrka

– Brandskydd och elinstallationer  
Antikvarisk kontrollrapport, 2007 - 2008

Brönnestad socken, nr 1031

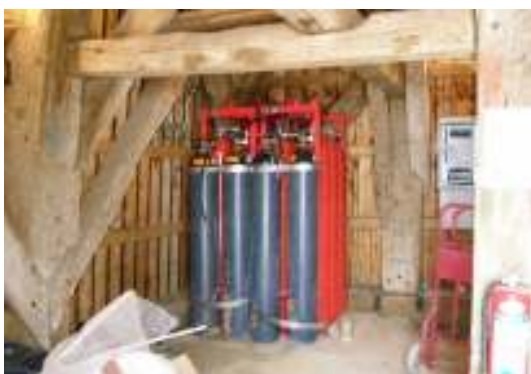
*Släckutrustningen i klockstapeln.*

För att brandskydda den medeltida klockstapeln, uppförd omkring 1492, har ett dimsprinklerssystem inmonterats. Syftet är att vid brand snabbt kunna väta ner klockstapeln både in- och utvändigt. Systemet består av 12 st vattentankar om 50 liter samt 4 st kvävgastankar om 50 liter. Från tankarna, vilka står på hårdgjord, nivellerad yta i stapelns nordvästra hörn, utgår rostfria rör (12 – 16 mm) till strategiskt valda platser inom byggnaden. Vid en brand fördelas 600 liter vatten under en period av 10 minuter genom 4 st invändiga och 16 st utvändiga spraydyssor, vilka fördelar vattnet till en dimma. Detektion sker via en värmekänslig kabel som kopplats till en batteridriven utlösningsspanel.

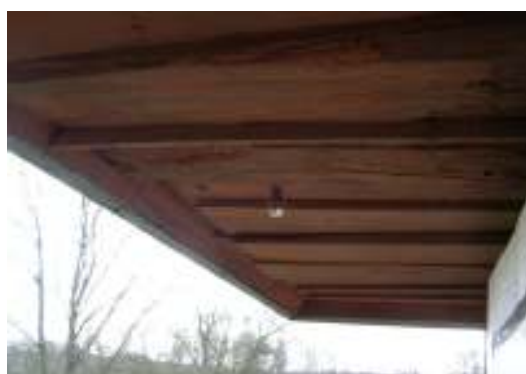
*Sprinklerdysa under taksfoten.*

Rördragning har skett helt utan ingrepp i timmerstommen. Fästning av rör är gjord med fästbleck och skruv. Alla på klockstapeln utvändiga komponenter (dyssor) har avfärgats i röd kulör.

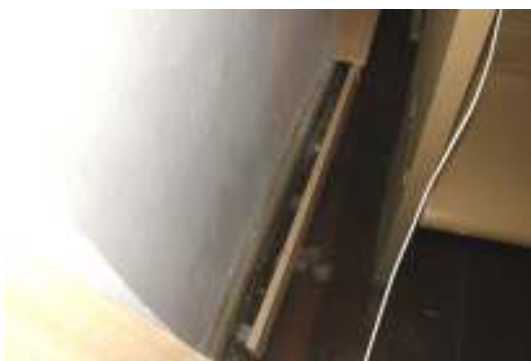
*Uppbyggnad av kabelkanaler.*

Inne i kyrkan har samtliga bänkradiatorer ersatts mot nya. Bänkarna har på undersidan värmeskyddats med mineritskivor. Därtill har samtlig el-försörjning till radiatorerna lagts i nybyggda och reversibla träkanaler (fur) längs golvsöcklarna. Kanalerna målades i gulbrun kulör likt bänkinredningarna. För att tydliggöra den

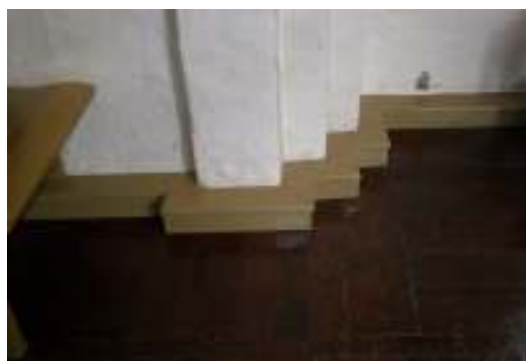
*Kabelkanal, mot trägolvet.*

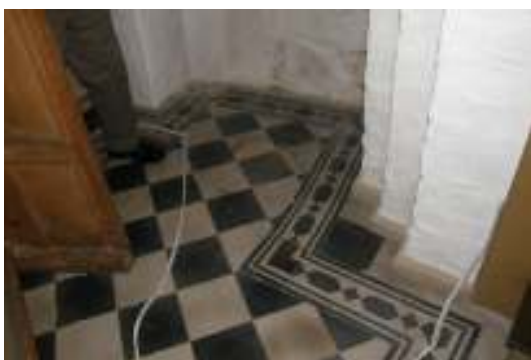
*Före (bakom skriftstolen).*

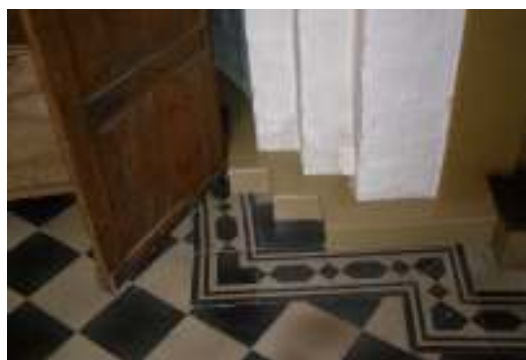
*Efter.*

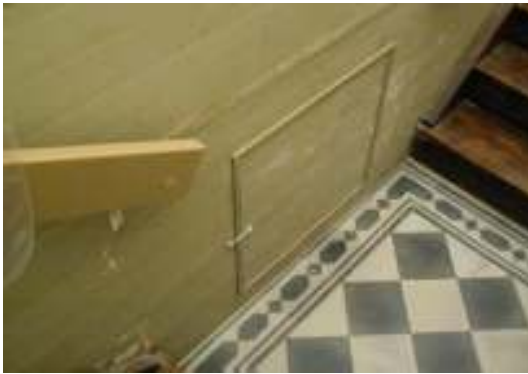
*Nyupptagen lucka bakom orgelverket.*

Spruckna bänksitsar, ca 15 st, har limmats samman, kabeldragningen till kyrkans larm har setts över och el-centralen i södra korsarmens källare har kompletterats. En inspektionslucka har tagits upp i trägolvet (från 1935) på orgelläktaren samt i anslutning till golvet bakom orgelverket.

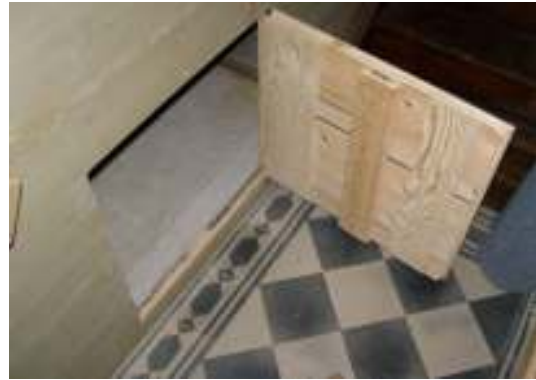
*Luckans insida.*

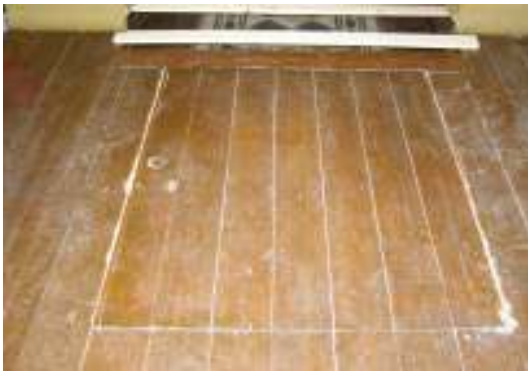
*Nyupptagen lucka på orgelläktaren.*

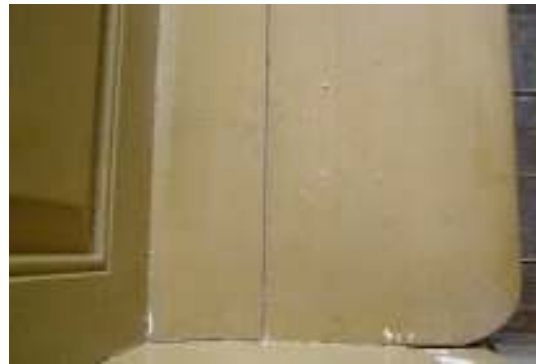
*Iboplömmning av sprucken bänksits.*

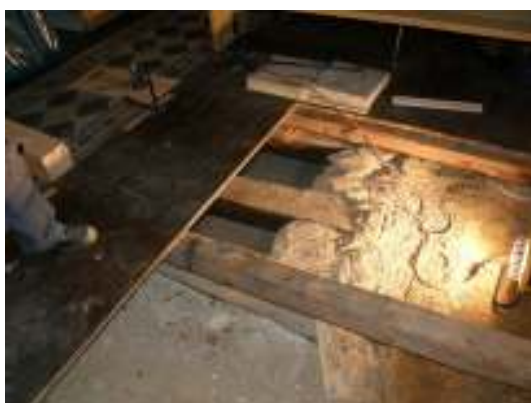
*Gravkorets sydvästra hörn.*

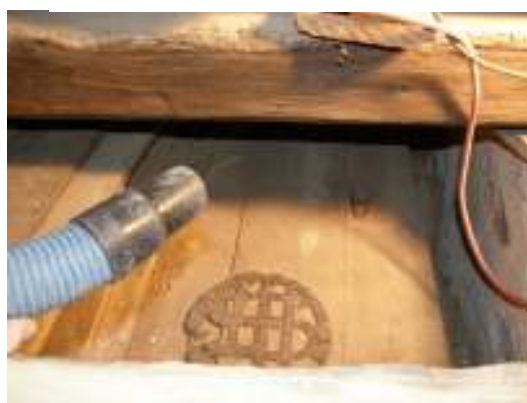
vara dekorerad med en IHS-plåt (starkt rostskadad) samt en bit därunder påspikade plåtbokstäver med årtalet 1667. Ovanför årtalet fanns A:et i ”anno” kvar, samt spiken efter de övriga bokstäverna. På kistans nedre hörn fanns eventuellt fragment efter ytterligare mindre plåtar. Saken kunde inte vidare utrönas eftersom ytterligare golvbrädor i så fall hade måst tas upp – något som inte kunde motiveras av antikvarisk kontrollant. Den södra kistan befanns vid huvudändan (mot väster) vara svårt skadad. Vid dokumentationen kunde det, pga omfattande nedrasat putsmaterial och grus, inte avgöras om de bägge gravplatserna var placerade på marken eller ställda ovanpå ytterligare gravar.

*IHS-plåten på södra kistan.*

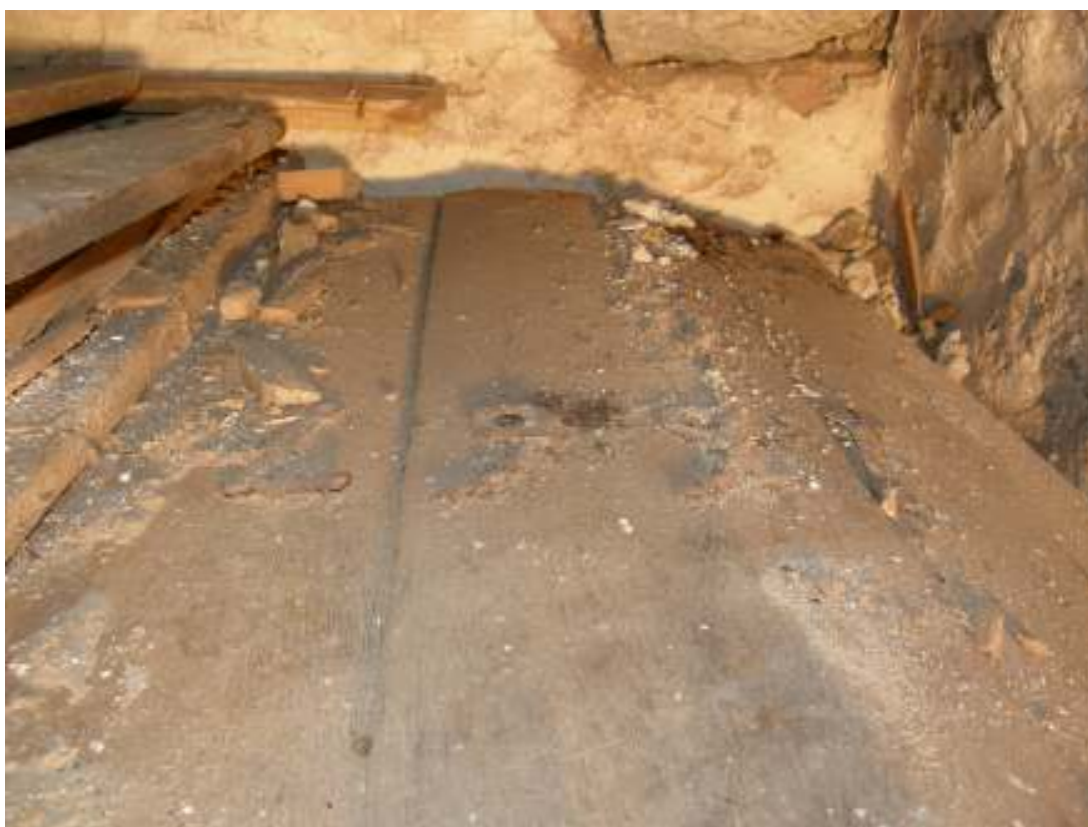
*Årtalet 1667 på den södra kistan. Notera resterna efter eventuella hörnplåtar.*
