Vårdplan för området kring Pannehuset

Kulturhistorisk analys, 2007 -2008

Rapport 2008:23

Kulturhistorisk analys, 2008
Andrarums socken, 1022
Tomelilla kommun
Skåne län

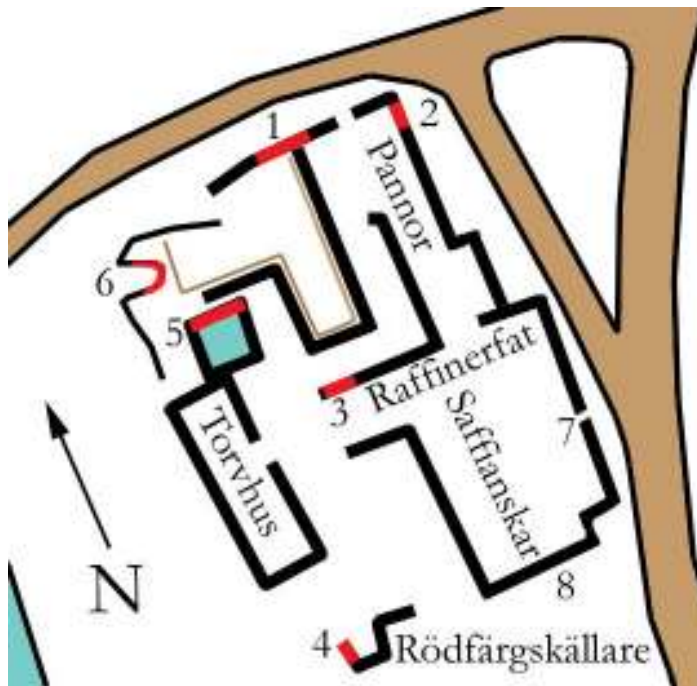
Skadorna koncentreras i första hand på kallmurspartier och består till övervägande delen av urkragade stenar och murras. En mindre skada kan noteras kring porten på den fogade muren och på korsvirkestimran vid Pannehusets södra gavel. Aktuella skador är redovisade på ritningen nedan och numrerade från 1 – 8.

De olika funktionerna inom ruinen "Pannebuset" redovisas i infogad text. Röda streck markerar den befintliga skadebildens utbredning. Siffrorna utgör skadenummering. Tunn, brun linje markerar befintligt skyddsräcke av trä och blått visar vatten.

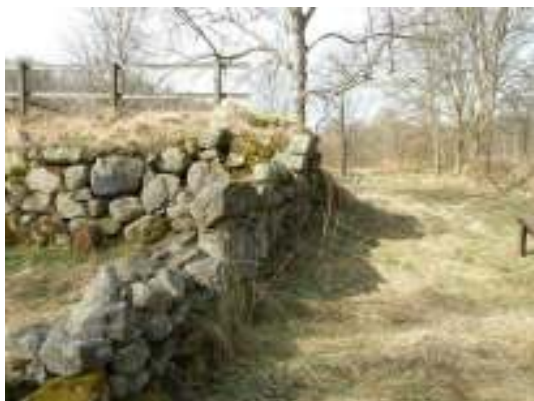
Skada nr 1.

Murarna kragar ut genom påverkan från bakomvarande vegetation, nedfallande jord och frost. Åtgärder är nödvändiga i främst förebyggande syfte. Mycket stor skaderisk föreligger vid de partier som ännu ej rasat ner. De delar som partiellt rasat utsätts för ytterligare skadepåverkan då besökare tenderar att använda stenarna som "trappa" för att komma upp på murarna. Skadorna bör anses som naturliga.

För att åtgärda den begynnande skadan, nr 1, måste muren varsamt plockas ned. Jorden bakom muren skall därefter justeras och packas så att en rak och självbindande kallmur kan skapas.

Arbetet skall helst utföras för hand med hjälp av erforderliga och traditionella arbetsredskap, t ex stenstege, stenjätte (stenlyft med block), spade och spett. Ambitionsnivån skall vara hög.

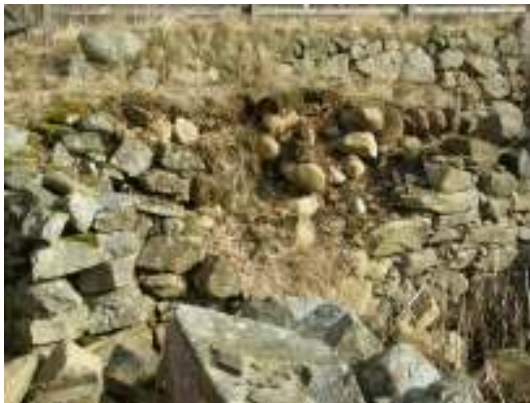
Skada nr 5.

Delar av murarna har rasat samman genom påverkan från bakomvarande vegetation, nedfallande jord och frost. Åtgärder är nödvändiga om konstruktionerna skall bevaras. Mycket stor skaderisk föreligger om besökare uppehåller sig på eller i nära anslutning till rasade partier. Skadorna bör anses som naturliga.

För att åtgärda skadorna krävs att stenarna varsamt åtbördas med självbindande upplavning till en höjd lika med befintligt stående murar. Innan upplavning sker skall partierna rensas från vegetation och ackumulerad jord. De lösa och nedfallna stenarna skall sorteras och till sin helhet återanvändas.

De angränsande murpartierna skall noga studeras vad gäller stenfraktion och ev bindningsteknik. Upplavningen sker sedan med utgångspunkten att den nyuppförda delen skall harmoniera med angränsande murar. De upplavade stenarna skall i största möjliga mån vändas med eventuella mossbelupna sidor utåt.

Arbetet är mycket tungt och resurskrävande, tillika är åtkomsten vid rasen svåra. I möjligaste mån, speciellt vad avser skada nr 5, bör en traktorskotare med gripklo användas för att hantera de större stenarna – alla andra metoder bör betraktas som hälsovådliga och nästintill omöjliga. Som komplement till skotare kan vid upplyftandet av stenar stenstege, stenjätte, spett och andra arbetsredskap med

fördel nyttjas. Troligtvis måste ett eller två träd i anslutning till skada nr 5 fällas för att skapa framkomlig väg med arbetsmaskin. Ambitionsnivån skall vara hög och stor flexibilitet måste råda.

Med anledning av områdets stora autenticitet bör inga gummi- eller fiberdukar läggas som skydd bakom omlavade murar. Däremot, t ex vid skada nr 5, kan ett par lager sammanpressad torv läggas i nivellerat läge på den smala landremsan mellan övre platåns yttermur till övre, yttre stenraden (vid skadan). Därmed försvåras infiltrering av regnvatten (se principskiss på sidan 17).
