Träne kyrka

Antikvarisk kontrollrapport, 2007

Träne kyrka - Takrenovering

Antikvarisk kontrollrapport, 2007
Träne socken, 1131
Kristianstad kommun
Skåne län

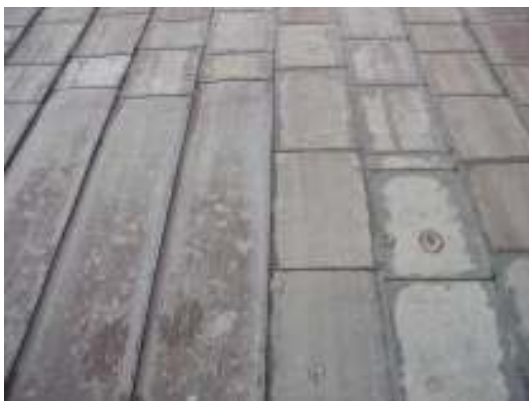
Sentida och gammal kopparplåt.

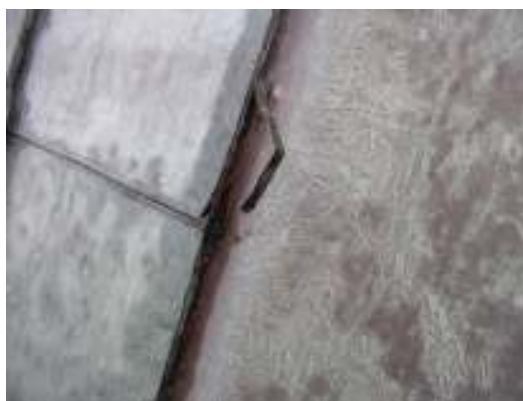
Falskada (sprickan fanns, biten utböjd).

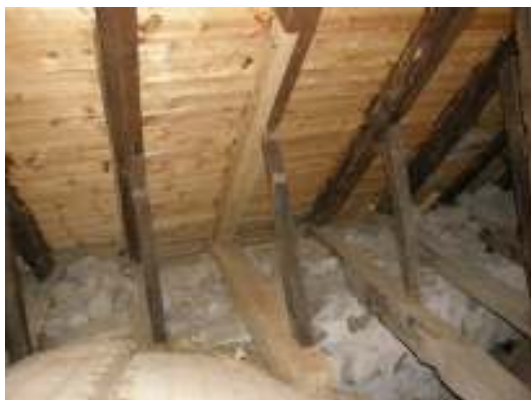
Bladskarvad sparre och ny tass.

Efter att kopparplåtarna avlägsnats och delar av underbrädningen, ca 7 kvm, borttagits kunde en rötskadad taksparre med tillhörandestödtass lagas (den sjunde sparren från väster räknat, norra långhussidan). Den rötskadade sparren kapades med marginal in i friskt timmer. Ny sparrdel bladskarvades samt fästes med två trädubb av ek och fyra vagnsbultar. Befintlig snedsträva återmonterades i nygjorda urtag. Cirka 3 löpmeter rötskadat remstycke (ca 7 x 7”), i anslutning till den

skarvade sparren, rensades och lagades genom ovanpåliggande ilusning i timrets fulla bredd. Djupet på nytt furtimmer var ca 3 – 3,5”, dvs halva remstycket. Fästning utfördes med 6” spik (galvaniserade) samt, på grund av stora ojämnheter, polyuretanlim (åtgärden godkänd av antikvarisk kontrollant). Fyra stödtassar i anslutning till den skarvade sparren befanns rötskadade i de sneda ytterändarna. Dessa bedömdes dock gå att återanvända utan ingrepp, men behandlades mot fortsatt röta med Borracol 20. Efter timmerlagningarna åtbördades den borttagna underbrädningen, vilken endast behövde kompletteras med ca 1 kvm ny råspont (gran).

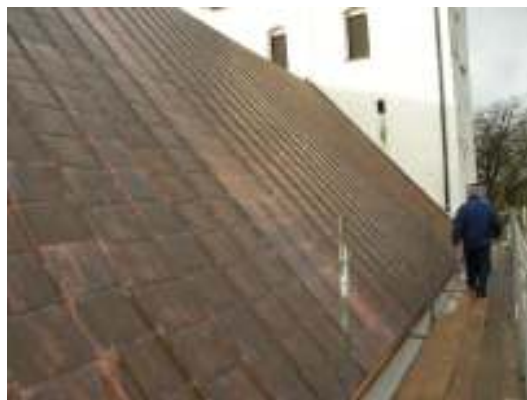
Ny koppartäckning, norra takfallet.

Innan plåtarbetena täcktes takfallet med ny underlagspapp (IcoPal YAP 2200). Därefter skedde skivtäckning av hela norra takfallet med ca 320 kvm glödgad, 0,7 mm kopparplåt (skivmått 46 x 35 cm). Till fästning användes rostfria klamrar och rostfria skruvar. Falsningen, vilken oljades med Abratex, utfördes i dubbel ståndfals. Även den norra hängrännan byttes vid tillfället.

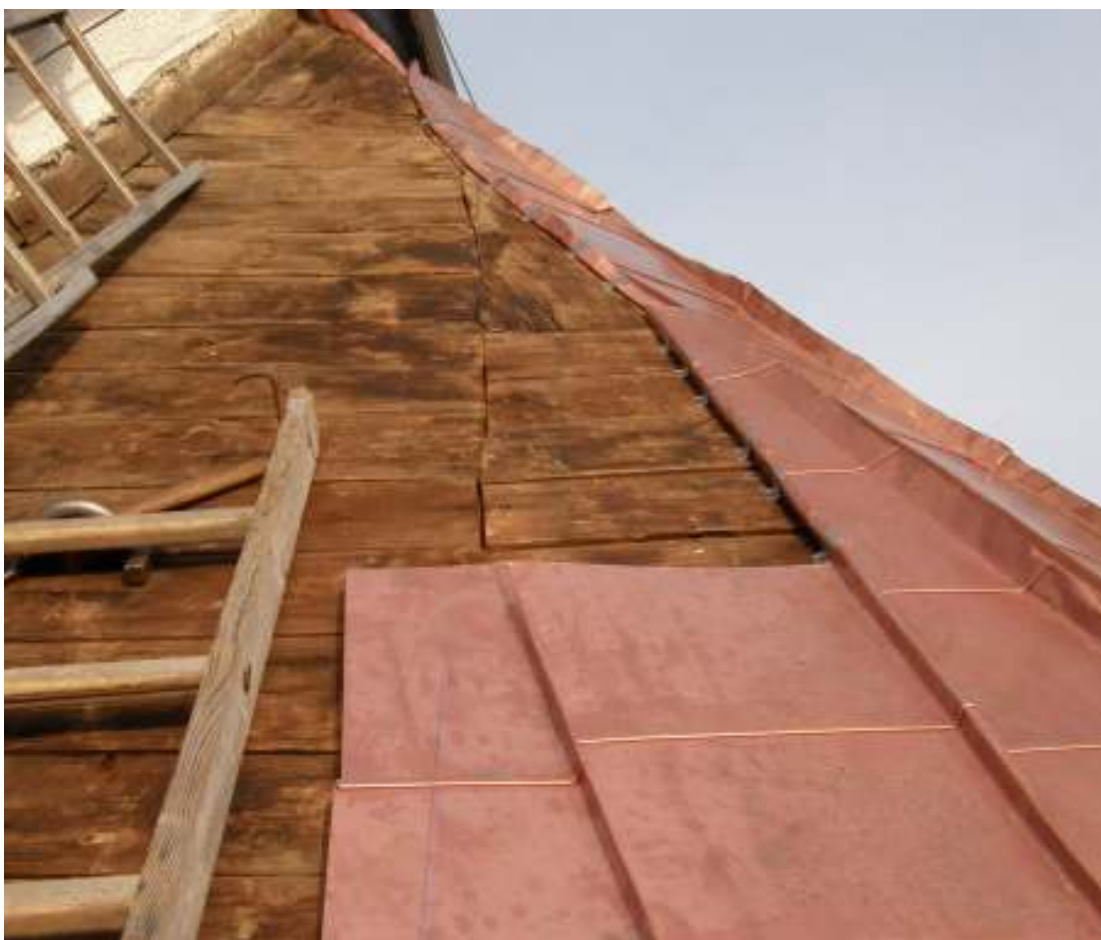
Plåttäckning direkt på absidens underbrädning.

Skivtäckning enligt tidigare utförande, i konisk form, med ca 90 kvm glödgad, 0,7 mm kopparplåt lades direkt på underbrädningen (enl Länsstyrelsens Tillståndsbeslut). Innan uppläggning ströks kopparplåtarna på baksidan med kokt linolja. Till fästning användes rostfria klamrar och rostfria skruvar. Falsningen, vilken oljades med Abratex, utfördes i dubbel ståndfals. Cirka 3 kvm av den plåt som befanns vara i fullgott skick på långhusets norra takfall återanvändes. (Ett prov av absidens gamla koppartäckningen finns bevarat i kyrkan.) På det nytäckta absidtakets norra och östra sidan, infogades genom pålöddning två stycken svagt välvda ventilkåpor. Även absidens hängränna byttes vid tillfället.

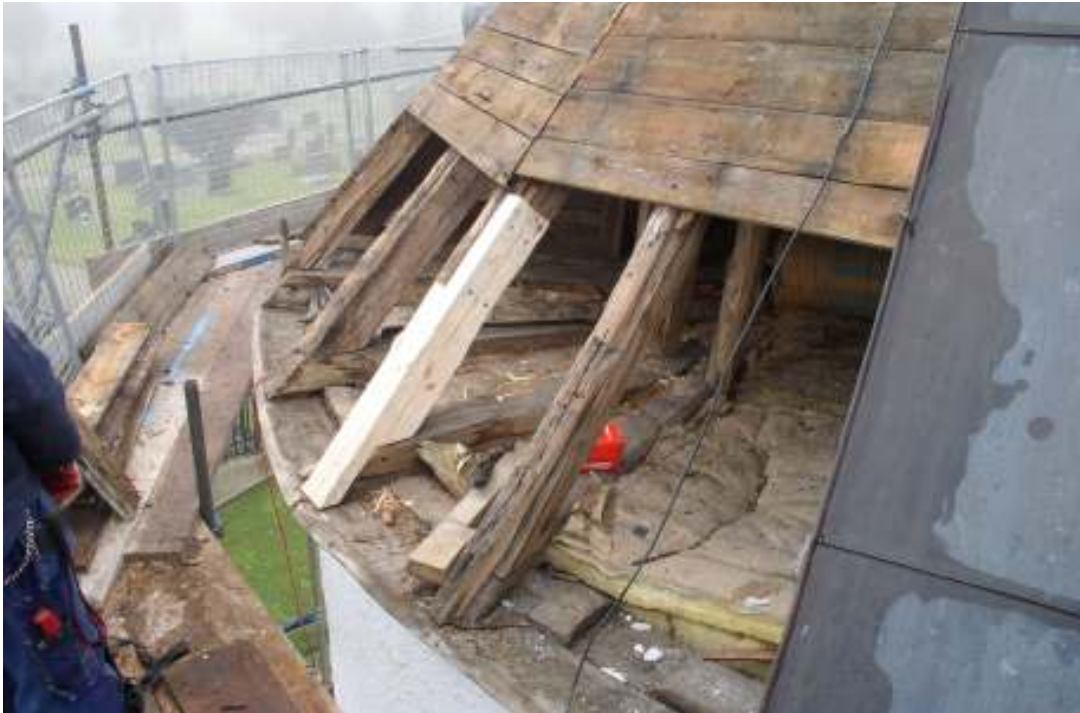
Absiden under arbete. Bladskarvad sparre vid norra delen.

Efter att kopparplåtarna avlägsnats och delar av underbrädningen, ca 20 – 30 kvm, borttagits, i likhet med åtgärderna på långhustaket, kunde fem rötskadade taksparrar lagas. En av lagningarna bladskarvades in i kapad, befintlig sparre samt fästes i befintlig stödtass (se stor bild nedan). Fästning utfördes med två ekdubbar och fyra grova timmerspik. De andra lagningarna utfördes på bredvidvarande, norra och östra sparrarna genom att rötskadade partier skars bort och nytt timmer fälldes in (se bild nedan). I varje takfotsparti, mellan sparrarna, borrades fyra ventilhål, vilka från insidan täcktes med rostfri hålplåt för att hindra yrsnö och större insekter att tränga in på vinden. Underbrädningen återanvändes genom att gamla rötskadade brädor kapades i ändarna för att få plats högre upp på takstolskonstruktionen. I övrigt kompletterades ca 20 kvm underbrädning med nytt virke (råsågad fur i blandade bredder mellan 6 – 9”). I möjligaste mån återanvändes de gamla smidda spiken, i övriga fall nyttjades galvaniserade spik. Borracol 20 ströks på flera olika partier av absidens takstolskonstruktion, där mindre röta kunde noteras.

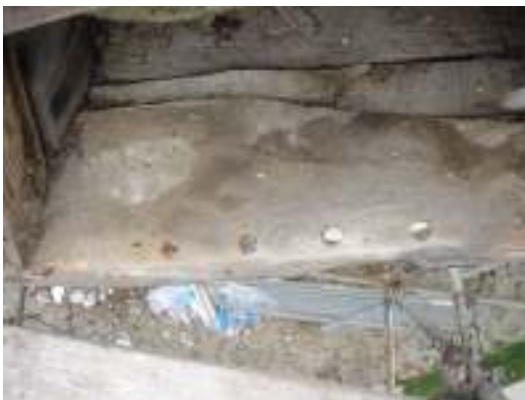
Borrade ventilhål i takfoten.

Genom infogandet av ventiler i absidens takfot och tak bedöms de stora problemen med hög luftfuktighet och värme vara åtgärdade. Vid slutbesiktningen kunde ett helt förändrat och friskare inneklimat noteras i både koret och absiden.

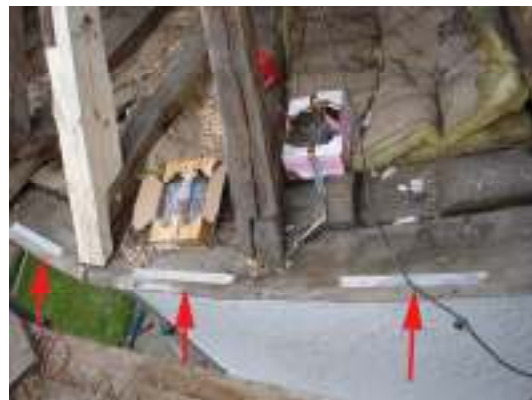
Ventilhålen täckta med rostfri hållplåt.

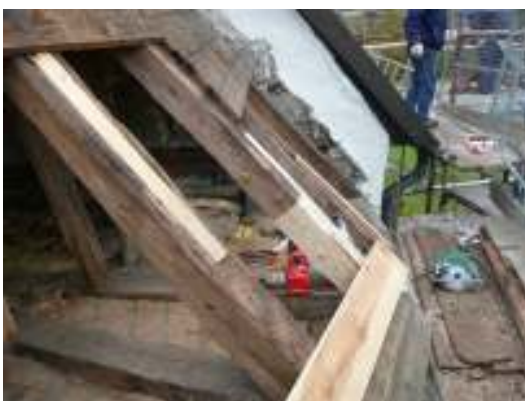
Illusad del i sparre, norra sidan.

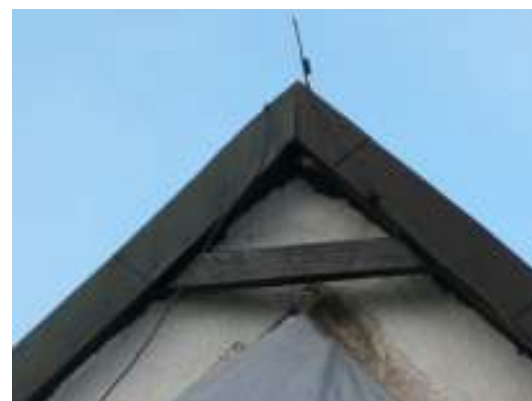
Ovanför absidtakets, under gavelspetsen, monterades en ny gavelbräda av ek då den gamla var förstörd genom röta (se bild nedan).

Nytt gavelträ, korets östra sida.

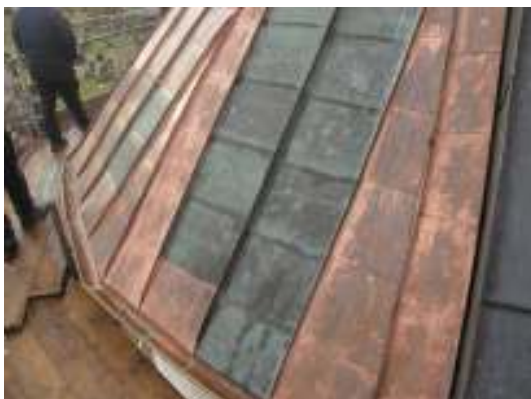
Partiellt återanvänd kopparplåt.

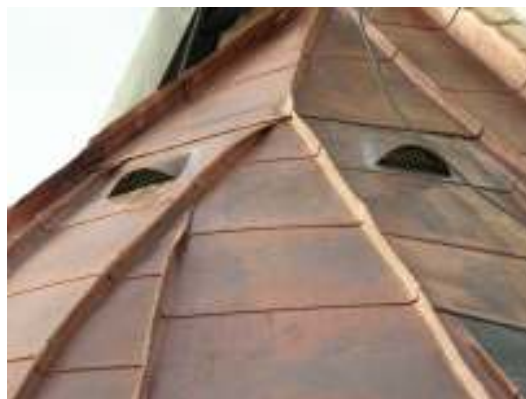
Pålöddade ventilbuvar, östra och norra sidan.

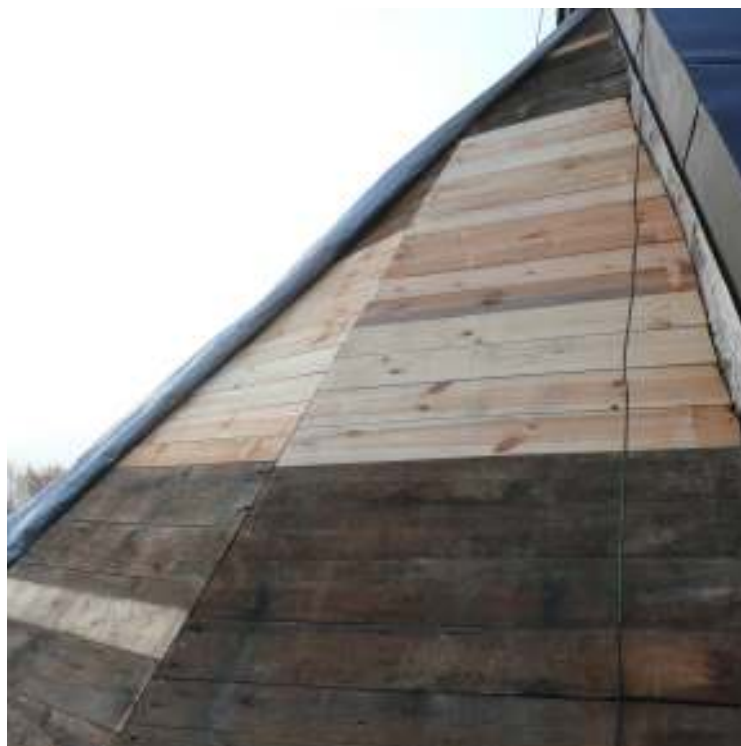
Partiellt bytt underbrädning på absiden. Foto Sven-Åke Nilsson.

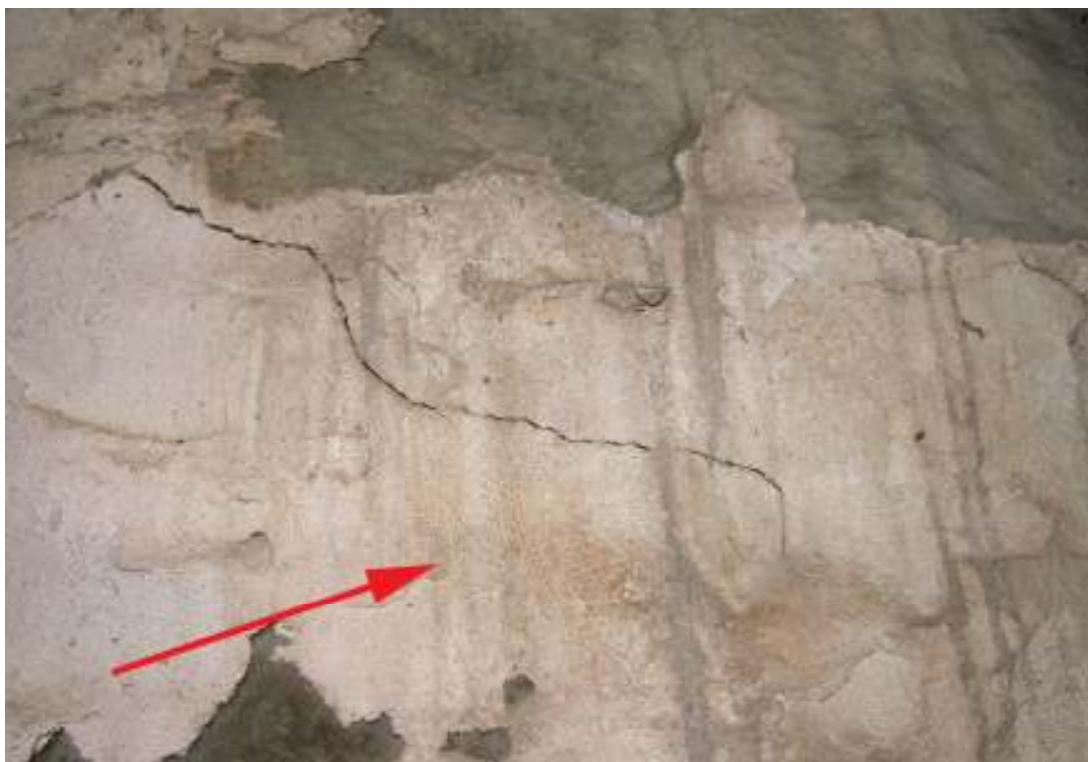
Då absidtaget öppnats upp kunde vid en besiktning noteras att korets yttre gavelvägg uppvisade textilavtryck i putsbruket (brett utdragna fogar av relativt fett kalkbruk). Avtrycken finns sporadiskt på flera ställen och man kan tydligt se att tyget varit vävt i tuskaft. Fyndet är mycket intressant och arkeologiska institutionen vid Lunds universitet är underrättade. Även fingeravtryck förekommer i putsen. Datering kunde inte göras men det torde inte vara osannolikt att avtrycken har medeltida ursprung – detta med tanke på brukets fetthet, de utstrukna fogarna och den skyddande miljön. Vidare undersökning krävs dock för att närmare åldersbestämna fyndet.

Textilavtryck på korets östra gavelröste (synligt från absidvinden).

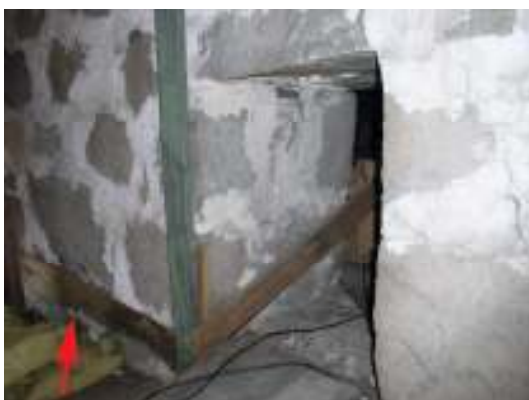
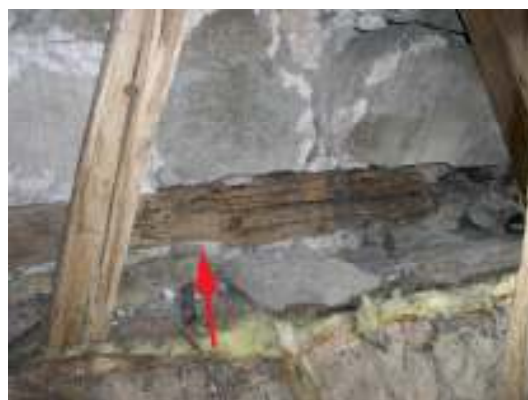
Korgavelns bearbetade stock som löper mellan södra och norra långsidorna. De markerade urtagen är inte gjorda för att stocken ska passera ovanpå murverket, eftersom mindre stenar petats in på ett antal ställen för att fylla upp tomrum mellan mur och trä. Dessutom är urtagen inte symmetriskt utförda i förhållande till korgavelns mittparti. Stocken förefaller vara återanvänd. Dendroprovet kunde inte dateras.

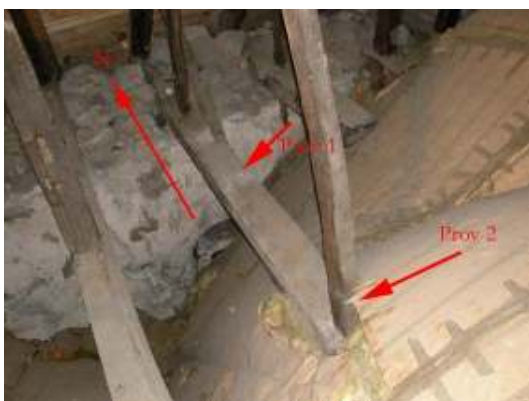
Dendroproverna i nionde bjälken enl ovan.

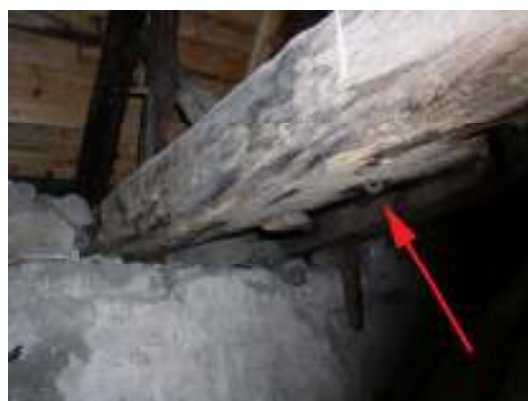
En bjälke på långhusvinden, den nionde från väster, norra sidan, befanns uppvisa intressanta spår i det att en smidd järnkramla var fäst på bjälkens undersida – något som upptäcktes då en romansk, igensatt fönstersmyg undersöktes från ena valvsvickeln (där tidigare en sentida skorstenskonstruktion varit infogad). Järnkramlan tyder på att något hängt eller varit fäst i bjälken. Då bjälken förefaller vara tydligt kapad för att ge utrymme åt ena norra valvhjässan torde den alltså eventuellt vara från tidpunkten innan valvslagningen. Inga övriga spår, t ex spik- eller dubbhål, kunde noteras på undersidan, varför ett antagande görs att kyrkan

Järnkramlan i nionde bjälken.
