Rapport 2008:47

# Maglö

## - reparation av syll och korsvirke

Antikvarisk kontroll 2003  
Norra Mellby sn  
Hässleholms kn  
Skåne län

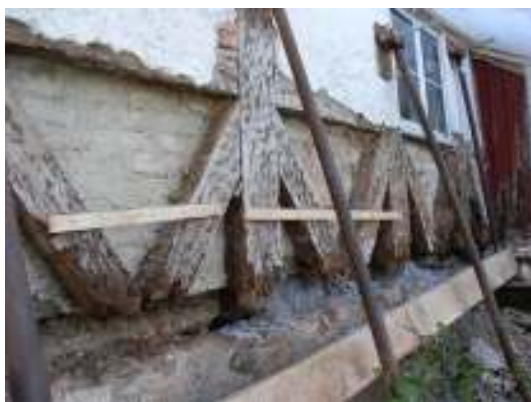
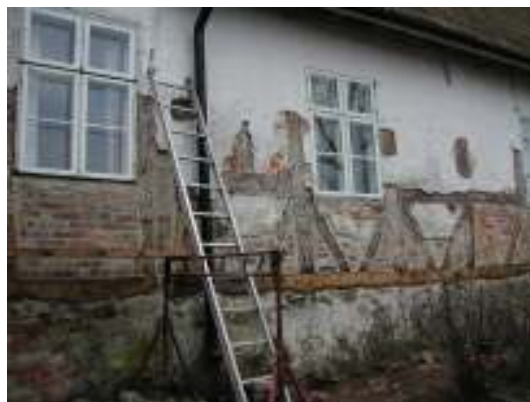
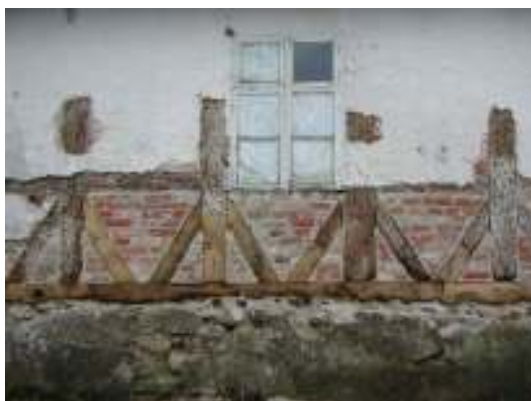
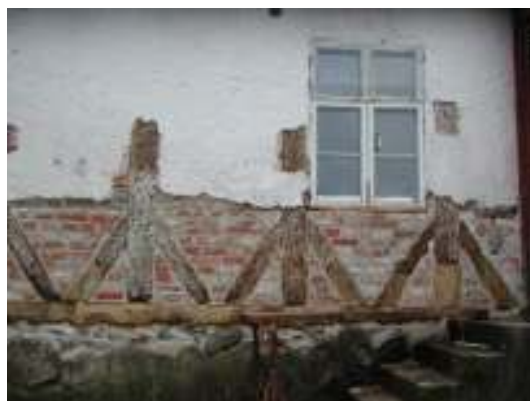
Bild 4-7: Byggnad C västra fasaden under och efter arbete med timmerlagningar

- Hela syllen, utom en kort sträcka i söder.
- Nedre delen av tre stolpar och nio strävor, varav tre hela, i den del som tillhör byggnad C. Nedre delen av två stolpar och två strävor i den nordliga delen som tillhör byggnad D2.

- Alla kvarvarande tappar avlägsnades. Ny förankring utfördes med snedställda dymlingar.

- Syllskarvar, halvade på höjden, som gav en synlig rak skarv.
- Tappar på stolpar var centrerade och jämbreda med stolpen.
- Tappar på strävor var centrerade, men något indragen i avslutningen. Strävor var dymlade i både stolpe och syll. Vittrad yta gjorde det svårt att avgöra bearbetning.

- Förekomst av inhak i stolpar i anslutning till nuvarande fönster. Fasadens samtliga fönster var sekundära till formen.
- Stötskarv i norra delen, vertikalt med gavelpartiets sydliga utbredning, se bild. Norra delen tillhör byggnad D2 som tolkas vara ett senare tillägg i förhållande till byggnad D1 och C.

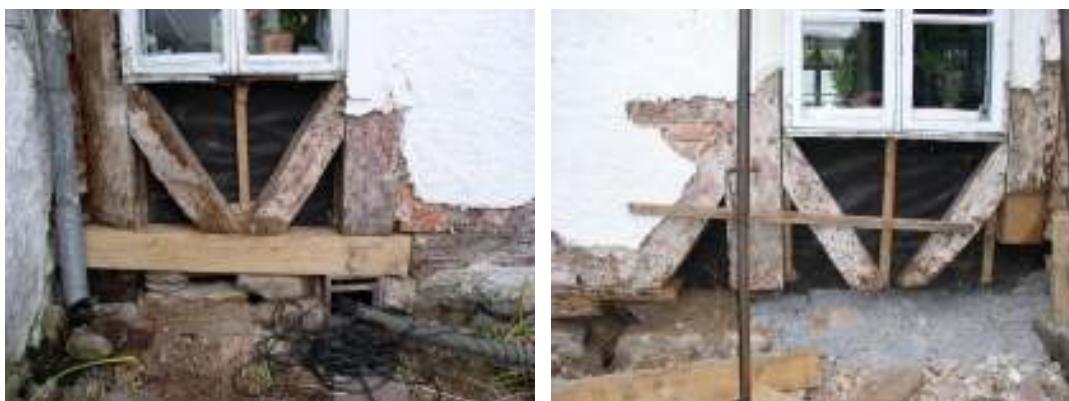
Bild 8-9: Byggnad C östra fasaden under arbete med timmerlagningar

- Söder om entrén byttes hela syllan utom en kort sträcka som bevarades på mitten. Här anordnades förankring med lösa tappar till skillnad från övriga sträckor som istället förankrades med snedställda dymlingar. Norr om entrén saknades syllan sedan tidigare och ersattes med ny.
- Stolpar och strävor bevarades söder om entrén. Norr om byttes nedre delen på fyra stolpar och tre strävor.

- Syllskarvar halvades på höjden, som gav en synlig rak skarv.

- Tappar på stolpar var centrerade och jämbreda med stolpen.
- Tappar på strävor var centrerade, men något indragen i avslutningen. Strävor var dymlade i både stolpe och syll, vittrad yta gjorde det svårt att avgöra bearbetning.

- Förekomst av inhak i stolpar i anslutning till nuvarande fönster. Fasadens samtliga fönster var sekundära till formen.

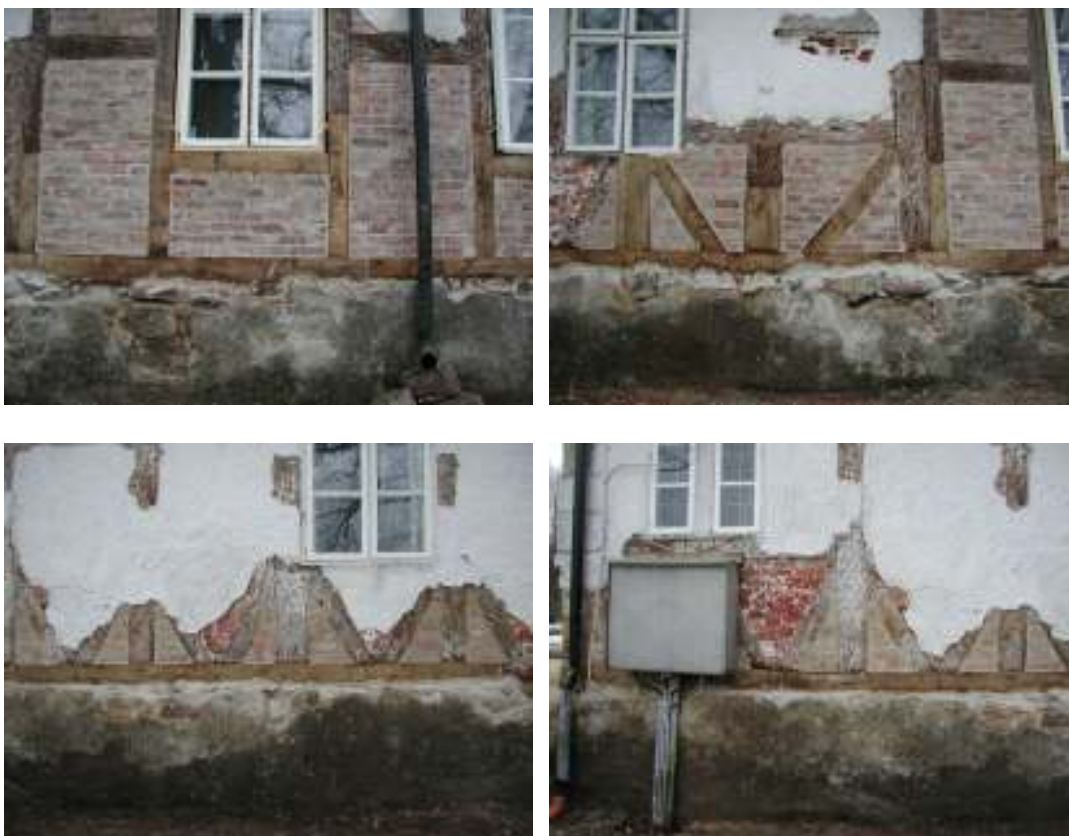
Bild 11-14: Byggnad D norra fasaden efter arbete med timmerlagningar

- Hela syllen.
- Lagningar i ett antal stolpar och strävor.
- Alla kvarvarande tappar avlägsnades. Ny förankring utfördes med snedställda dymlingar.

- Syllskarvar, halvades på höjden, som gav en synlig rak skarv.
- Tappar på stolpar var centrerade och jämbreda med stolpen.

- Tappar på strävor var centrerade, men något indragen i avslutningen. Strävor var dymlade i både stolpe och syll. Vittrad yta gjorde det svårt att av-göra bearbetning.
- Förekomst av stötfog i fasadens mitt med två stolpar, varav den ena 12 tum bred och den andra omkring 6 tum. Båda var tappade i samma fotträ. Korsvirket väster om stötfogen var bilat, med fogbruk i fackverk av smu-ligt lerbruk med svag inblandning av kalk (Fogbruk A). Korsvirket öster om stötfogen var ramsågat, med fin markering. Fogbruket på denna sträcka bestod av ett svagt lerhaltigt kalkbruk (Fogbruk B).
- Förekomst av färgspår direkt på tegel i fackverk öster om stötfog, dvs på byggnad D1. Kronologi från äldre till yngre: Svagt gul, röd, vit tunn slam-ning därefter vitmålad spritputs.

- Samtliga stora tvåluftfönster sekundära samt dörr i väster
- Små tvåluftsfönster med fyra rutor

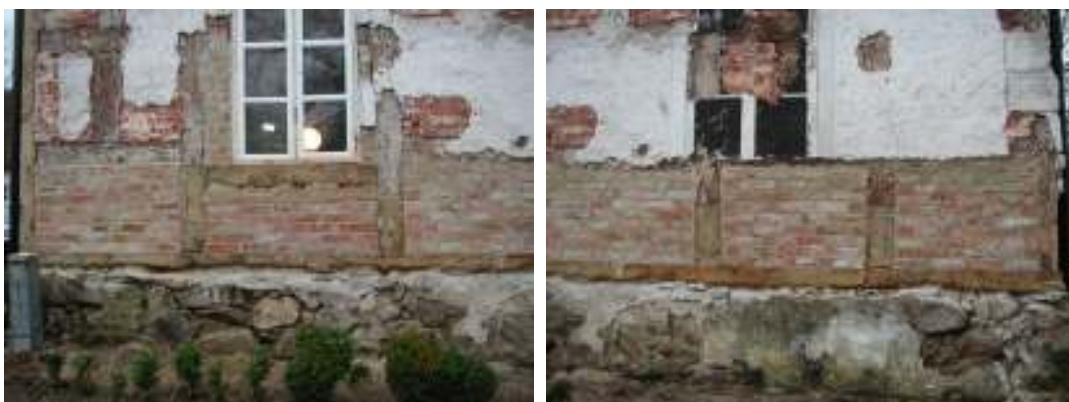
Bild 15-16: Byggnad D östra fasaden efter arbete med timmerlagningar

- Befintlig syll norrut byttes ut. Murverkslagat syllparti söderut ersattes med ny syll.
- Samtliga sex stolpar lagades nedtill. Fackverket saknade strävor sedan tidigare.

- Nedre facken vara ommurade med fogbruk A och avvikande tegel. Övriga fasaden var murad med fogbruk B samt hade frekvent förekomst av färgspår. Röd färg fanns direkt på både tegel och trä. Därefter följde vit kalkfärg, gul avfärgning och slutligen vitmålad spritputs.
- Hål efter dymlingar i anslutande stolpar visar att facken tidigare var avdelade med strävor.
- Virket hade fina horisontella spår efter ramsågning.

- Sekundärt utförda inhak förekom i anslutning till fasadens båda fönster. Det ena ett sexglasigt tvåluftsfönster och det andra ett rundbågigt tvåluftsfönster.

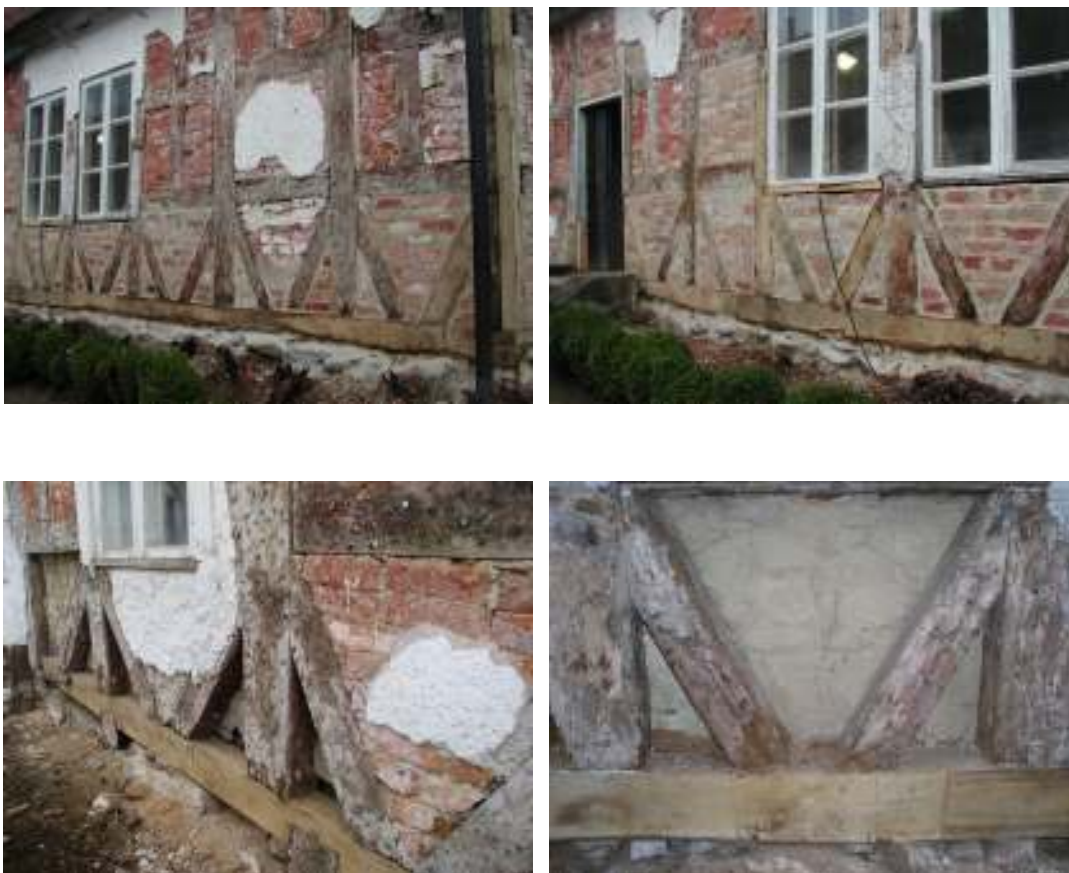
Bild 17-20: Byggnad D södra fasaden efter arbete med timmerlagningar

- Hela syllen.
- Hela hörnstolpen i öster samt nedre halvan av en stolpe öster om porten. Fyra hela strävor öster om porten.
- Alla kvarvarande tappar avlägsnades. Ny förankring utfördes med snedställda dymlingar.
-

- Syllskarvar, halvades på höjden, som gav en synlig rak skarv.
- Tappar på stolpar var centrerade och jämbreda med stolpen.
- Tappar på strävor var centrerade, men något indragen i avslutningen. Strävor var dymlade i både stolpe och syll, vittrad yta gjorde det svårt att avgöra bearbetning.

- Syllskarv just väster om fönstret väster om dörren. Anslutande stolpe, saknar förankring genom dymling till tvärbjälkar. Tillkommen med den västra delen, D2. Östra delen visar precis som i nordfasaden indikationer på att vara äldre än den västra. Anslutande fack öster om syllskarven har ramsågat virke med enstaka delar som uppvisar spår efter kransågning. Fackverkets tegelmurverk är utfört med fogbruk B och har allmänt förekommande röda färgspår direkt på tegel och trä. Därefter ett tunt skikt med vitkalkfärg, gul avfärgning och slutligen vitmålad spritputs.
- Västra delen av byggnaden, dvs D2, är sannolikt sekundär. Korsvirket är bilat och fackverket är murat med fogbruk A samt saknar helt färgspår.
- Fasadens korsvirke täckt av spik för bättre fäste för puts.

- Dörr och fönster är sekundära, enstaka fack nedtill ommurade med fogbruk A

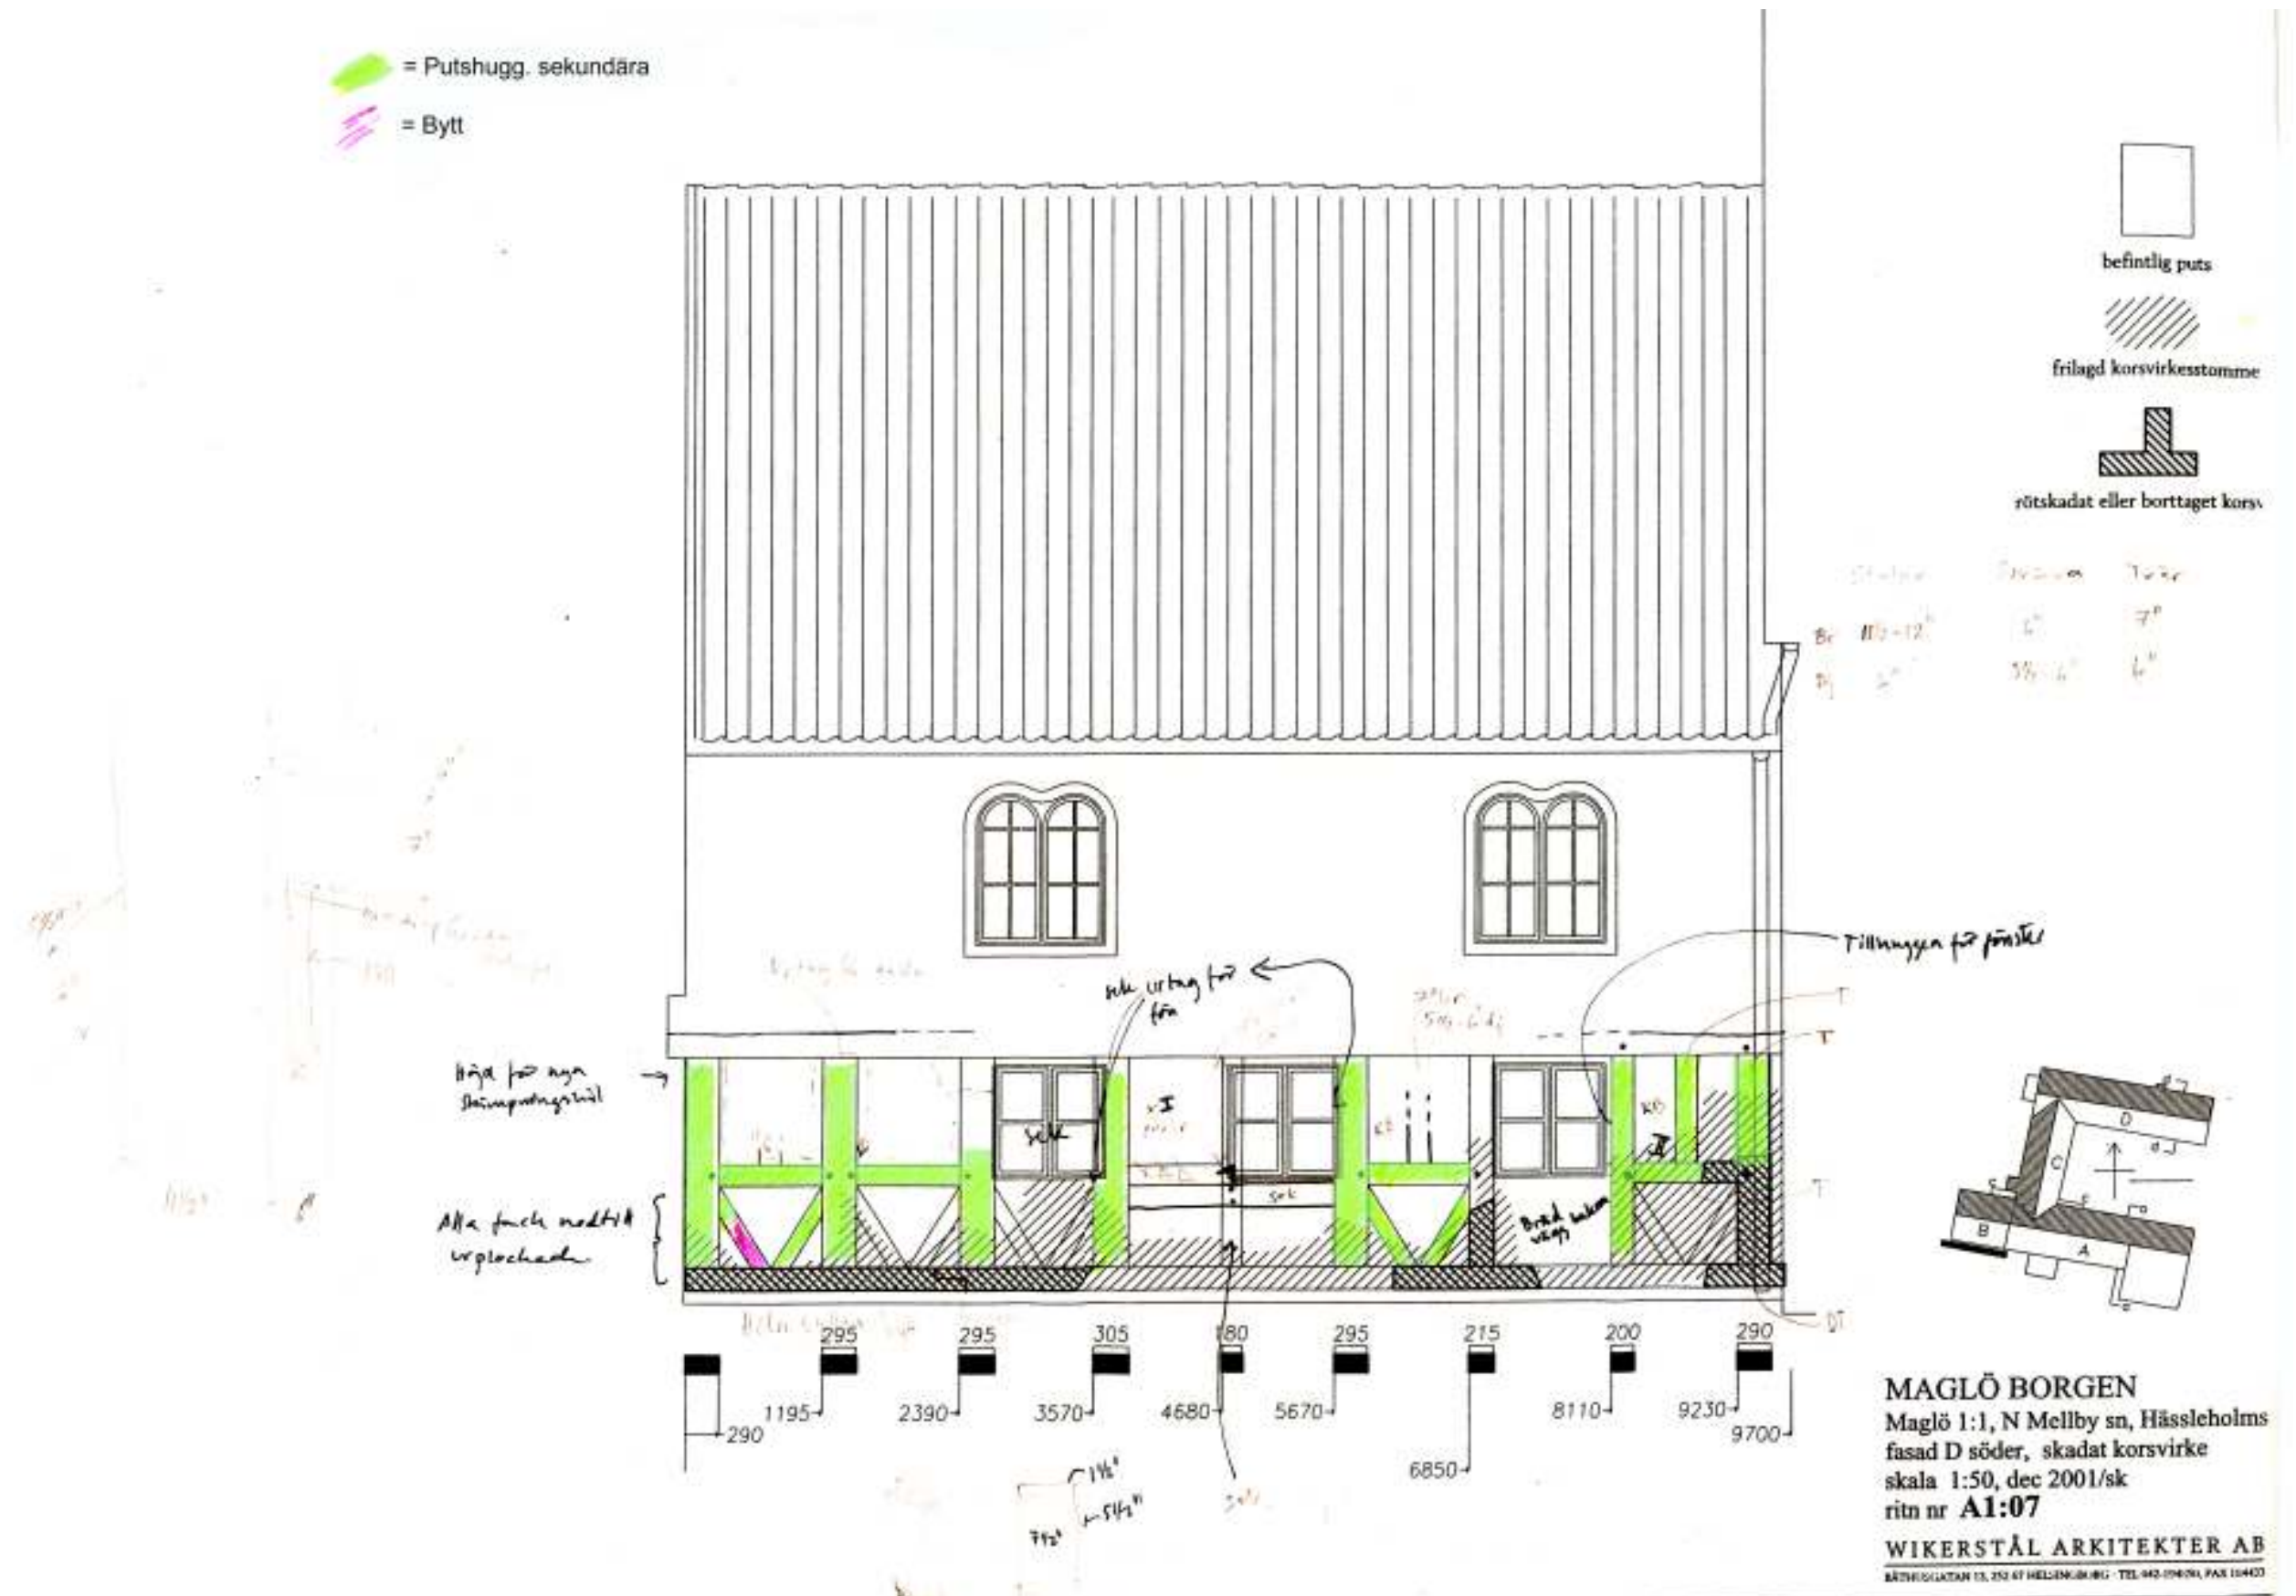
Fältskiss av Cecilia Panzar med viss bearbetning, originalet finns i Regionmuseet Kristianstads arkiv

En fältskiss över stommens utförande och ytskikt samt skadebild redovisas i bilaga 1.
