# Bondrumsgården

Rapport 2008:55

## - timmer- och murningsarbeten

Antikvarisk kontrollrapport, 2008  
Fågeltofta socken, 1043  
Tomelilla kommun  
Skåne län

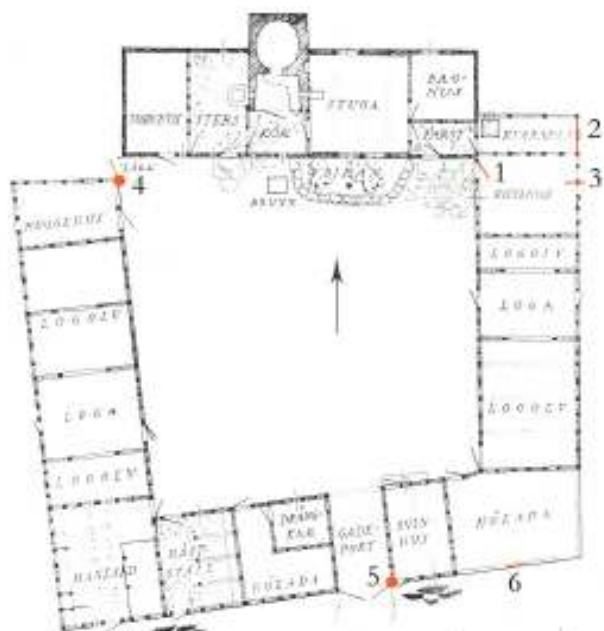
Plan över utförda åtgärder. Numreringen anger utförda åtgärder angivna i texten nedan. Uppmättningsritning utförd av Gottbard Gustafsson, 1927.

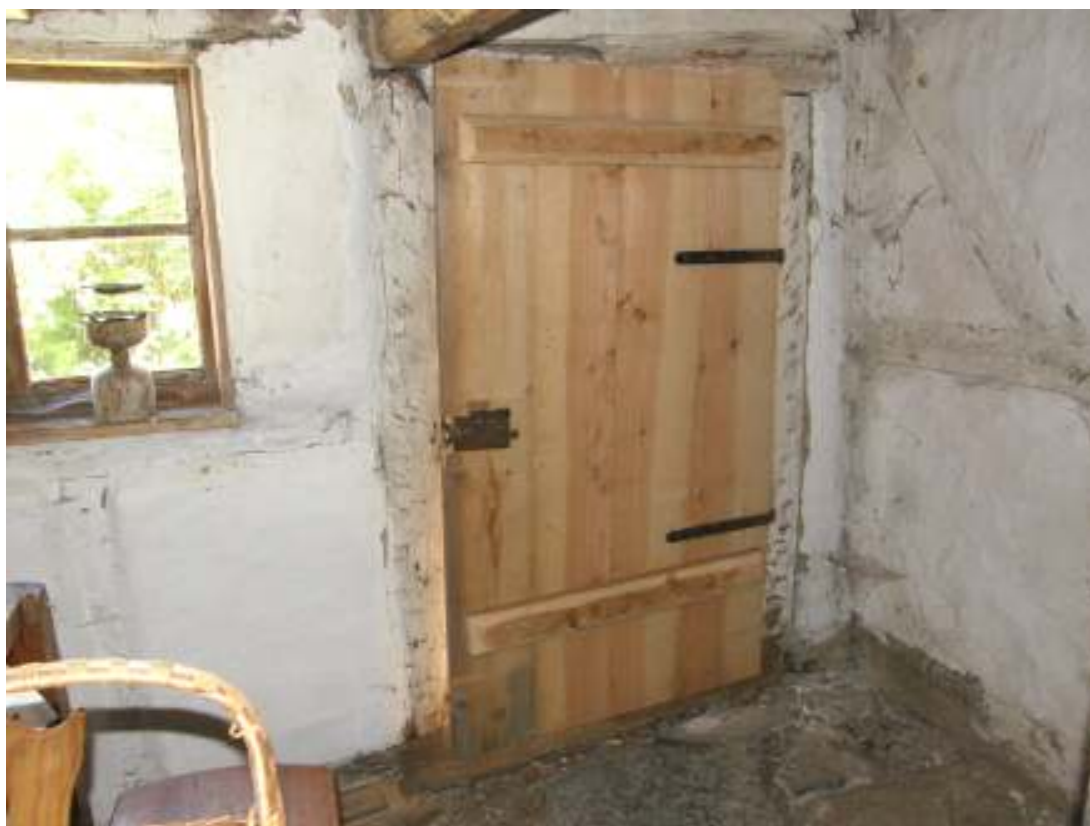
Genom åtgärden att byta dörr avhjälpptes den tidigare misspassningen något, men fortfarande finns små kilformade glipor vid tröskeln och södra dörrstolpen. Om regnstänk tenderar tränga in i byggnaden genom gliporna bör små kilar monteras för att täppa till. Sannolikt kan misspassningen rättas till ytterligare efterhand som stomåtgärder blir nödvändiga på östra längans västra fasad.

*Den nytillverkade dörren på östra längan.*

I östra längan har den nordvästra dörren ersatts med nytillverkad i mått likt befintlig (se nr 1 på ritningen ovan). Den gamla dörren visade sig efter 2007 års restaurering inte passa på ett fullt tillfredsställande sätt. Det bedömdes, utifrån byggnadens konstruktionsmässiga perspektiv, vara bättre att ersätta dörren än att utföra förändringar i timmerkonstruktionen – vilket skulle generera den kedjeeffekten att ytterligare delar i timran, vilka i dagsläget inte uppvisar brister, hade berörts. Den nya dörren tillverkades av kilsågade (bandsågade) furubrärar. Not och fjäder handhyvlades. På dörrens baksida fästes två handhyvlade narar (fur), till skillnad mot den tidigare dörrens ”Z”-konstruktion, dvs två narar sammanlänkade med snedsträva (se vidare under Avvikelser från handlingarna). Samtliga järndetaljer återanvändes. Den borttagna dörren förvaras i södra längan.

Vad gäller den nytillverkade dörren skedde en olycklig felmätning vid återmonteringen av det invändiga dörrlåset. Detta ledde till att ett extra nyckelhål fick borraras, samtidigt som det felaktiga hålet pluggades igen. Åtgärden är ej godkänd ur antikvarisk synvinkel eftersom risken för misstolkning föreligger för framtida betraktare. Entreprenören är införstådd med detaljen och kommer under kommande säsongs arbete vid gården (2009) att ersätta hela den yttre brädan i dörren samt stryka dörren med trätjära.

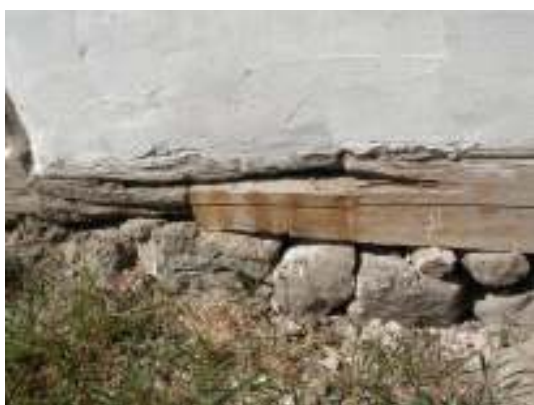
*Sylvskarv, östra längan.*

Vid östra längans nordöstra hörn har den rötskadade och förbrukade syllen bytts till en längd av ca 1,5 meter (se nr 2 på ritningen ovan). Ny handbilad syll är av fur i helstock. Fästning mot befintlig syll är gjord med liggande bladskarv och timmerspik (trädubb kunde ej användas då den äldre syllens kvarvarande kärna bedömdes som alltför klen). Mot östra längans norra gavel kunde ny syll ej fästas varför den därmed är fritt upplagd och fixerad med stenar. Snedsträvan fästes i ny syll med en trädubb.

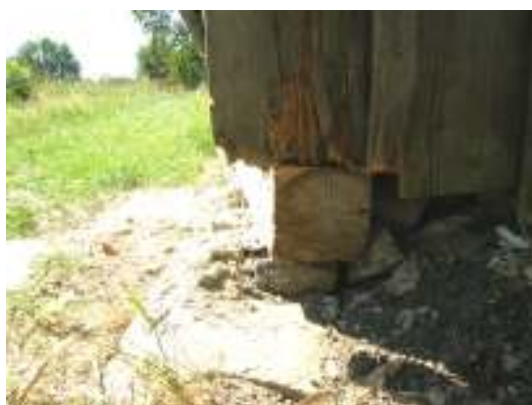
*Änden på ny sylv.*

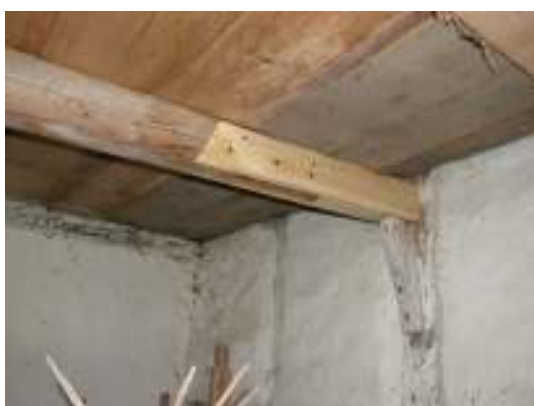
*Skarvad bindbjälke i Kistehuset.*

Inne i östra längan, utrymmet som benämns Kistehuset, har en bindbjälke skarvats med gaffelskarv. Fästningen mot äldre bjälke är gjord med timmerspik (se nr 3 på ritningen ovan). Den nya tappen sticker genom stolpen och en trädubb av fur är satt som förankring.

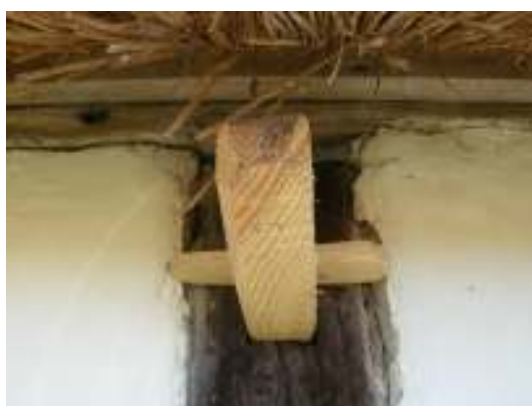
*Trädubb på skarvad del, Kistehuset.*

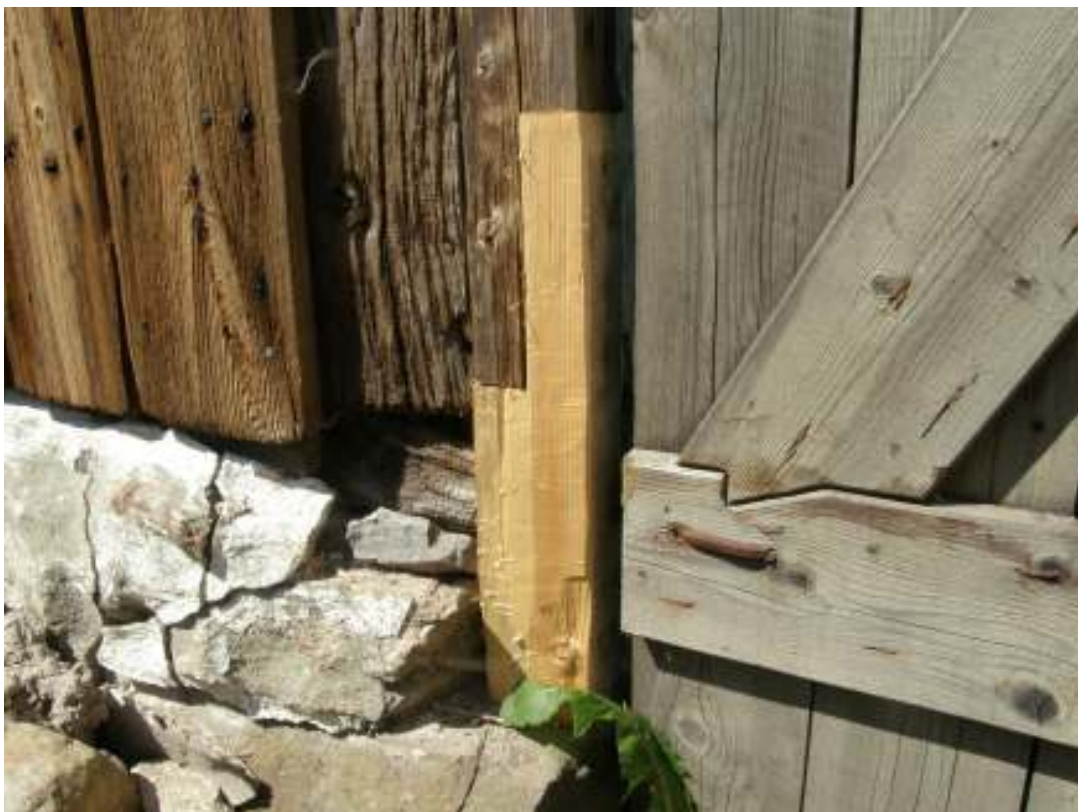
*Skarvad portstolpe i nordvästra gattet.*

I det nordvästra gattet har den södra portstolpen skarvats för att på ett tekniskt riktigt sätt kunna återfästas mot västra längan (se nr 4 på ritningen ovan). Fästning är därefter utförd med timmerspik.

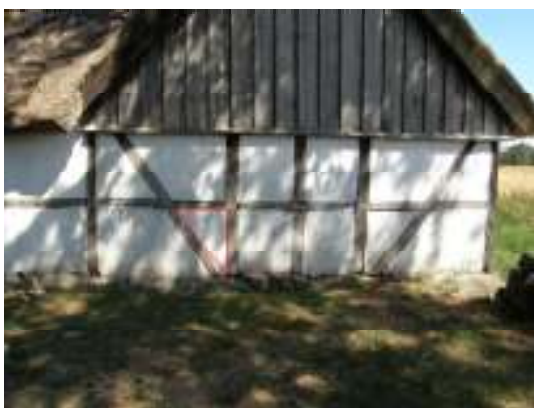
*Facket på södra längan.*

Vid östra längans nordöstra hörn – Kvarnhuset – har de två nedre fackfyllningarna, i anslutning till skarvad syll, och det övre norra facket ommurats. Samma sak har skett med en fackfyllning på södra längans södra fasad, vid utrymmet som benämns Hölada (se nr 2 och nr 6 på ritningen ovan). Fackfyllningarna, vilka monterades ned pga att de separerat från stommen (sentida putsslagningar var utförda med cementhaltigt bruk), utgörs av bränt tegel. Ommurningen utfördes med lerbruk likt tidigare utförande. Därefter putsades de fyra facken med lerbruk och återfärgades med vit kalkfärg (kalkmjölksblandning 1:4).

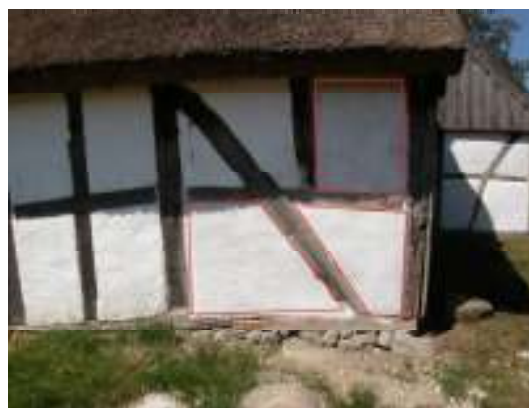
*Facken på östra längan.*

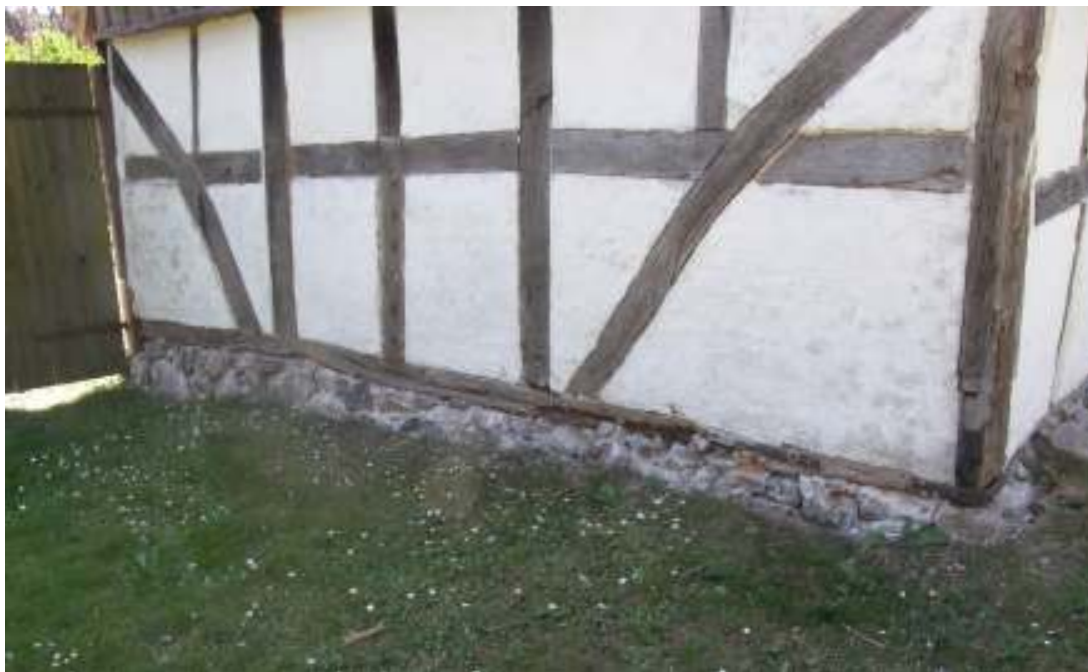
*Exempel på från cementhaltigt bruk rengjorda syllstenar.*

Längs samtliga byggnader har cementhaltiga fogar avlägsnats från syllstenarna. Cementhaltigt bruk har även avlägsnats från lagningar i timmerkonstruktionen.

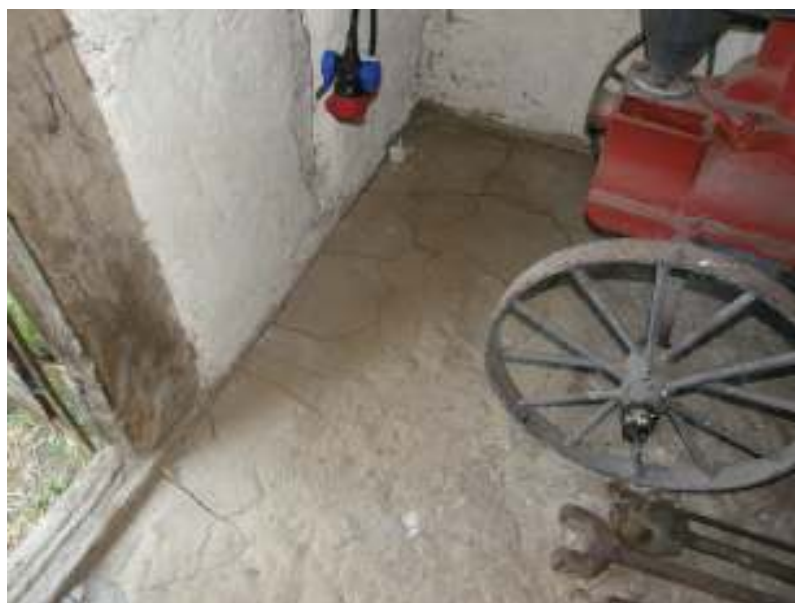
Inga speciella iakttagelser har noterats vad gäller entreprenaden. Däremot kunde det noteras att den lilla komplettering av lerbruk, som utfördes på västra längans loggolv under vårens kurs i lerklining (Arr. Skånes hembygdsförbund i samarbete med Regionmuseet och hantverkare) ser bra ut men är i behov av slamning/mindre ifyllningar för att täcka sprickbildningen.

*Det kompletterade lergolvet i västra längan.*
