Ekestad folketspark

Antikvarisk kontrollrapport, 2008

- takarbeten

Antikvarisk kontrollrapport, 2008
Österslöv socken, 1160
Kristianstad kommun
Skåne län

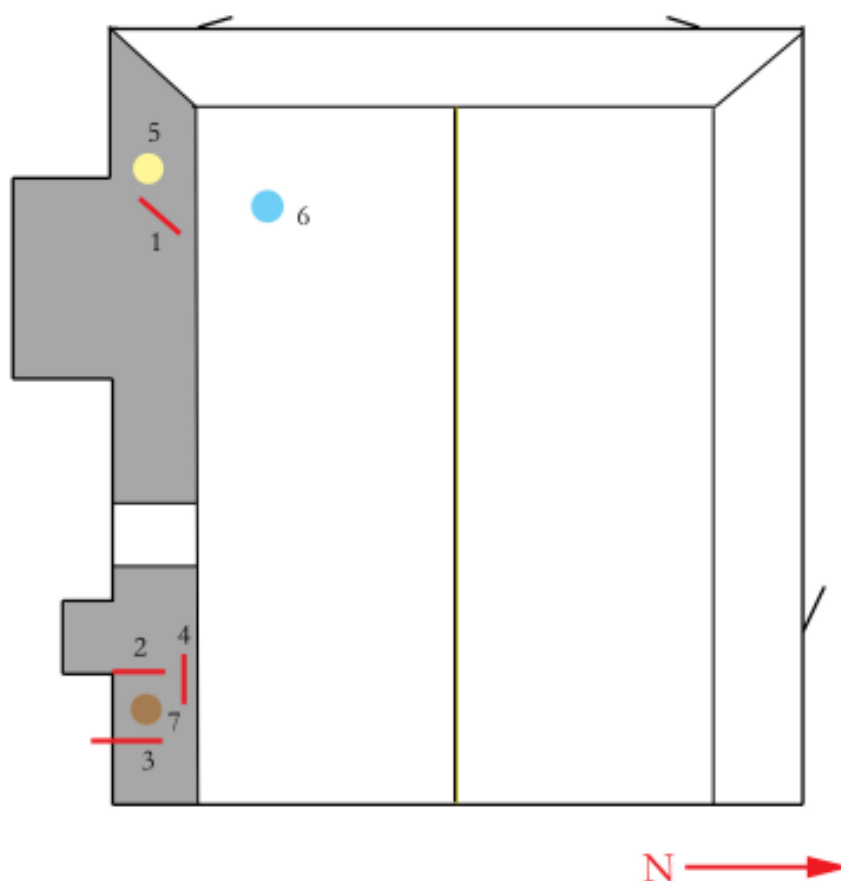
Planritning över utförda åtgärder 2008. Grått markerar ny takpapp, rött visar upptäckta rötskador, brun ring utgör platsen för mineralisolering, gul ring ny isolering av kutterspån och blått visar platsen för papptaksspricka under eternittäckningen. Förklaring till siffrorna ges i texten nedan.

Det gamla papptaket på södra takfallet har avlägsnats till ca 80% och underbrädningen undersökts. På sydöstra delen av det flacka takfallet kunde två sparrar konstateras röt-skadade (se nr 2 – 3 på ritningen ovan). Då skadorna ej var pågående samt redan (okänt när) reparerade med påsalade brädor – vilka till fullo fyller bärande funktion – beslöts att ej genomföra sparrbyte. Rötskador fanns även i underbrädningen vid sydöstra delen (se nr 4 på ritningen ovan), där plåttaket stöter an mot papptaket samt i scentakets västra rännan (se nr 1 på ritningen ovan).

syntetisk isolering. Denna isolering har sprutats in mellan de flacka taksparrarna i borrade hål under takfoten. De borrade hålen har tidigare noterats men bedömts utgöra ett slags takfotsventilering. Ny isolering i form av kutterspån lades som ersättning (se nr 5 på ritningen ovan).

Vid undersökning av de östra flacka taksparrarna på det södra takfallet, ovanför kökets diskutrymme, noterades att taket isolerats med mineralisolering på ett tekniskt undermåligt vis (se nr 7 på ritningen ovan). Detta genom att den mellan sparrarna – ovanför isoleringen – infogade masoniten inte går ut under takfoten. I stället slutar masoniten strax *innanför* panelen, i ett slutet utrymme, vilket får som följd att vatten, i händelse av takläckage, samlas på lejden mellan ytterpanelen och den invändiga väggipsen. Om takläckage uppkommer vid detta parti kommer skadorna att bli mycket omfattande i och med att vattnet letar sig vidare från lejden och rakt ner i väggisoleringen. En skada kommer inte att kunna upptäckas förrän läckaget blir synligt i den invändiga väggen. Isoleringsåtgärden bedöms vara utförd ett par år innan byggnadsminnesförklaringen.

Scentakets rötskadade, västra rännan undersöktes noga och åtgärdades genom infogning av ny gradsparre och partiellt byte av underbrädningen.

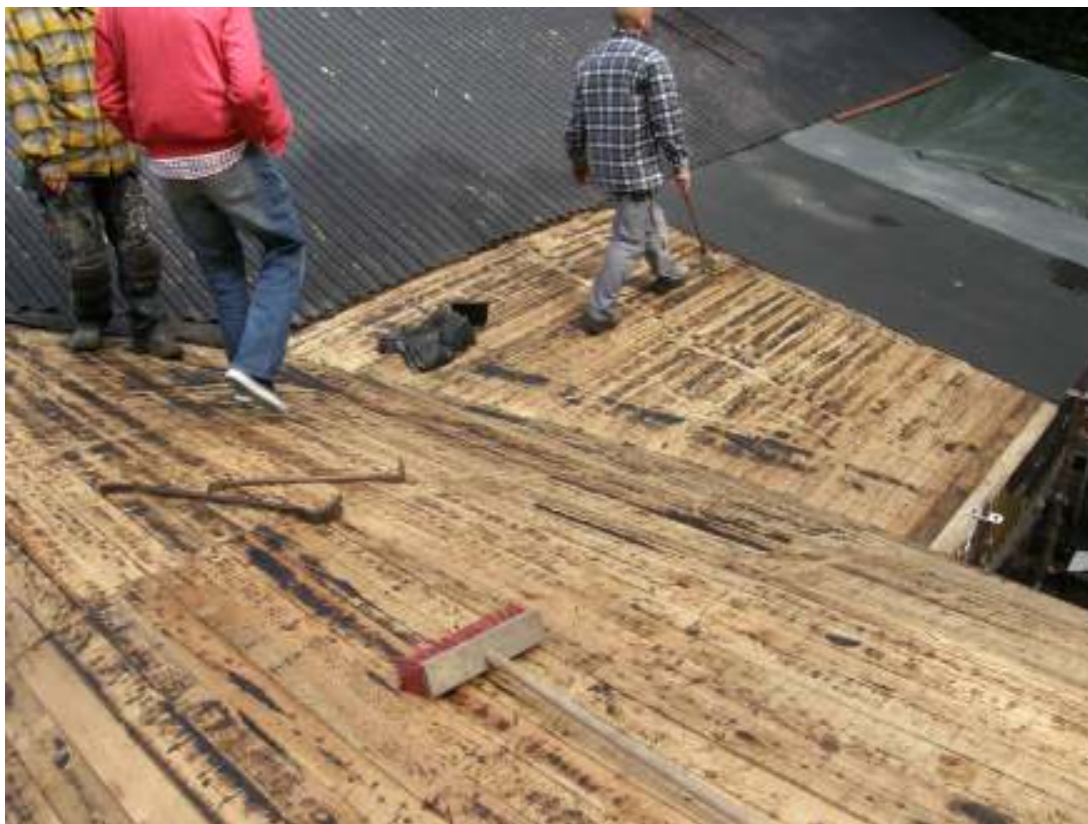
Underbrädningen efter att takpappen avlägsnats.

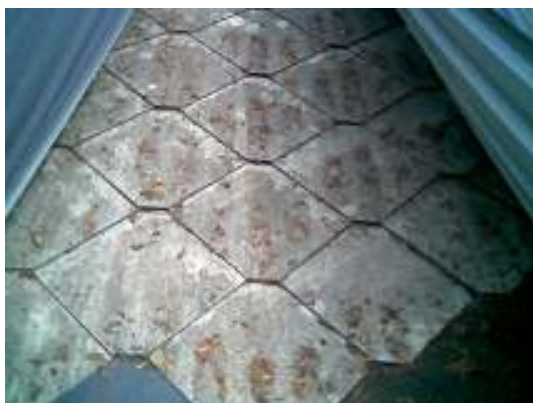
Då misstankar om ytterligare läckor fanns undersöktes även det branta takfallet ovanför scenutbyggnaden. Genom att plocka bort ett antal gamla klockspikar kunde två takplåtar försiktigt lyftas. Det visade sig då att en eternitskiva i den ursprungliga tacktäckningen (fasetteternit) kasat ner och under detta parti kunde en spricka noteras i pappen. Sprickan lagades med papp och kallasfalt och eternitskivan återmonterades.

Eterniten under plåtskivorna.

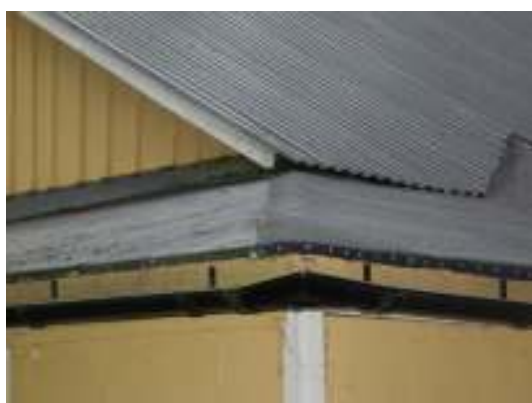
Överlappning vid SV hörnet.

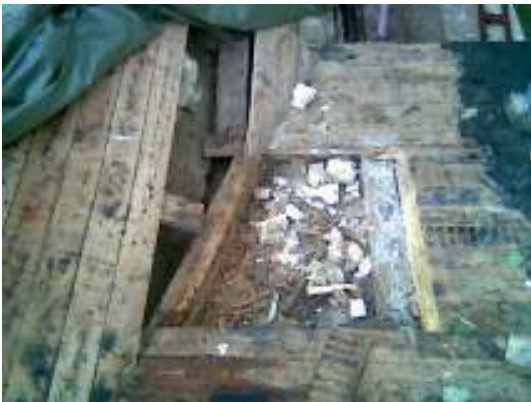
Rester efter insprutad isolering.

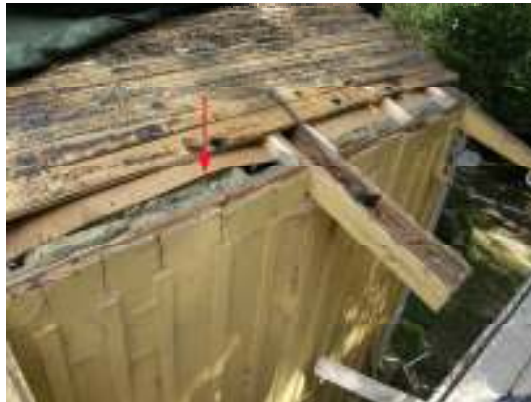
Pilen markerar masonitens kant!

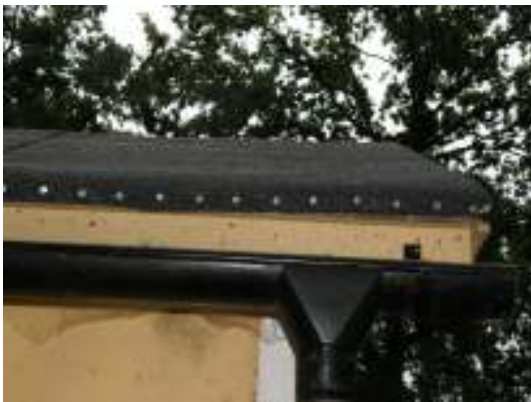
Detalj, spikning av papp vid takfoten.

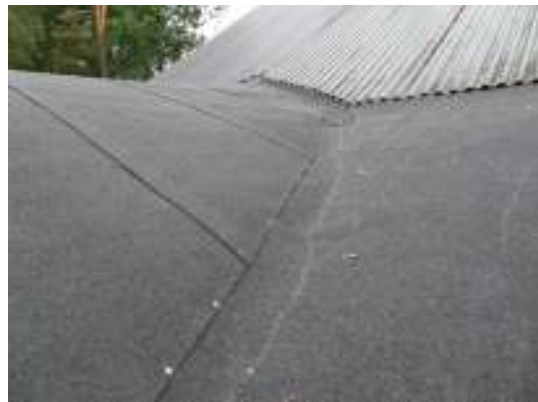
Detalj, Ö rännviden ovan scenutbyggnaden.

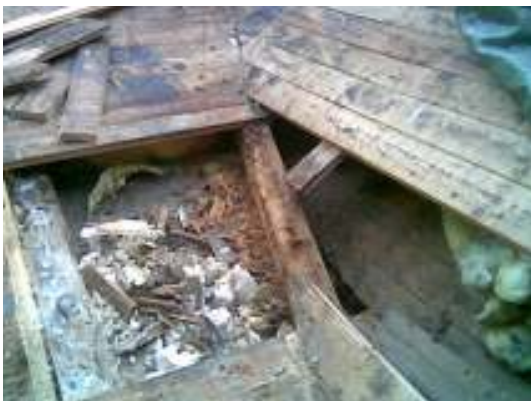
✓ rännviden, rötskada borttagen.

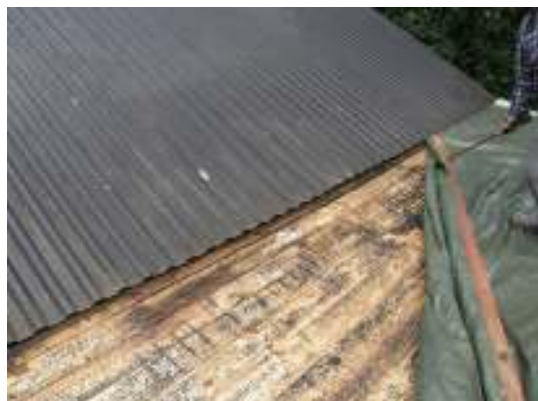
Rötskadan enl. nr 4 på ritningen ovan.

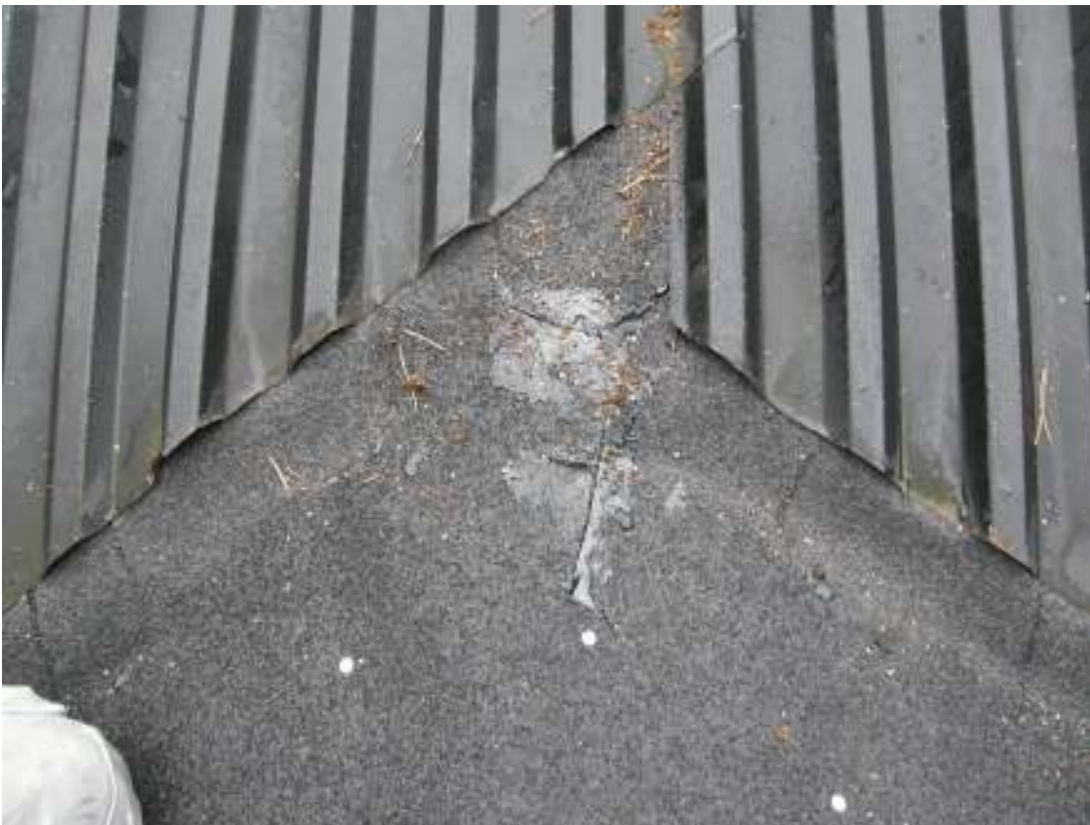
Tätning vid valvtakets – scenutbyggnaden – anslutning mot det branta takfallet.

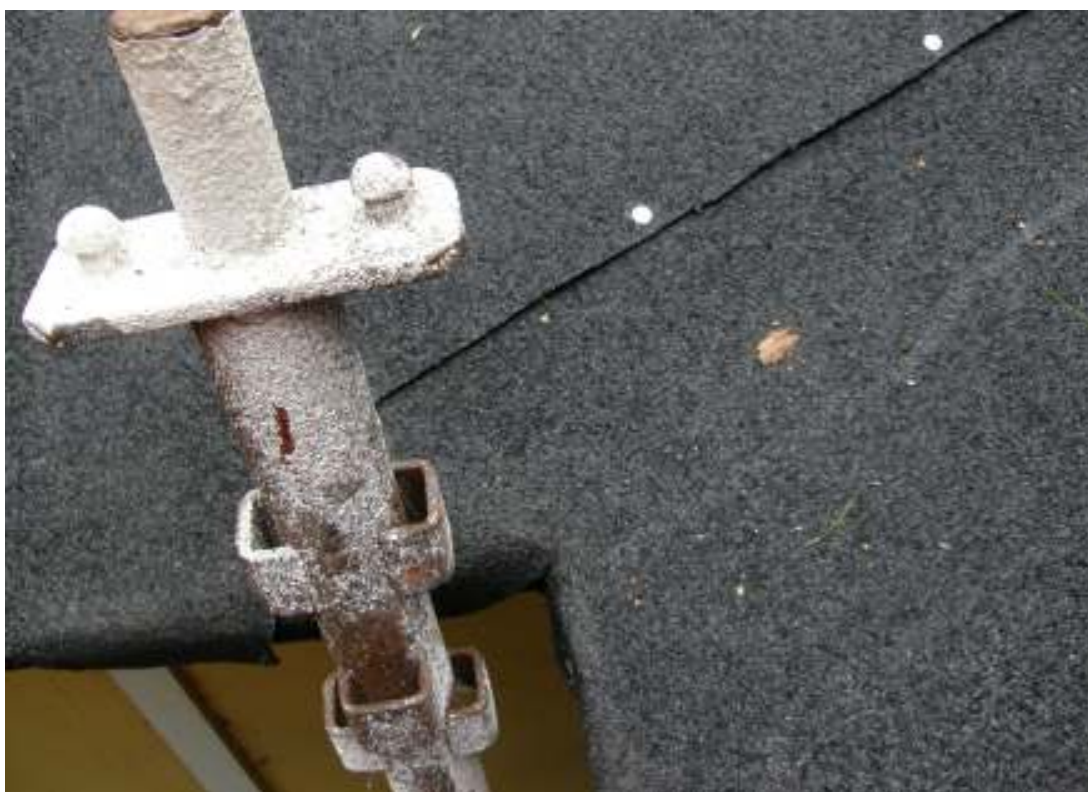
Detalj, Ö ränndalens takfot.

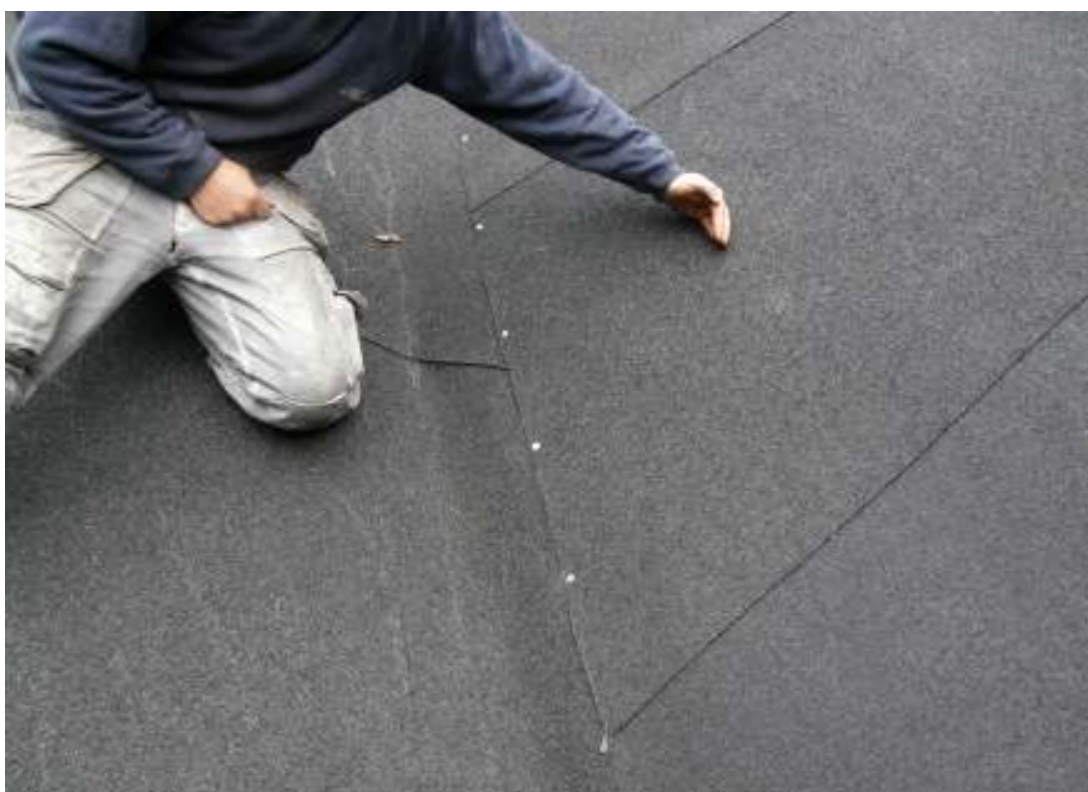
Detalj, V ränn dalen efter omtäckning. Överlappning gjord upp till handen.
