Antikvarisk kontrollrapport, 2008

Rapport 2008:66

Nedanbäck 1:2

Antikvarisk kontrollrapport, 2008
Glimåkra socken, 1049
Östra Göinge kommun
Skåne län

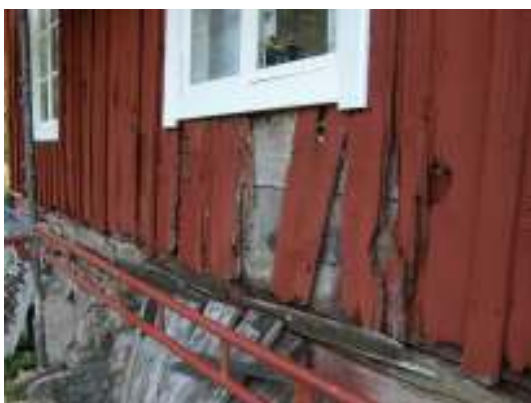
Vattbrädorna vid syllen och gavelröstet har till fullo ersatts av nytillverkade. Lika så har gavelns södra fönster klätts med nytillverkat yttre foder enligt tidigare utförande, med intappningar fästa med furupluggar. Även fönstrets övre och undre vattbrädor har bytts. Den rötskadade och fördärvade panelen under och över södra fönstret (4 st brädor under och 1 st liggande bräda över) har ersatts med nytillverkad. I anslutning till panelbytet har även locklisterna setts över och bytts.

Den förstörda panelen, innan arbetet.

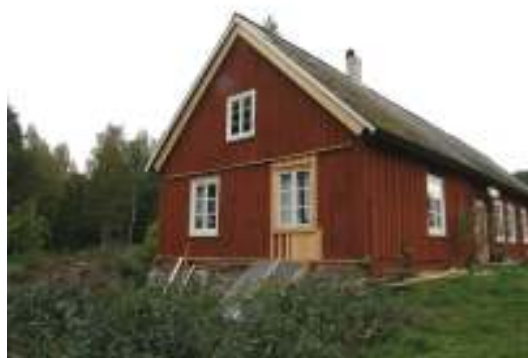
Västra gaveln efter arbetet.

På västra gavelröstet har det yttre, på stommen utanpå sittande, rötskadade sparrparet till sin helhet ersatts av ett nytillverkat. Sparrarna är hopfästa, samt fästa i lejden, med furudubb. Utanpå sparrparet har nya vindskivor monterats.

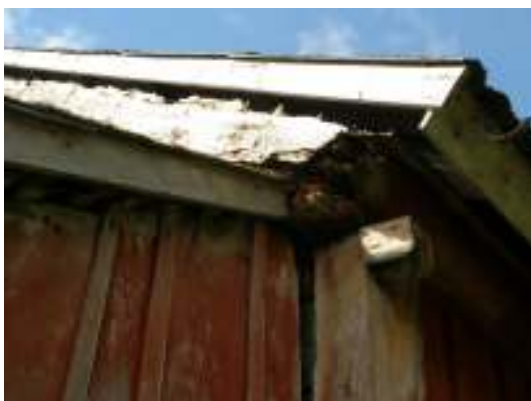
På östra gavelröstet har det yttre, på stommen utanpå liggande, rötskadade sparrparet till sin helhet ersatts av nytillverkat. Sparrarna är hopfästa, samt fästa i lejden, med furudubb. Utanpå sparrparet har nya vindskivor monterats.

Norra utanpå sittande sparren, innan arbetet.

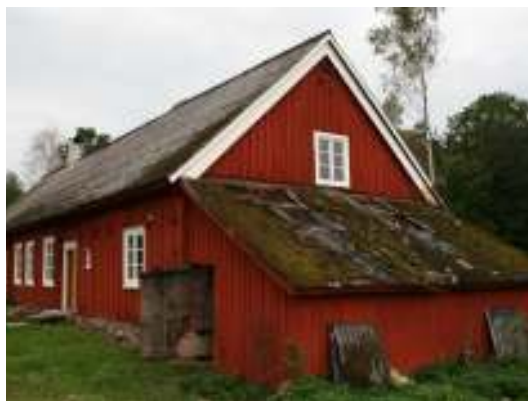
Östra gaveln efter arbetet.

Understycket på gavelfönstrets yttre foder har bytts likt befintligt och en locklist har ersatts. Tillika har 2 st locklister skarvats ca 20 cm i nederkant.

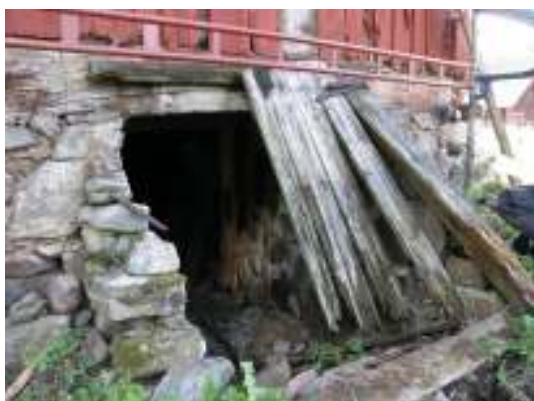
Den fullständigt igenrasade källarluckan vid västra gaveln har återuppförts på så sätt som den bedömts vara utförd på. Ramverket, som lutar mot den lavade stenen är av sågad ek. Samtliga järndetaljer är återanvända, ett gångjärn har kompletterats. Skyddspappen är spikad enligt utförande som kunnat urläsas ur resterna av originalluckan. Handtagetets ursprungliga utseende kunde inte avgöras, varför en allmänt hållen modell av trä tillverkades.

Luckan innan arbetet.

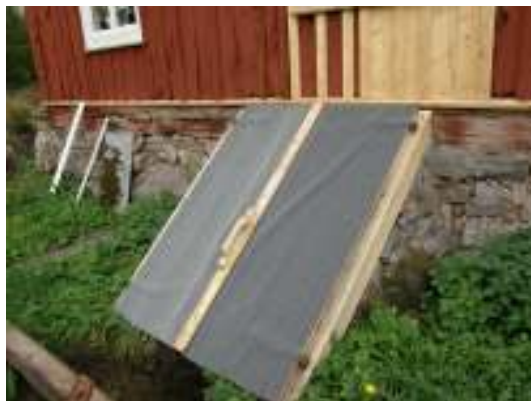
Efter arbetet.

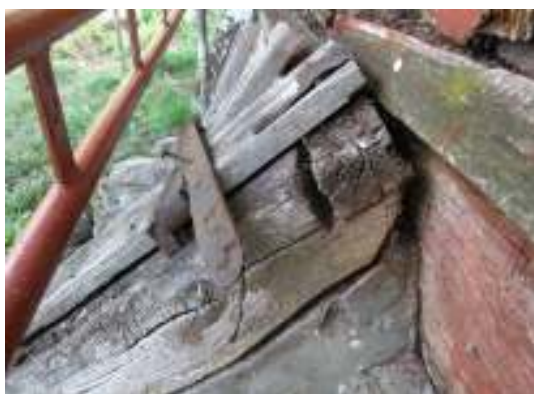
Detalj, källarluckans originalkonstruktion.

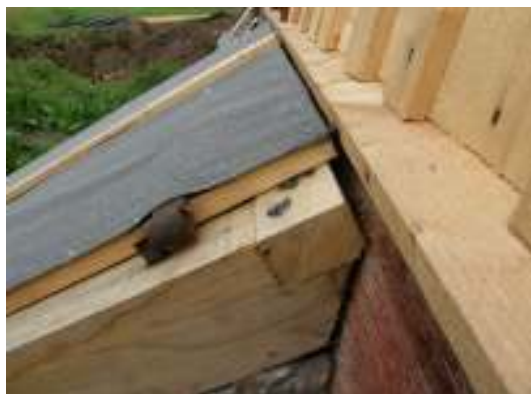
Detalj, ny konstruktion.

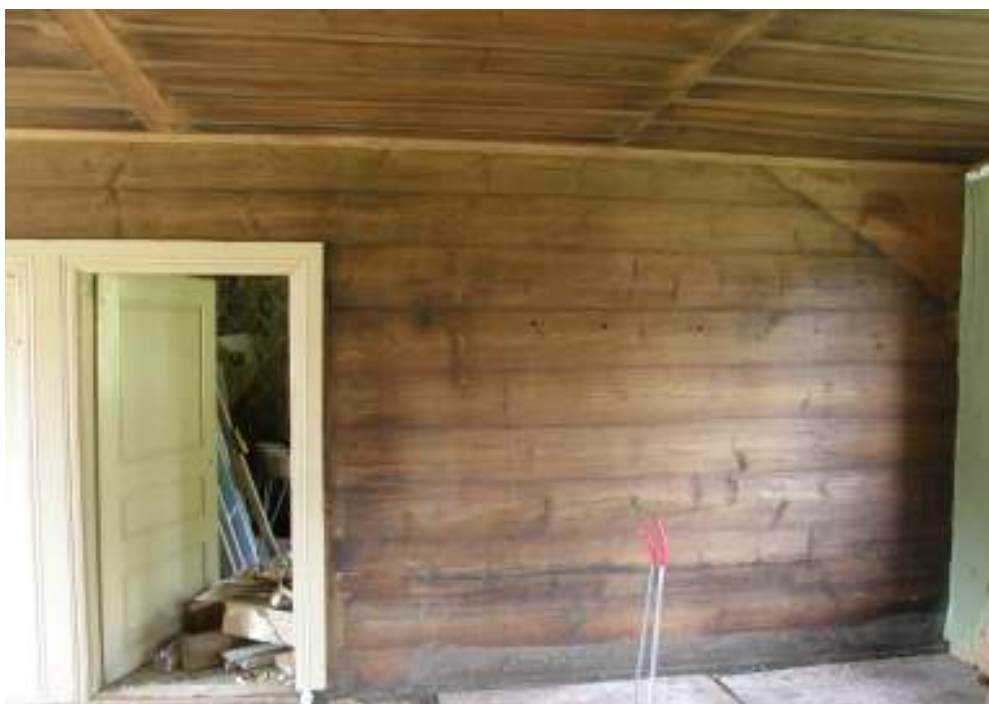
Efter att den invändiga takpappen tidigare avlägsnats i Stuan kunde man tydligt se hur den handhyvlade takpanelen i den äldre ryggåsdelen blivit återanvänd och återsatt i det plana taket. Dessutom finns fortfarande tydliga spår i Stuans västra vägg, vid de övre södra och norra partierna, vilka visar vinkeln på det äldre ryggåstakets flacka takfall.

Stuans västra vägg. Notera de återanvända takpanelbrädorna och markeringen till höger på väggen, där den tidigare ryggåstakvinkeln visar sig.
