Rapport 2008:71

Ingeborrarpsgården - takomläggning på loglängan

Antikvarisk kontroll, 2008

Rya socken, 1109
Örkelljunga kommun
Skåne län

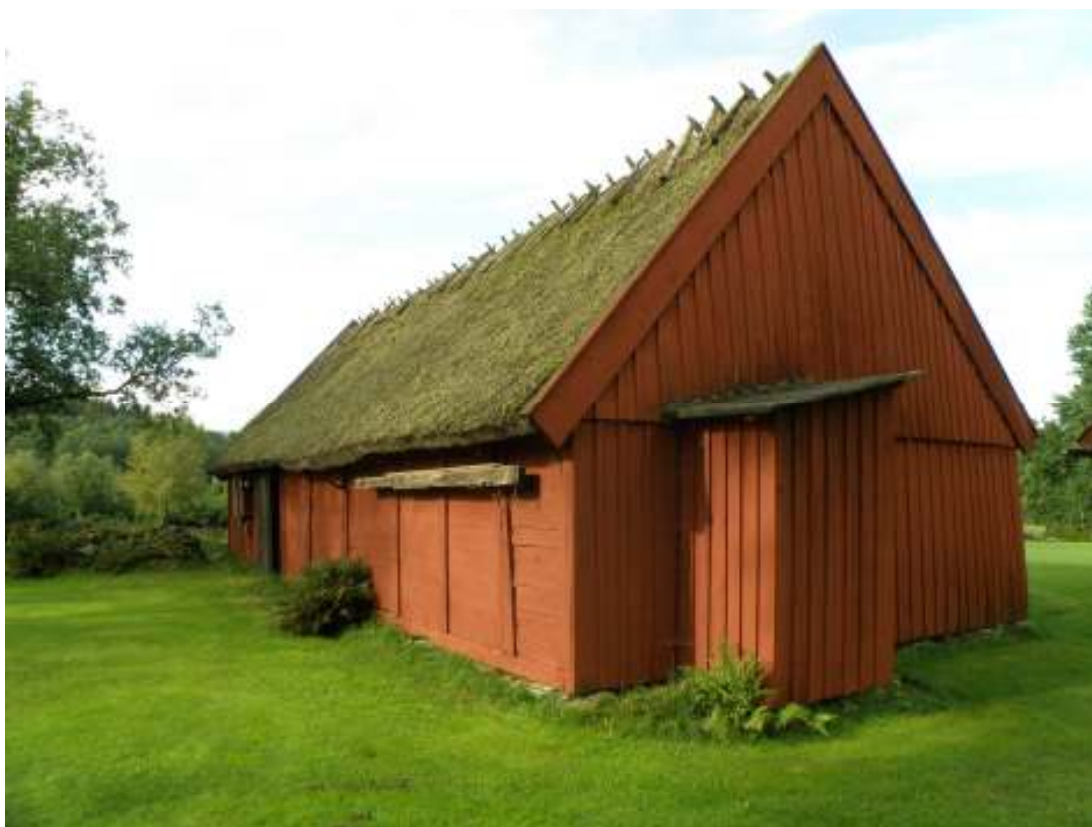
Bild 5: Loglängan från sydost, foto innan genomförda arbeten 2008.

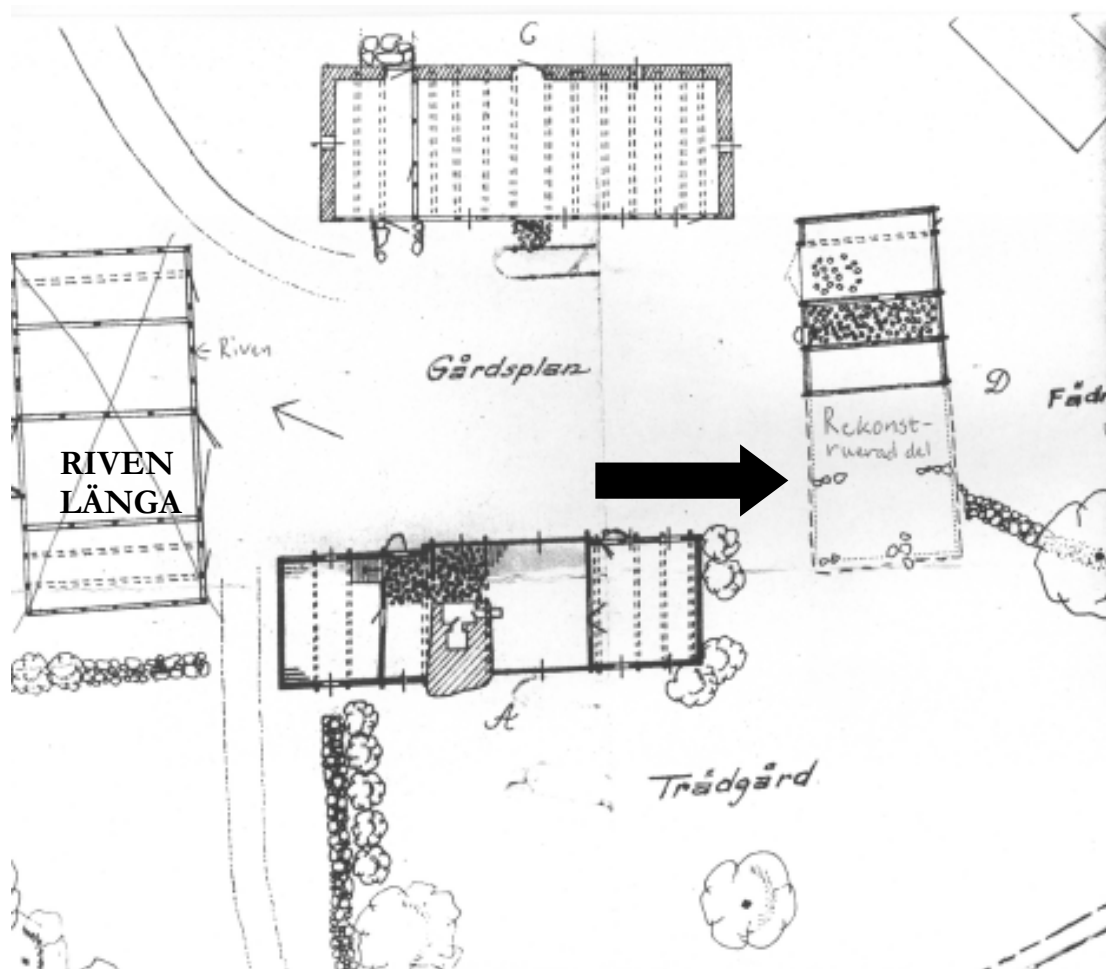
Bild 6: Den tjocka pilen visar den del av Ingeborrharpgårdens logbyggnad som berördes av årets takomläggning. Situationsplan av Ulla Andersson 1956. Bilden är manipulerad.

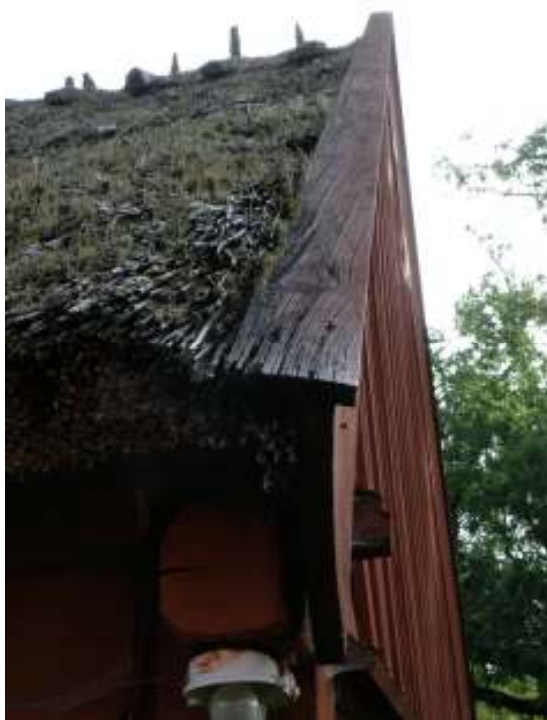
Bild 7: Röttskadad vattbräda

En vattbräda i det nordvästra hörnet av byggnaden byttes då den befintliga var uttjänt. Ny bräda är av gran av snarlik dimension som den äldre. Slutbesiktning skedde under tilltagande regn vilket ledde till vattendroppar på linsen som syns på vissa av fotografierna som finns i rapporten.

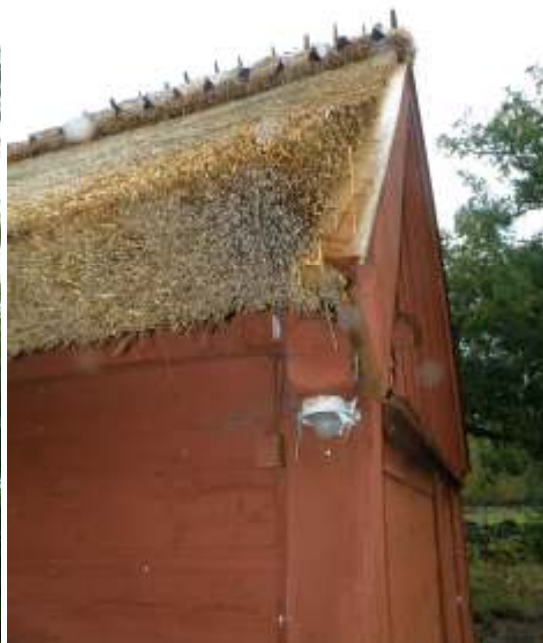
Bild 8: Bytt vattbräda ej rödfärgad.

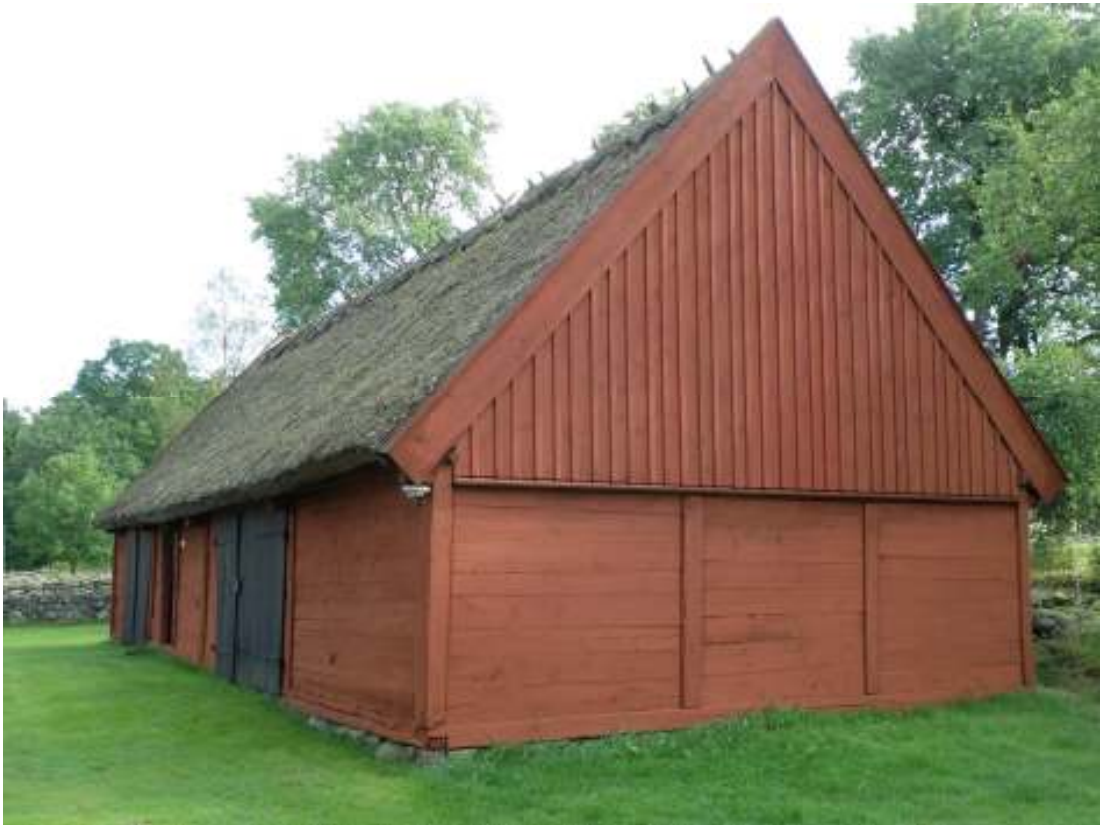
Under 2008 har två stin, ett på var sida av nocken, på loglängan lagts om med halm. Den befintliga vasstaketet var bundet med ståltråd, skicket var dåligt men inte helt uttjänt, enstaka håll förekom. Hembygdsföreningen har jobbat aktivt med att

Bild 9: Logens framsida före omläggning av tak.

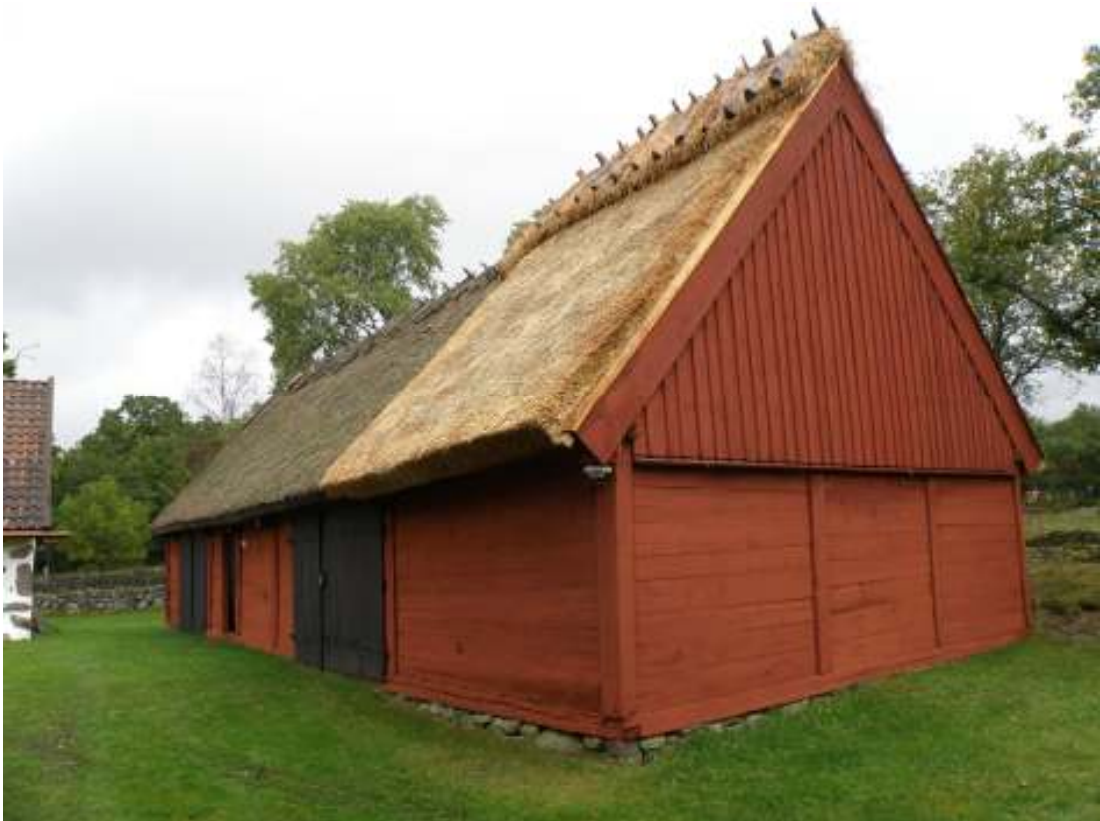
Bild 10: Logens framsida efter omläggning av tak.

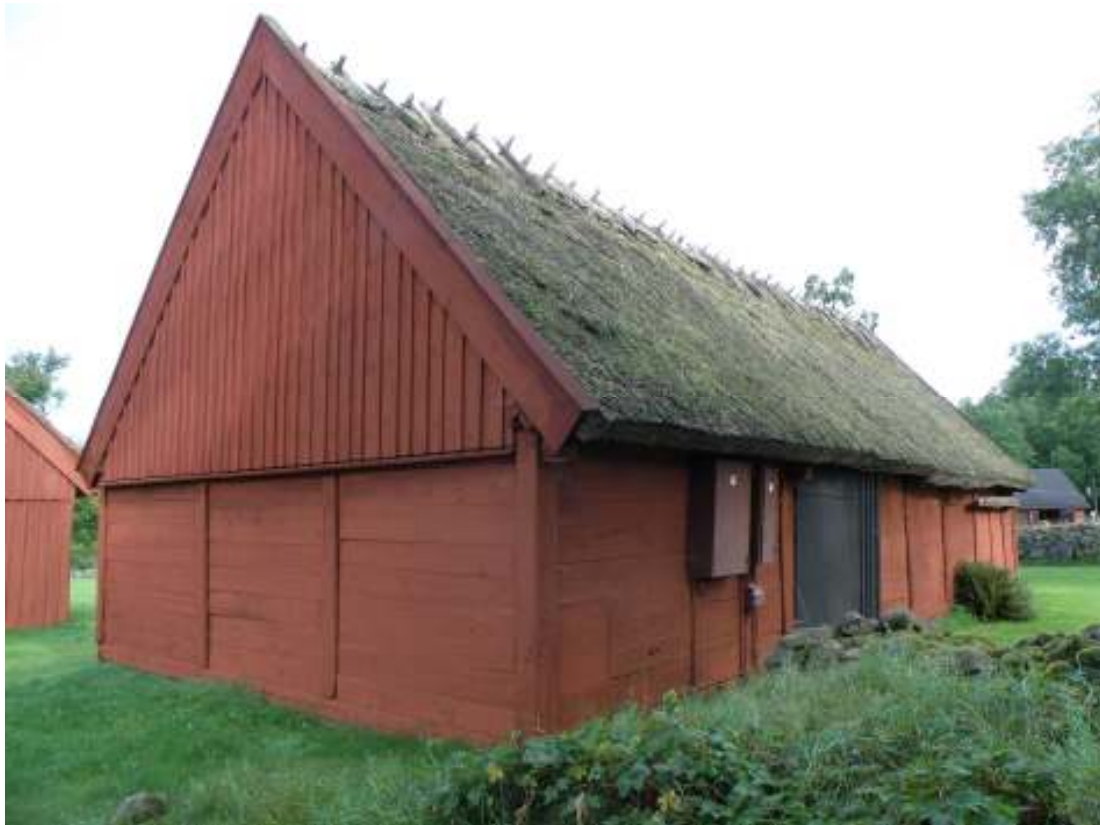
Bild 11: Logens baksida före omläggning av tak.

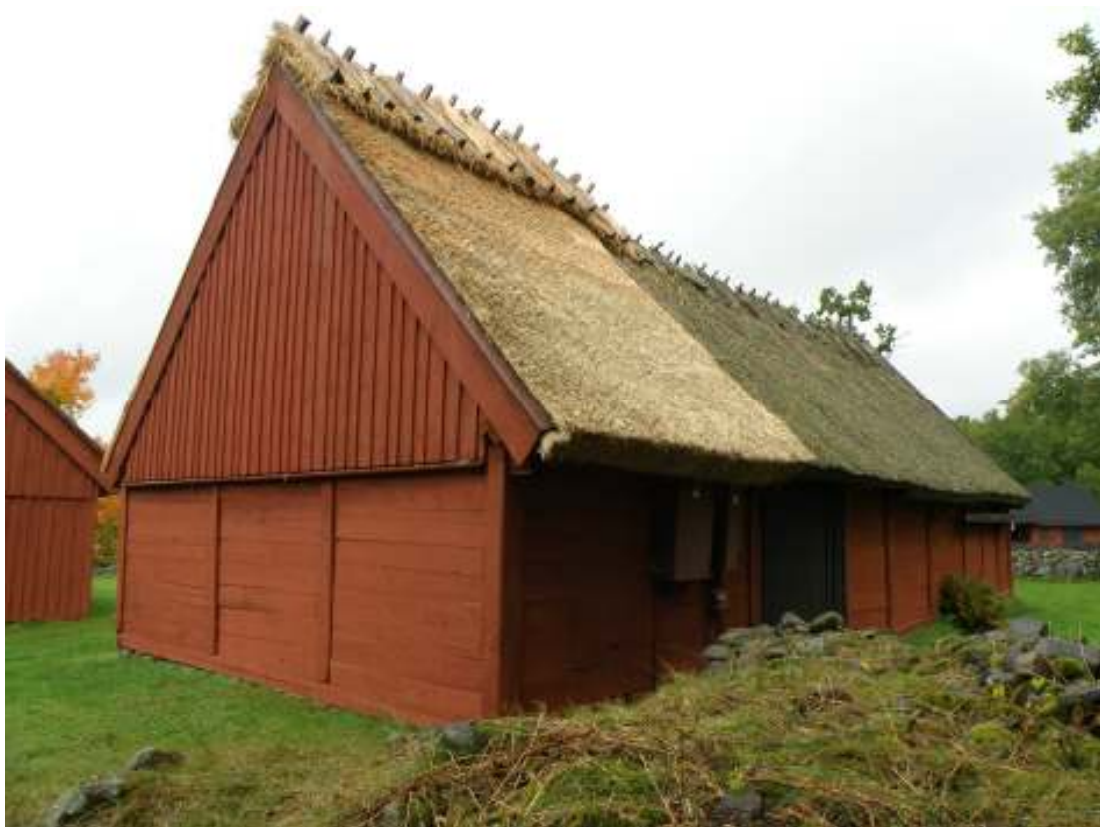
Bild 12: Logens baksida efter omläggning av tak.

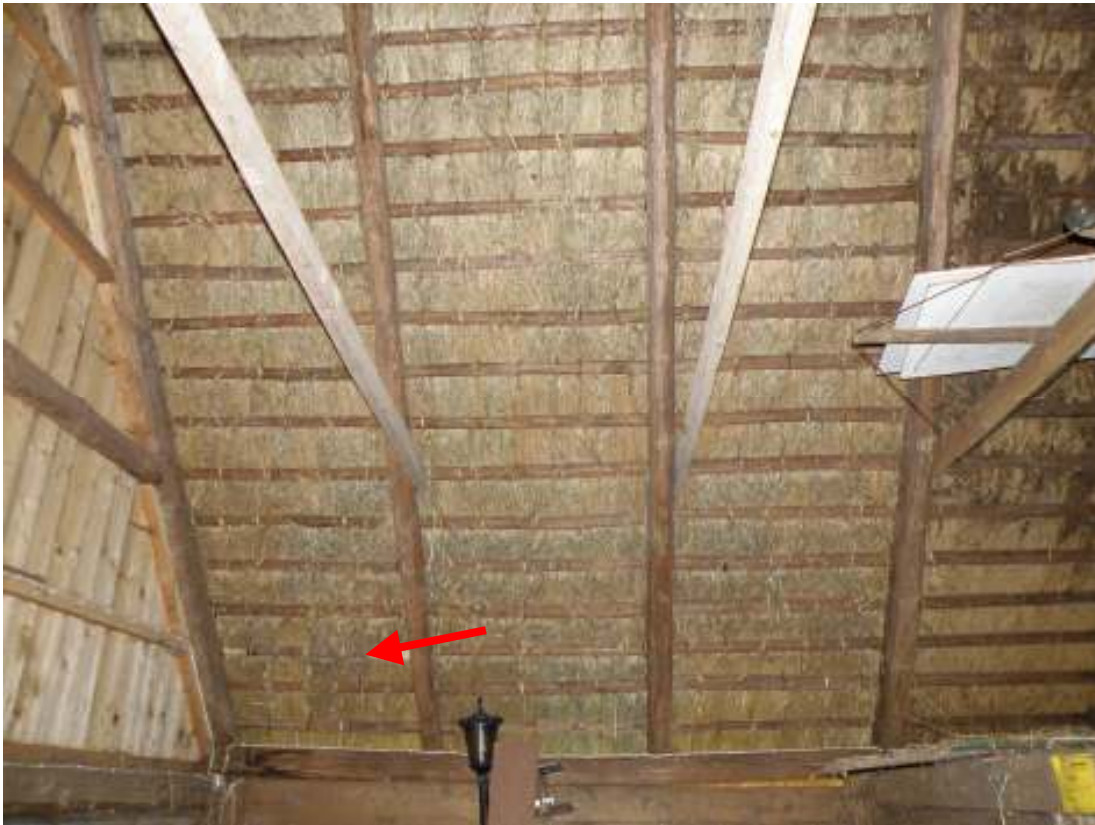
Bild 13: Nordvästra takfallet efter omläggning, till höger skymtar den äldre vassen. Pilen markerar den enda bytta läkten.

Takkonstruktionen på loglängan var i gott skick och endast en läkt fick bytas då den gick av under arbetet. Ersättningsläkt var av huggen gran lika befintliga. Precis som vid den tidigare omläggningen av mangårdsbyggnadens tak har principen varit att binda med ståltråd där sågad läkt förekommer och med vidjor vid huggen läkt. Vidjorna är av björk enligt lokal tradition och inte pil som annars är vanligt förekommande. Det omfattande arbetet med att skala, koka, tvinna och blötlägga vidjorna sköttes av hembygdsföreningen.
