Exteriör renovering av Tåssjö kyrka

Antikvarisk kontroll och murverksdokumentation, 2008

Rapport 2008:72

Tåssjö kyrka 1:1

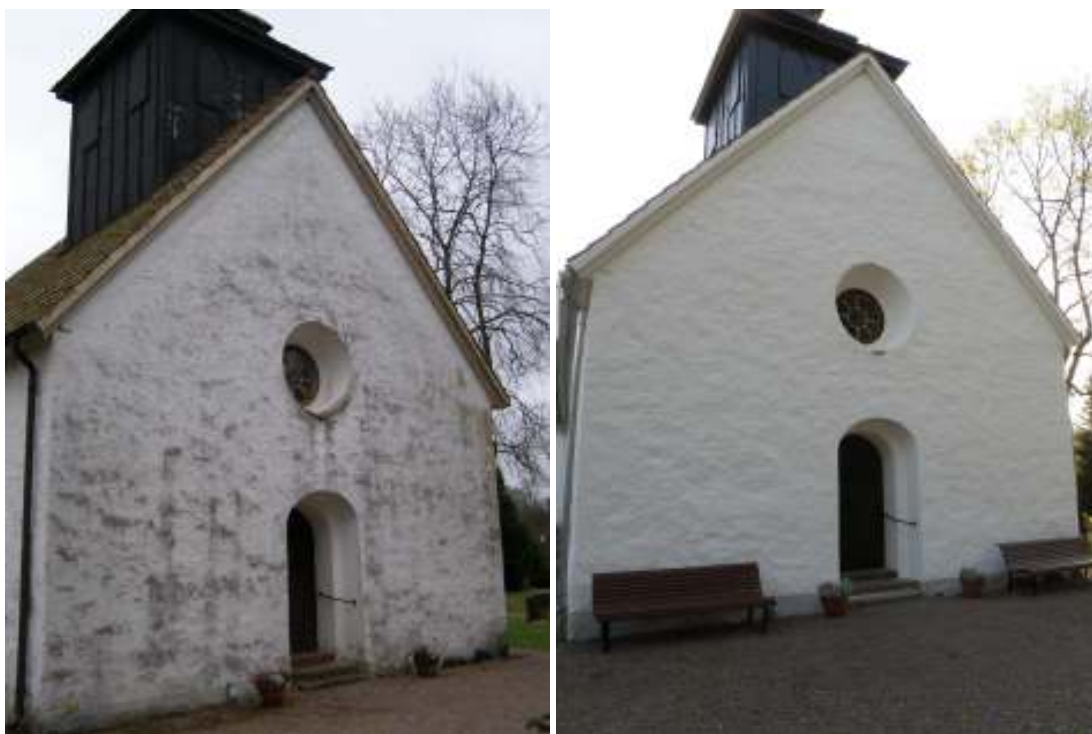
Bild 4 och 5: Västra gaveln före och efter arbetena.

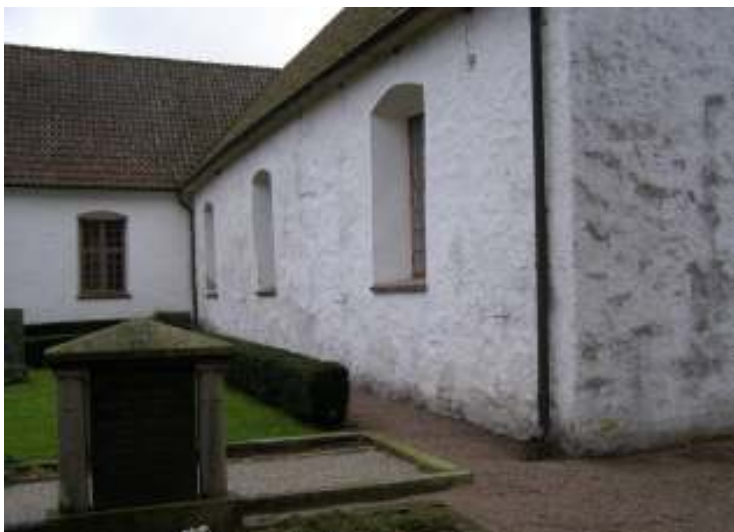
Bild 6: Norra långhuset före årets arbeten.

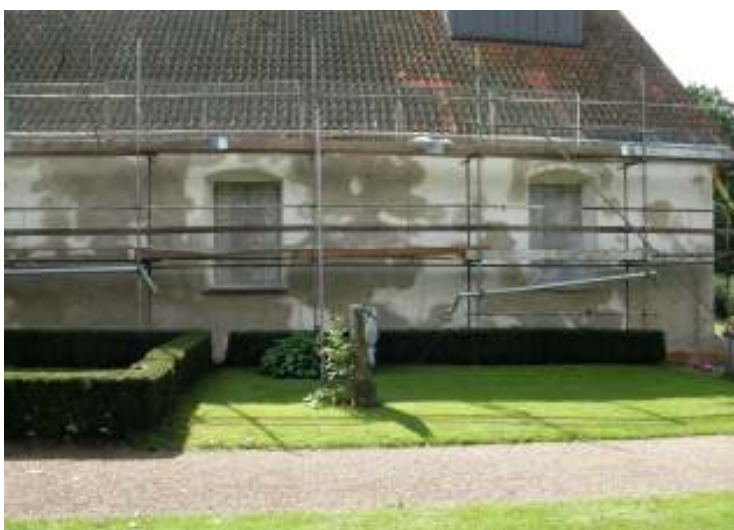
Bild 7: Omfattning av putsläggningar på långhusets norra fasad

Vid platsbesök 2008-05-28 konstaterades att total nedtagning av putsen på långhusets norra fasad pågick utan godkännande av antikvarisk kontrollant. Nedtagningen skedde på medeltida murverk med maskinverktyg i strid med länsstyrelsens beslut. Arbetet stoppades och tillsammans med antikvarisk kontrollant beslutades om en mer begränsad nedtagning på återstående ytor med handverktyg.

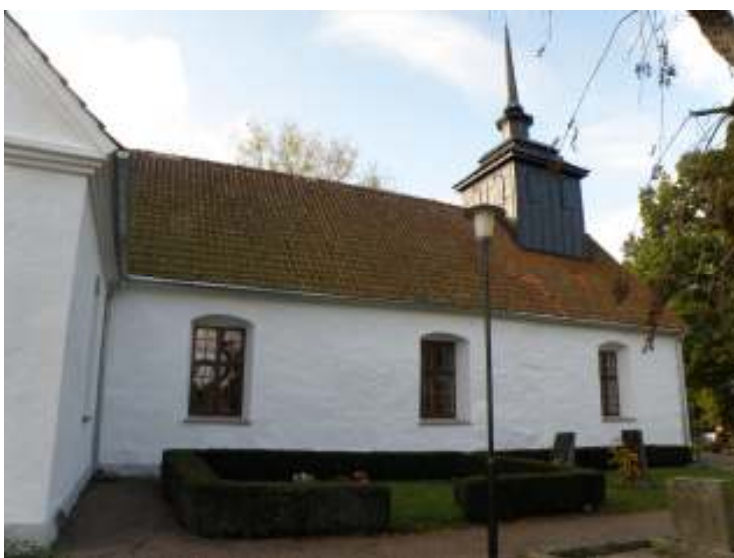
Bild 8: Norra långhuset efter årets arbeten.

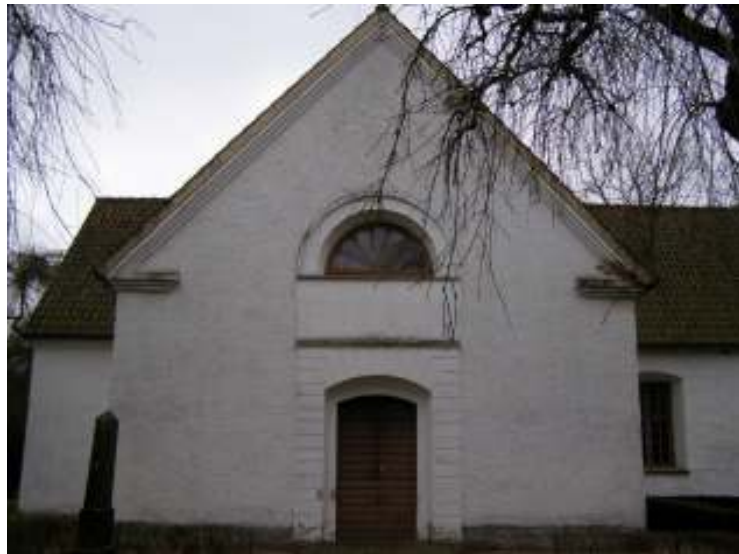
Bild 9: Norra korsarmens norra fasad före omputsning.

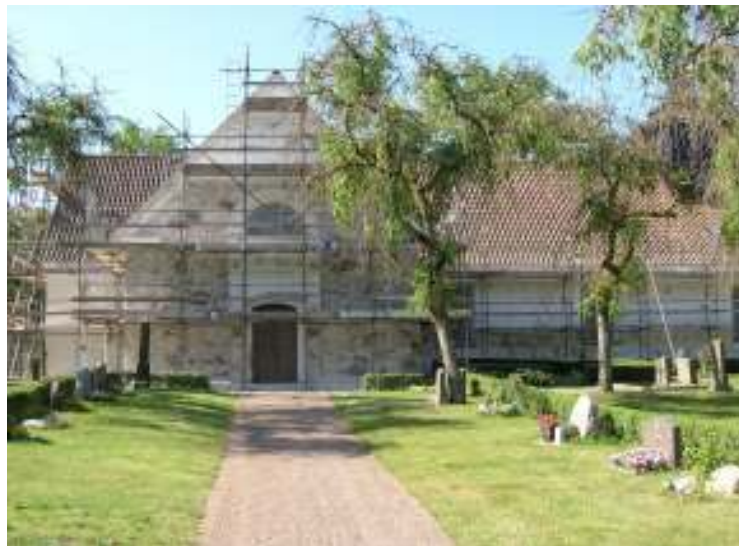
Bild 10: Norra fasaden efter putsnedtagning.

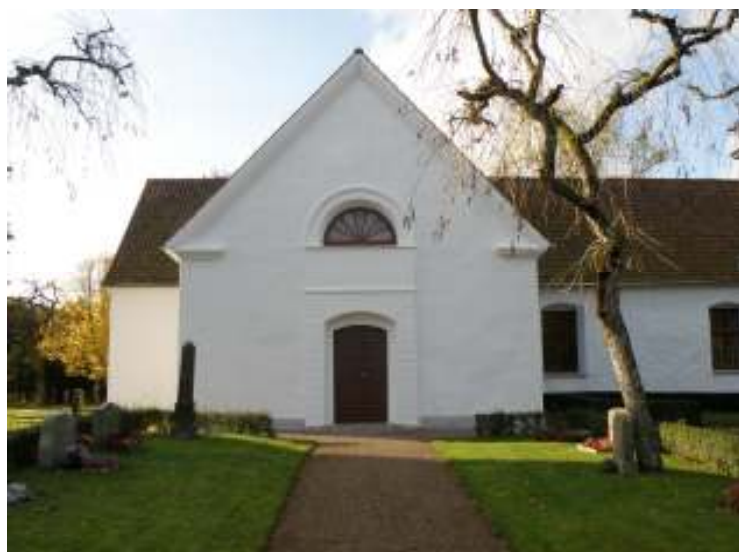
Bild 11: Norra fasaden efter omputsning.

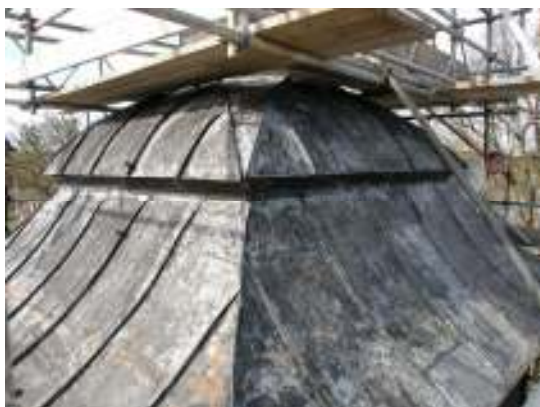
Bild 12: Tornets huv efter skrapning

Takryttaren skrapades ren från färg och tjära så gott det gick. Ytan tvättades med T-röd för att få bort den feta hinnan, men en del tjärrester gick inte att få bort utan fick vara kvar. Plåten grundmålades med Beckers rostskyddsgrundfärg i röd kulör och ströks sen med Isotrol Taktäck i svart kulör. Isotrol är en alkydfärg baserad på linolja.

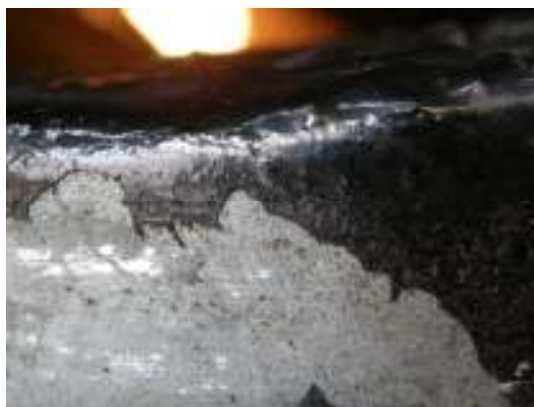
Vid renskrapning av plåten påträffades ett kletigt, understa lager med tjära. Tjärede plåttak har förekommit sedan 1700-talet och från mitten av 1800-talet övergick användandet från trätjära till stenkoltjära som lämpade sig bättre för ändamålet. Stenkoltjära klassas som ett miljögift och är idag förbjudet för allmänheten och får endast industriellt eller yrkesmässigt bruk.

Bild 13: Tjärat lager på tornets plåt.

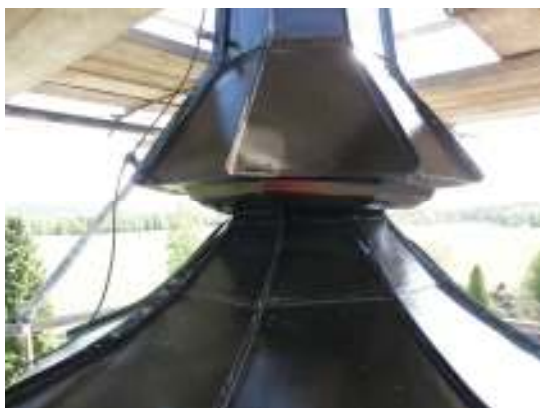
Bild 14: Närbild på spiran efter målning

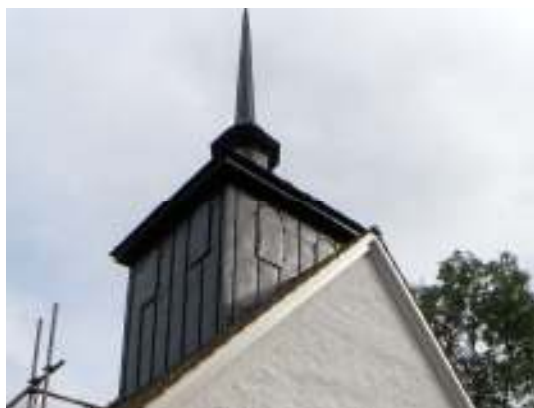
Bild 15: Tornet efter ommålning

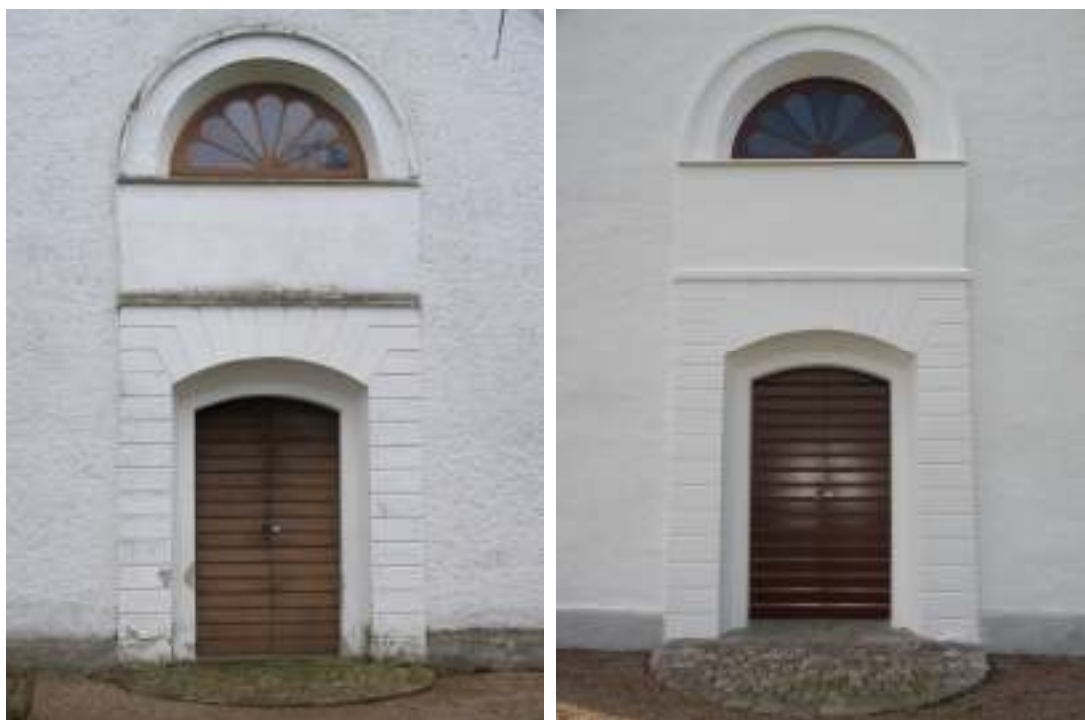
Bild 16 och 17: Den norra korsarmens dörr före och efter ommålning.

Korsarmarnas dörrar har varit brunmålade i samma kulör som fönstren, beslagen har tidigare svartmålade, men har med tiden blivit övermålade i samma färg som dörren. De målades om lika befintligt. Dörr till koret samt entrén i väster består av omålade trädörrar, de har oljats med halvolja bestående av kallpressad linolja och balsamterpentin.

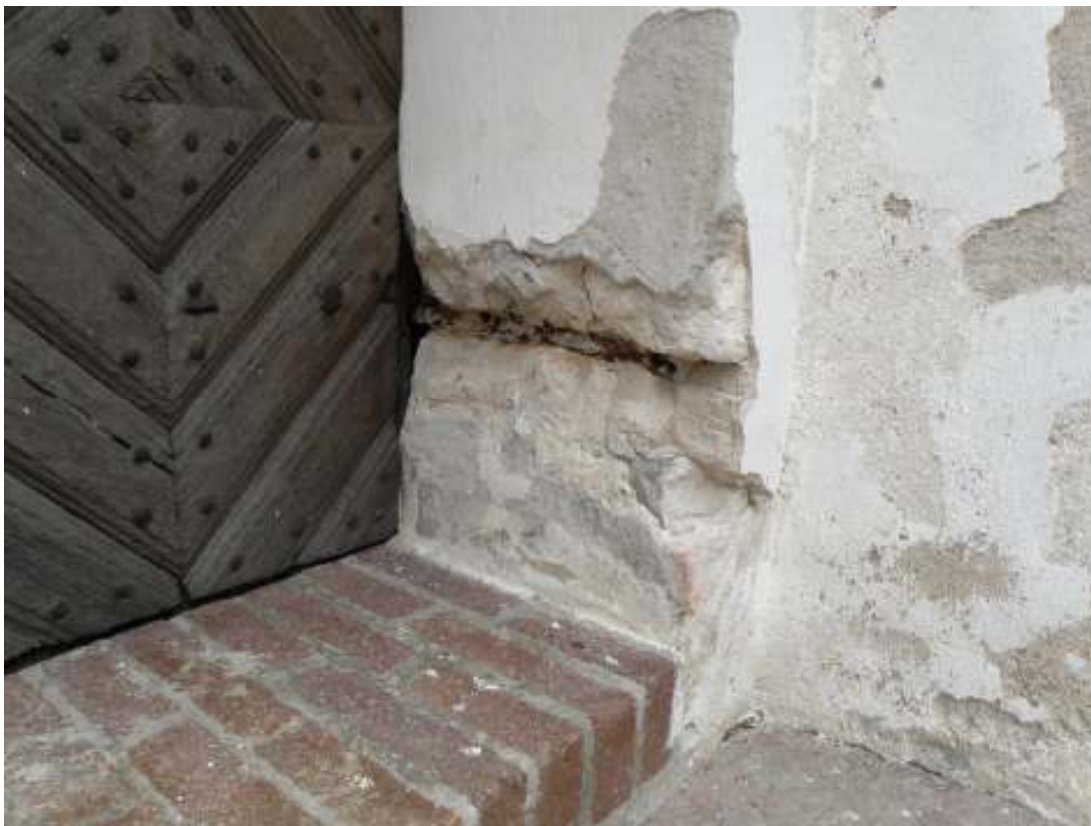
Bild 18: Rostskadade hängslen på västporten vid friläggning.

Under arbetet med putslagningar visade det sig att det fanns rostskador på hängslana till västporten. Murverket kring dem togs ner för att möjliggöra ett ev. byte. Konstruktionen visade att ett byte skulle kräva så stora ingrepp i murverket att man nöjde sig med att rostskydda befintliga järn och putsлага håltagningen.

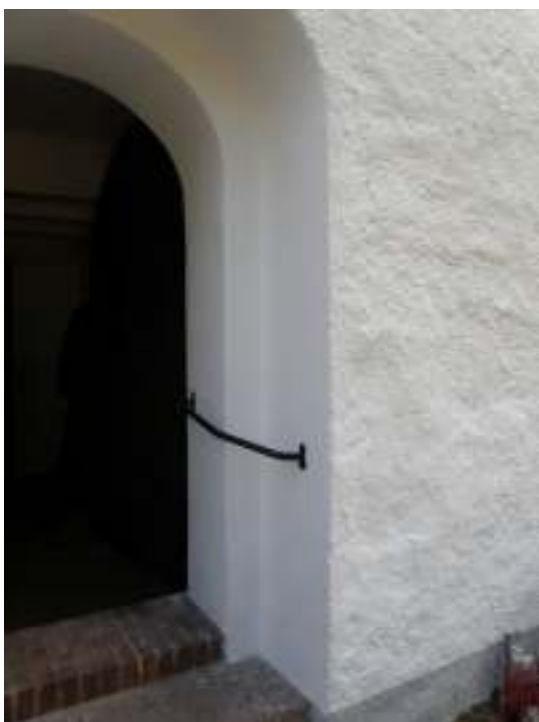
Bild 19: Västpporten återställd efter rostskydd av hängslen.

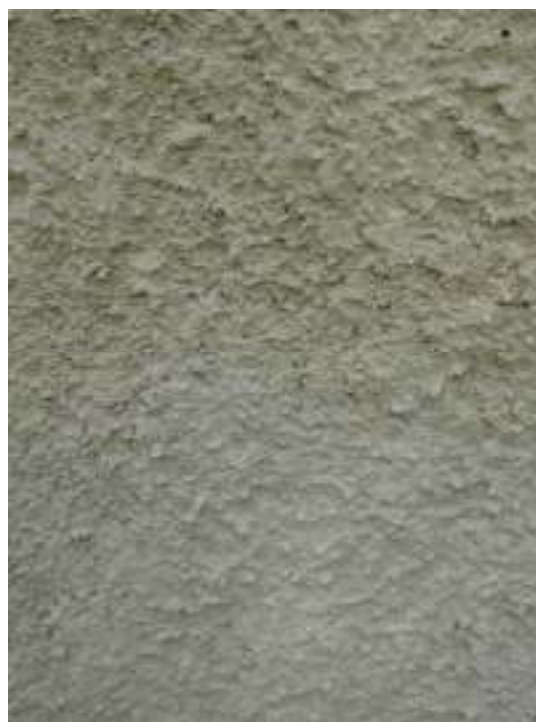
Bild 20: Strukturen på putslagning, långhusets norra fasad.

Enligt entreprenören har all ytputs handslagits. Putsen är jämn och saknar tydliga spår av påslag eller varierad riktning i strukturen som kan styrka detta. Resultatet är dock gott och harmonierar med tidigare utförande.

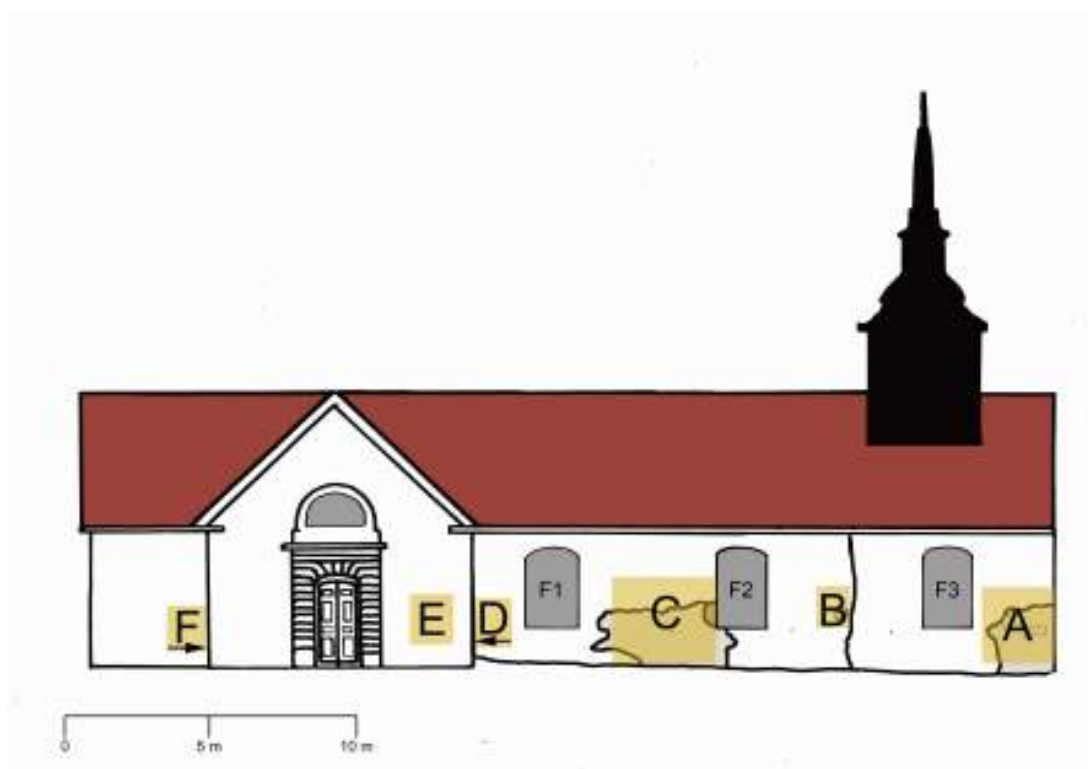
Bild 21: Putsprover har tagits på sex platser markerade A-F på långhusets norra fasad och den norra korsarmen.

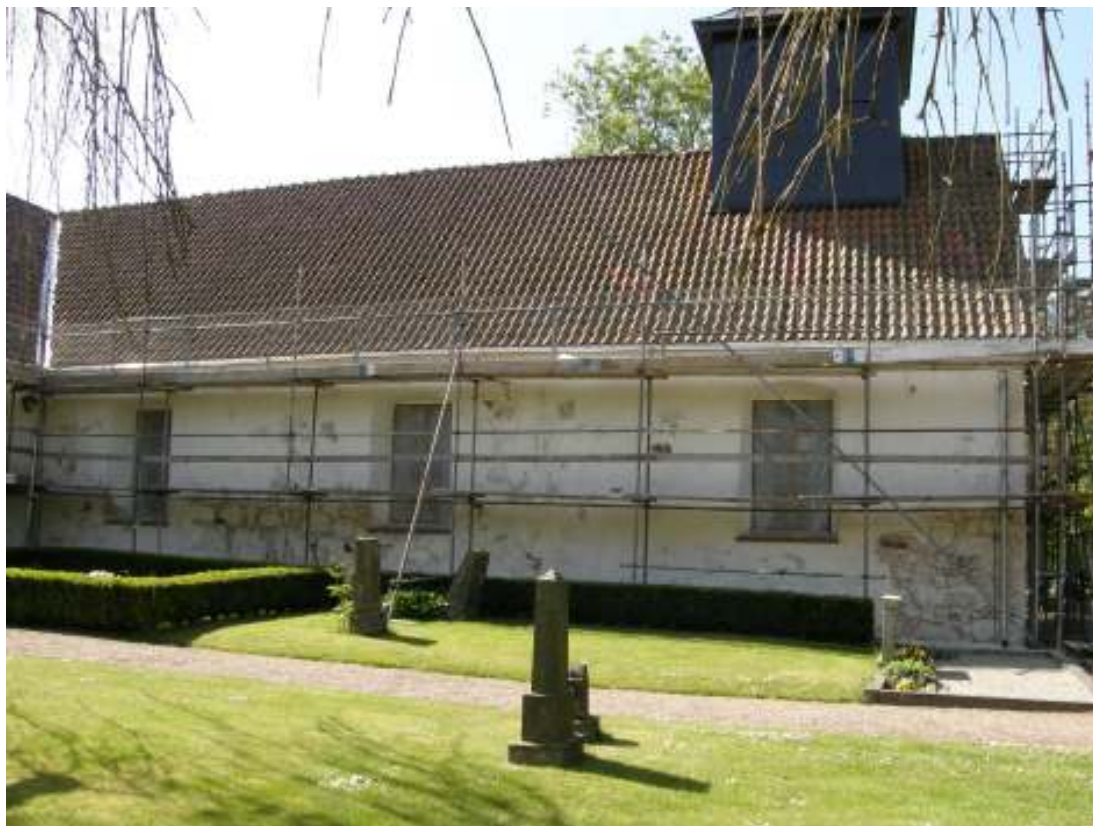
Bild 22: Omfattning av putsnedtagning inför murverksdokumentation. Efter nödvändig dokumentation kunde arbetet tas upp igen med en mer begränsad nedtagning.

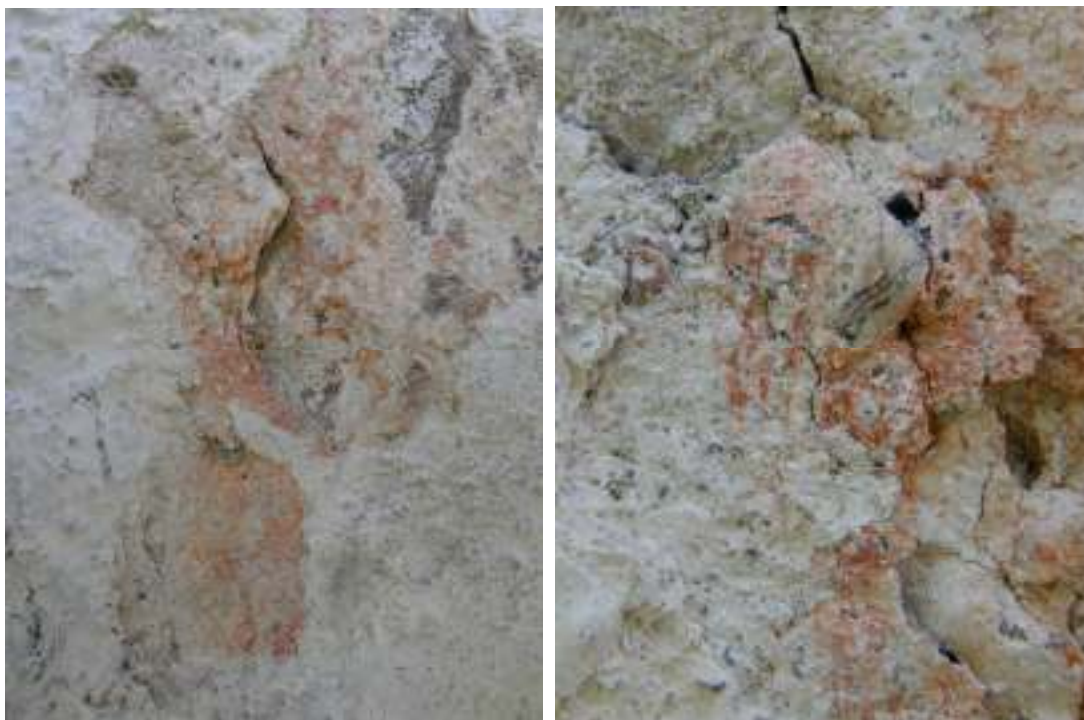
Bild 23 och 24: Röd bemålning på långhusets norra vägg, närbild med tydligt penseldrag till höger.

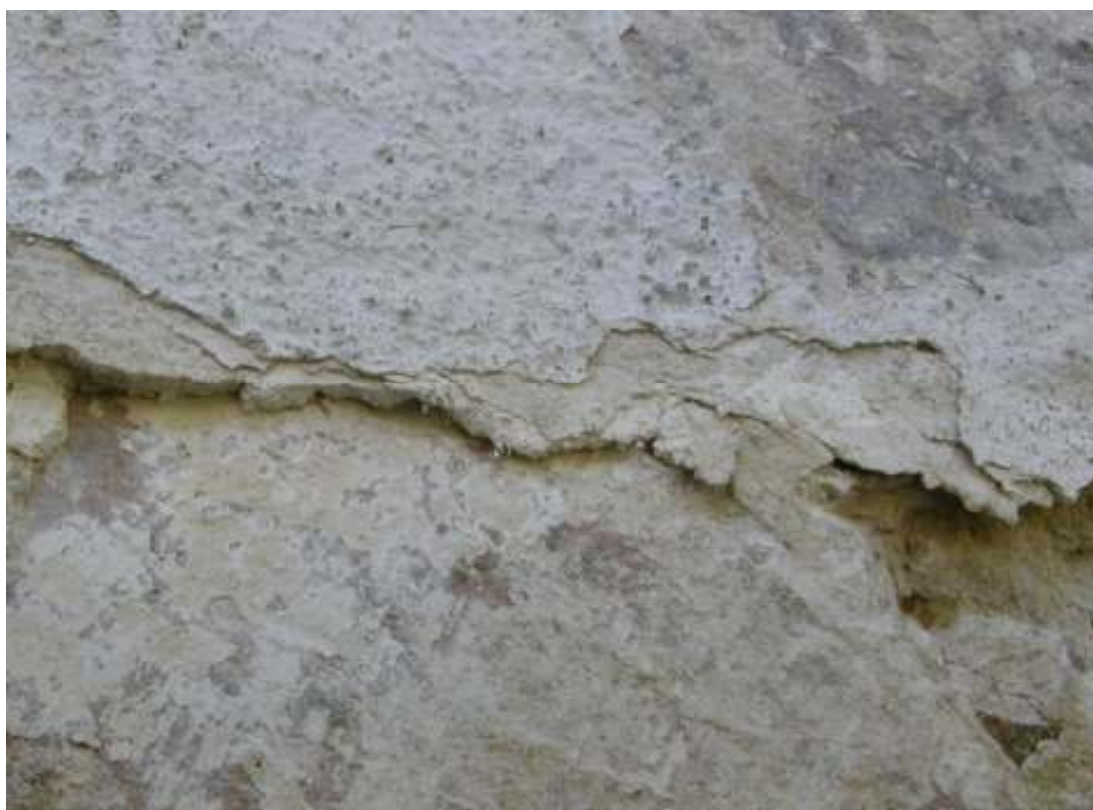
Bild 25: Åtskilliga putslager återfanns på långhusets norra fasad, nertill i bild syns en kalkad sten och överst en nyare spritputs.

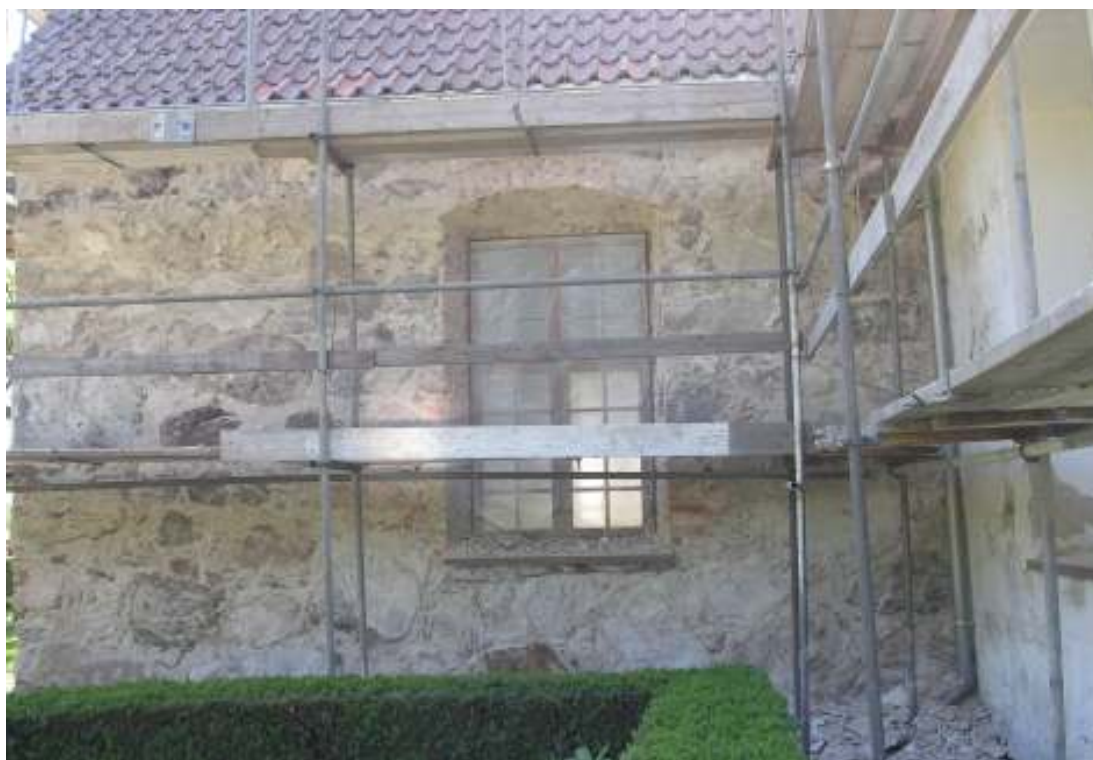
Bild 26: Västra fasaden på norra korsarmen med blottlagt murverk.

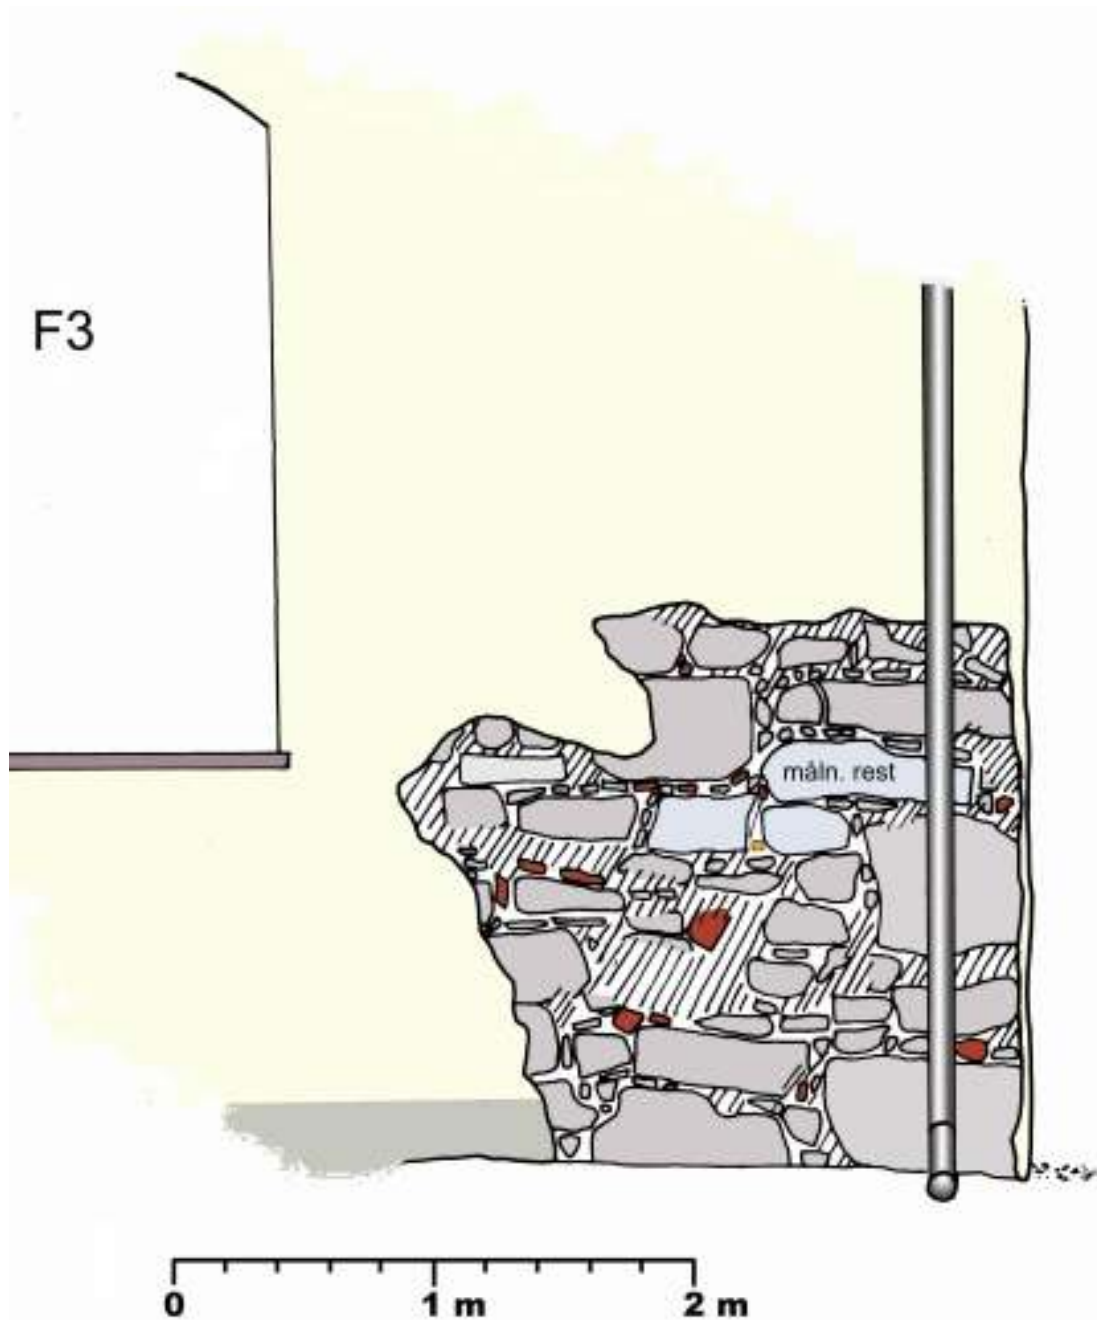
Bild 27: Provyta A, murverket är ett blandstensmurverk, ljusblå stenar är kalksten varav den övre har restera av äldre bemålning. Stenarna är av blandad storlek och bland skolstenen finns en hel del tegelskärvor (rödmarkerade). Orange fyrkant markerar järnkrok för upphängning av steg.

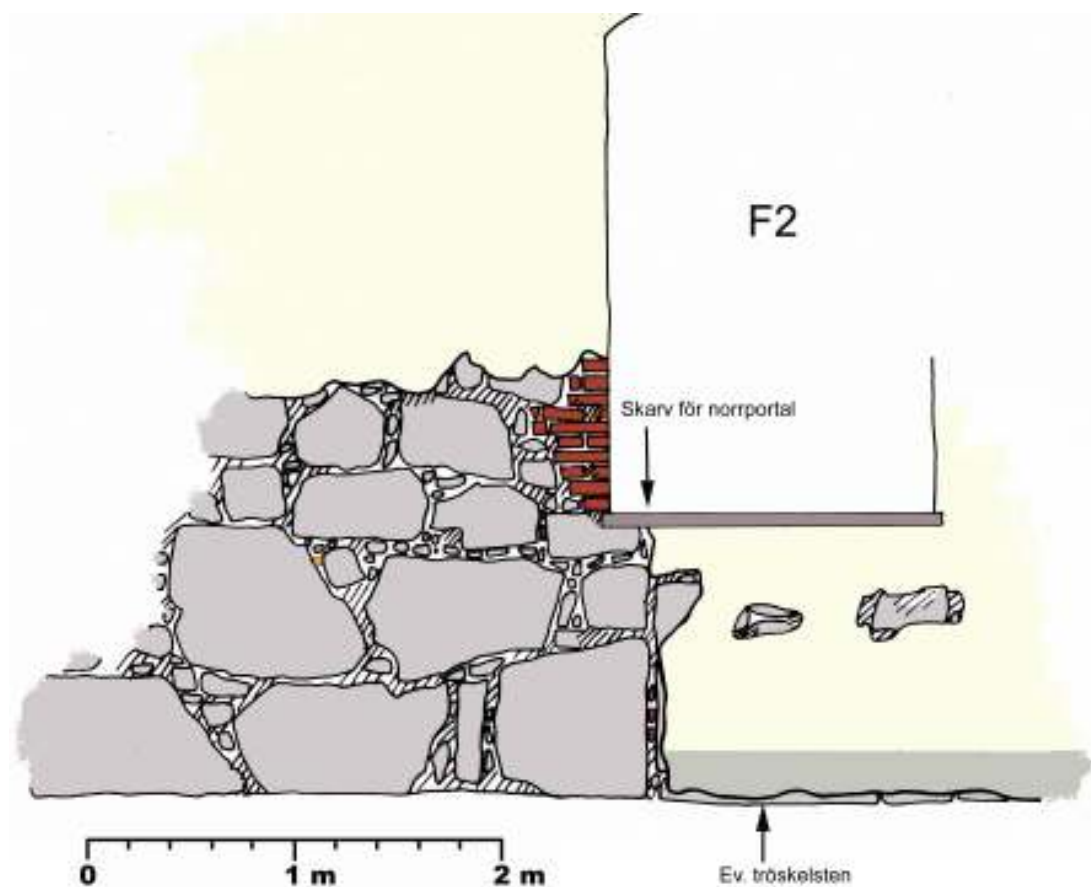
Bild 28: Provyta C, murverket består nästan enbart av röd granit. Stenarna är relativt stora och har kilats samman med mindre skolstenar. Tegel förekommer enbart vid fönstret och i igensättningen av vad som tros vara norrportalen. Ev. kan den nedersta stenen som döljs av puts vara en äldre tröskel. Orange fyrkant markerar järnkrok för upphängning av stege.'
