Rapport 2008:80

Sporrakulla gård - timmer- och takarbeten

Antikvarisk kontrollrapport, 2008
Glimåkra socken, 1161
Östra Göinge kommun
Skåne län

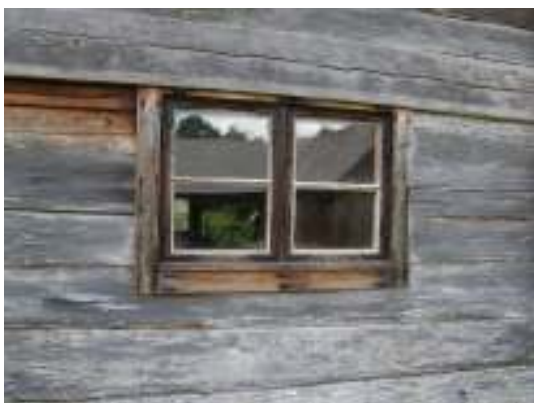
Omkittat fönster å boningslängan.

Fönster nr 1 – 4 oljades med linolja i två omgångar samt omkittades med linoljekitt (nr 1 på ritningen ovan). I övrigt skulle delar av södra längan, den del som reparerades 1988, panneleras och förses med vattbräda. Momentet utgick till förmån för en utökad insats vid östra ekonomilängan. Se vidare under Avvikelser från handlingarna.

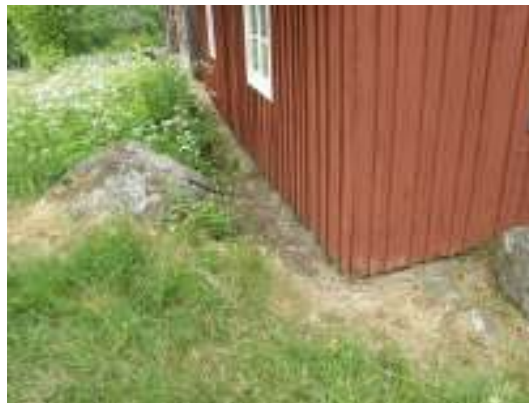
Marken nivellerad vid arrendatorsbostaden.

Markytan vid sydvästra hörnet nivellerades för hand för att avhjälpa vattenavrinningen. Mellan 10 – 20 cm av grässvålen togs bort på en sammanlagd sträcka av ca 3 meter (nr 2 på ritningen ovan).

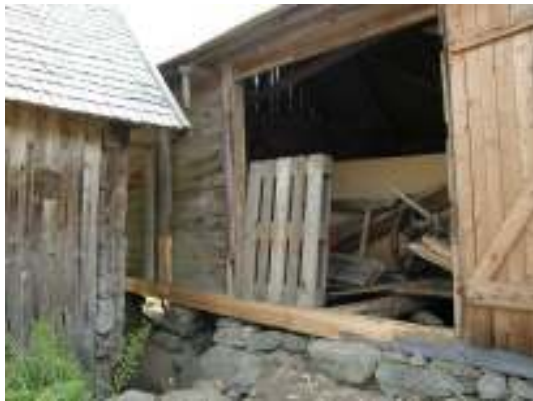
Västra syllen bytt och stolpar skarvade.

Östra ekonomilängan var föremål för största delen av årets insats (nr 3 på ritningen ovan). Längs västra långsidan byttes ca 5 meter furusyll mot ny handbilad av mått likt befintlig. Infästning mot kvarvarande syll gjordes med hakskarv. De tre nordligaste stolparna, inkl nordvästra hörnstolpen, skarvades. Tillika skarvades tre golvbjälkar och en bindbjälke. Nytt timmer i skarvade golvbjälkar fästes med furudubb, i övrigt har fästningar gjorts med grova timmerspik. Nya trästöd sattes under de två nordligaste bjälkarna. De lösa golvbrädorna lades tillbaka. Vid norra gaveln ersattes hela syllen, behandlad enl ovan. De två mellersta stolparna skarvades. De bågse syllhörnen bladades halvt i halvt.

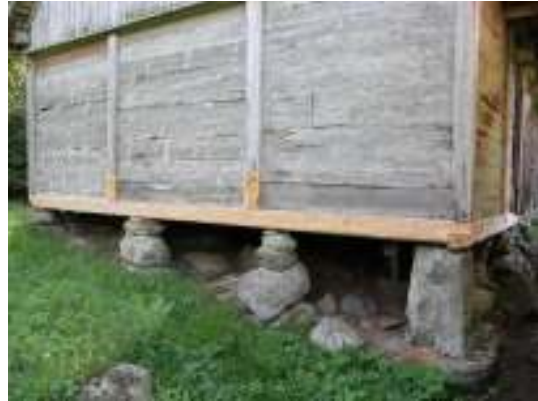
Norra syllen bytt och stolpar skarvade.

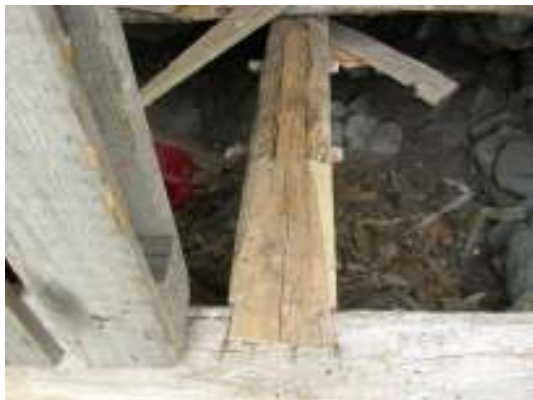
Skarvad bindbjälke, ilaxad i syllen.

Vid östra ekonomilängan, efter att trägolvet lyfts upp, uppdagades ytterligare timmerskador i samband syllbytet på västra långsidan – detta i form av en rötskadad bindbjälke. Skadan bedömdes bli dyrare att åtgärda under kommande års insatser, än att ta sig an den omedelbart. Därför beslöts av antikvarisk kontrollant att släppa följande åtgärder till förmån för skarvning av stickbjälken:

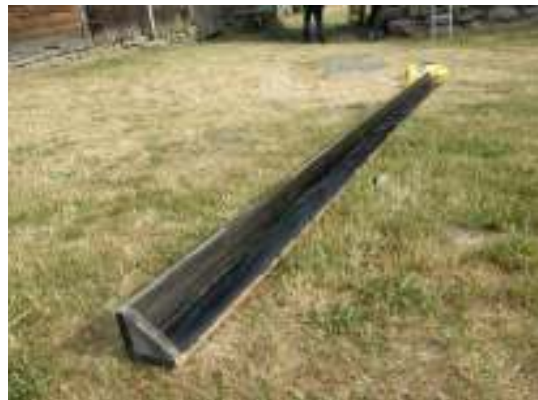
Gattets hängränna drevad och tjärad.

Den på östra ekonomilängan, i gattet mellan norra byggnaden, sittande hängrännan av trä drevades om med lindrev samt omtjärades i två omgångar med trä-tjära (nr 4 på ritningen ovan).

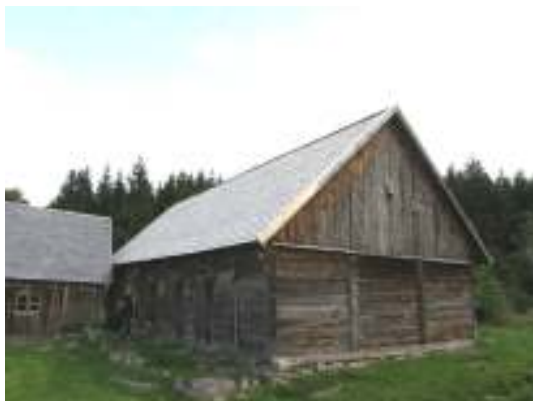
Östra ekonomilängans västra takfall omtäckt.

Längans västra takfall omtäcktes till sin helhet med obehandlade granstickor i tre lager (gul markering på ritningen ovan). Granstickorna inhandlades i Mariestad. Fästning av takstickor gjordes med 5 cm blanka trådspik. Inga läkt byttes utan förstärktes bara där det ansågs nödvändigt. Dock byttes/skarvades delar av takfallets södra vindskiva och vattbräda.

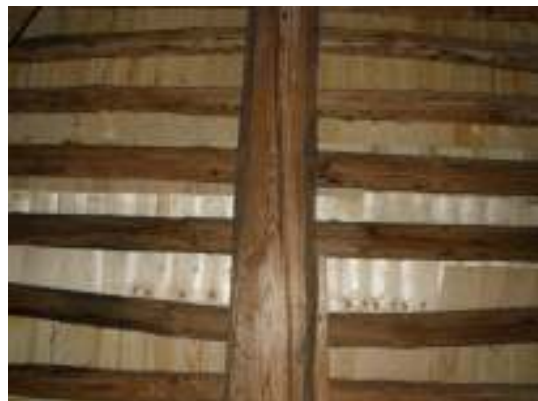
Taket underifrån.

Läkterna på östra ekonomibyggnadens västra takfall gav ett ålderdomligt intryck i det att de var spräckta på ovansidan och handbilade på undersidan.

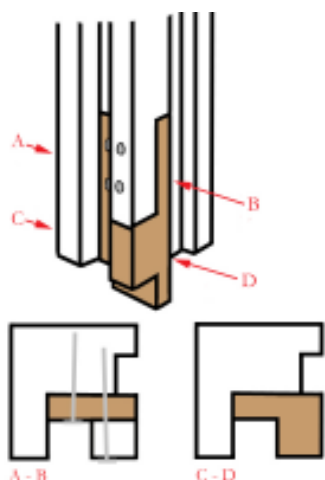
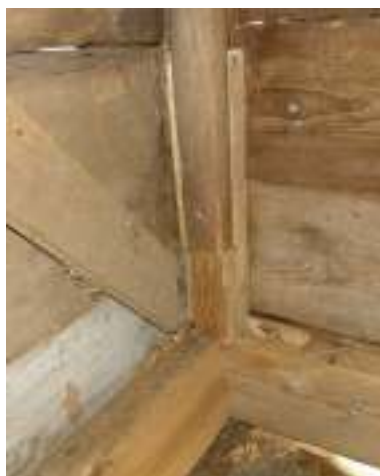
Nordvästra stolpskarven på östra ekonomilängan. Principritning och på bild.

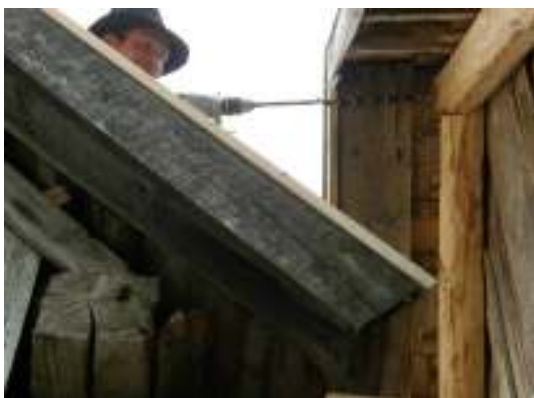
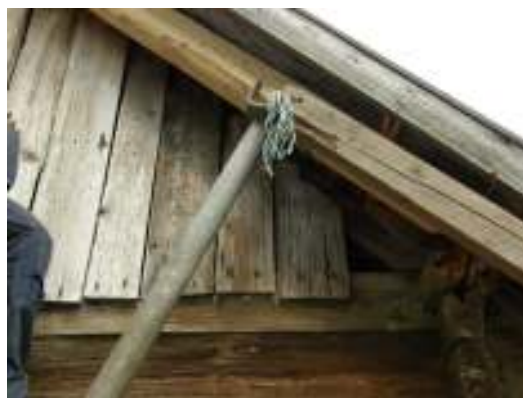
Arbetsbilder från infästning av norra längans östra, utanpå sittande taksparrar.

De bytta sparrarna vid norra ekonomilängans östra gavel hade urtag efter sedan länge borttagna hanband (dessa urtag kopierades i det nya timmret). Samma konstruktion, på utanpåsittande sparrar, finns även på västra ekonomilängans norra gavelröste. Konstruktionerna – utanpåsittande sparrar med hanband – förefaller vara ursprungliga på byggnaderna. Efterforskningar i Regionmuseets arkiv gav inga resultat om när hanbanden kan tänkas ha tagits bort, men troligtvis innan 1930-talet.

De på norra ekonomibyggnaden, östra gaveln, utanpå sittande rötskadade taksparrarna byttes mot nytillverkade handbilade. Infästning mot de innanför liggande sparrarna gjordes med furudubb. De gamla sparrarna kopierades i möjligaste mån (nr 5 på ritningen ovan).
