Rapport 2008:82

Tirups kyrka

- ommålning av kyrkdörrar

Antikvarisk kontroll, 2008
Tirups socken, 1374
Svalövs kommun
Skåne län

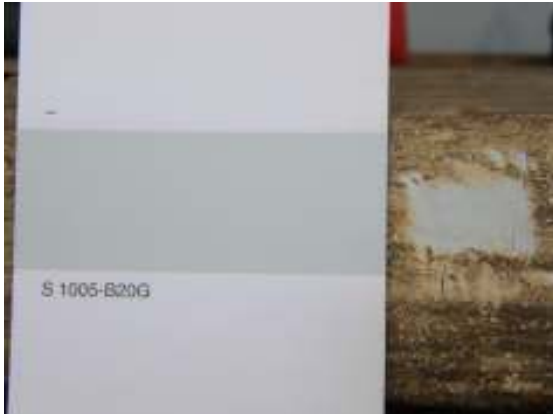
Lager 4

- Lager 1: Ljus ådringsmålning, gjord på ljusgul botten lik järnoxidgul NCS S 1010-Y20R. Ytan har lackats.
- Lager 2: Mellanbrun kulör lik bränd umbra NCS S 4010-Y50R
- Lager 3: Mörkare ådringsmålning/ekådring, utförd med samma ljusgula bottenkulör.
- Lager 4: Ljust gråblå kulör NCS S 1005-B20G
- Lager 5: Gulbrun ådringsmålning på ljusgul botten lik NCS S 1010-Y20R
- Lager 6: Mellanbrun kulör lik obränd umbra NCS S 4020-Y30R
- Lager 7: Ljusbrun kulör lik bränd umbra S 5010-Y50R
- Lager 8: Mörkt brunröd kulör lik bränd umbra S 8010-Y50R

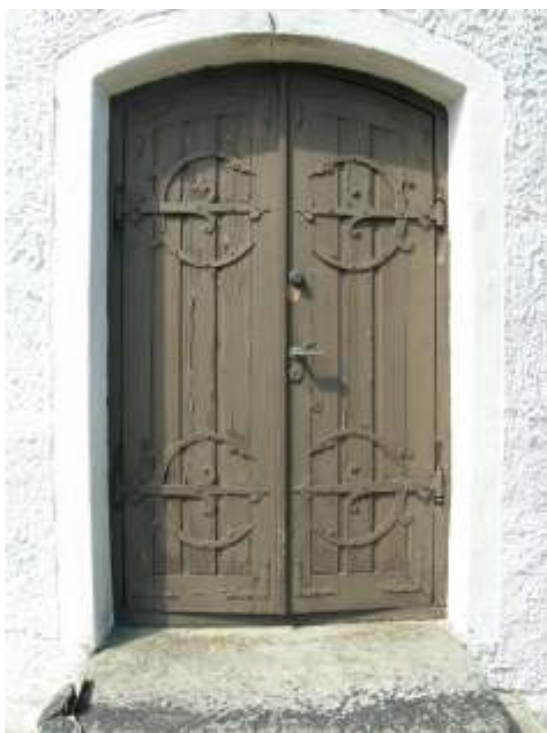
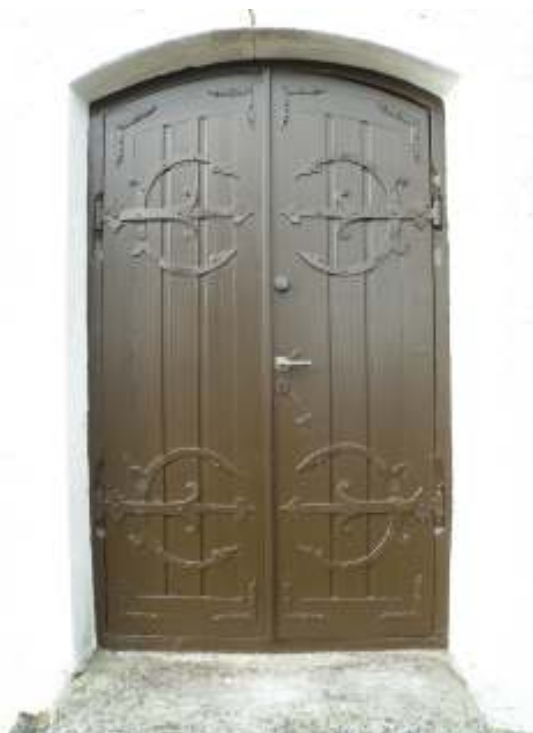
Porten i öster var innan åtgärd målade med en mörkbrun oljefärg som hade dålig vidhäftning mot underlaget. Både träet och beslagen var målade med samma färg. På fönstret ovan porten satt samma färg. En mindre rötskada fanns i fönsterkarmens underkant. Fönstret var fastskruvat med tre skruvar – en på vardera sida av fönstret och en i nederkant – men stack utanför själva karmen med ett par centimeter i ovankant och knappt en centimeter i underkant.

Östra porten före och efter målning.

Befintliga färglager på portarna avlägsnades med varmluftspistol. Dörrarna grundades med Flüggers utegrund som har en grå kulör. Större sprickor spacklades upp med snickerispackel för utebruk, dörrarna ströks sedan två gånger med Primolin från Flüggers i mörkbrun kulör NCS S 8010-Y30R (lik obränd umbra). Primolin är en alkydoljefärg för fasader och trä utomhus, färgen späddes enligt målaren ut på plats med rå linolja, vilket ska ha godkänts av leverantören. Kulören valdes eftersom den liknande dels den kulör som östporten tidigare varit målade med och även var nära det äldsta färglager som framkom vid skrapning ovanför porten i väster (se lager 8 ovan).

Dörrarna har målats i tunna strykningar och med gott utförande. Befintliga beslag rengjordes och grundmålades med Beckers Plomb innan de ströks med Primolin i samma färg som dörrarna.

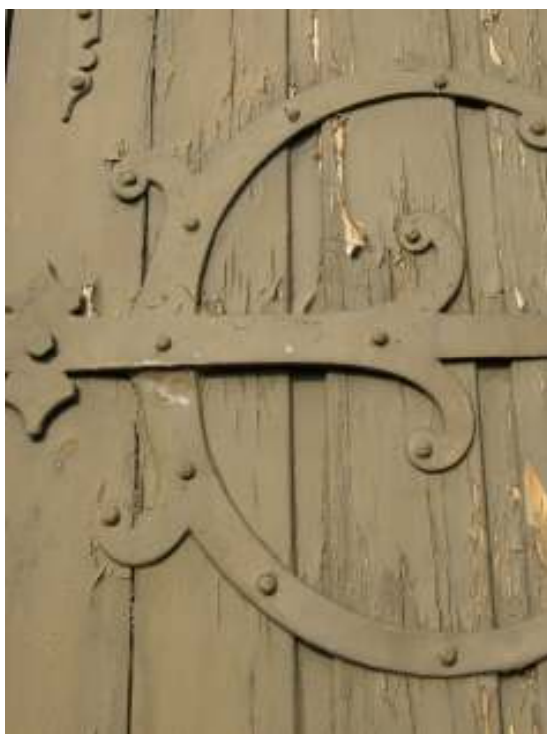
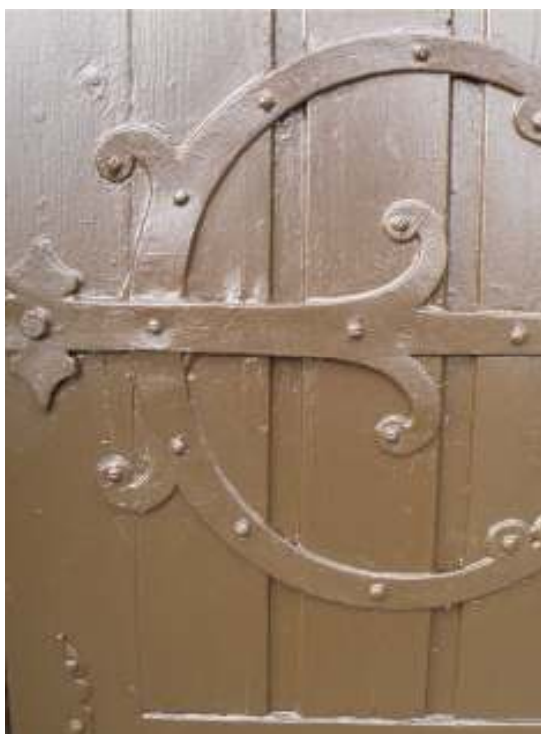
Vad gäller porten i öster fanns ett äldre färgskikt, synligt längst ut mot kanterna på dörrbladen, där man ej kommit åt att måla över med den nuvarande färgen. Denna kulör hade NCS S 6020-Y70R, en mörkt brunröd kulör. Denna kulör återfanns även på portens beslag. Beslagen hade under dagens mörkbruna färg målats i svart, dessförinnan i den mörkt brunröda kulören och dessförinnan i svart. På fönstret ovan porten fanns inga spår av färgrester.

Östra porten, beslag före och efter målning.

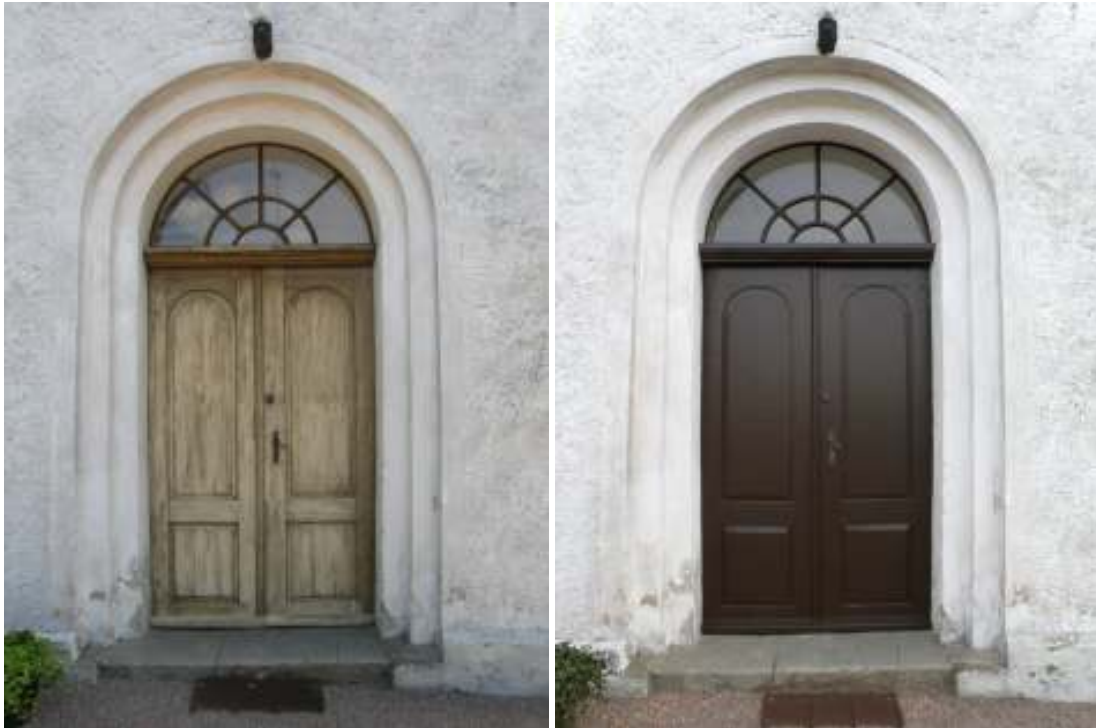
Västra porten före och efter målning

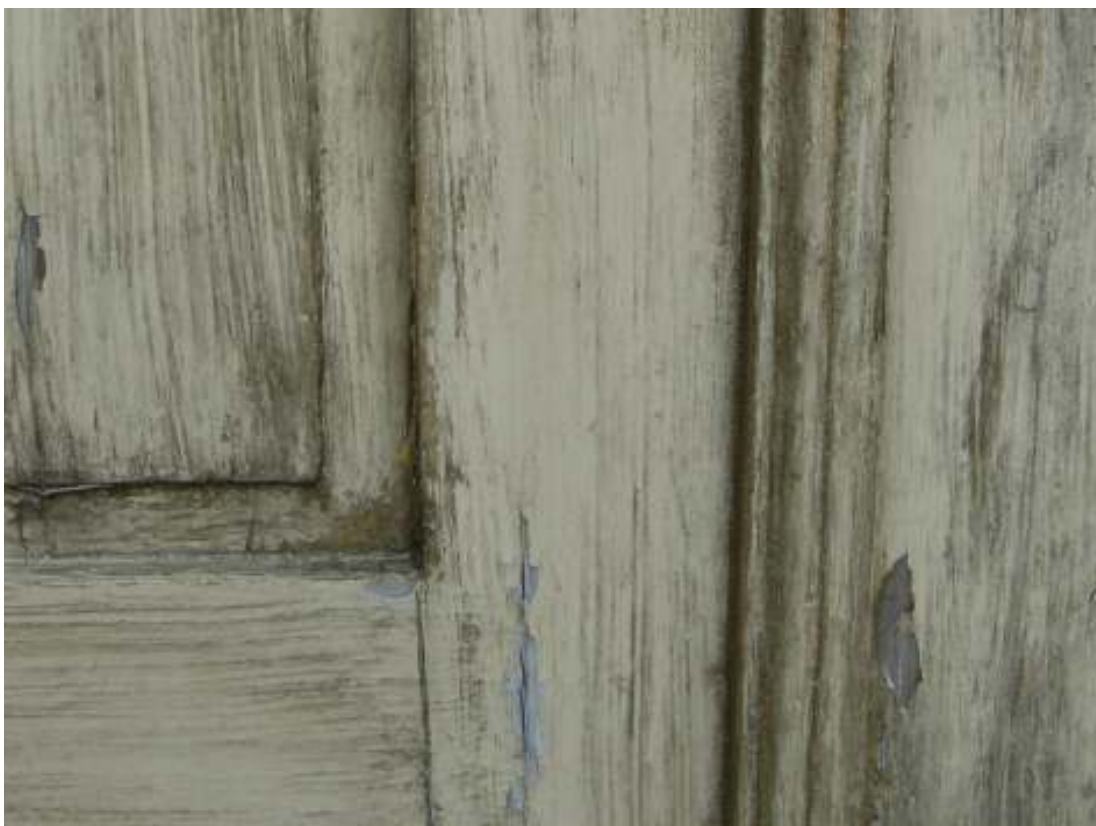
Västra porten före målning, underliggande färglager syns där färgen slagat.

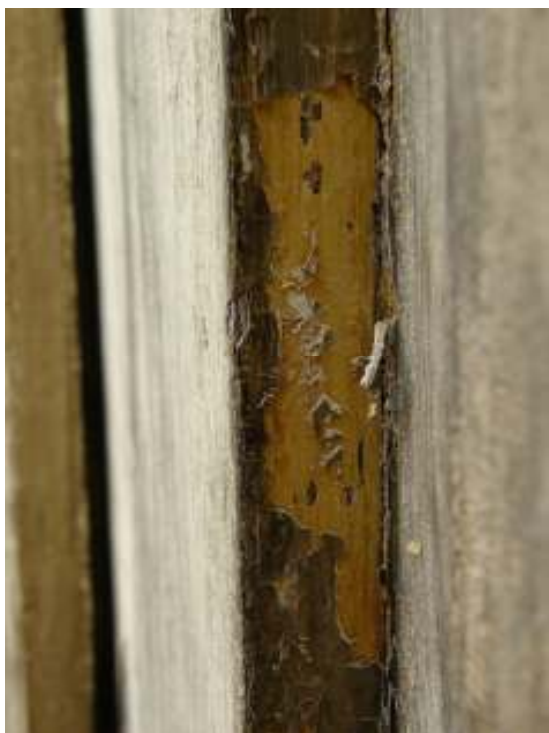
- Brun ådringsmålning på ljusgul botten (första lager, som ovan)
- Ljusgrå kulör (som ovan)
- Ljusbrun ådringsmålning på ljusgul botten lik S 0505-Y50R (se bild s. 11)

Västporten, underliggande lasering

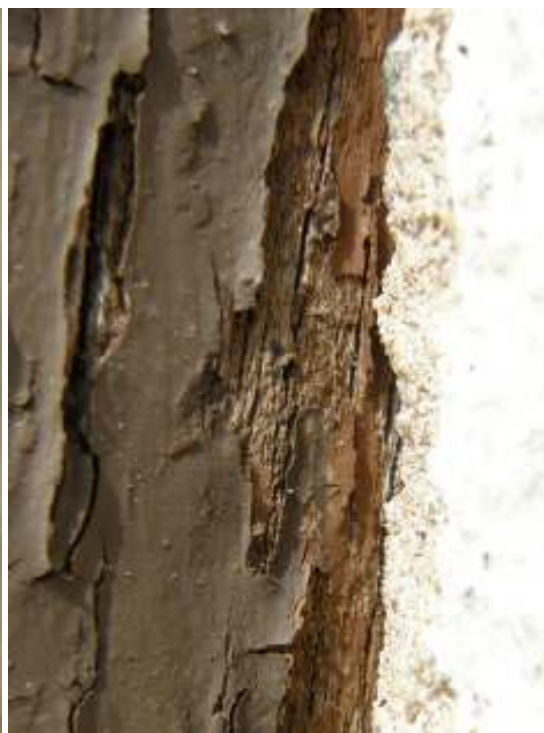
Rödbrun färg under befintlig brun på ostporten.

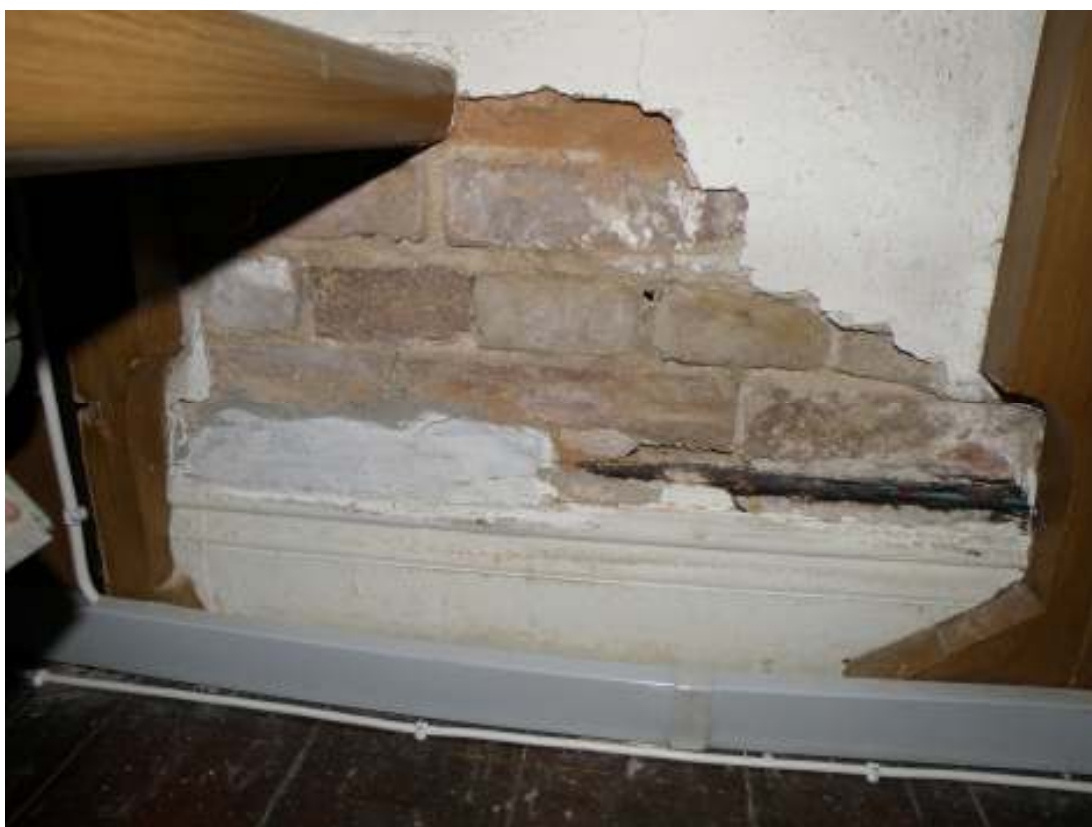
I samband med slutbesiktningen diskuterades en ev. invändig restaurering i framtiden. Putsen har släppt på sina ställen, bland annat i långhusets nordvästra del, se bild s. 11. Under nästa år planeras en vård- och underhållsplan att upprättas för kyrkan.

Skada i invändig puts som kan bli föremål för framtida åtgärder, fotografiet tagit i nordvästra delen av långhuset.
