Torsebro krutbruk

Antikvarisk kontrollrapport, 2008

Antikvarisk kontrollrapport, 2008
Färlövs socken, 1045
Kristianstad kommun
Skåne län

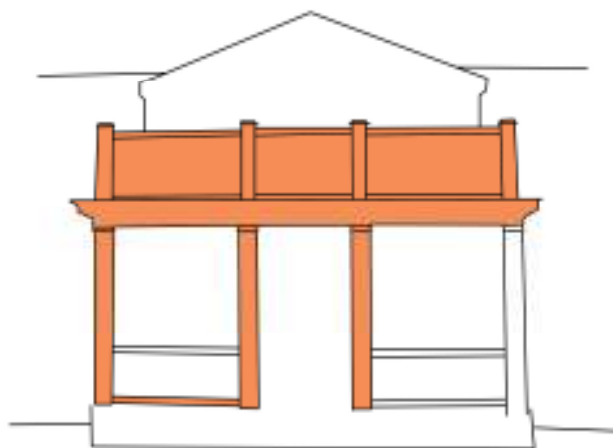
Schema över bytta/ nya delar i balkongkonstruktionen. Se vidare nedan under Utförda åtgärder, Disponentbostaden samt Bildbilaga.

För att åtgärda skadan, vilken dessutom var av ytterst hälsovådlig karaktär, krävdes att tre nya pelare tillverkades samt att större delen av lejden (inklusive utanpåsittande kvartsstav), tre takbjälkar och några kvadratmeter av underbrädningen byttes. Tillika var det nordvästra, nedre träräckets underliggare att betrakta som förbrukad. För att säkerställa utseendet på konstruktionen kopierades samtliga nedtagna trädetaljer (av hyvlad fur) för hand, in i minsta detalj, samt återmonterades enligt tidigare metoder. All tillverkning skedde i verkstadsmiljö. För att öka livslängden på de nya pelarna ställdes dessa på indragen takpapp, samt oljades noga i ändträet.

Den gamla målade takplåten, som tillika utgör balkonggolv, avlägsnades och kasserades. Ny galvaniserad plåt, med skivmåtten 53 x 264 cm, lades likt tidigare utförande (förskjuten skivtäckning med nedslagna, dubbla och oljade falsar). Plåtarna fästes mot underbrädningen med galvaniserade fästbleck och rostfria skruvar. Underbrädningen, som ersattes till ca 3 kvm, utgörs av sågade brädor.

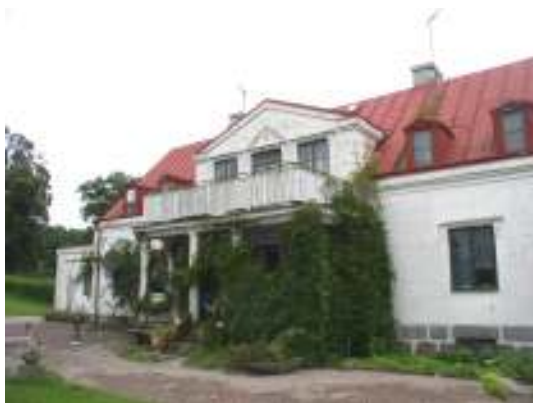
Den mest omfattande insatsen under årets arbete utgjordes av balkongrestaureeringen på Disponentbostaden. Skadebilden var omfattande och bestod av uppruttna och helt förbrukade balkongpelare, rötskadade bjälkar, lejd och underbrädning. Skadorna har sannolikt alstrats i och med att det äldre, övre balkongräcket kollapsat och att dåvarande ägaren 1988 ersatte detta med ett enkelt räcke av svetsat järn, vilket på ett tekniskt sett undermåligt vis bultades fast i underbrädningen – rakt igenom plåtavtäckningen. Därmed kunde vatten sippra ner genom bulthålen och vidare till lejden för att slutligen nå bjälkarna och pelarna. Det ska dock nämnas att även den gamla plåtavtäckningen, med nedslagna falsar, befanns vara i dåligt skick. Sannolikt har vatten även läckt genom plåtarna. Som en ytterligare faktor (vad gäller ett visst främjande av skadeutvecklingen) ska nämnas den stora beväxtlighet som omgärdade större delen av balkongkonstruk-

tionen. Dessa växter – vildvin, kaprifol och clematis – har till stora delar bidragit till att hålla konstruktionen fuktig.

Balkongen före arbetet...

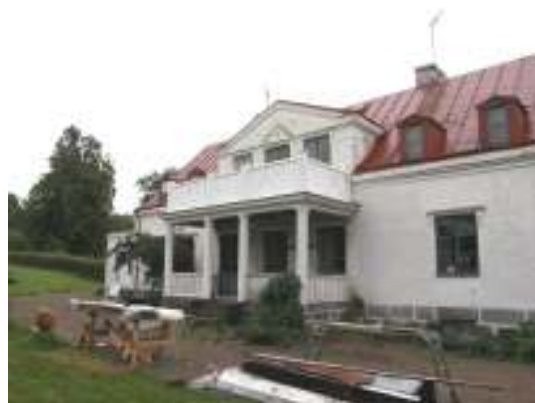
...och efter.

Inför uppförandet av det övre träräcket genomfördes arkivstudier, vilka dock endast gav vaga antydningar om originalräcket. Det kunde dock till slut fastställas att räckets konstruktion bestått av 6 st mindre stolpar samt att det varit panelerat likt de nedre räckena. Då det var okänt hur originalräcket var förankrat i plåttaket – inga ledtrådar till hur denna konstruktion sett ut gavs under arbetet – beslöts att använda galvaniserade järndetaljer till stolpfästen, vilka omsorgsfullt bultades i underbrädningen samt tätades på traditionellt vis med grov blyplåt. På samma gång erhöles en distans mellan stolparnas underkant och takplåten. De i frontspisens murväggar befintliga smidda järnstagen, som hållit originalräcket och som fanns kvar intakta, kunde återanvändas i den nya konstruktionen efter att de kompletterats/förlängts med varsin bit bandjärn.

Samtliga utbytta trädetaljer kvistlackades innan de ströks i tre omgångar med linoljefärg (Enetorpets färg); pelare och räckena i vitt och bjälkarna i obränd umbra. Alla järndetaljer som tidigare satt fast på de utbytta trädelarna återmonterades på de nya.

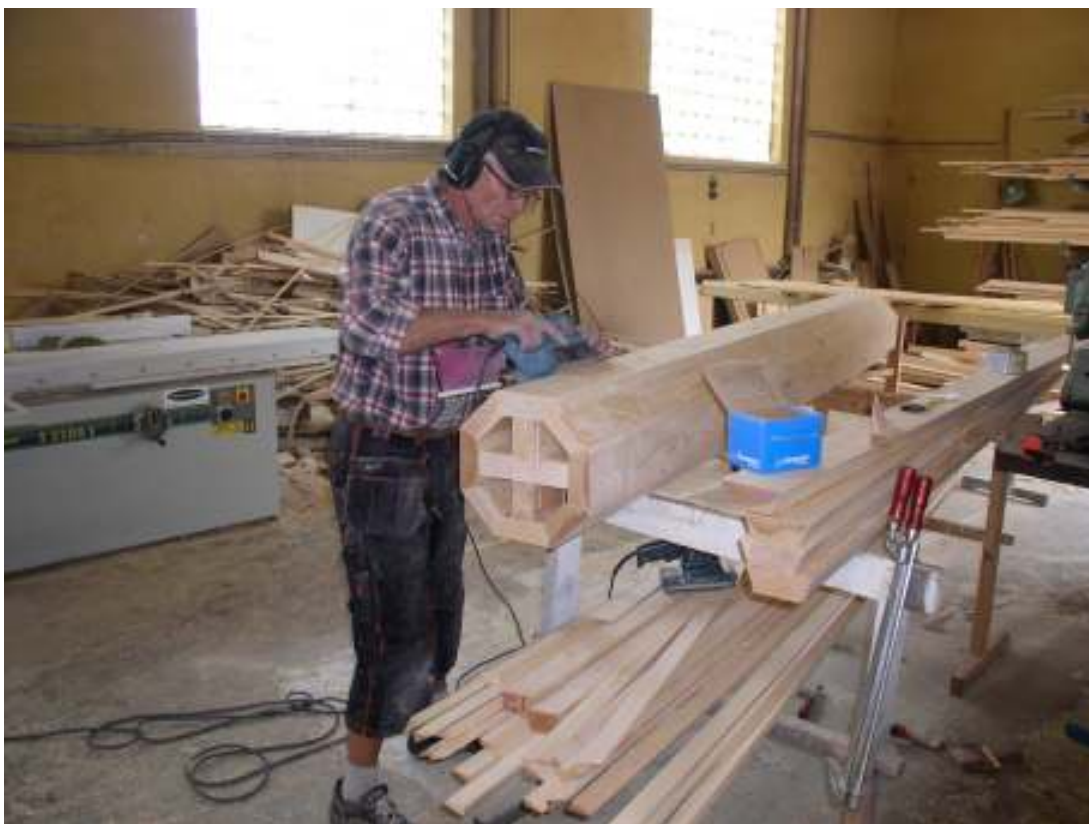
Balkongpelarna under tillverkning.

För att erhålla en tekniskt bättre samt ventilerande konstruktion på balkongpelarna beslöts att stavlimma kärnorna i korsform – till skillnad mot originalets massiva kärnor av sågad (sannolikt) helstock (se vidare under Bildbilaga).

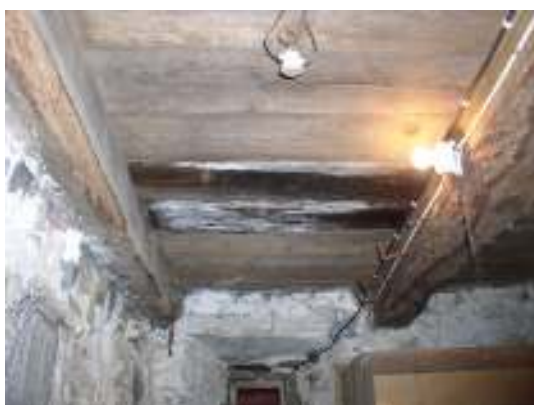
I april 2008 gjordes en förnyad undersökning för att försöka utröna orsaken till problemet, som lyckligtvis inte utvecklats nämnvärt. Fuktmätare gav fullt utslag i anslutning till mögelangreppet, både i själva källaren och i de ovanliggande golven. Försök gjordes att i ett skafferi ovanför angreppet lokalisera problemet genom att ta upp en golvbräda. Då försöket inte gav något resultat beslöts att kapa en av de angripna trossbrädorna i källaren för att få närmare visshet i problemet (att fortsätta sökandet ovanifrån bedömdes ur antikvarisk synvinkel inte vara motiverat eftersom en bättre möjlighet gavs underifrån). Den ospontade brädan, som kapades med en tigersåg, visade sig vara ca 6 cm tjock samt vara sekundärt använd som trossbottenmaterial – i brädans ena kant fanns t ex dubbhål. Dessvärre kunde inte heller, efter brädans kapning, någon skadeorsak lokaliserats. Däremot föreföll det ovanliggande materialet, vilket utgjordes av näver och sand/hackad halm (sannolikt), vara helt torrt.

Prover togs för vidare analys och någon vecka senare kom resultatet (från Botaniska Analysgruppen, Göteborg), som gav vid handen att träet var kraftigt bemängt med mögelsvampmycel och kopiösa mängder sporer. Dock kunde inte rötsvampmycel eller rötsvampssporer lokaliseras, varför antikvarisk kontrollant beslöt att – förutom att låta de två källarfönstren stå på glänt – lämna skadan utan åtgärd. Den upptagna delen bör stå under årlig bevakning och den avsågade brädbiten bör inte återmonteras förrän man med bestämdhet klargjort om möglet visar tendens att sprida sig eller inte. Kvarvarande mögel kan med fördel skrapas bort med kniv eller sickel, dock varsamt för att begränsa spridningen av sporer.

En teori vad gäller det uppblommade angreppet är att träet blivit smittat i sin tidigare konstruktion, kanske för ett par hundra år sedan, men att förutsättningarna för tillväxt inte uppstått förrän under senare tid, dvs i början av 2000.

De angripna trossbottenbrädorna.

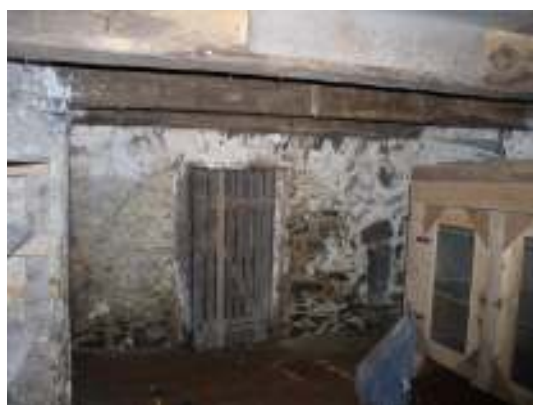
Under 2006 kunde det konstateras att två trossbottenbrädor i källaren blivit angripna av en vit, mögelliknande substans. Klimatet föreföll något fuktigt och kalkfärgen på östra stödmuren (murstocksgrunden) flagade. Ett resultatlöst försök att lokalisera ett eventuellt läckage i trossbotten, eller i övrigt bristfälliga konstruktioner som skulle kunna vara anledning till fuktproblemet, gjordes i augusti 2007. Två små källarfönster ställdes tillfälligt på glänt för att främja luftväxlingen.

Vy mot det östra murverket.

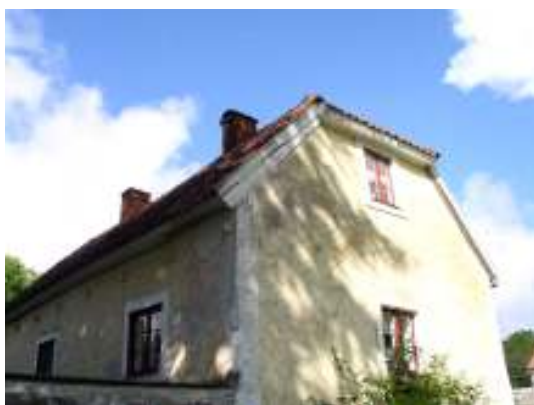
Köksflygelns östra gavel, före...

De övriga insatserna på Köksflygeln består av byte av vindskivorna på sydöstra gavelpartiet samt östra valmningens lilla södra vindskiva. Nockpannorna, inklusive östra valmningen, har omfogats och skorstenarna setts över och reparerats. Nytt trä utgörs av hyvlad gran likt tidigare utförande. Målning av nytt material är gjord med vit linoljefärg (Enetorpets färg). Till murningsarbetet har använts platsblandat bruk bestående av släckt murkalk E (Maxit) + sand i förhållandet 1:3. Vatten till bruket har tagits lokalt.

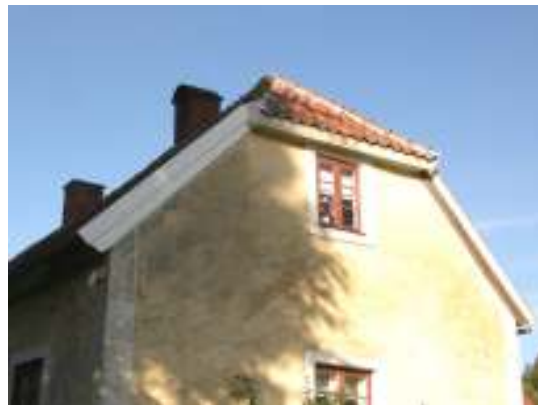
...och efter.

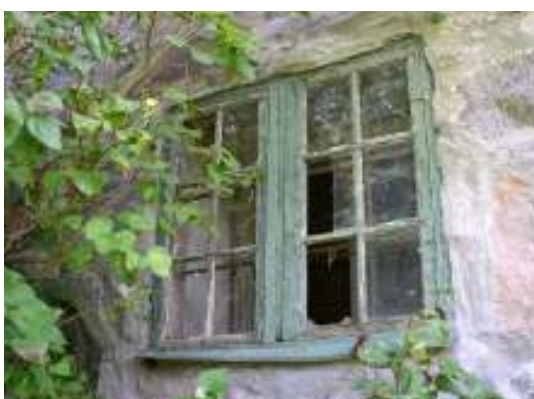
Gavelfönstret före restaurering...

På Brygghuset har det västra gavelfönstret samt de två västliga fönstren på södra långsidan restaurerats. På gavelfönstret, vilket befanns vara i utomordentligt dåligt skick, byttes vissa delar, t ex bågsidostycke och karmunderstycke. I övrigt skrapades gammal färg varsamt bort, bågarna inklusive karmar oljades med linolja, kittfalserna rensades och i de fall glasrutor var trasiga ersattes dessa med begagnat munblåst glas. Kittning utfördes med linoljekitt. Ommålning av fönstren gjordes med kromoxidgrön linolfärg (Enetorpets färg). Fönsterblecken justerades.

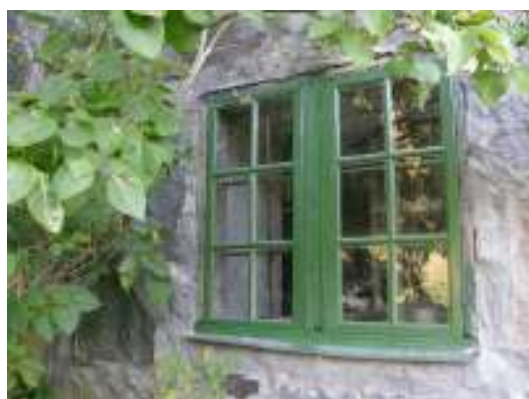
...och efter.

Kulören på Brygghusets fönster var ursprungligen kromgrön. Då försök att finna samma kulör inte lyckades valdes i stället kromoxidgrönt. Antikvarisk kontrollant har godkänt avvikelserna.

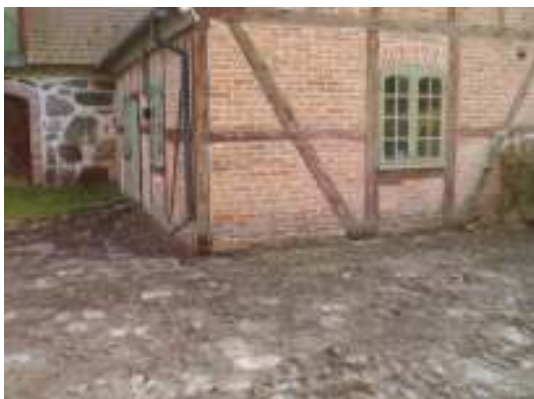
Vy över avsvälad yta.

På grund av kraftig jordansamling och gräsväxtlighet har syllen och delar av stolparna på stallets norra gavel börjat ruttna. För att stävja den fortsatta nedbrytningen utfördes en nivellering av markytan. Arbetet utfördes delvis med hjälp av en liten grävmaskin och delvis för hand. Cirka 10 – 20 cm av svålen avlägsnades på norra och östra sidan om norra gaveln, ner till befintlig kullerstensyta. I och med att ursprunglig marknivå blottlagts har vattenavrinningen säkerställt på ett tillfredsställande sätt. Skadeförloppet bedöms vara brutet.

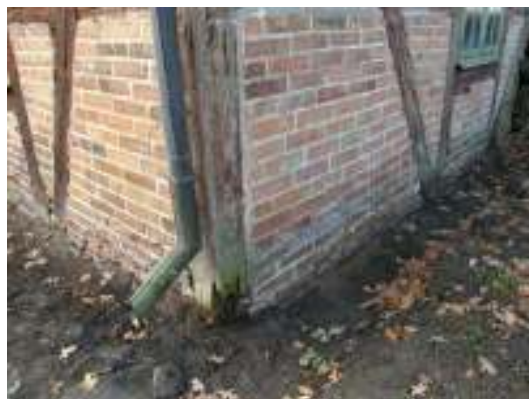
Rötskadad stolpe.

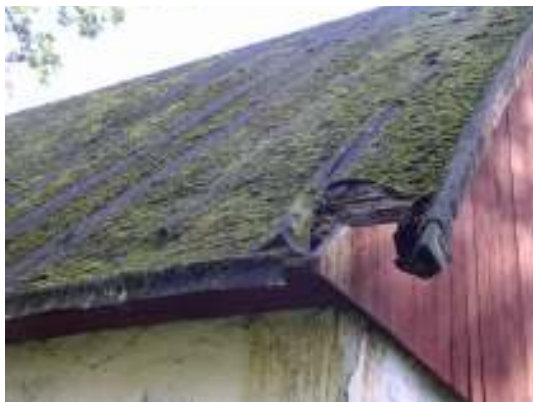
Underbrädningen, vilken befanns vara partiellt rötskadad, ersattes med nya spontade brädor i mått och utförande likt befintliga (ca 20 kvm koncentrerat till takfoten och ett par meter upp på takfallet). De på gavlarna utstickande delarna av underbrädningen ströks med faluröd slamfärg. En taksparre vid västra gaveln skarvades med nytt timmer.

Rötskadad takfot.

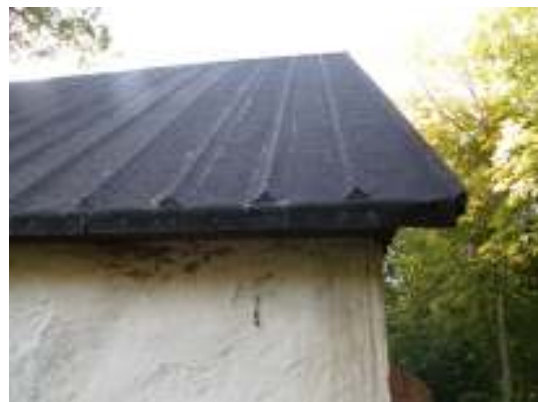
Efter omtäckning.

På Brukets magasin omtäcktes hela det norra takfallet med ny takpapp inklusive underlagspapp likt tidigare utförande, dvs listtäckning med 20 st påspikade trekantlistor (se även Bildbilaga). Pappen både spikades och limmades (ytpapp: ICO-PAL Topsafe 3 kolsvart, underlagspapp: ICO-PAL YAP 2200).

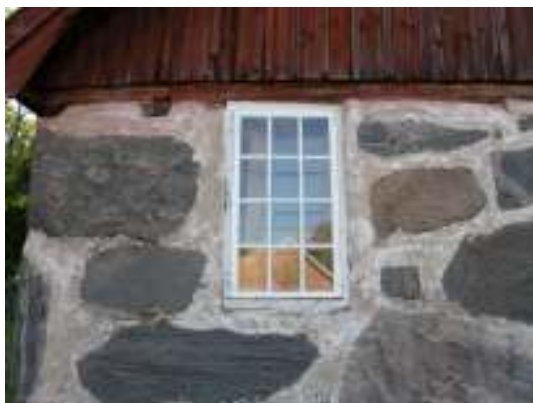
Norra gavelfönstret.

Två fönster på byggnadens västra gavel har restaurerats genom varsam färgborttagning, omkittning med linoljefärg, byte av trasigt glas likt befintligt (munblåst) samt avfärgats med vit linoljefärg (Enetorpets färg). På samma vis har två mindre bågar behandlats på byggnadens norra långsida.

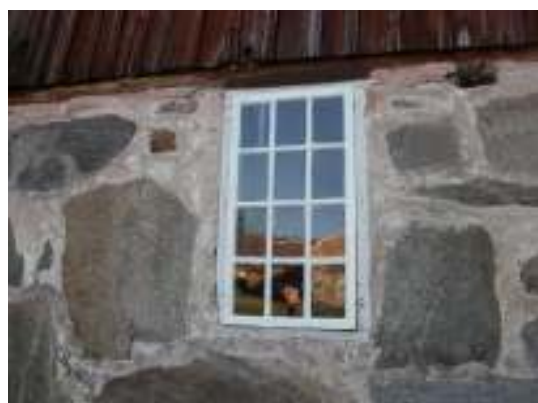
Södra gavelfönstret.

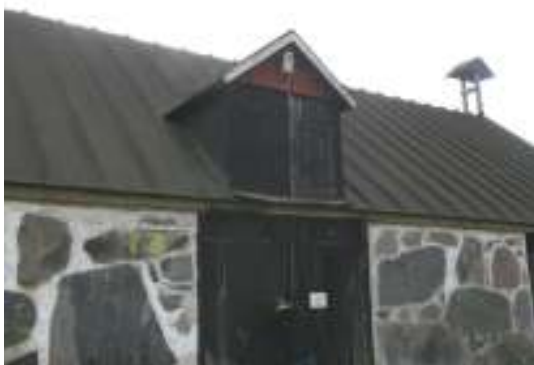
Kupans högra lucka åtbördad.

En från takkupan nedbläst trälucka återmonterades. Då det inte gick att komma in i själva byggnaden vid tidpunkten för åtgärden beslöts att från utsidan fästa luckan med ett par spik. Åtgärden ingick inte ursprungligen i arbetsbeskrivningen men utfördes av entreprenören efter förfrågan från brukets hyresgäster och i samverkan med antikvarisk kontrollant.

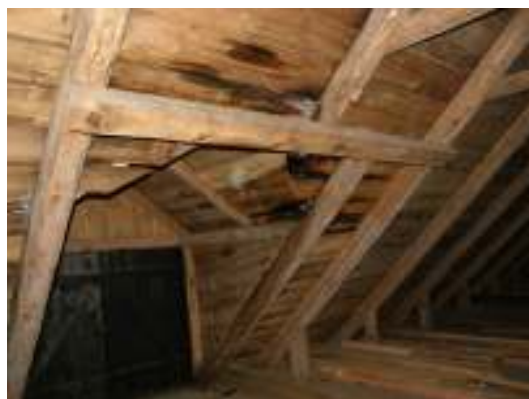
Kupan inifrån.

Innanför den återuppsatta träluckan på Snickarverkstadens takkupa finns ett pågående svampangrepp i kupans östra rännal. Medel har sökts för att åtgärda skadan under 2009.

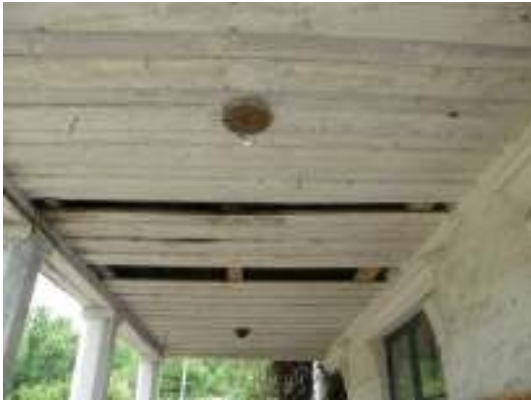
Balkongens undertak före påbörjat arbete.

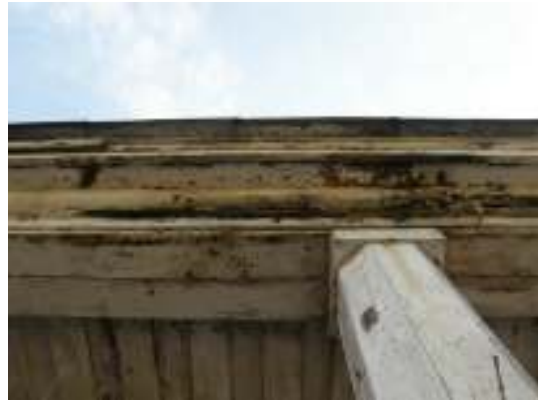
Rötskadad lejd vid balkongens entréparti.

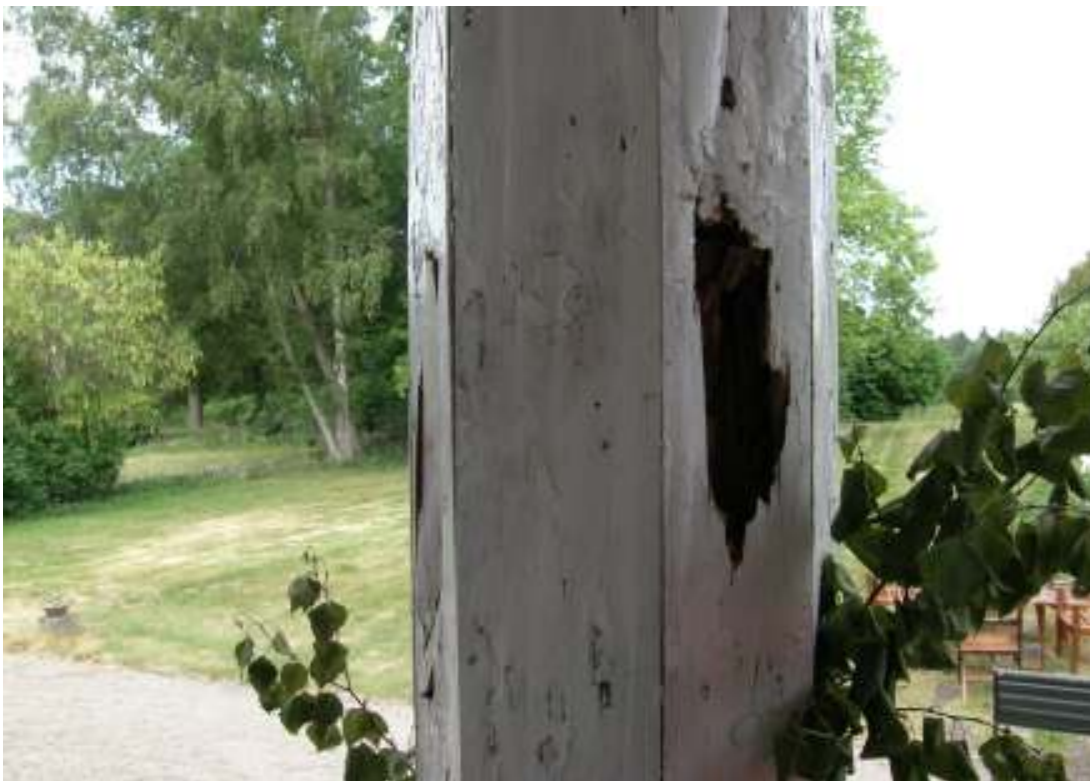
Pelare med kraftigt rötskadad beklädnad.

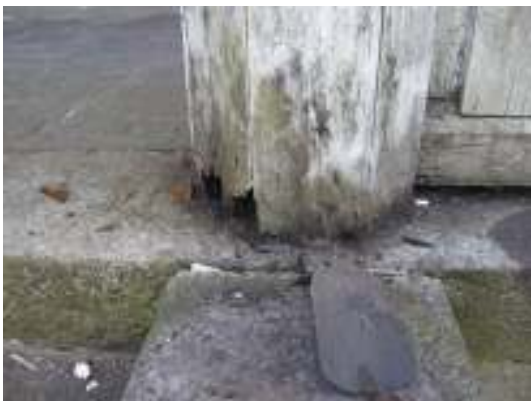
Rötskadad pelare.

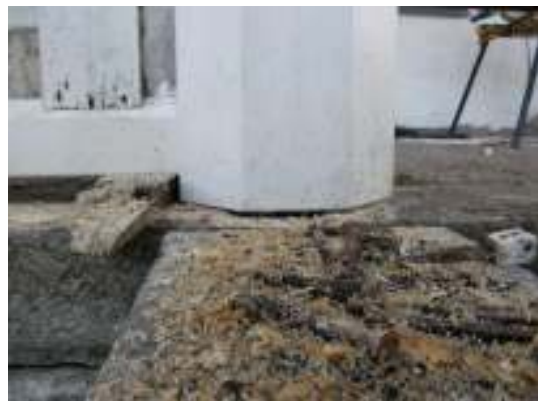
Ny pelare.

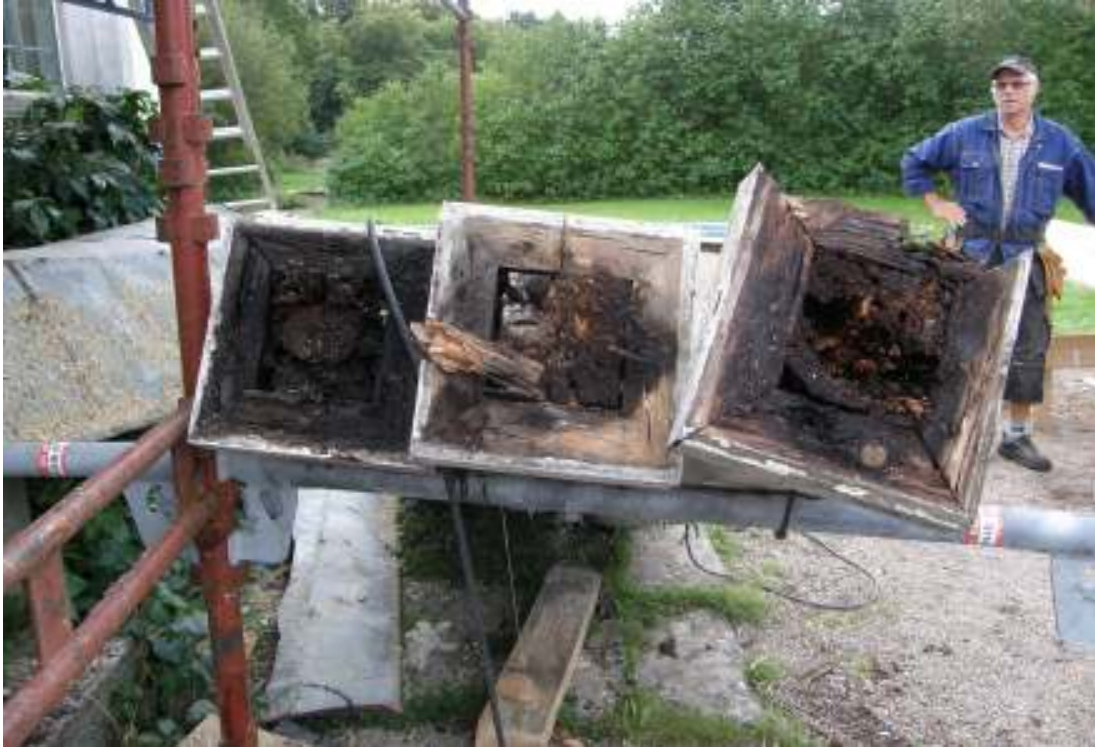
Tre av de fyra pelarna befanns vara av röta förbrukade, dvs både kärnorna och beklädnaderna.

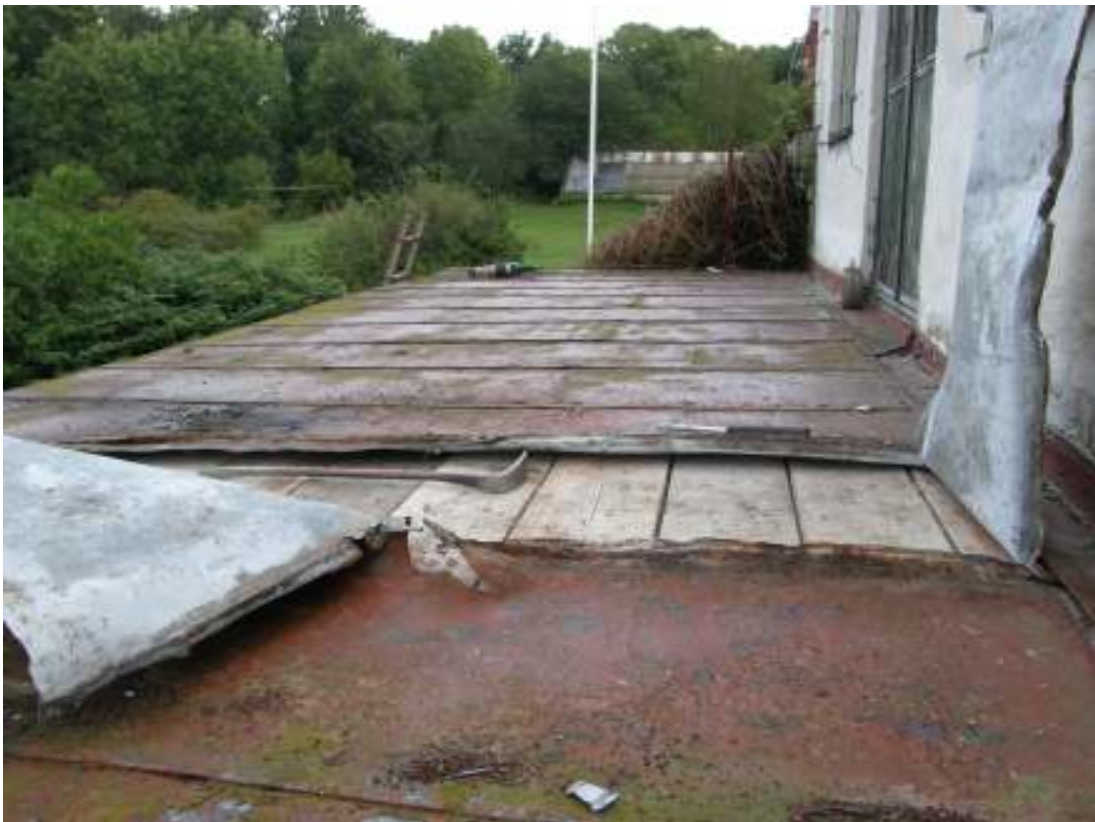
Det gamla plåttaket under borttagande.

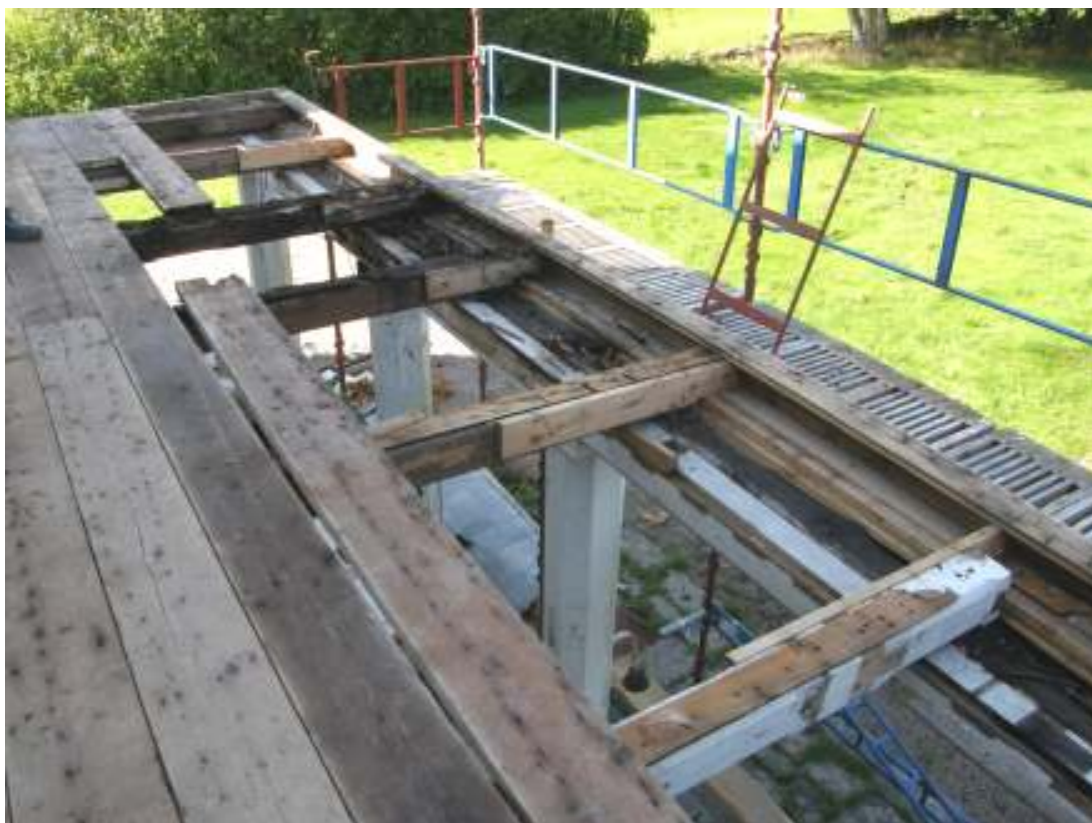
Tidigare utbytta bjälkar å balkongen. Notera den rötskadade lejden. Den hitre ljusblå bjälken är en återanvänd, anfasad verandastolpe (okänt var den ursprungligen suttit).

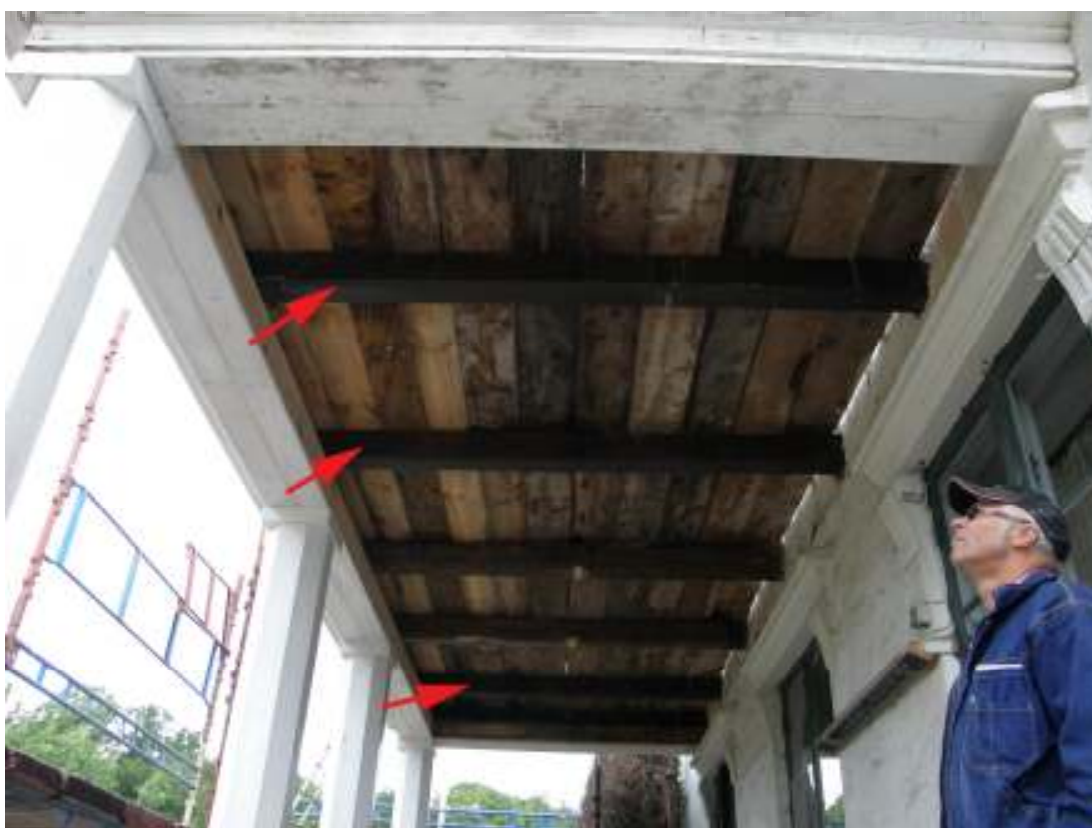
De bytta bjälkarna markerade.

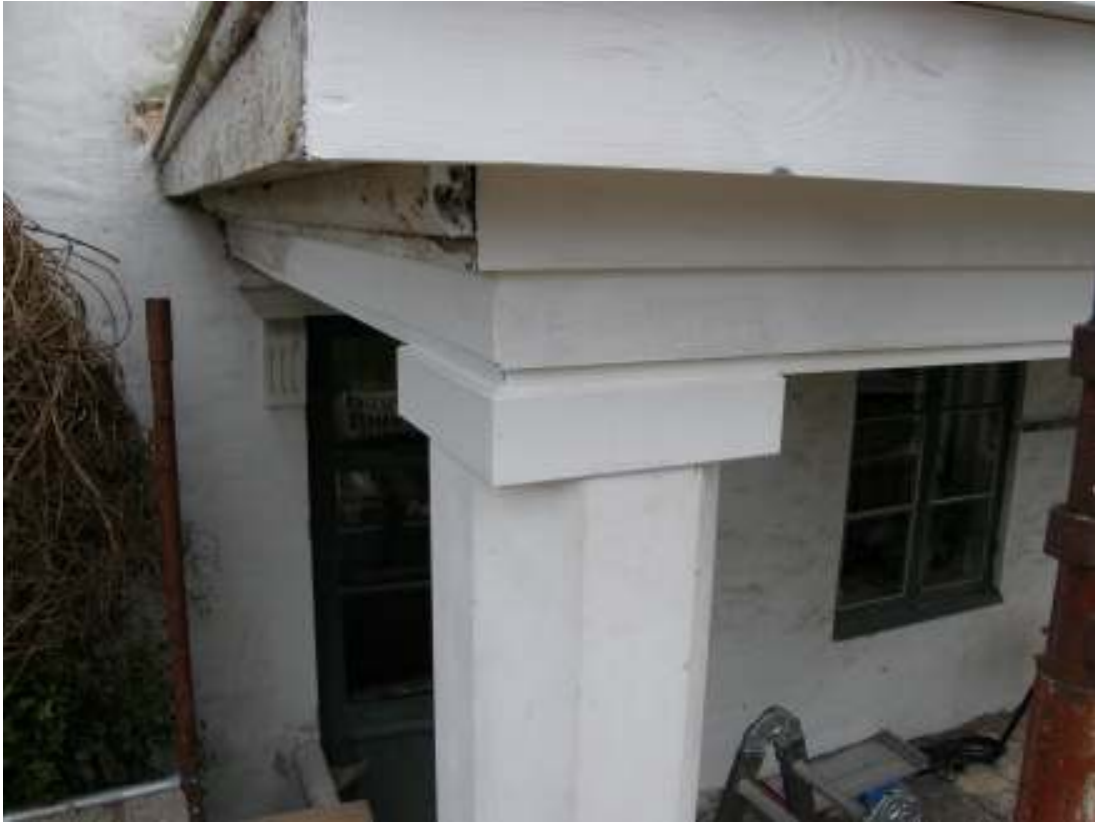
Detalj av den nya norra pelaren, inkl kapital och lejd. Ny kvartsstav ännu ej monterad.

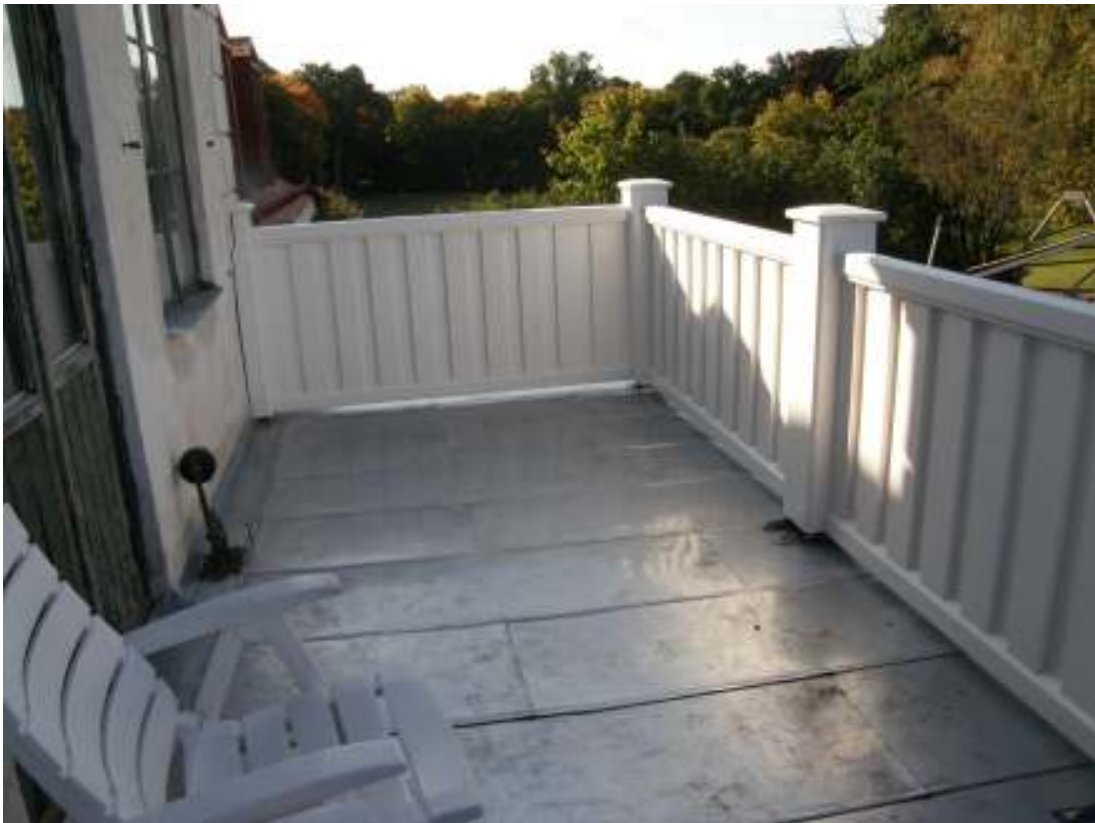
Ny plåttäckning och nytt räcke.

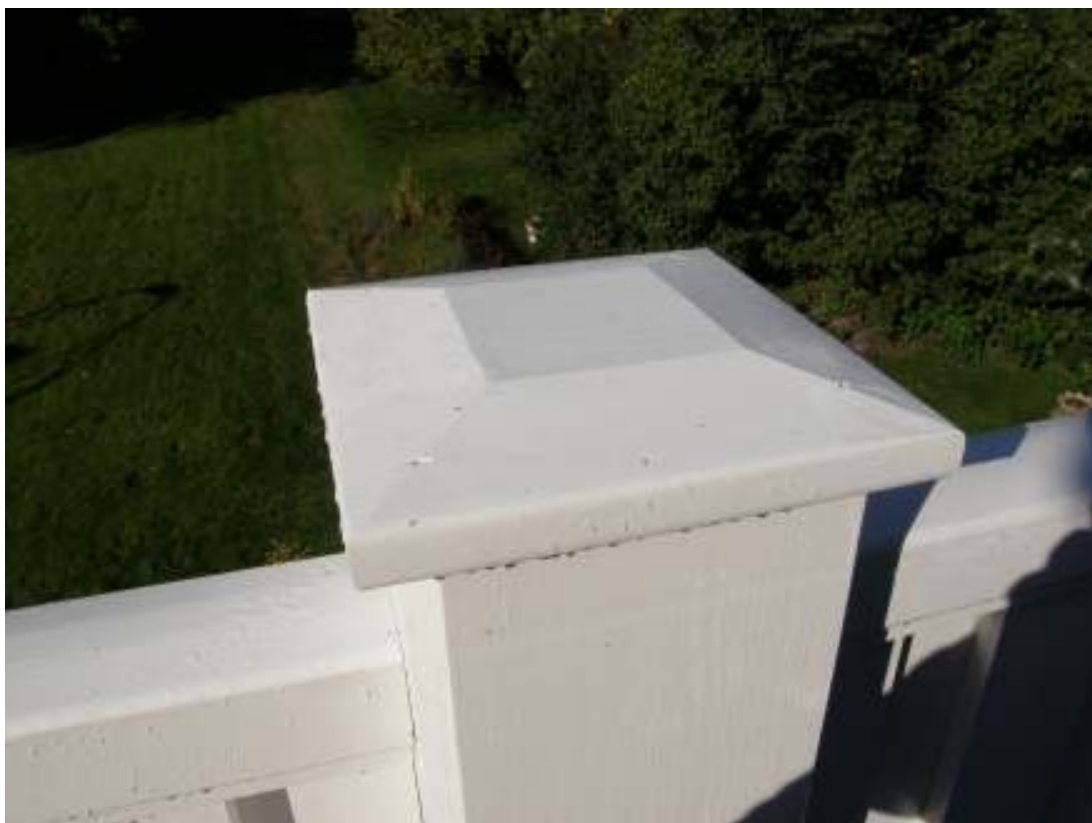
Detalj av stolpkrön å ny räcketolpe.

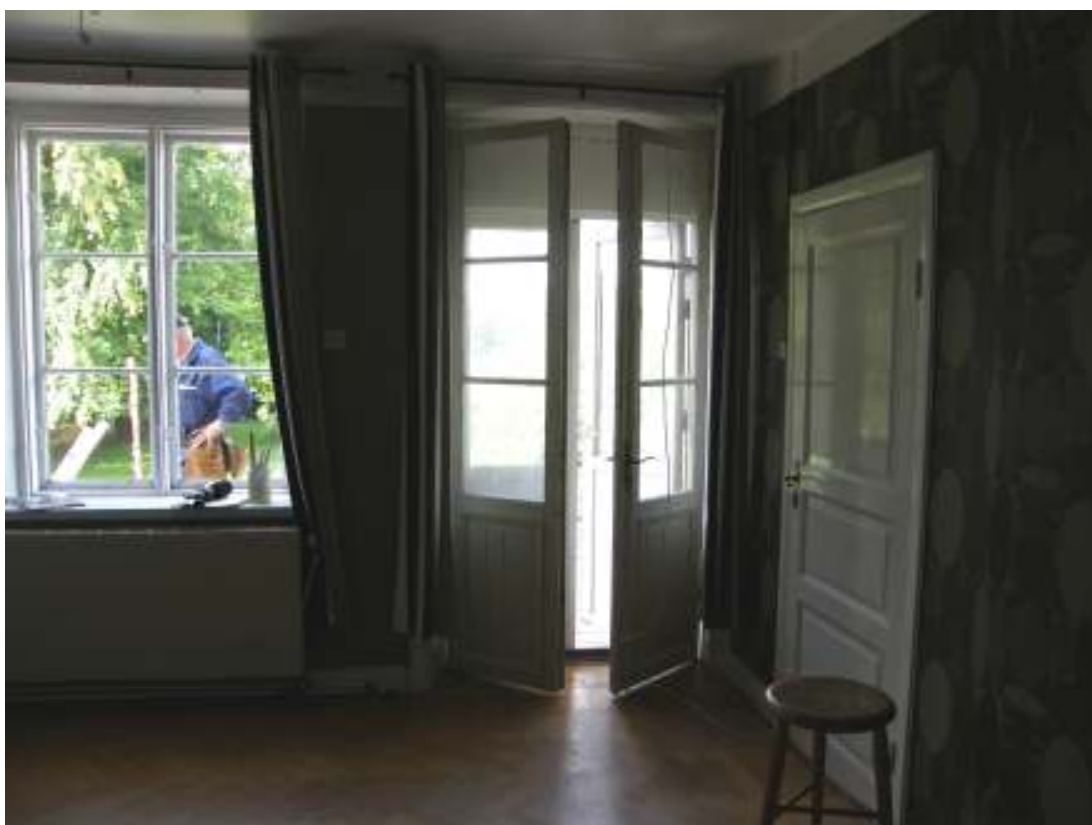
Efter att balkongen blivit restaurerad gjordes försök att åtbörda två på vinden förvarade dörrblad i sin ursprungliga karm (som finns bevarad intakt på frontespisen och omsluter en sentida insatt altandörr). Det visade sig dock att dörrbladen ursprungligen suttit på karmens insida, varför företaget avbröts. Om intresse finns från ägarens/hyresgästens sida bör det inte vara några problem att låta måttillverka en ny ytterdörr efter innerdörrens mått.

Frontespisens invändiga dörrblad monterade på originalkarmen, i kvarvarande gamla gångjärn. Dessvärre är funktionen satt ur bruk pga den sentida insatta altandörren, som monterats inuti originalkarmen.

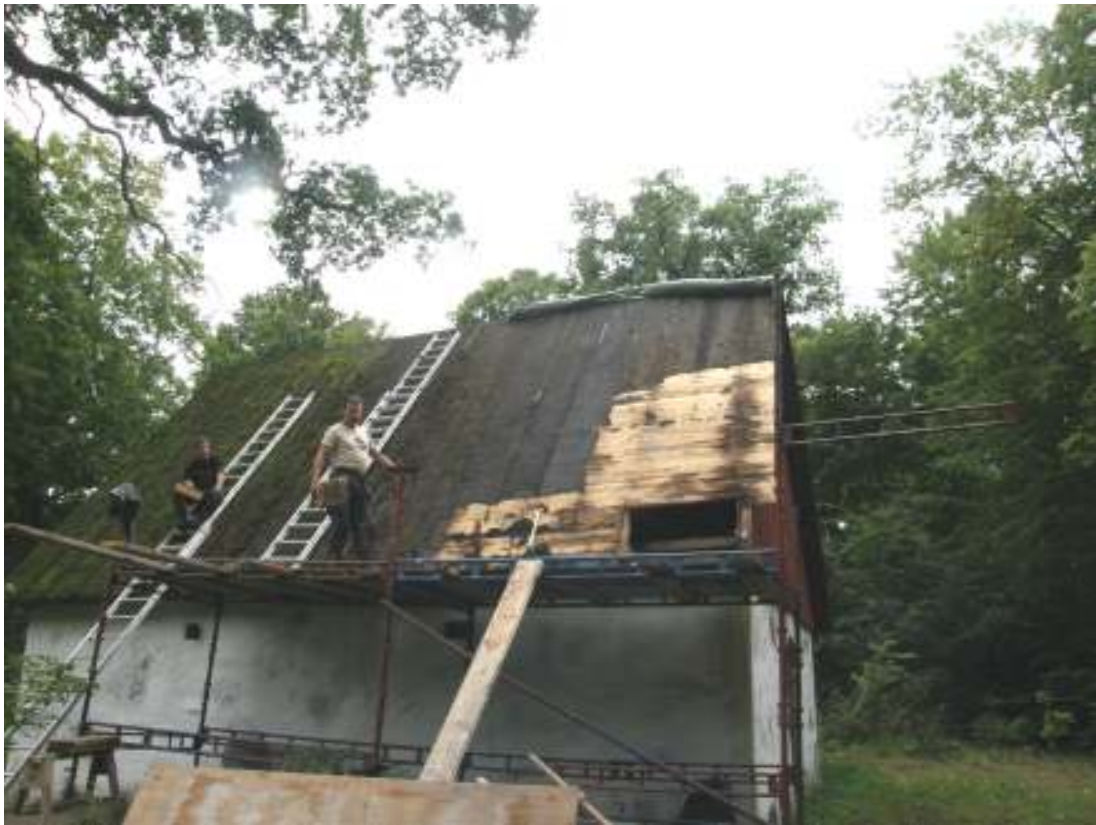
Brukets magasin under arbetet.

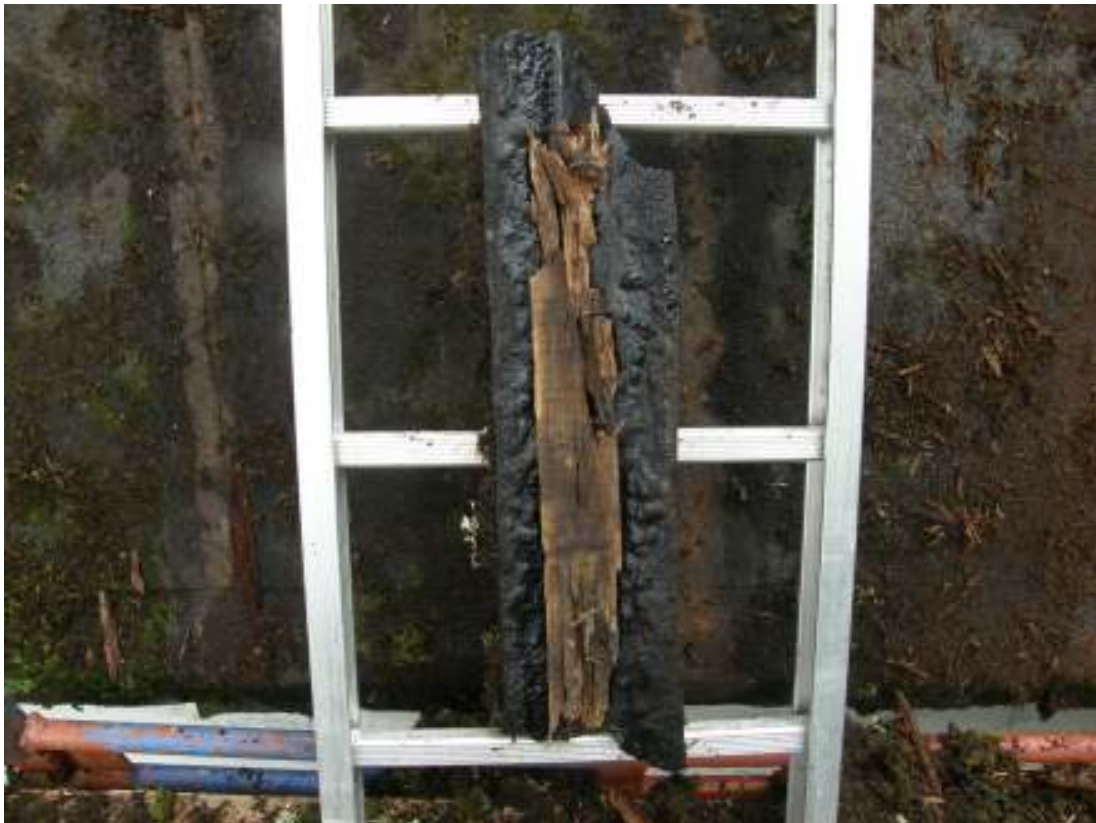
Det är okänt när det tidigare papptaket lades, men troligtvis mycket tidigare än den befintliga södra pappen. Under arbetet uppdagades att samtliga av de norra trekantlistorna var helt uppruttna.

Gammal trekantslist, av röta förbrukad.

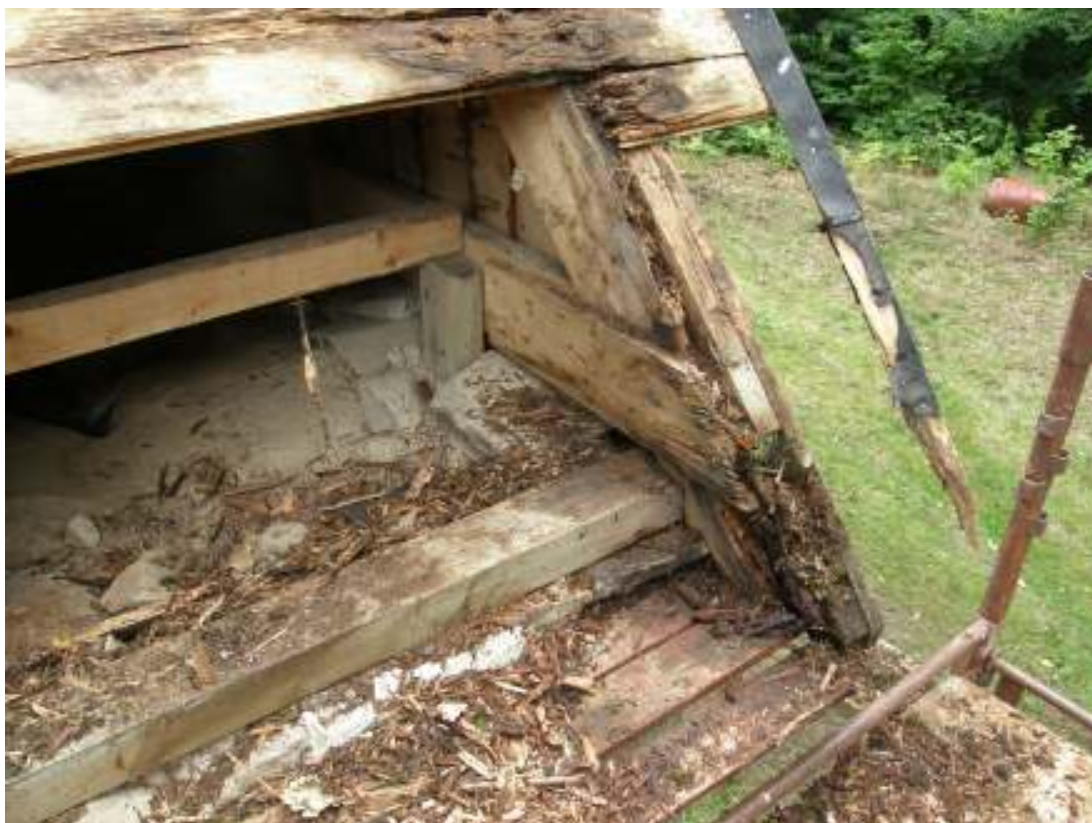
Rötskadad sparre vid nordvästra hörnet.

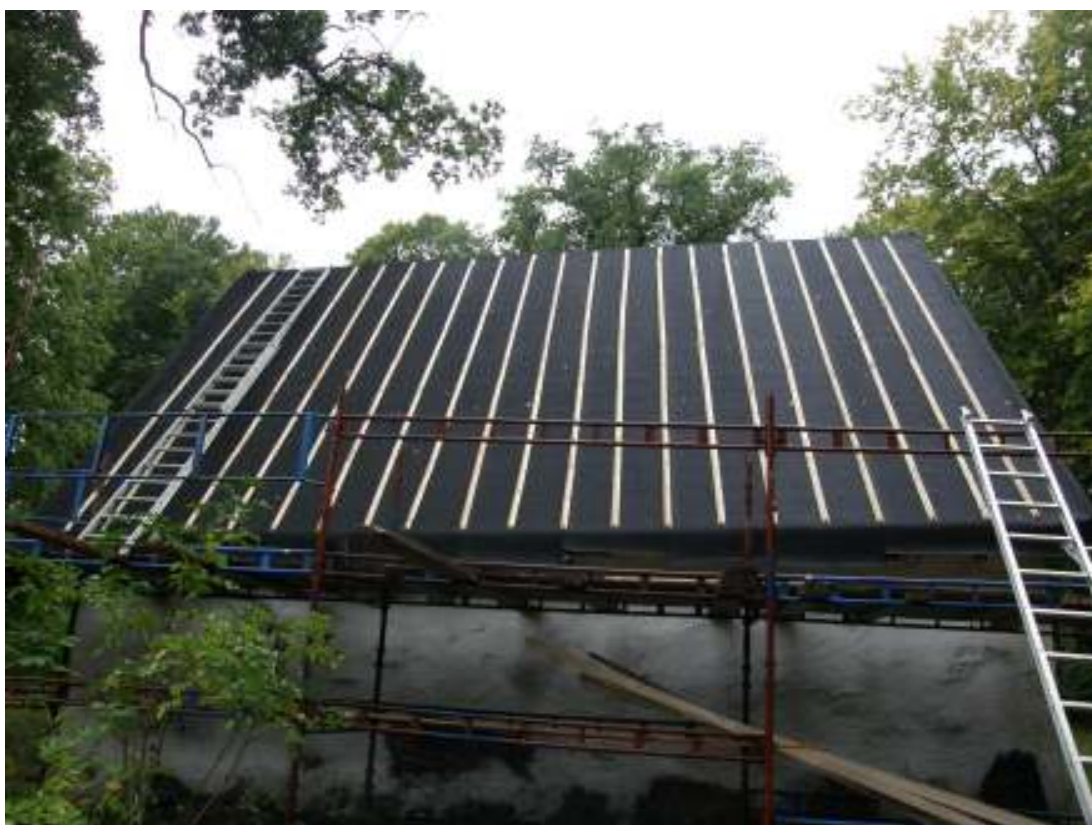
Nya trekantslister upplagda och fastspikade.
