Skarhults slott

- omläggning av tak på "Gamla hisslogan"

Antikvarisk kontroll, 2007-2008

Rapport 2008:100

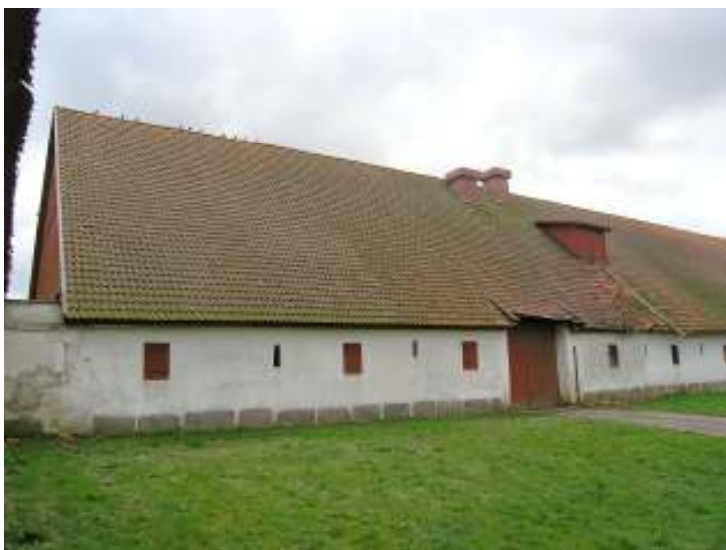
Fasad åt väster, norra delen, före takarbetena. De två ventilationsbuvorna togs bort i samband med takomläggningen.

- Takhuvar från 1970-talet har sedan tidigare funktionellt ersatts med takkupa åt väster, för fläkten. Huvorna kunde därför plockas bort.
- Tak över portarna åt väster har höjts något för att enkelt kunna köra in vagnar i byggnaden.
- Vindskivor målas med röd linoljefärg (fabrikat "Färg från förr").

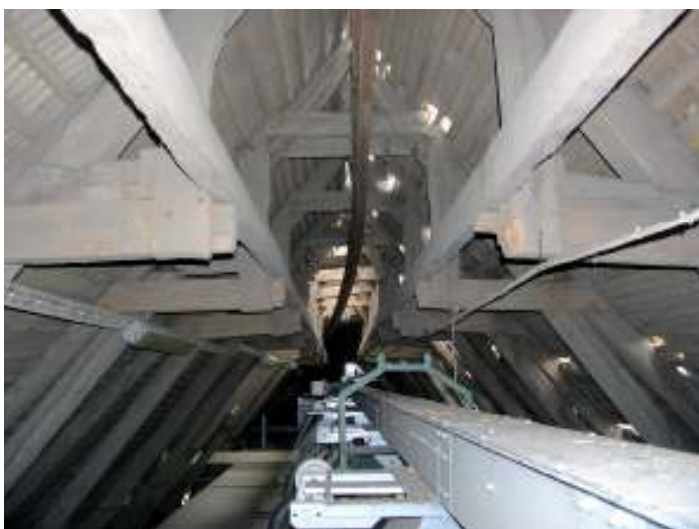
Takstol över mellersta delen av "Gamla hissgogan". Här syns hur takstolen blivit kraftigt ombyggd och avväxlad i samband med att lastskenan monterats på 1930-talet. Denna del har ett äldre sticketak synligt inifrån.

Mittpartiet var däremot i mycket dåligt skick. Takstolen har här sjunkit ihop rejält, något som tycks ha förvärrats sedan torkens tillkomst 1996. En del handband blev då kapade och den avlastning som utfördes har visat sig vara otillräcklig. Skadorna är också en följd av den ombyggnad av takstolen som företogs redan i samband med att man la in lastskenan (hisskenan) uppe i nocken på 1930-talet.

Sedan skadorna på takstolen i mittpartiet av byggnaden befunnits vara värre än väntat, krävdes relativt omfattande invändiga förstärkningsåtgärder (se foto).

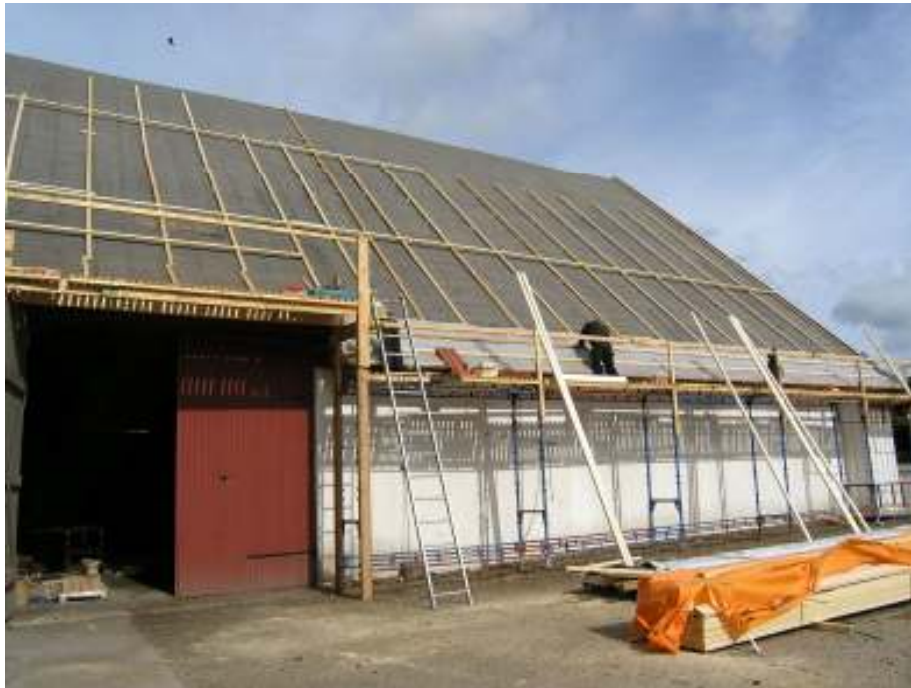
Sedan befintligt tegeltak plockats ner kunde konstateras att skadorna på norra delen var marginella. Takstolen i norra delen förnyades förmodligen under 1970-talet.

Tak och takstol över byggnadens norra del härrör från 1970-talet. Skadorna var här begränsade till rutten läkt.

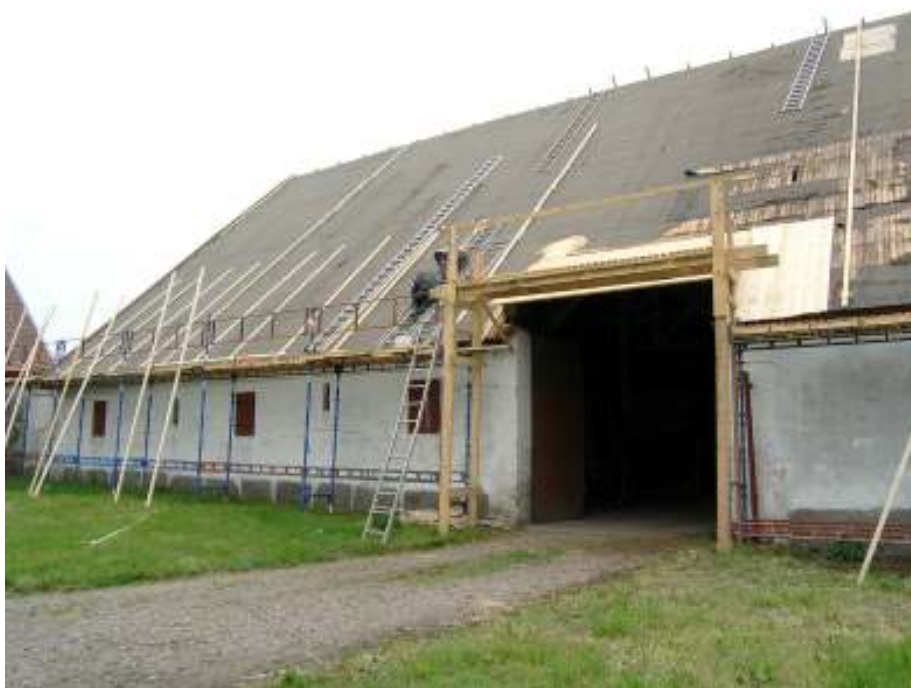
Takfall åt väster, norra delen. Den här belägna porten höjdes något.

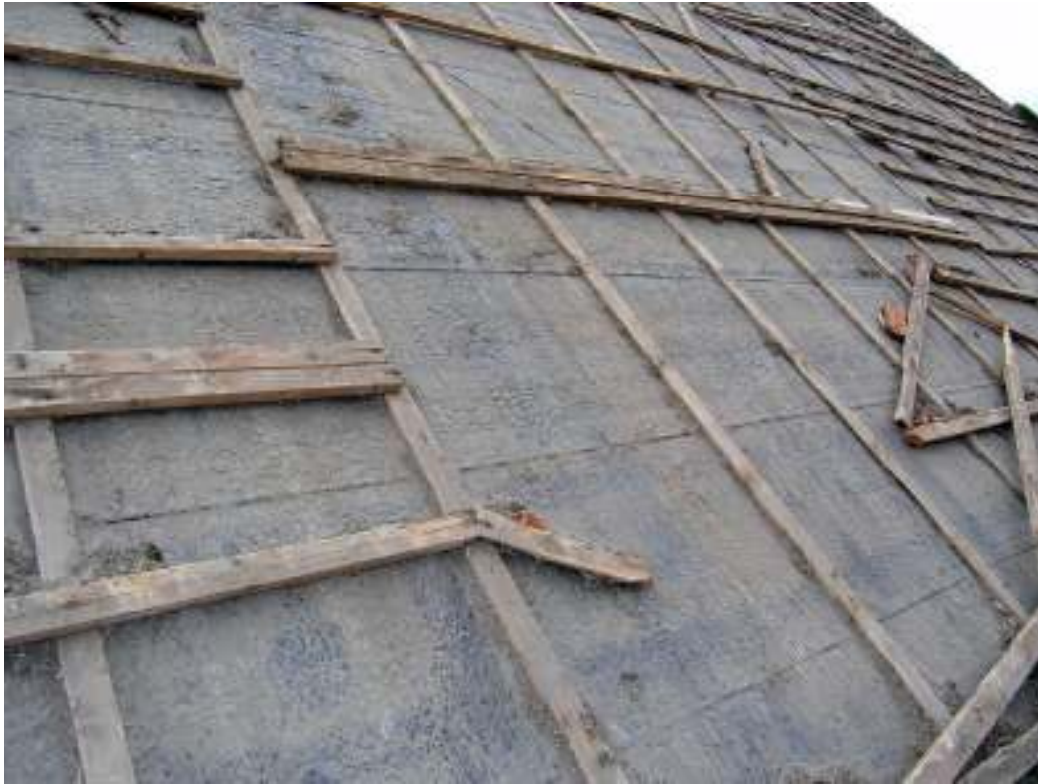
Taket över byggnadens södra del, rester av det gamla porttornet, var tidigare täckt med tjärat papptak, horisontella våder.

Slutligen har nya tvåkupiga tegelpannor av tyskt fabrikat Nibra DS 5 lagts upp. Pannorna är större än normala tegelpannor. Redan vid första platsmötet diskuterades kompromissen att inte lägga tyska stortegelpannor på porttornsdelen i söder, utan att i stället täcka denna del med papptak, som tidigare varit fallet. Efter diskussion enades inblandade parter om att täcka denna del av byggnaden med papp på trekantslist. Papptaget innefattar även tak över portgång, trots att så i närmast tidigare skede inte varit fallet. Dessutom visade sig vid närmare undersökning, sedan befintliga pannor tagits bort, att senaste papptäckning utgjordes av slät täckning med horisontella våder som tjärats.

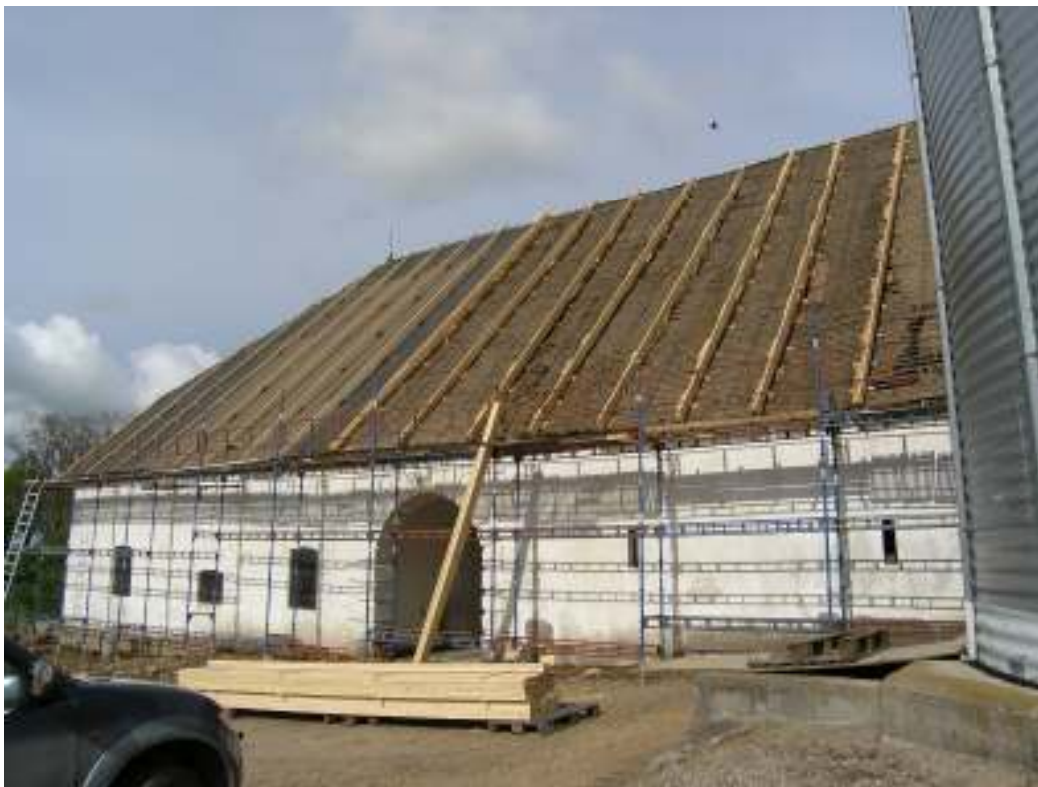
Ny "lätt" takstol har monterats ovanpå befintligt undertak, som därmed bevarats.

Över hela taket har lagts en ny ”lätt” takstol för att delvis rikta upp taket som bitvis sackar mycket och är mycket deformerat på sina ställen. Uppriktningen av takfallet åt öster blev mer omfattande än vad som från början var tänkt (se foto). Befintligt spåntak samt den äldre takstolen har bevarats under till.

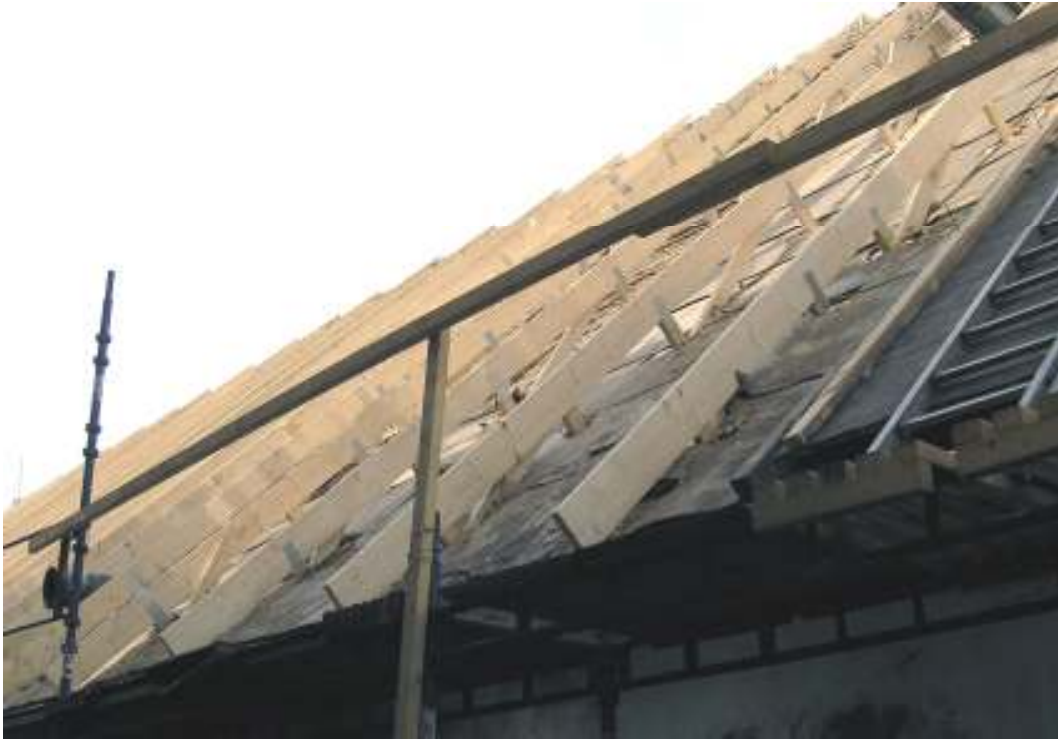
Byggnadens mittparti har med åren sackat rejält, varför den nya takstolen byggde på ganska mycket här.

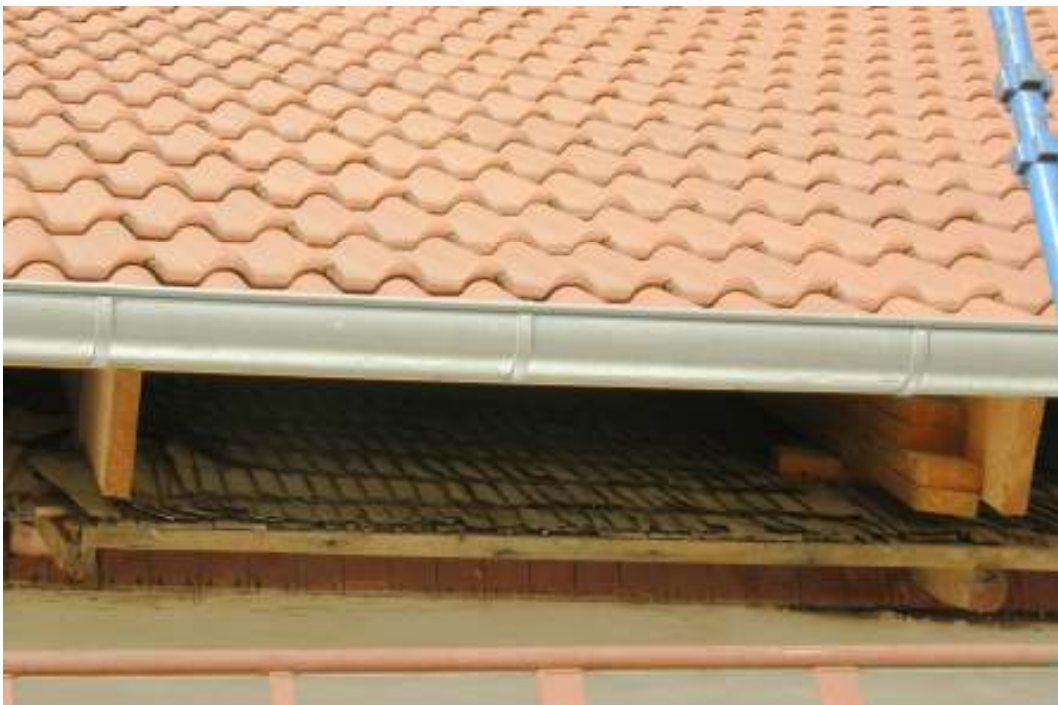
Detalj av hur takfoten påverkats av påbyggnad av tak. Dessutom syns de nya, tvåkupiga Nibra-pannorna i närbild.

Takfoten har kompletterats enligt befintliga principer och målats med äkta Falu rödfärg. En konsekvens av att takets påbyggnad bitvis är ganska rejäl (se foto) blev, att takfoten och dess underslag också blev förhållandevis klumpigt. För att mildra det klumpiga intrycket, och för att redovisa förändringar över tid, har det varit viktigt att befintliga sparrändar fortfarande ska vara synliga. Underslaget har byggts av återanvända golvbrädor.

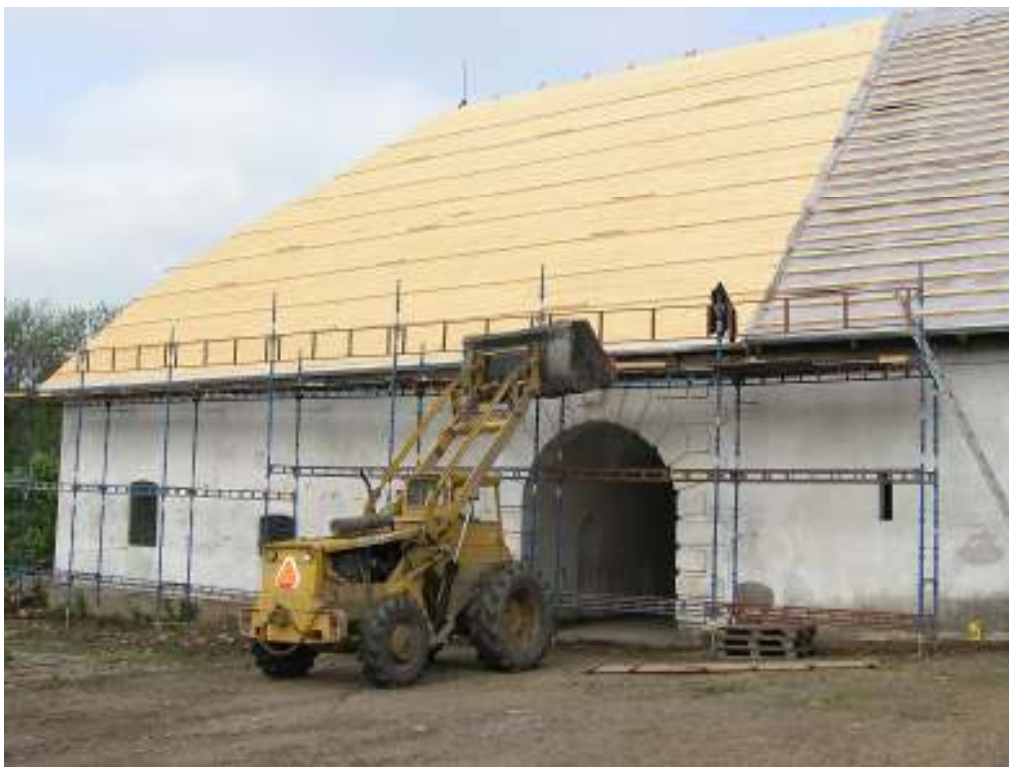
Ny råspont har spikats på den nya "lätta" takstolen i södra delen. Till höger syns Supergriden, väven som lagts under läkt och Nibra-pannor.

Den ”nya” takstolen har före omläktning täckts med Supergrid, en slags väv som är helt tät men med god andingsförmåga.

Över södra delen har ny råspont monterats som täckts med underlagspapp. Befintlig bräddtäckning och äldre tjärpapp har bevarats under till.

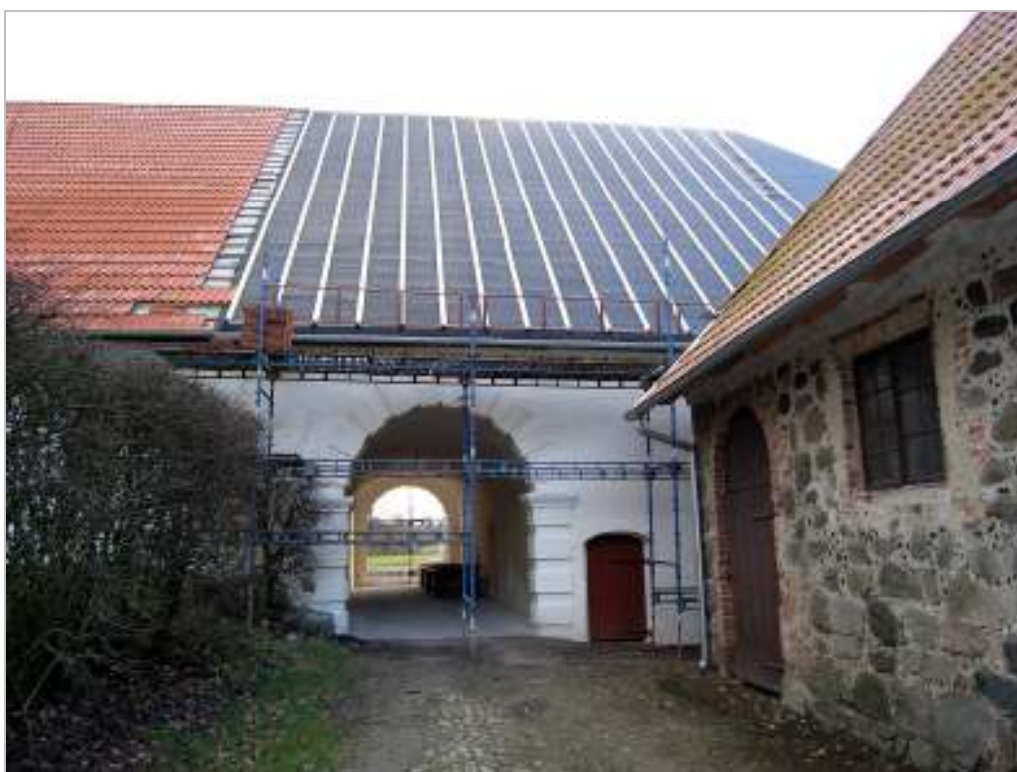
Underlagspapp och trekantsläkt på plats över södra delen, det gamla porttornet.

Dimension på trekantslister bestämdes till 70x70 mm. Pappen som användes är av farbrikat Icopal Mono PR Kristallsvart.

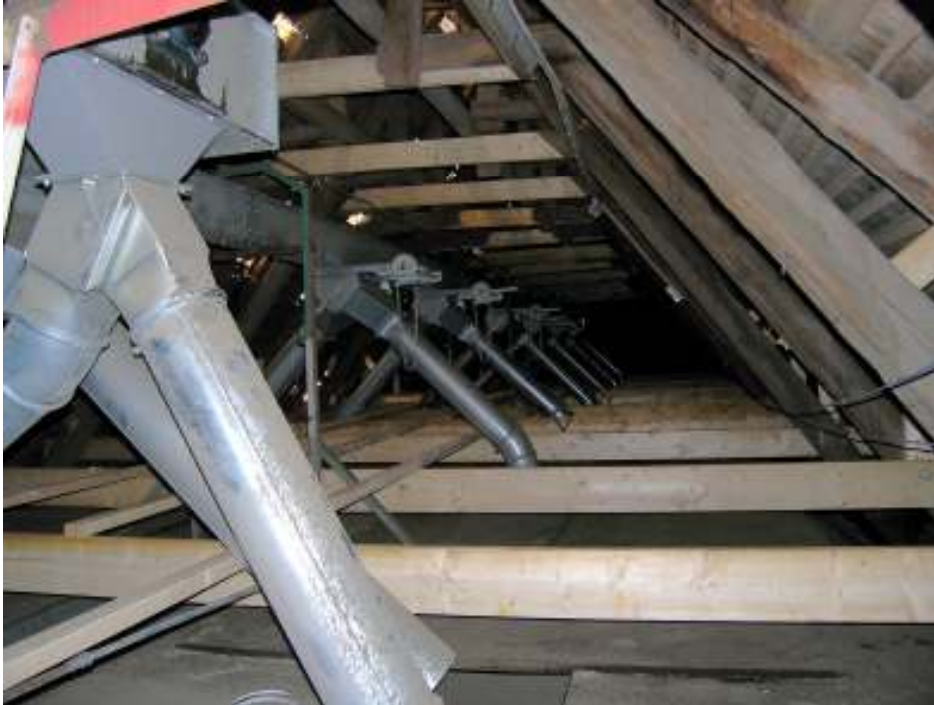
Förstärkning av takstol i byggnadens mittparti visade sig vara nödvändig att utföra.

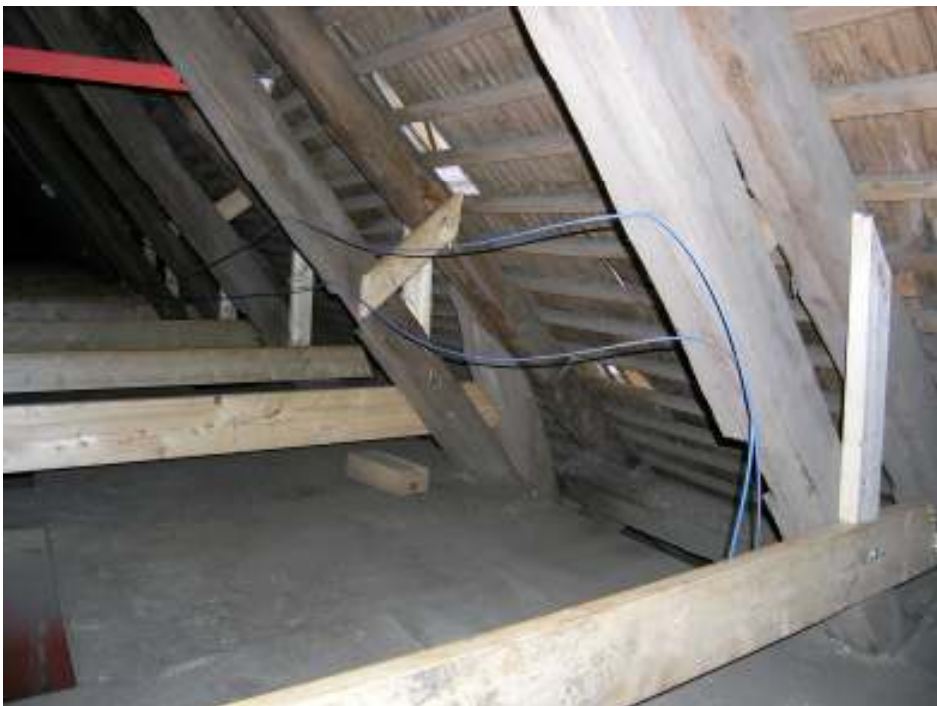
Detalj av förstärkning av takstol.

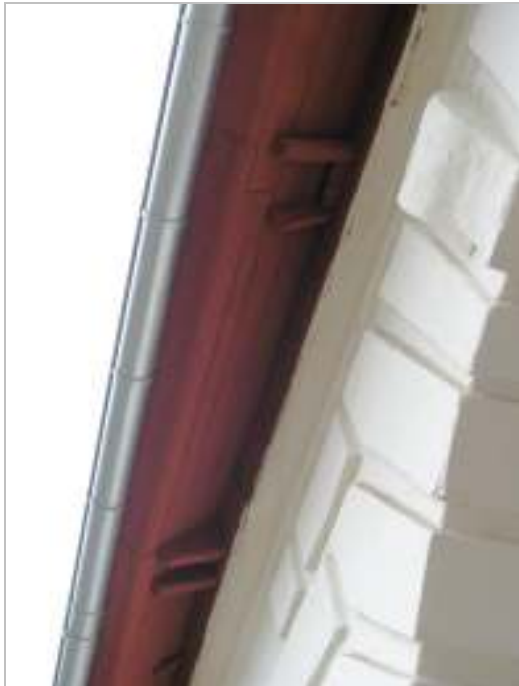
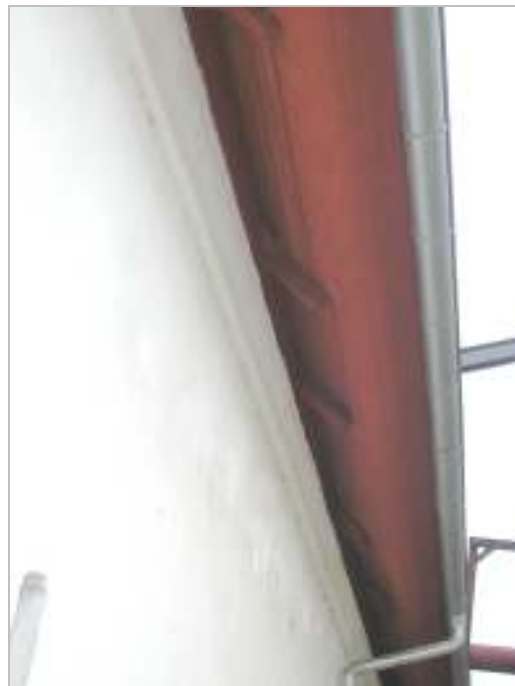
Ovan: Detaljbilder av påbyggd takfot och underlag samt den nya avvattningen, som kommer att lämnas omälad.

Hängrännor och stuprör är utförda i varmförzinkad plåt, som lämnas ommålad främst av etsteiska skäl för att inte bli för framträdande (fabrikat Plätisol, var godkänd i 1st beslut). Däremot ska plåt i anslutning till tak målas röd med linoljefärg (fabrikat "Färg från förr").

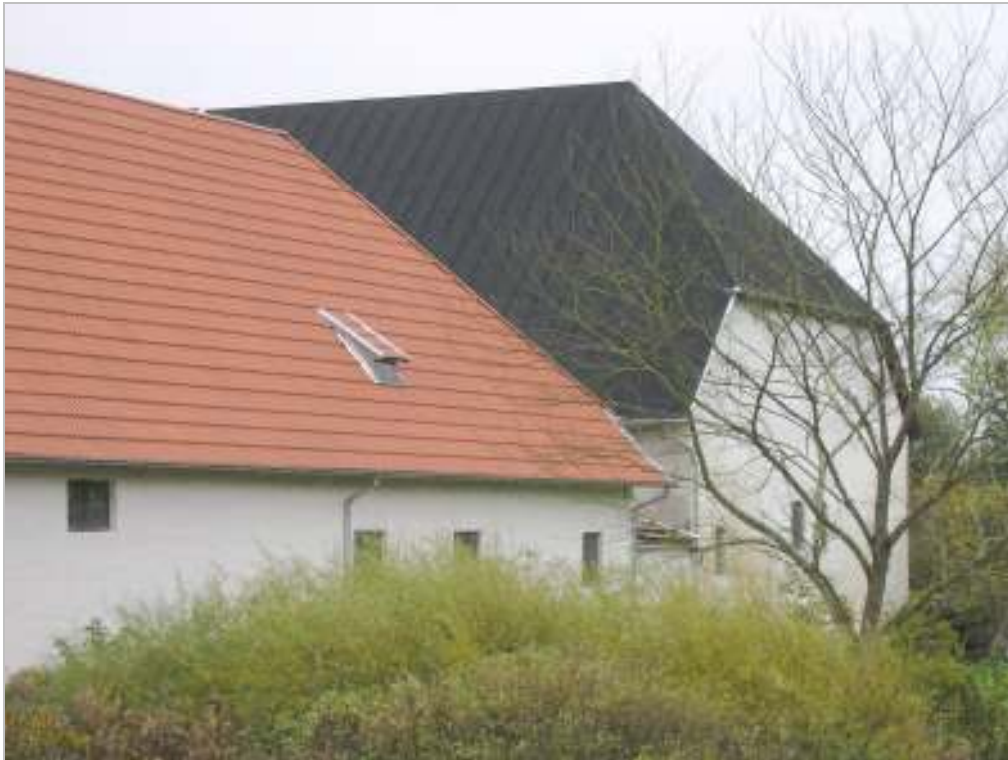
Södra ladugårdslängan och södra delen av den "Gamla hisslogan". Avvattningen är idag väl påtaglig, men intrycket kommer att mattas med tiden. Plåtdetaljer i anslutning till tak ska däremot målas röda.

Målning av underslag och nya taktassar ska efter beslut lämnas ommålade på den södra ladugårdslängan. Vidare beslutades att lämna hängrännor och stuprör ommålade (galvad plåt). Däremot ska plåt i anslutning till tak målas röd med linoljefärg (engelskt röd kulör), vilket även gäller plåtar på takkuporna åt söder.
