# Alunbruket i Andrarum

Antikvarisk kontrollrapport, 2008

## - upprustning av ruinerna

Antikvarisk kontrollrapport, 2008  
Andrarums socken, 1022  
Tomelilla kommun  
Skåne län

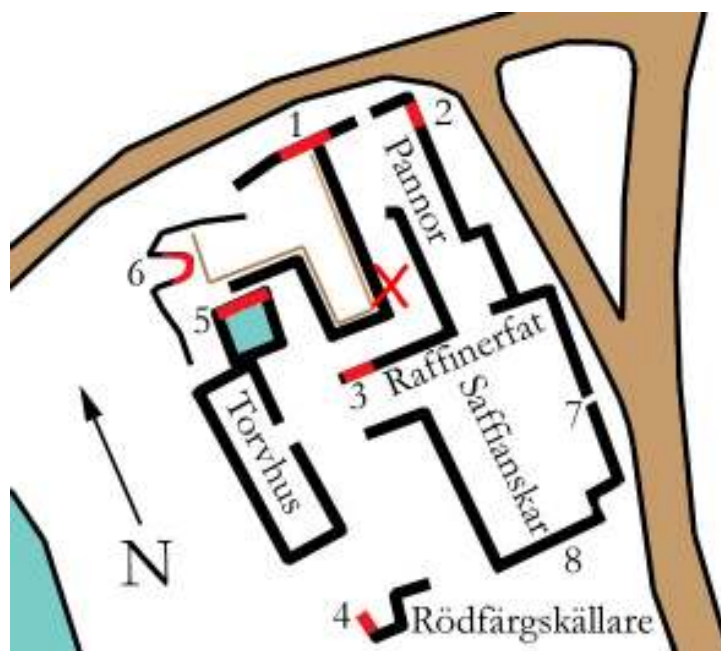
Våren 2008 upprättade Regionmuseet Kristianstad, på uppdrag av Högestad & Christinehofs fideikommiss, en vårdplan gällande restaureringsåtgärder på ruinerna vid Pannehusområdet (beläget vid bruksområdets östra del). Ritningen nedan anger de aktuella stenmurarna, inklusive skadenumrering, som innefattades av arbetet.

Vid ett parti, markerat med X i ritningen ovan, hade skadebilden ökat efter besiktningen våren 2008. Då utrymme fanns inom givna ekonomiska ramar att åtgärda skadan beslöts att så skulle ske.

Ett extra murparti, vilket ådragit sig skada efter besiktningen våren 2008 åtgärdades inom givna ekonomiska ramar (se X:et på ritningen under Byggnadshistorik med relevans för arbetet).

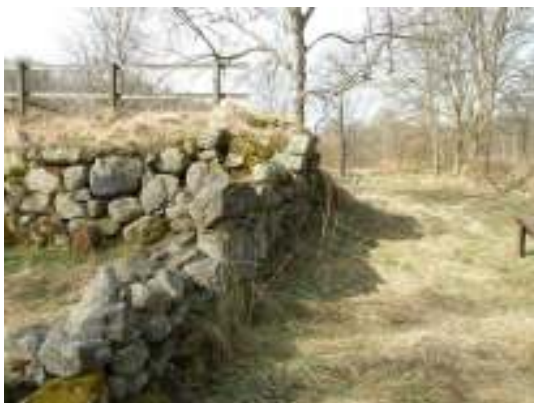
Vid Skada nr 1 (se ritningen ovan) hade muren ännu inte rasat, men på grund av den överhängande säkerhetsrisken var det nödvändigt att montera ned partiet för att kunna utföra säkring.

*Skada nr 1, före arbetet.*

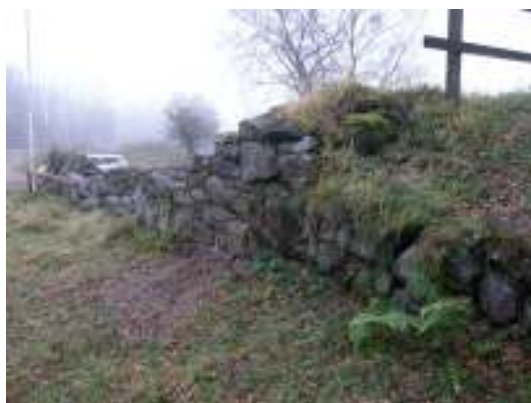
*Skada nr 1, efter arbetet.*

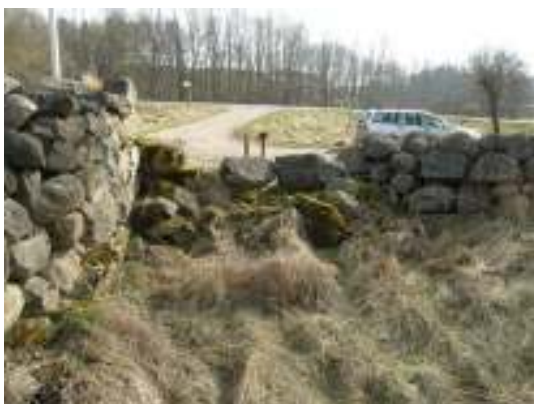
*Skada nr 2, före arbetet.*

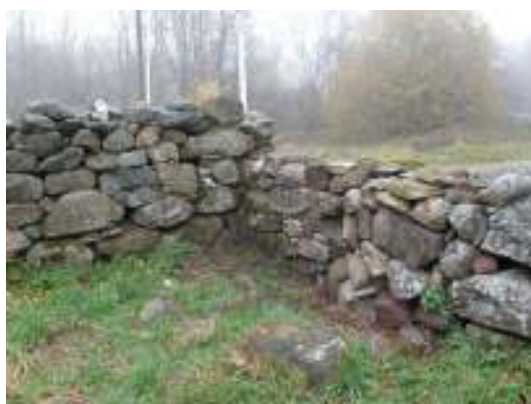
*Skada nr 2, efter arbetet.*

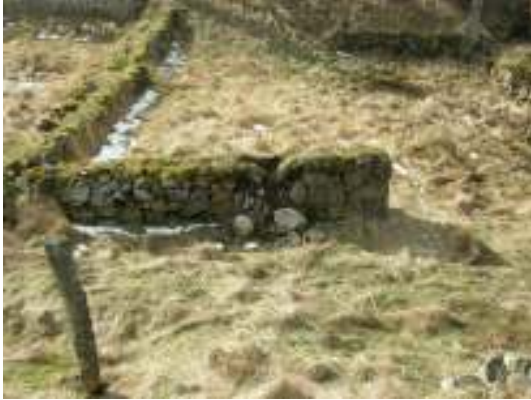
*Skada nr 3, före arbetet.*

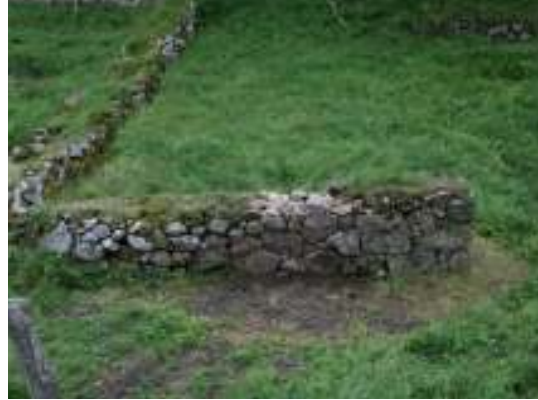
*Skada nr 3, efter arbetet.*

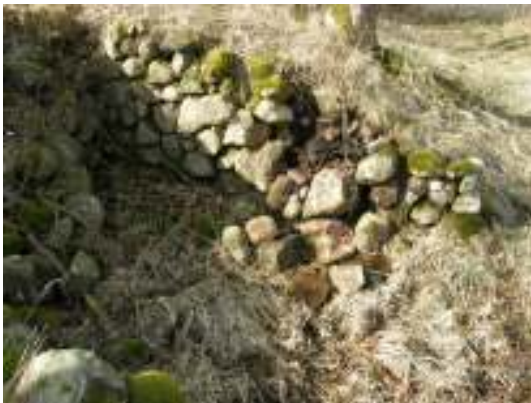
*Skada nr 4, före arbetet.*

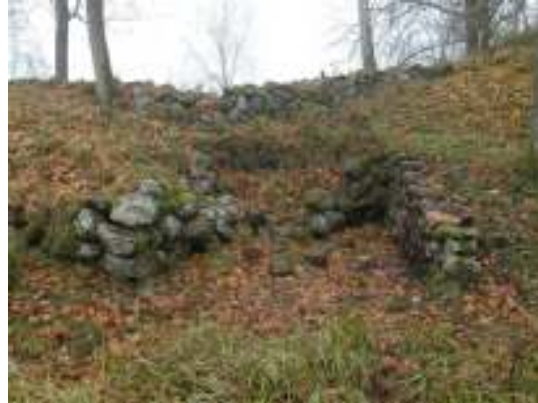
*Skada nr 4, efter arbetet.*

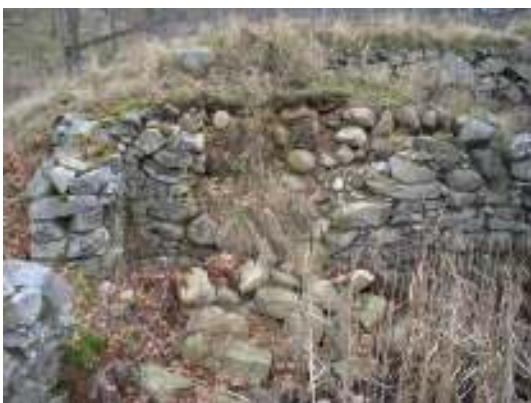
*Skada nr 5, före arbetet.*

Den gamla stenlavningen vid skada nr 5 föreföll i sitt ursprungliga utförande vara partiellt förstärkt med kalkbruk – något som ej kunde iaktas vid skadebesiktningen våren 2008.

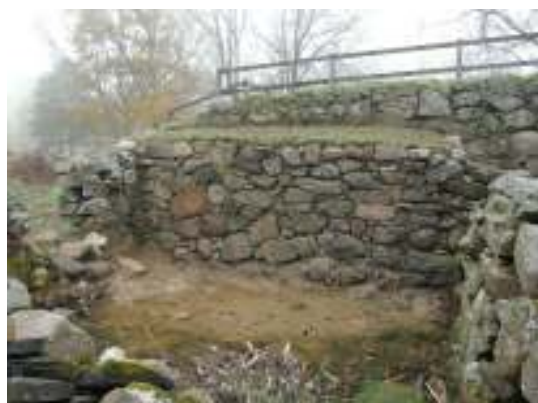
*Skada nr 5, efter arbetet.*

Till arbetet vid Skada nr 5, det stora murraset, tillhandahöll beställaren en traktorskotare. Därmed kunde arbetet ske utan säkerhetsrisker. Ett träd i anslutning till det skadade partiet fick med nödvändighet fällas för att skapa åtkomst för skotaren (se rapportens omslag). Dessutom röjdes en stor mängd vegetation bort med hjälp av röjsåg. I övrigt nyttjades enbart traditionella handverktyg.

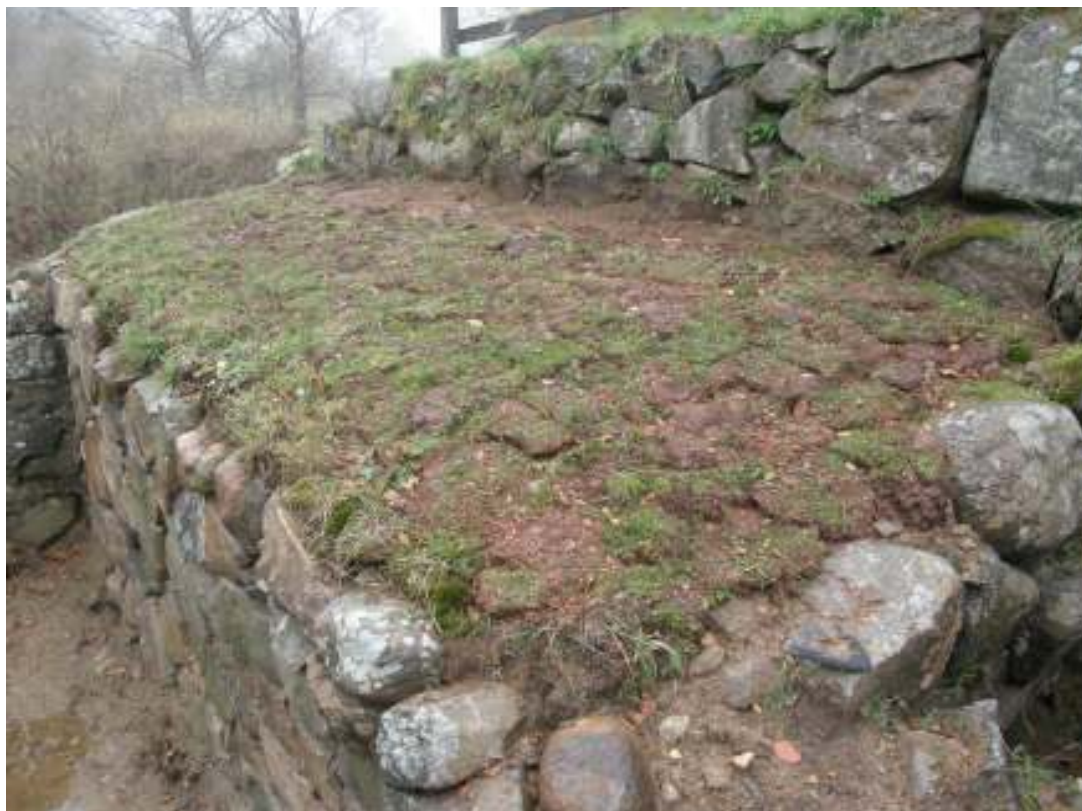
*Skada nr 5, toppackningen, efter arbetet. Grästorven togs lokalt, bl a efter avsvälningen av lakkaren.*

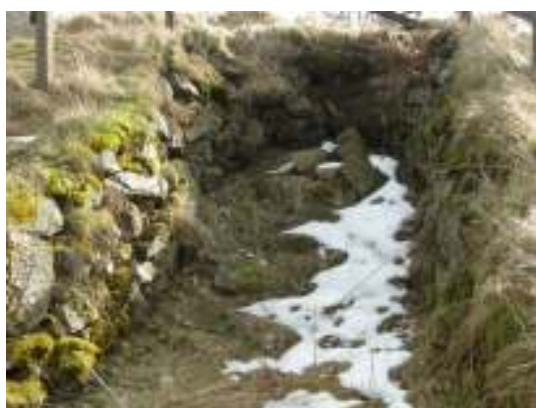
*Skada nr 6, före arbetet.*

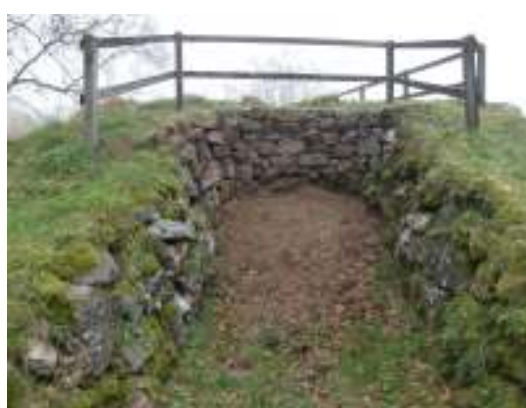
*Skada nr 6, efter arbetet.*

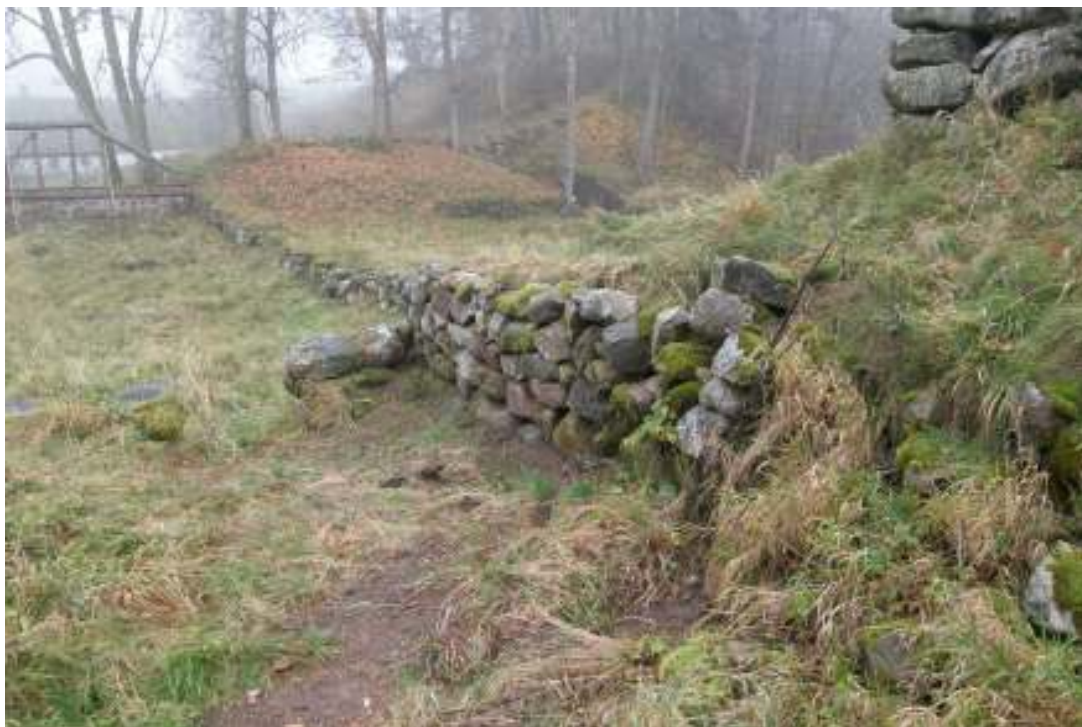
*Åtgärdad mur som kalvat efter skadebesiktningen våren 2008.*

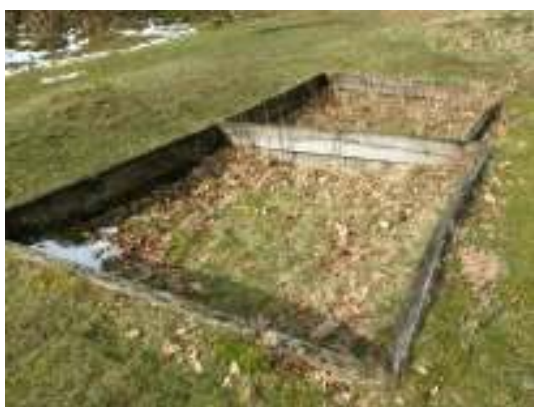
De aktuella lakkaren, vilka är ursprungliga på platsen och framtagna under (gissningsvis) 1970 – 80-talet, befanns vid skadeinventeringen våren 2008 vara igenväxta. Dessutom var vissa delar av den sentida träsargen rötskadad. Karen urgrävdes/avsvålades för hand ner till nivån strax ovanför befintlig lerpäckning. Dessvärre föreföll leran sedan tidigare vara punkterad, varför förhoppningarna om att vattenspeglar naturligt ska bildas bör anses som små. Längs sargens norra långsida ersattes en planka mot nyttillverkad av samma mått och utförande som befintliga. Härvidlag gjordes avkall på materialvalet eftersom det under arbetet stod klart att träsargen var sekundär (se vidare under Avvikelser från arbetshandlingarna).

*Lakkaren innan urgrävning.*

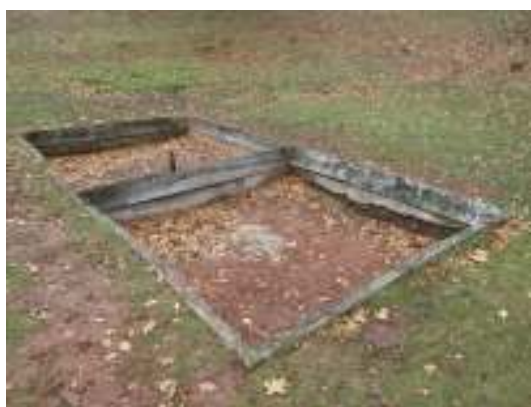
*Efter urgrävning och trälagning.*

Den bytta sargplankan i lakkaret utgjordes av gran, vilket inte stämde med givna föreskrifter (entreprenören kunde vid tillfället inte hitta bokvirke). Åtgärden godkändes dock i efterhand av antikvarisk kontrollant eftersom det stod tämligen klart vid en närmare besiktning att samtliga plankor var sekundärt satta i lakkaret, troligtvis i samband med den första framgrävningen. Dessutom fick man efter avsvälningen intrycket av att materialet varierade. Avvikelsen bör ses som ringa.
