# Ignaberga gamla kyrka

## - invändiga arbeten

Antikvarisk kontrollrapport, 2007-2008

Antikvarisk kontrollrapport, 2007-2008  
Ignaberga socken, 1069  
Hässleholms kommun  
Skåne län

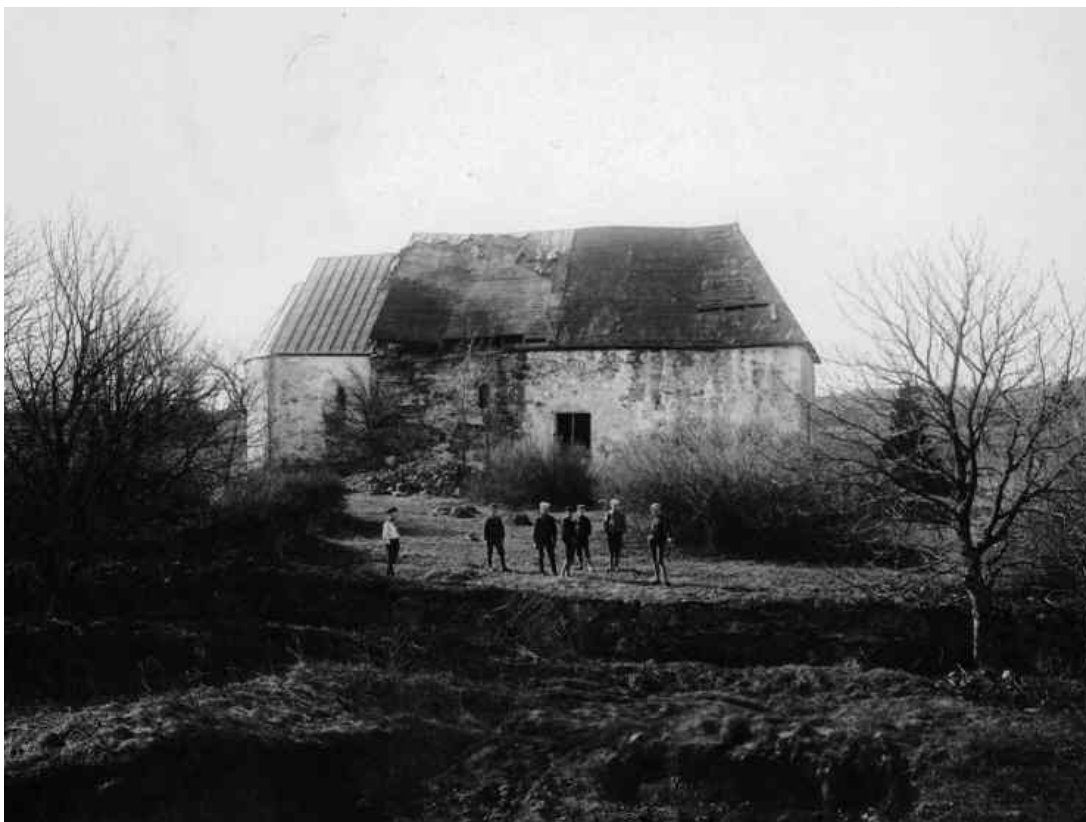
*Ignaberga gamla kyrka sedd från norr, datum okänt, troligtvis taget under tidigt 1920-tal innan restaureringen kom till stånd. Långhusets nordöstra vägg har rasat och taket börjar ge med sig.*

Kyrkan iståndsattes och togs åter i bruk på 1920-talet enligt ritningar och förslag av arkitekt Leon Nilsson. Väggarna lagades och nya valv slogs. 1734 års slutna bänkinredning kvarstår i koret varvid övriga bänkar är rekonstruerade i samband med iståndsättningen på 1920-talet. Bänkdörrar och gavlar är prydda med gröna stänglar och liljeliknande blommor.

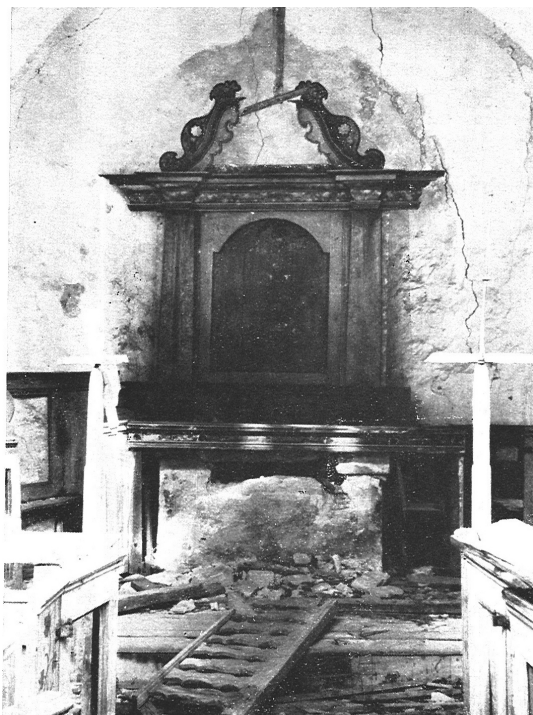
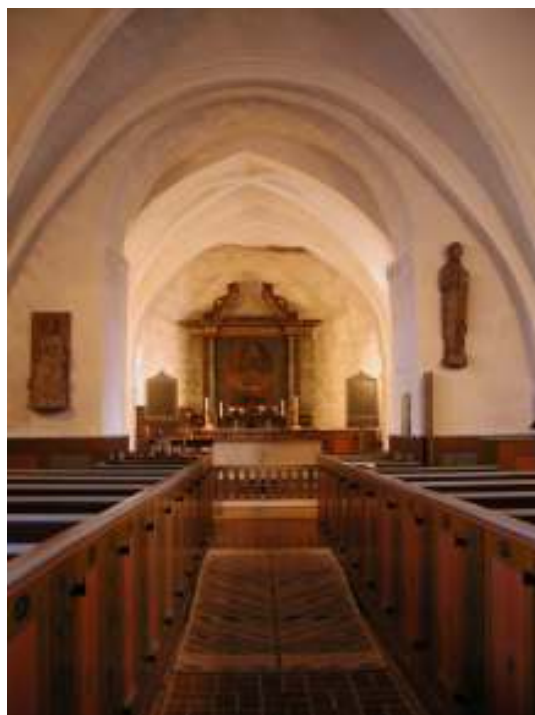
T.v. Koret innan restaureringen på 1920-talet. Äldre fotografi ur skriften *Ignaberga gamla kyrka*, 1965. Notera den slutna bänkinredningen samt stolparnas placering för upphängning av psalmnummertavlorna. T.h. Vy mot koret i öster innan åtgärder. Den slutna bänkinredningen sträcker sig genom triumfbågen in i koret. Notera även de medeltida skulpturernas placering på vardera sida om triumfbågen innan flytt samt psalmnummertavlornas placering på stolpar framför de främsta bänkraderna i koret.

Endast den främsta bänkraden på ömse sidor mittgången i koret har demonterats medan bänksist nummer två (från öster) lämnats öppen framtill utan framförvarande skärm. Med denna lösning blev ingreppen mindre och den befintliga bänkindelningen bevaras i större utsträckning. Bröstpanelen har bättringsmålats där skador efter bänkinredningen förekom. Golvet under den demonterade bänkinredningen framme i koret är ca 20 mm högre än omgivande golvytor. Retuscheering har även skett på de ställen där demonterade bänkar tidigare varit infästa.

Psalmnummertavlorna var monterade på stolpar framför den slutna bänkinredningens fronter i koret, vilka plockades ned i samband med demonteringen av bänkarna. Psalmnummertavlorna har fått ny placering på norra respektive södra väggytan på ömse sidor om triumfbågen ut mot kyrkorummet.

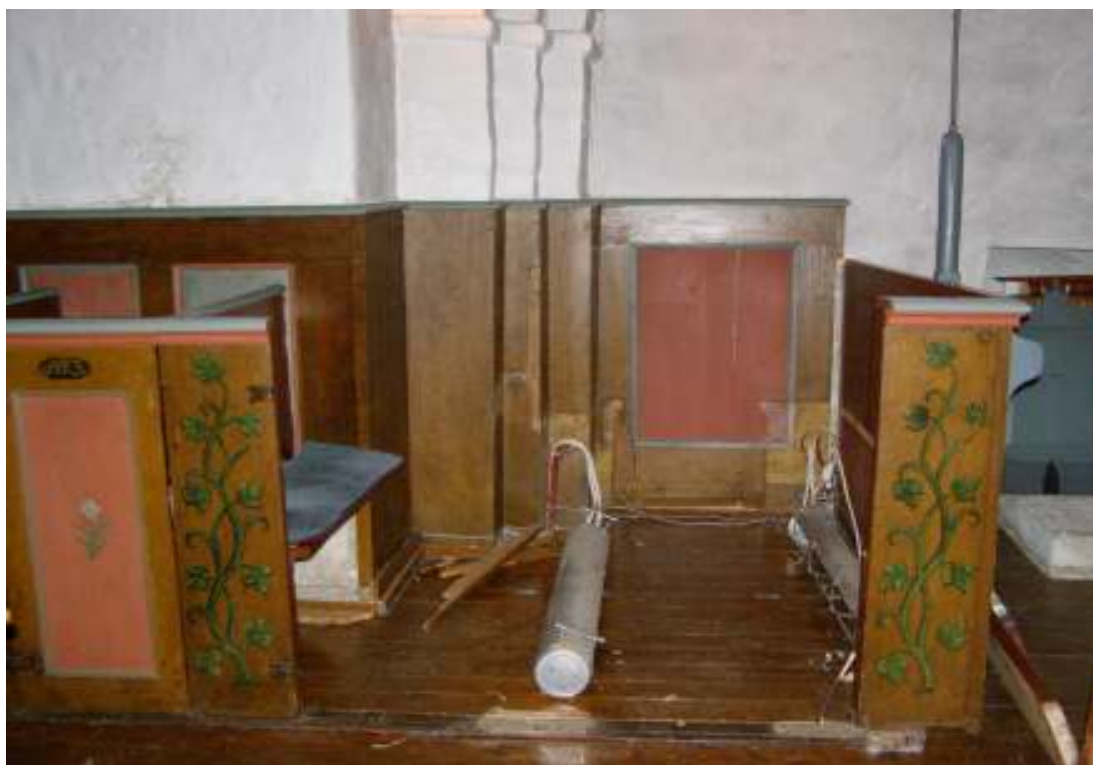
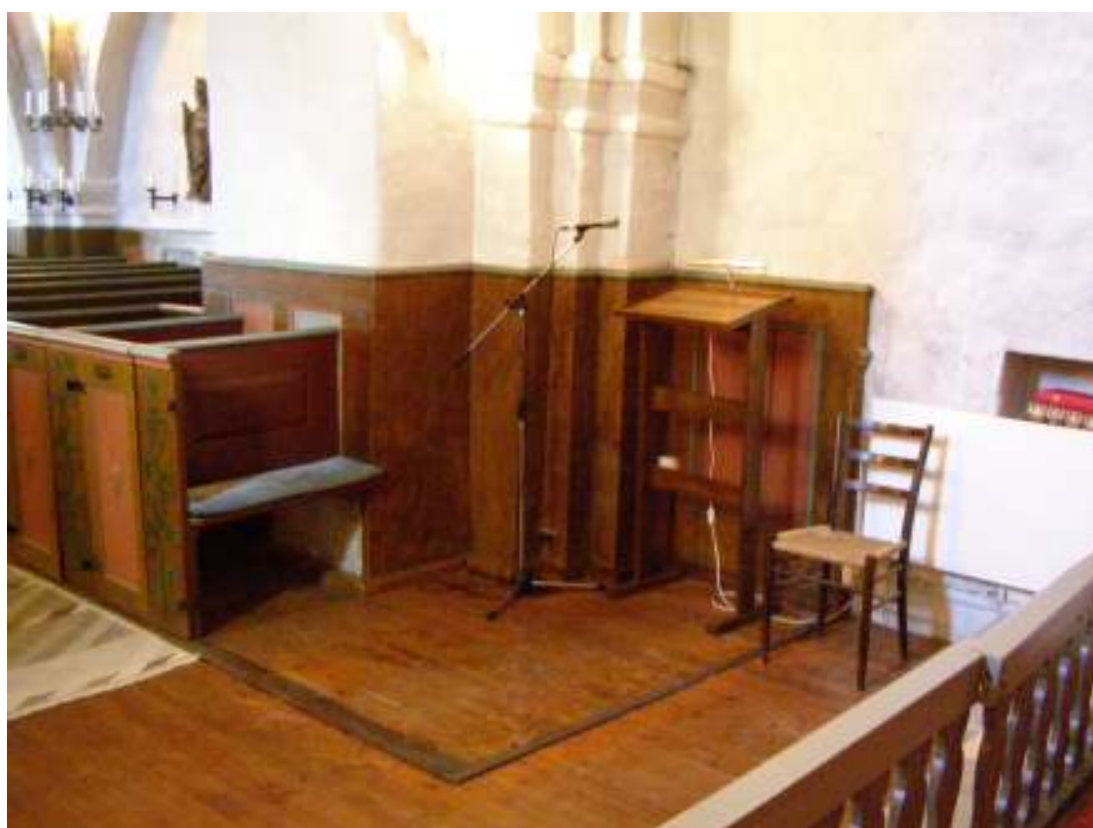
*Överst: Bänkinredningen under demontering. Notera märkena efter den demonterade bänkinredningen på väggens bröstpanel samt de äldre bänkradiatorerna. Nedan: Norra bänkkvarter efter avslutad åtgärd.*

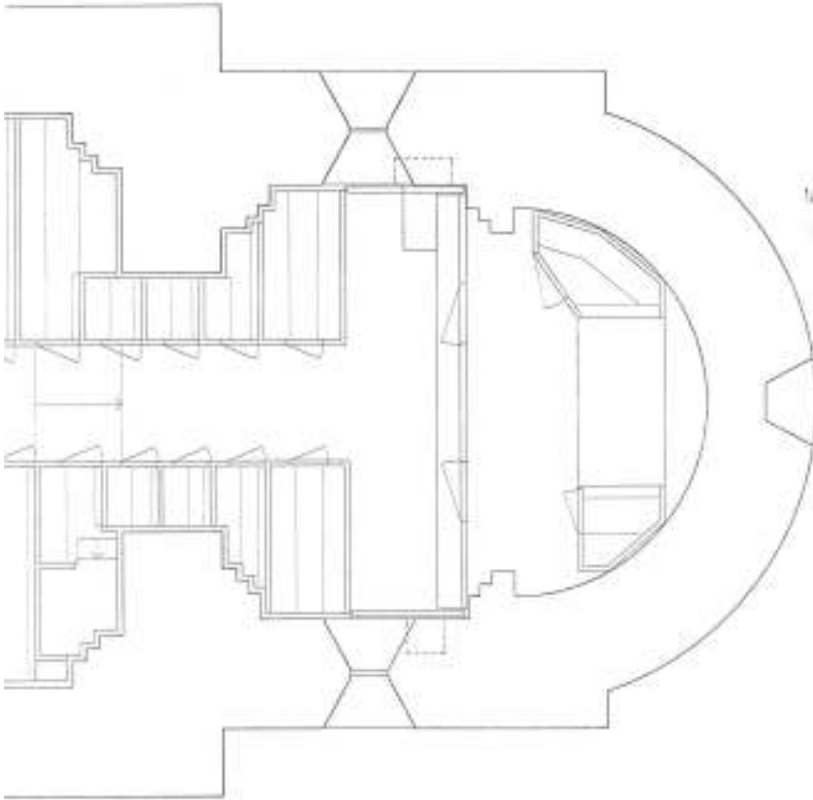
*Befintlig plan med bänkinredning som sträcker sig ända fram i koret.*

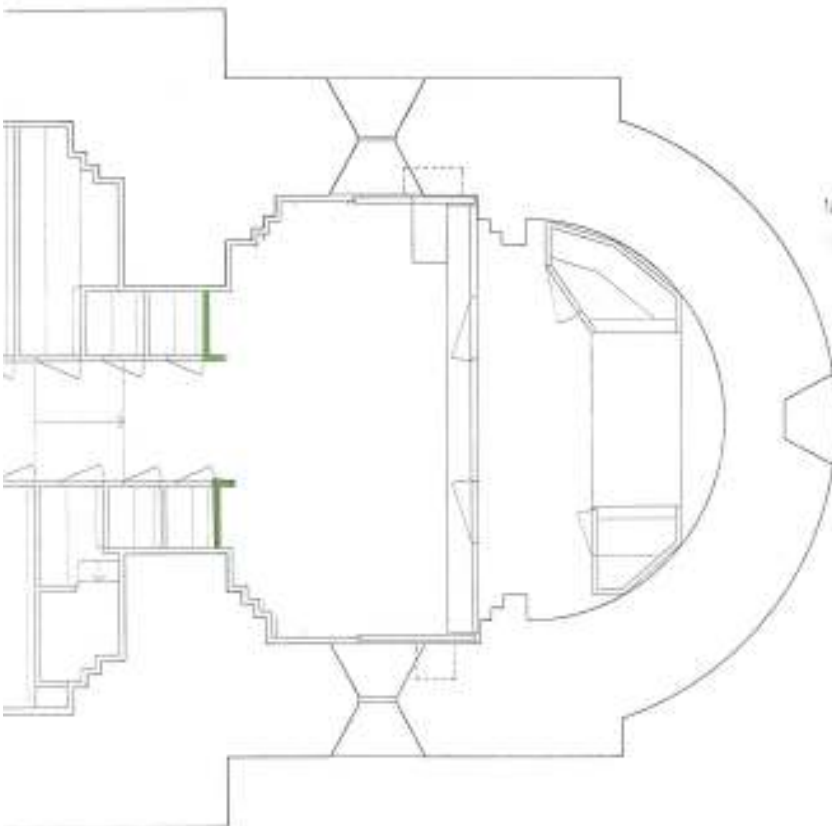
*Plan efter utförda åtgärder.*
