Fjälastorps småskola -restaurering av uthus

Antikvarisk kontroll, 2008

Rapport 2009:2

Antikvarisk kontroll, 2008
Brunnby socken, 1201
Höganäs
Skåne län

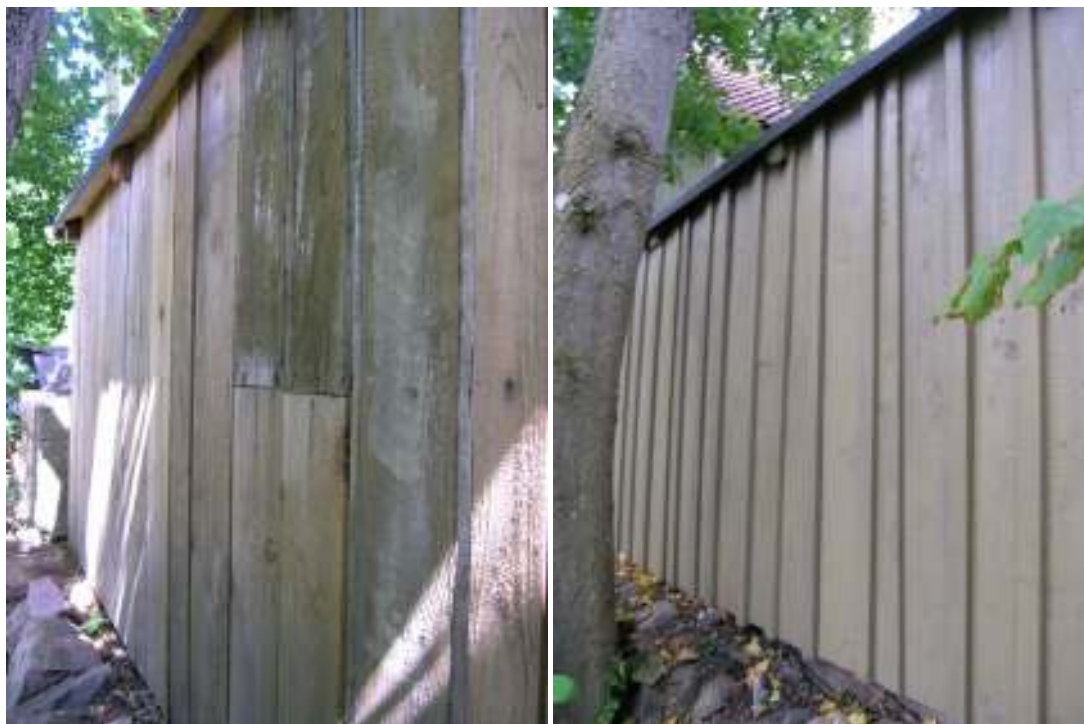
Uthusets baksida där panelen nu har kompletterats med skyddande locklist.

Uthusets restaurering påbörjades 2007 men kunde av olika anledningar inte färdigställas då. Arbetet har därför återupptagits under 2008. Delar av den pärlspontpanel som iskarvades 2007 hade lossat från sin infästning och har därför återgärdats 2008. Utedassets baksida, med grov, oprofilerad locklistpanel har kompletterats avseende locklist. Ursprunglig pärlspontpanel har skrapats ner till fast underlag. Låsen till de två dassdörrarna har justerats och smorts upp. Beslagen på samtliga dörrar till uthuset har setts över och vid behov kompletterats med begagnade beslag eller nya av snarlik modell. För att kunna öppna förrädsdörren på uthusets norra gavel har även en enklare markröjning gjorts. Eftersom marken från den södra gaveln på skolan sluttar ner mot uthuset, samlas mycket dagvatten där. Det innebär att fasaden utsätts för en betydande mängd markfukt, vilket är särskilt känsligt då panelens nederkant är i nivå med marken.

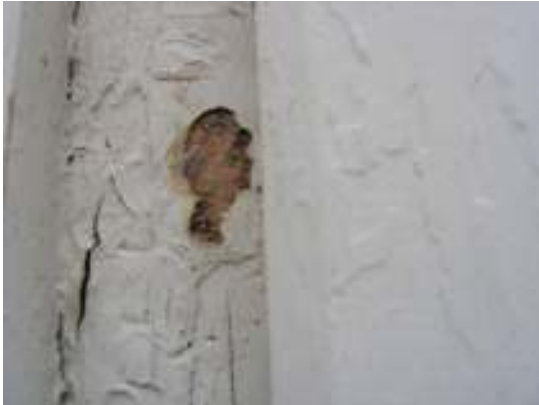
Färgundersökning av skikt med tjärblandad linolja på skolbyggnadens norra gavel.

Locklistpanelen på 1880 års skolbyggnad målades ursprungligen med tjärblandad linolja, varför den på äldre foton är mycket mörk. Uthuset målades däremot med äkta linoljefärg i en rödbrun kulör, som sannolikt pigmenterats med bränd terra.

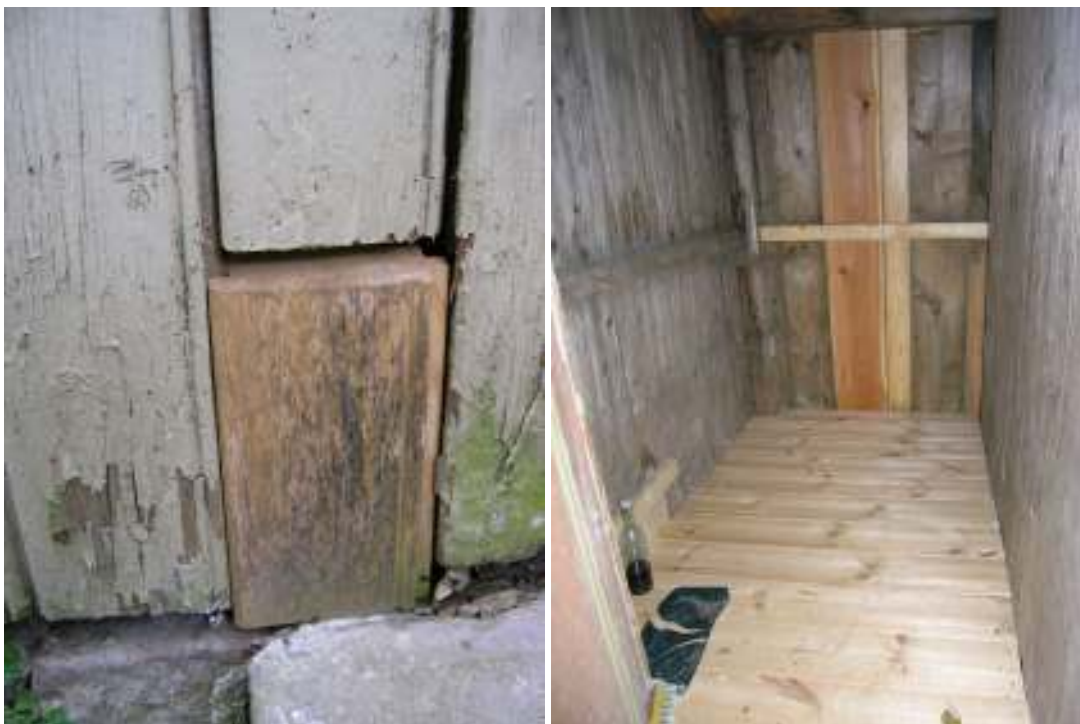
Lös panel på uthuset har fästs in och i det vänstra dasset har ett nytt golv lagts in.

Arbetet med uthuset omfattar också mindre snickeriarbeten inne på dassen. Det södra dasset har fått nytt golv och i det norra har sittbänken kompletterats med nytt virke.

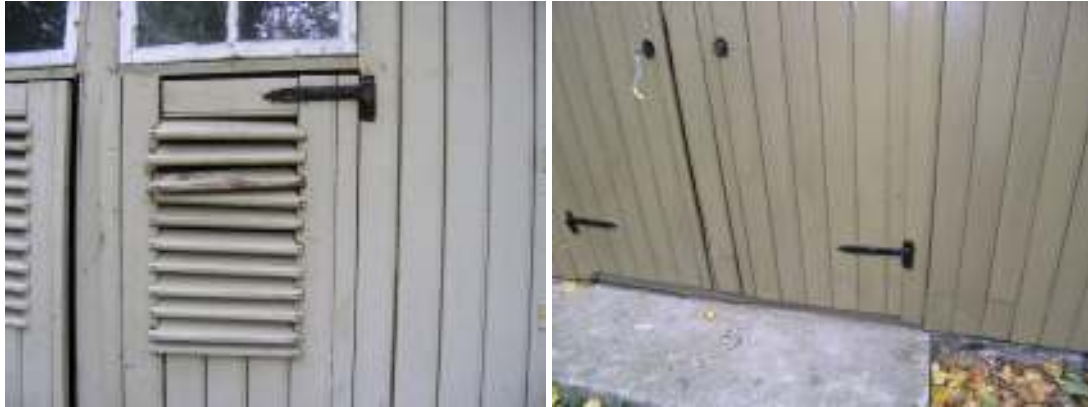
Dassdörrarnas vädringslameller har restaurerats, beslagen riktats och låsen smorts upp.

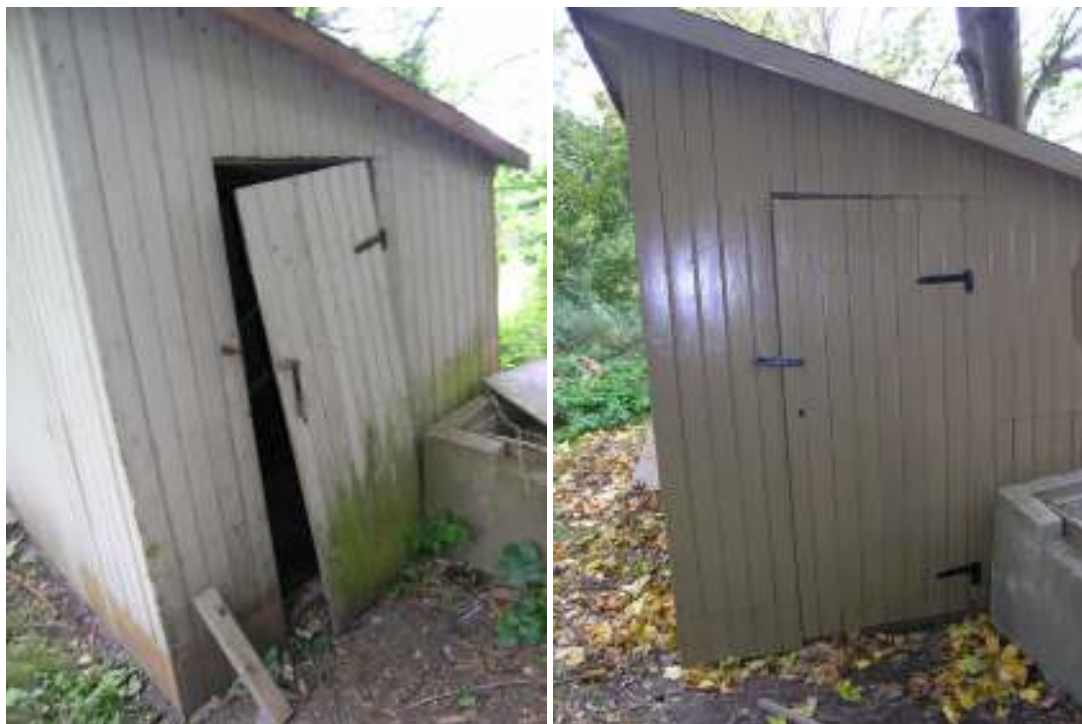
Uthusets norra gavel före och efter genomförd restaurering.

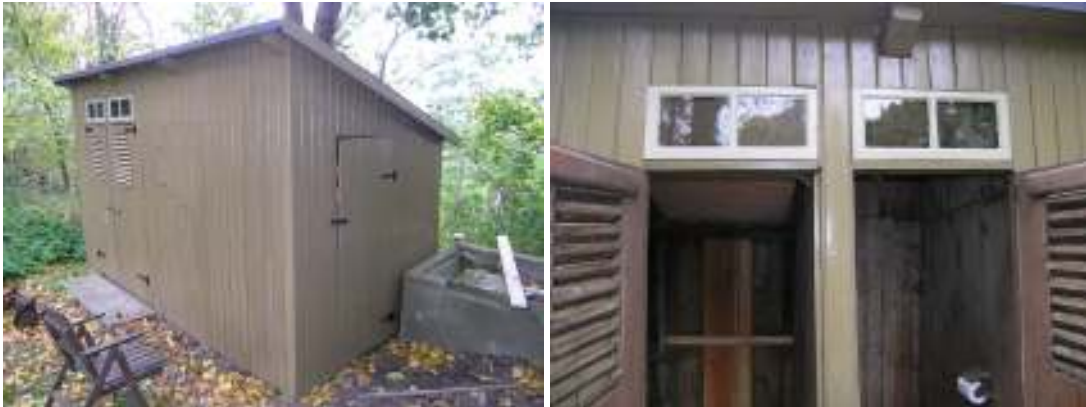
Det nyligen ommålade uthuset i sin helhet och detalj av dassens överljusfönster. Innvändigt har dassens dörrar fått behålla sina ursprungliga kulörer.

Vid slutbesiktningen konstaterades att linoljefärgen som uthusets panel har målats med blivit aningen ojämn i kulören. Vad detta beror på är osäkert. Höstens höga luftfuktighet kan ha inverkat. Ojämnheten i kulören kan också bero på att linoljefärgen har reagerat med rester av det latexhaltiga färgskikt som uthuset tidigare var målats i. Med anledning av detta kommer Regionmuseet att göra en uppföljande kontroll tillsammans med Vikens Måleri & Byggnadsvård under våren 2009. Om ojämnheterna i kulören kvarstår målas uthusets panel om så snart temperaturen når över 10°C och luftfuktigheten är lägre än 80 %.

Uthusets har, som avslutning på restaureringen, målats i sin helhet. Kulörerna har valts utifrån den färgundersökning som föregick arbetet och visar den färgsättning uthuset fick omkring 1927. Panel i obränd terra och fönsterbågar i guldocker med grönumbra. Fönsterbågarnas kulör gjordes, som tidigare nämnts, ljusare i förhållande till färgundersökningen, för att bättre kontrastera mot fasadens kulör.

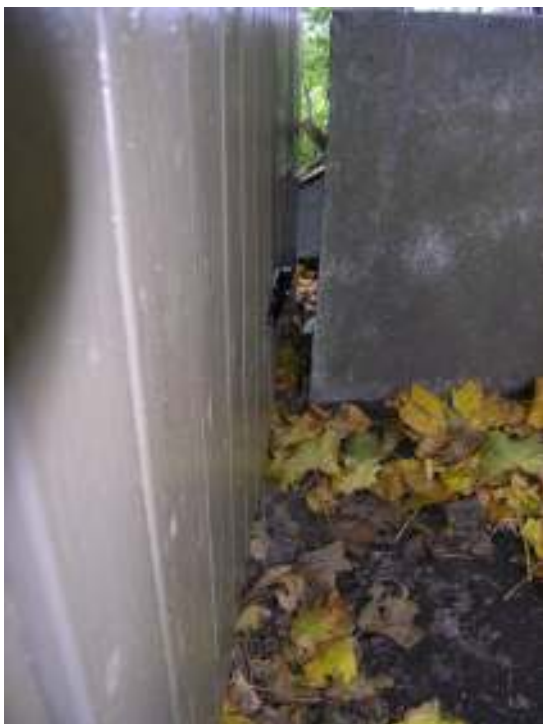
Trång passage mellan uthusets norra gavel och det gjutna betongkaret.

Intill den norra uthusgaveln är ett gjutet betongkar, troligen använt för kokaska, placerat. Karet utgör en viktig del i skolmiljöns helhet och åtgärder för avvattnings av marken måste därför ta hänsyn till detta. Under 2008 års restaurering, har marken runt om uthuset rensats liksom utrymmet mellan uthuset och betongkaret. Eventuellt kan man undersöka möjligheten att gräva ut under betongkaret och lägga någon form av dräneringsrör där.

Fjälastorp-Stubbarps byaförening bör så snart det är möjligt dränera marken runt om uthuset. Enkla åtgärder innan dess är att kontinuerligt tillse att fasaderna hålls fria från växtlighet samt att ansamlade löv räfsas undan.
