Antikvarisk kontroll, 2008

Rapport 2009:4

Hajen 13

Antikvarisk kontroll, 2008
Höganäs socken, 1266
Höganäs kommun
Skåne län

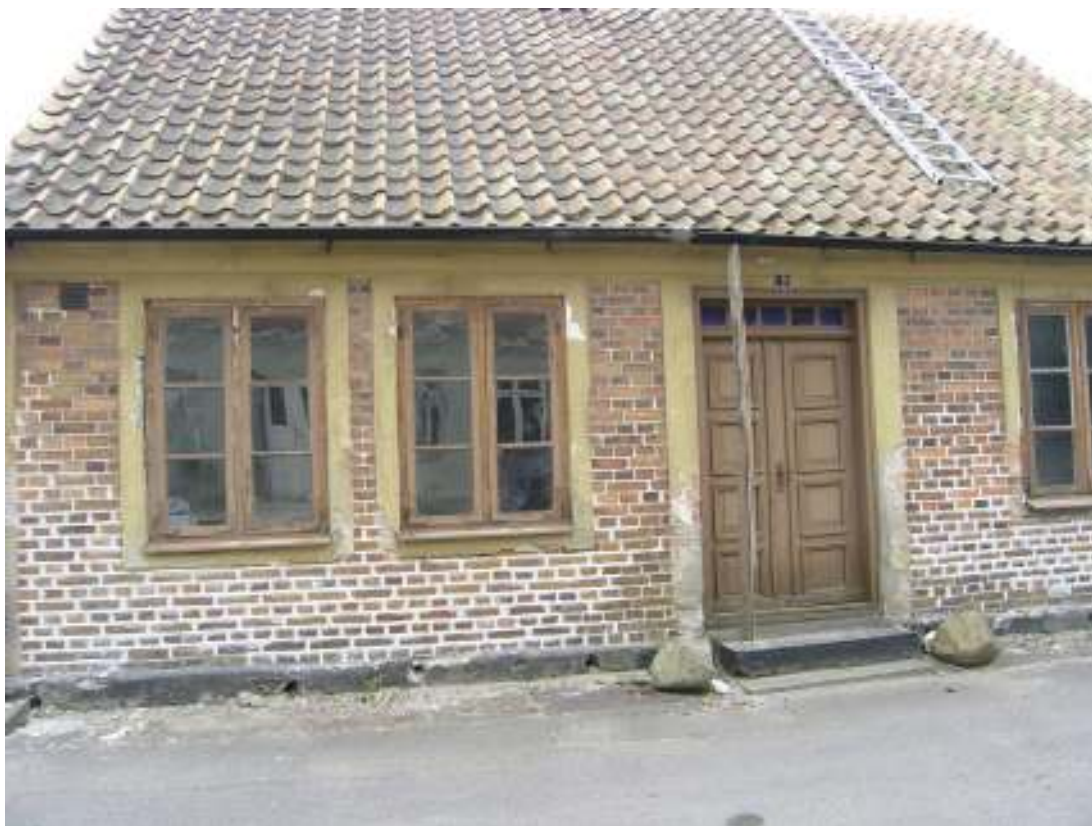
Hajen 13 i samband med att färgundersökningen gjordes och renoveringen just hade påbörjats.

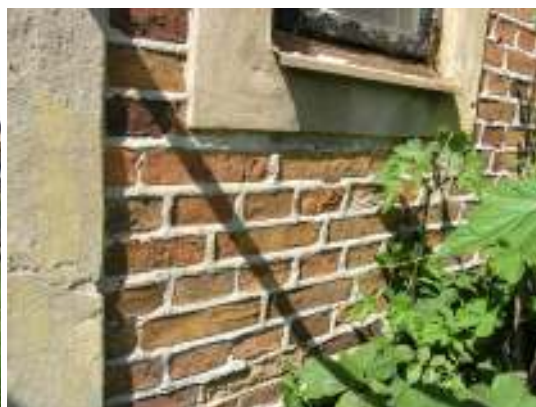
Detalj av köksfönstret.

Fönstren har lyfts ut, skrapats rena från kitt och löst sittande färg. Därefter har falsarna oljats och sedan strukits med linoljekitt. Bågar och spröjs har målats med äkta linoljefärg i brun mörkocker, från Gunnar Ottossons färgmakeri. Det samma gäller för karmarna. Beslag liksom lås har setts över och vid behov kompletterats med nya i samma material och modell.

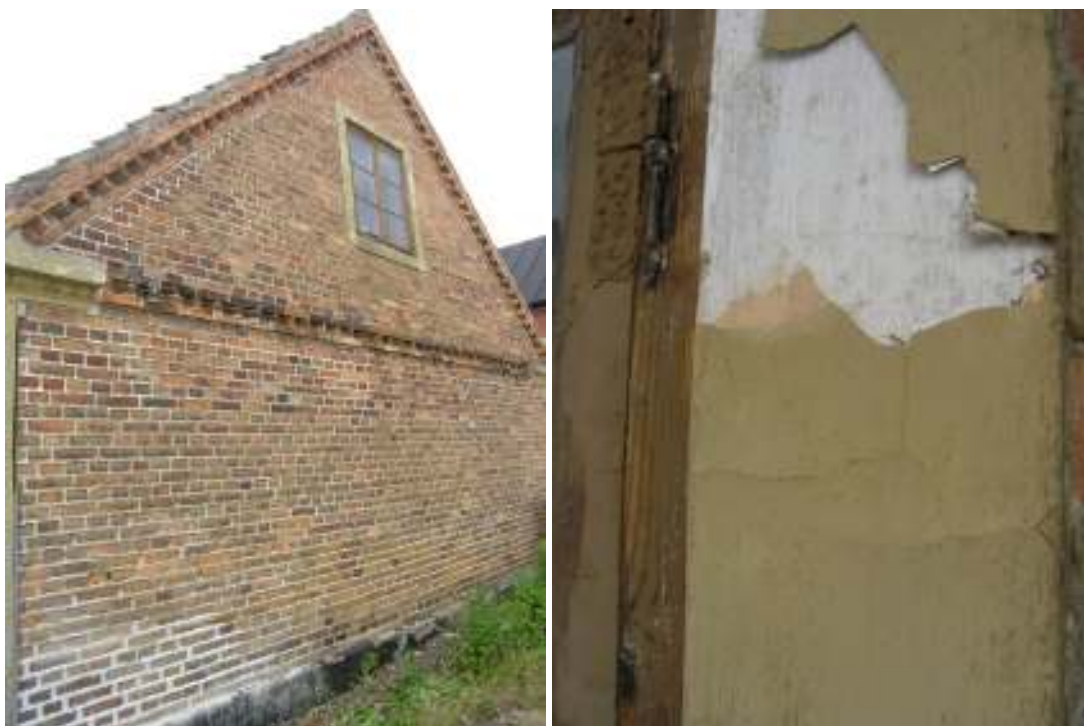
Östra gaveln med profogning längst ner till vänster i bild. Detalj av färgtrappa på kalkavfärgad omfattning vid fönster.

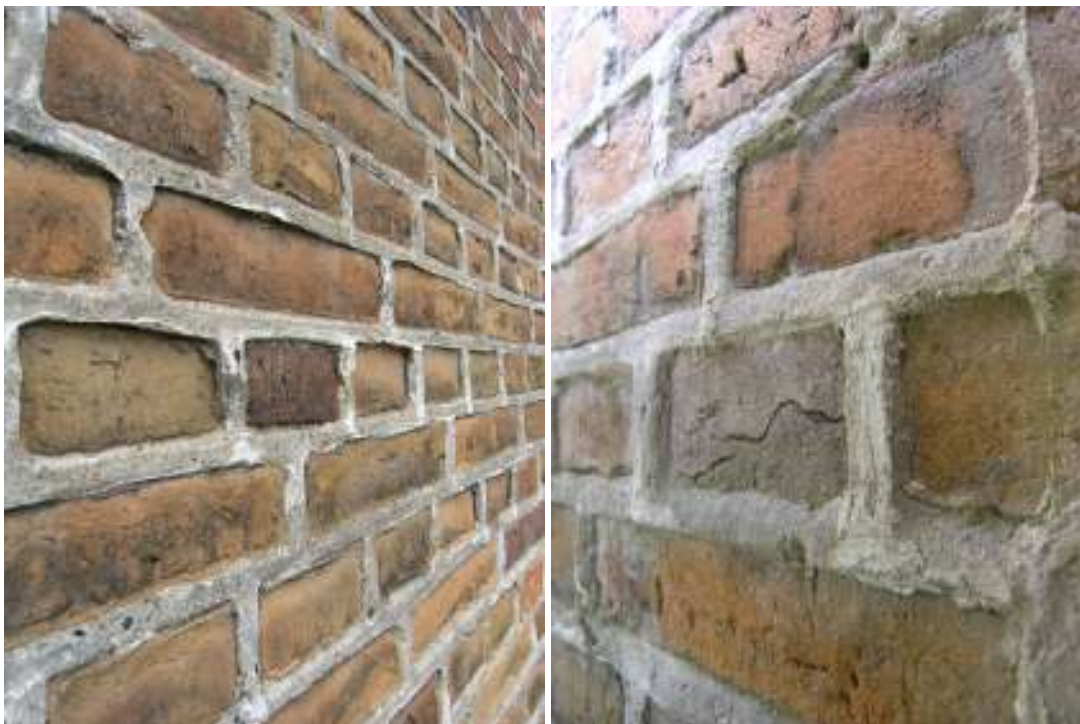
Exempel på åsfogar som har blivit bättringsfogade vid upprepade tillfällen och därför fått varierade uttryck.

Åtgärderna har bestått i att se över samtliga fogar och komplettera med fog- och putsbruk där så behövs. Nya åsfogar har företrädesvis gjorts på fasaden mot gatan. Eftersom det inte handlar om en total omfogning, blandas nygjorda fogar med äldre. De senare uppvisar upprepat underhåll och ibland ganska grova former. Dimensionen och utformningen av de nygjorda fogarna är ett resultat av noggranna avväganden gent emot befintliga fogar. Försök har gjorts för att finna formen på en ursprunglig åsfog. De nygjorda fogarna utgör en tolkning och är smäckrare till formen.

På framsidan av huset har våtsläckt kulekalk med kornstorlek om 0-2 mm använts medan fogarna på husets övriga fasader har gjorts med 35 % hydrauliskt Jurakalkbruk 35/65/400. Produkterna kommer från Målarkalk. Fogarnas åsform har gjorts för hand då både trästicka och finare slev visade sig svårare att använda.

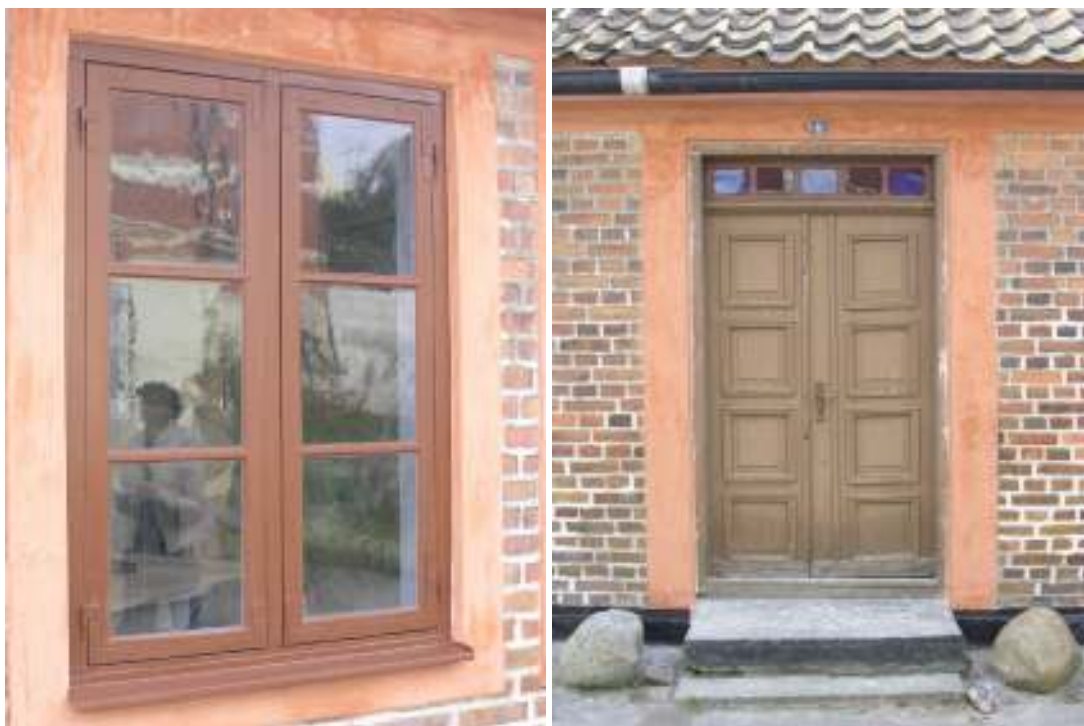
Även fönstrets invändiga ommålning visar ursprunglig kulör. Dubbeldörr i väntan på restaurering.

Invändigt är fönstren målade med linoljefärg i en blågrå kulör. Detta arbete ingår ej i aktuella åtgärder men är intressant att nämna, eftersom insatsen likafullt bidrar till helheten. Den blågrå kulören är liksom kulören i brun mörkocker också ursprunglig och har framkommit genom färgundersökning. Färgtrapporna på de interiöra snickerierna har dock frilagts av dödsbodelägarna själva.

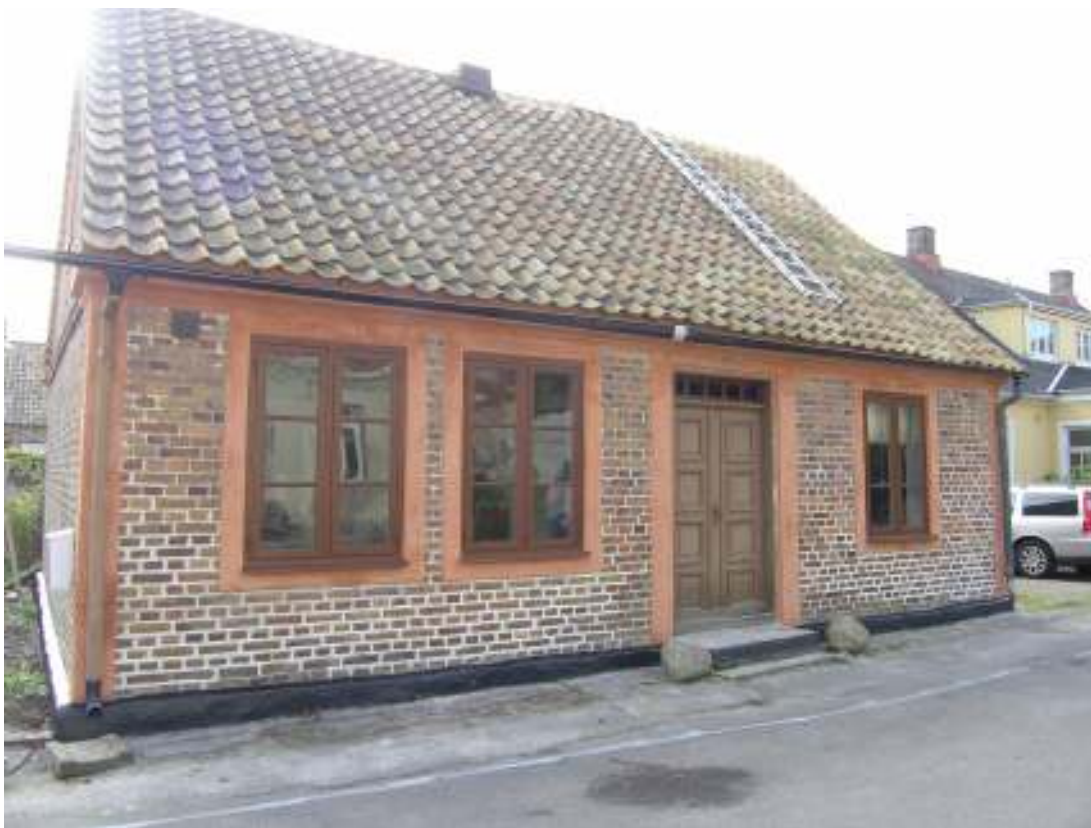
Hajen 13 i samband med slutbesiktningen. Fastighetsgränsen markerad med vitt i asfalten.

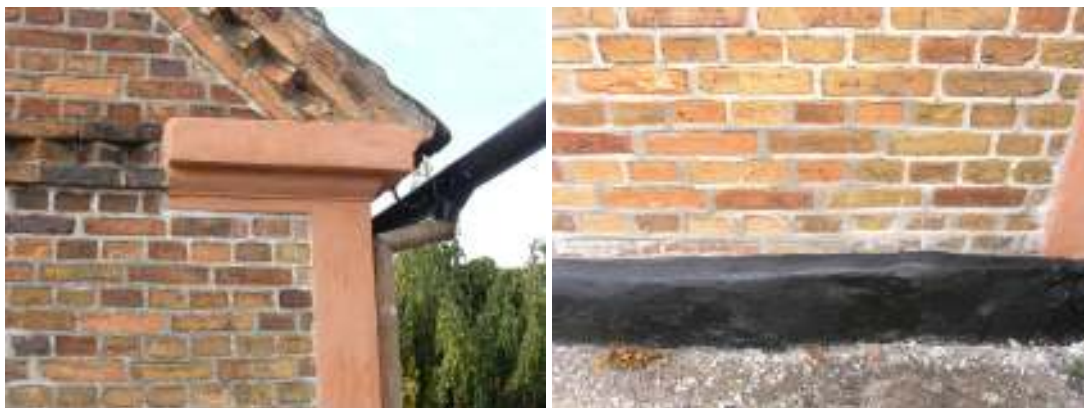
Del av putsad gesims samt provisorisk hängränna.

Sockel som nyligen målats svart med linoljefärg.

Den putsade stensockeln var i likhet med övriga detaljer kraftigt åtgången och saknade i stort sett sin tidigare svarta bemålning. Nu har den återfått en svart kulör i form av äkta linoljefärg. För att få färgen att tränga in i sockelns alla ojämnheter har linoljefärgen stegvis blandats med vatten, för att uppnå emulsionsfärgens egenskaper. Det svarta och aningen blanka färgskiktet kommer snart att mattas ner och inte vara fullt så iögonfallande.

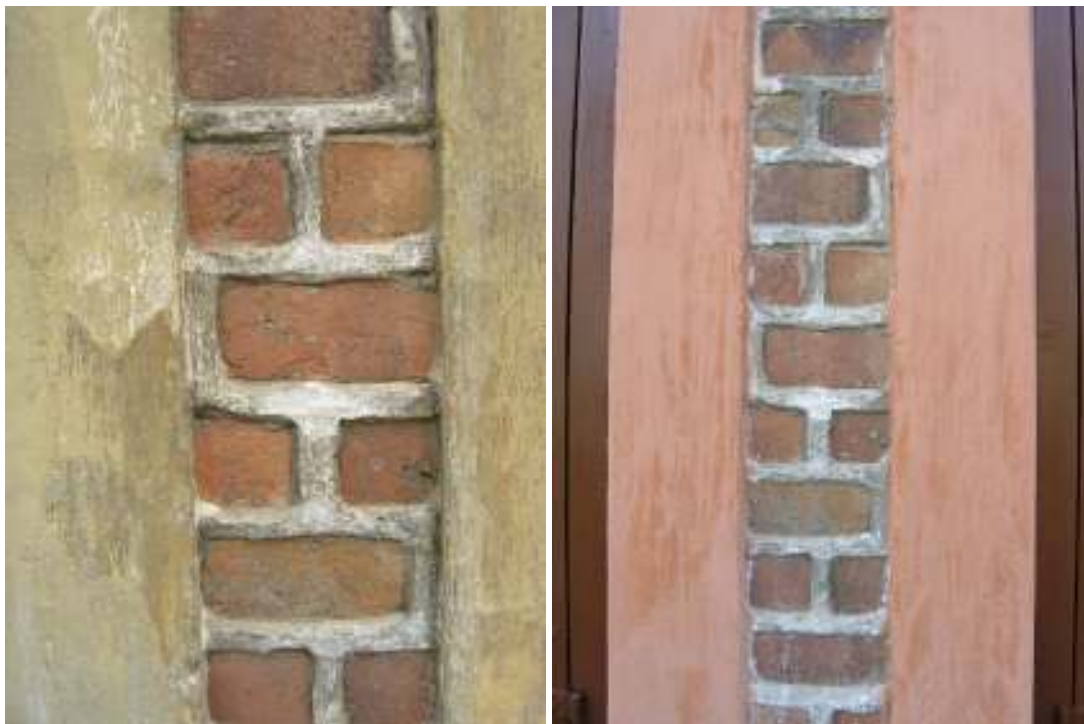
Omfattningen tv var lagad med cementhaltigt bruk.

Samma murparti med nya omfattningar i kulekalk.

Tidigare lagningar av putsdetaljer hade gjorts med ett alltför hårt, cementhaltigt bruk. För att få kalkbruket att fästa har man därför varit tvungen att först knacka ner partier med cementhaltigt bruk. På initiativ från ägarna har bitar av putsen, där färgtrappor gjorts, tagits ner och sparats som referensytor. Ursprungligen var tanken att en färgtrappa skulle lämnas i fasaden men det var svårt att genomföra beroende på den omfattande skadebilden. Det fanns också en risk att färgtrappan skulle bli alltför iögonfallande i förhållande till byggnadens ringa storlek.

Till putsen på de nya omfattningarna har använts Målarkalks kulekalk med varierande kornstorlek, 0-4 mm, beroende på hur tjocka påslagen har fått göras. Till ytputsen har använts kornstorlek om 0-1 mm.
