Ruveröds kvarn

-rekonstruktion av dämme och kvarnlucka

Antikvarisk kontroll, 2008

Rapport 2009:8

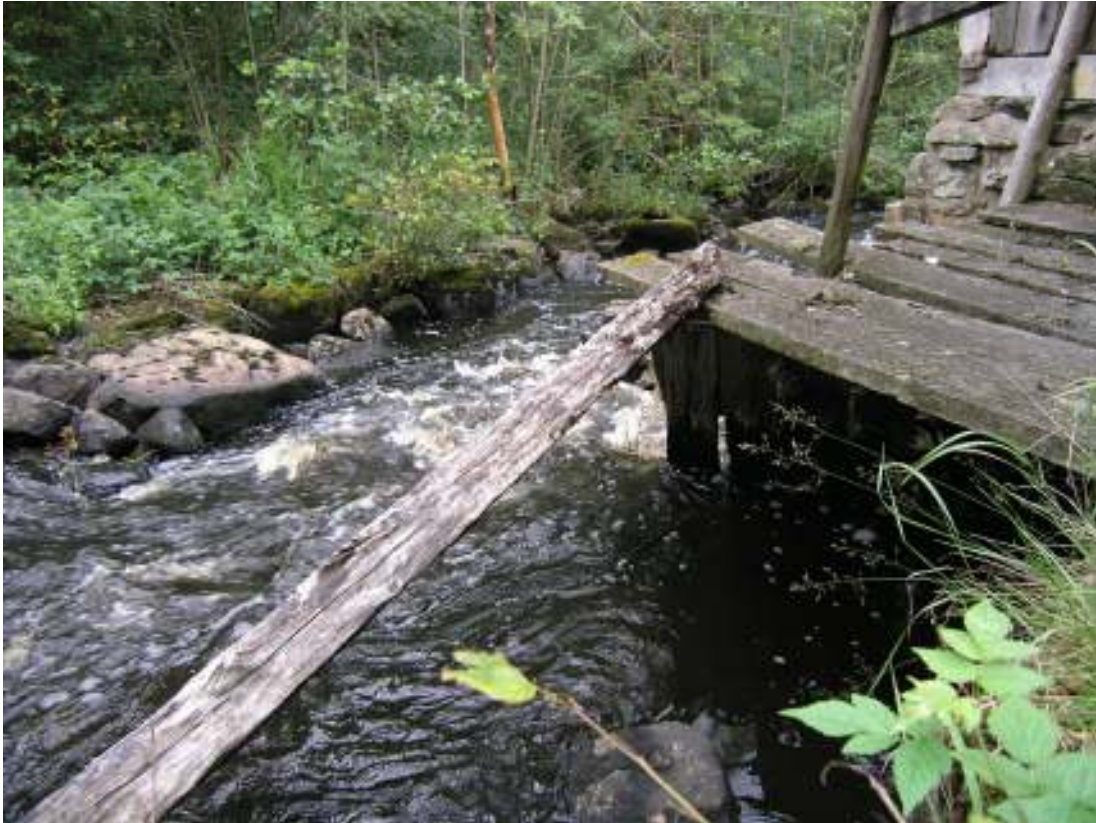
Rester av den tidigare gångbryggan löst liggande, med Ybbarpsån forsande förbi under.

Att kunna öppna kvarnluckan är nödvändigt för att driva kvarnen. Att kunna glänta på dörren intill, för att visa vattenhjulet i drift, är viktigt för upplevelsevärdet av Ruveröds kvarn. Gångbryggan utgör en förutsättning för detta. Utformningen av den bygger på mått och dimensioner från den tidigare.

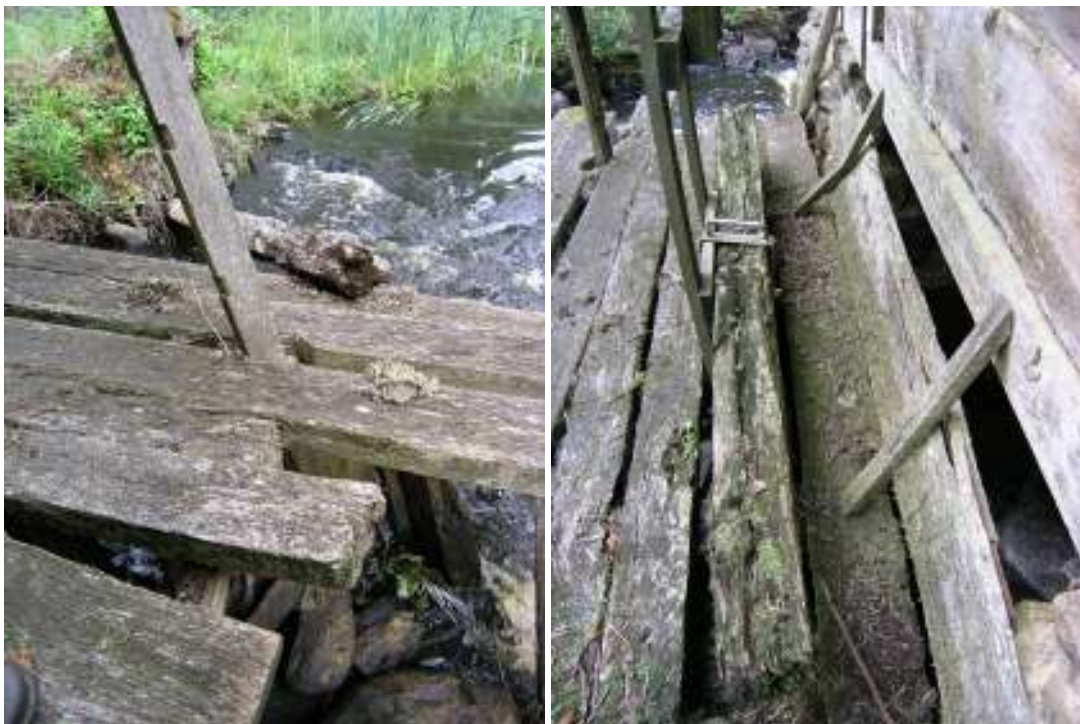
Den tidigare gångbrygga, vilken var på väg att ge sig.

Kvarnluckan, som var kraftigt rötskadad, före åtgärd.

Utformningen av kvarnluckan har gjorts med samma dimensioner som den tidigare. Modellen är också densamma. Tilläggas bör att den tidigare luckan också är sentida men att vi kan anta att den i sin tur har haft en ännu äldre kvarnlucka som förebild.

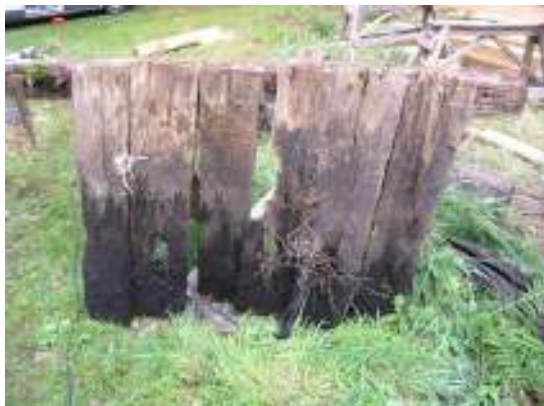
Detalj av tidigare palissad.

Virket i palissaden var kraftigt rötskadat och försvagat, varför det har fått plockas ner och bytas ut i sin helhet. De rötskadade delarna har radats upp på gräset i anslutning till kvarnbyggnaden och där mätts upp. I samband med att detta gjordes, upptäckte man att den vågräta brädan, som nertill fogar samman palissaden (den brädförstärkta muren), fortsatte betydligt längre än den befintliga palissadens vertikala bräder. Detta indikerar att palissaden tidigare har varit mer omfattande.

Det finns möjlighet att rekonstruera palissaden i sin helhet. Entreprenören har därför lämnat kvar delar av den understa, horisontella brädan. Det ersättande ekvirket, har fällts i närheten och skänkts till hembygdsföreningen från en av medlemmarna. Överliggaren på palissadens räcke fortsätter en bit utan avslutande stolpe. Den har lämnats så för att underlätta en eventuell förlängning av palissaden, i enlighet med dess ursprungliga dimension.

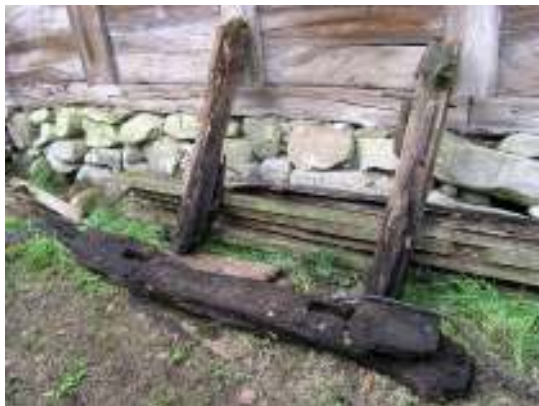
Delar av den äldre kvarnluckan i samband med uppmätning.

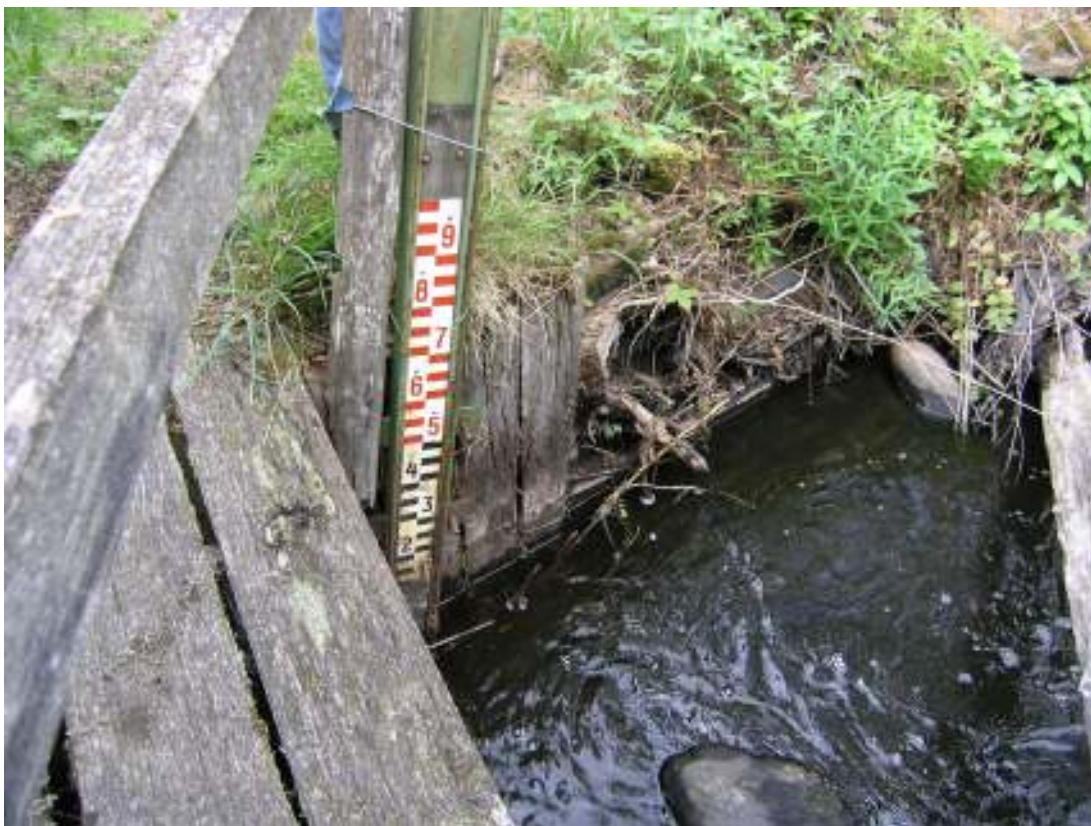
Återstoden av palissaden samt nivåmätare för flödet i Ybbarpsån.

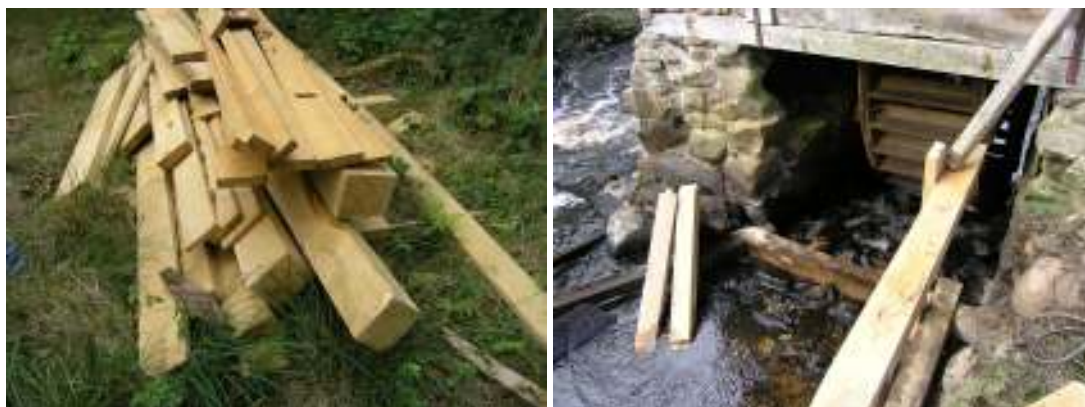
Upplag av lokalt avverkad ek i väntan på användning. Arbete med rekonstruktion av palissad och kvarnlucka.

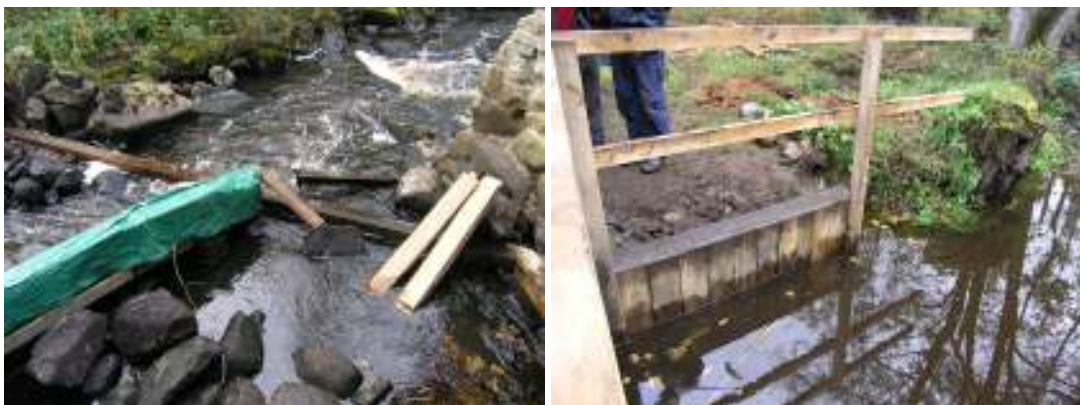
Arbetet med att rekonstruera dämnet har påbörjats.

Palissad och räcke efter avslutad rekonstruktion.

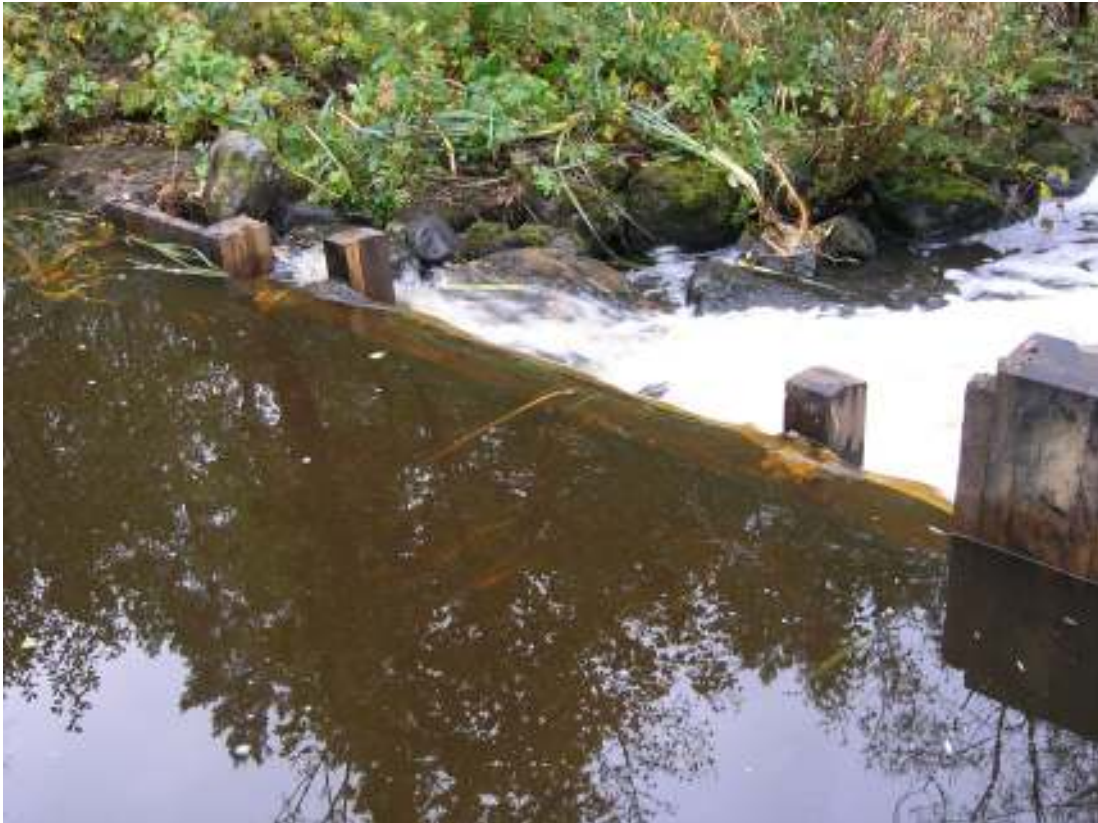
Ruveröds kvarns rekonstruerade dämme. I mitten av dämmet finns möjlighet att placera en bräda för att vid malning kunna dämna mer vatten och på så vis temporärt öka kvarnens kapacitet.

Det tidigare dämnet och palissaden hade bräder som var fogade till varandra med hjälp av horisontella bräder samt av lister. När listerna försvann blev dämnet otätt, varpå en snabb nedbrytningsprocess tog vid. För att undvika en bristfällig rekonstruktion, har befintliga bräder istället fogats till varandra med hjälp av ihaltning (se bilaga). Det gör dämnet starkt och ökar dess tätande förmåga.
