Krageholms mölla - i ny papp

Antikvarisk kontroll, 2008

Rapport 2009:12

Arkeologisk undersökning, 2008
Sövestads socken, 1372
Ystad kommun
Skåne län

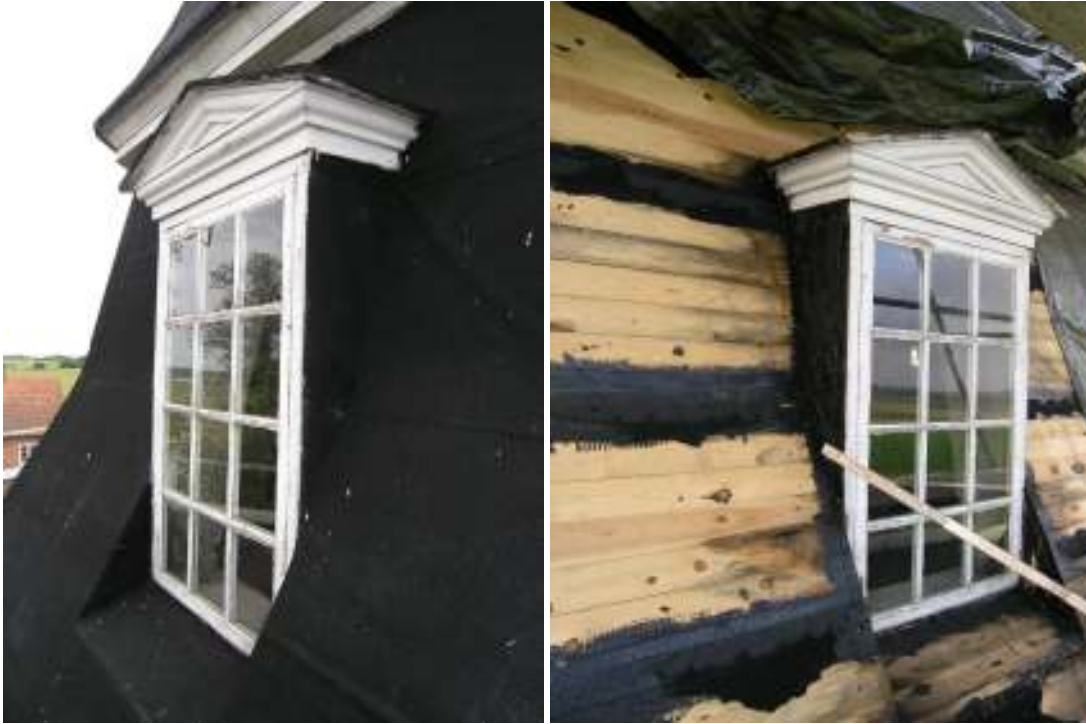
Detalj av fönster före och efter friläggande av befintlig ytpapp.

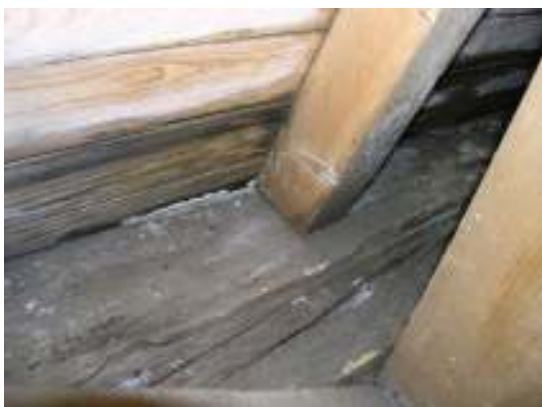
Rötskadat råspont.

Möllans underbrädning av råspont samt delar de diagonala bjälkarna, kryssen, uppvisade före åtgärd flera och omfattande fuktskador. Det skadade virket har därför tagits bort och ersatts med nytt virke, råspont med varierande bredd (28 x 125-150-170 mm) samt plank av skånsk lärk (50 x 250 mm). Dimensionerna och ytskikten hos ursprunglig underbrädning och kryss har använts som förebild. På ett par ställen har ståndarna varit skadade. För att behålla så mycket av originalmaterialet som möjligt, har man istället för att byta ut dessa gjort förstärkningar med nytt virke.

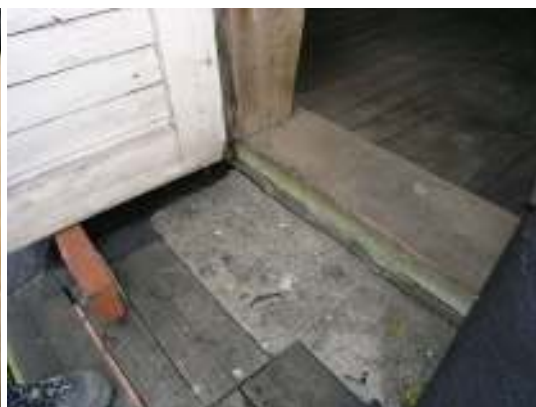
Gjuten sula med bristfällig avvattning, vid skarv mellan bölet och omgången. Problemet bör åtgärdas i samband med nästa restaurering.

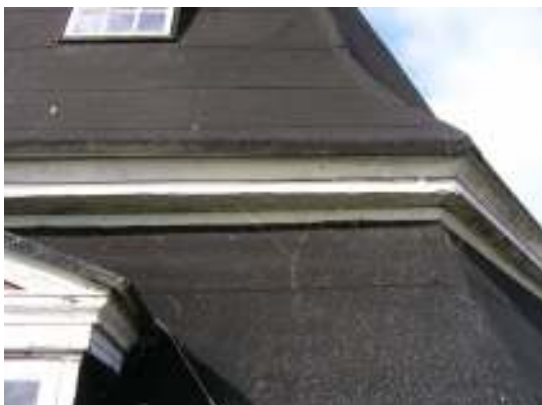
Gesims i behov översyn och ommålning.

I samband med de åtgärder som nu har genomförts besiktigades även snickerierna. Samtliga snickerier uppvisar idag spruckna och flagande färgskikt som behöver åtgärdas så snart som möjligt. Partier av virket är rötskadade och behöver ersättas med nytt virke. Detta gäller exempelvis gesimsen. Ett par av fönstren uppvisar omfattande skador och kan behöva bytas i sin helhet. Samtliga snickerier bör genomgå en noggrann besiktning, för att avgöra åtgärdens omfattning innan målningsarbetet påbörjas.

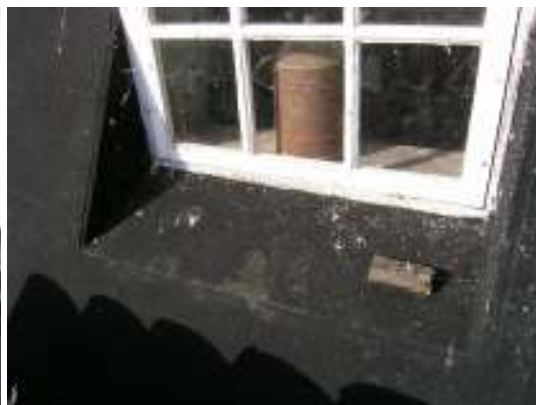
Takpappens anslutning till fönster fordrar god avvattning.

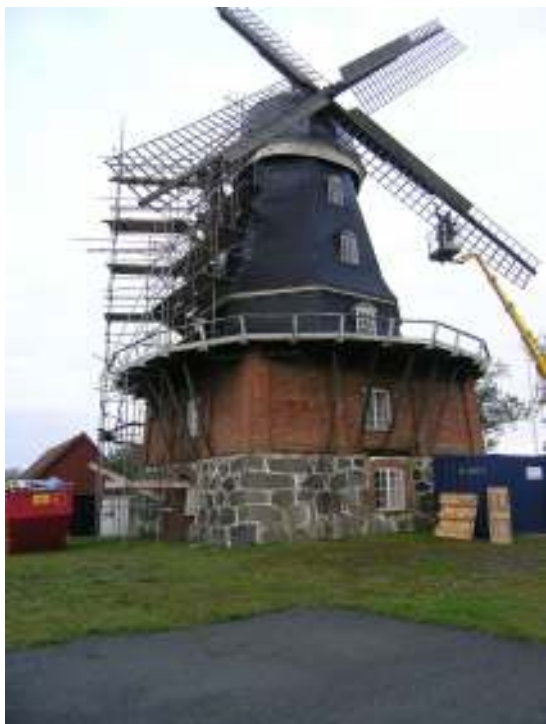
Vingarna på Krageholms mölla tjäras.

Översynen av vingarna föranledde inte några stora åtgärder, då dessa var i förhållandevis gott skick. Mindre partier av skadat virke har dock bytts ut. I övrigt har vingarna tjärstrukits även dem med tjära av typen Black Varnish.

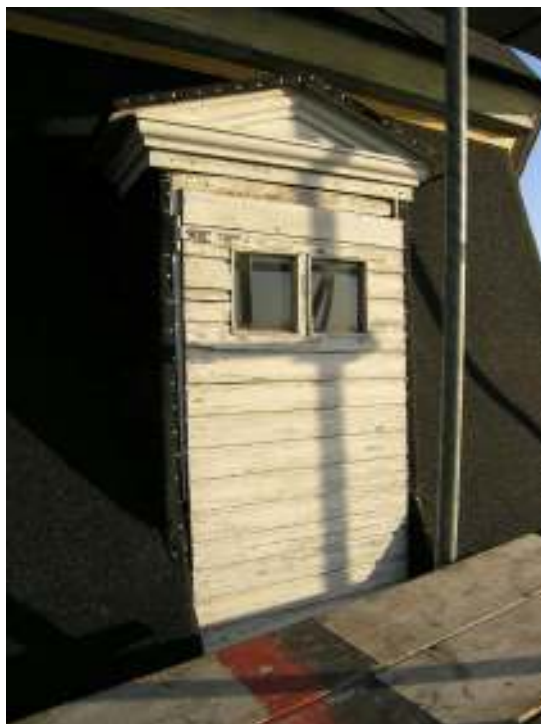
Dörr på bölet med ny takpapp omkring.

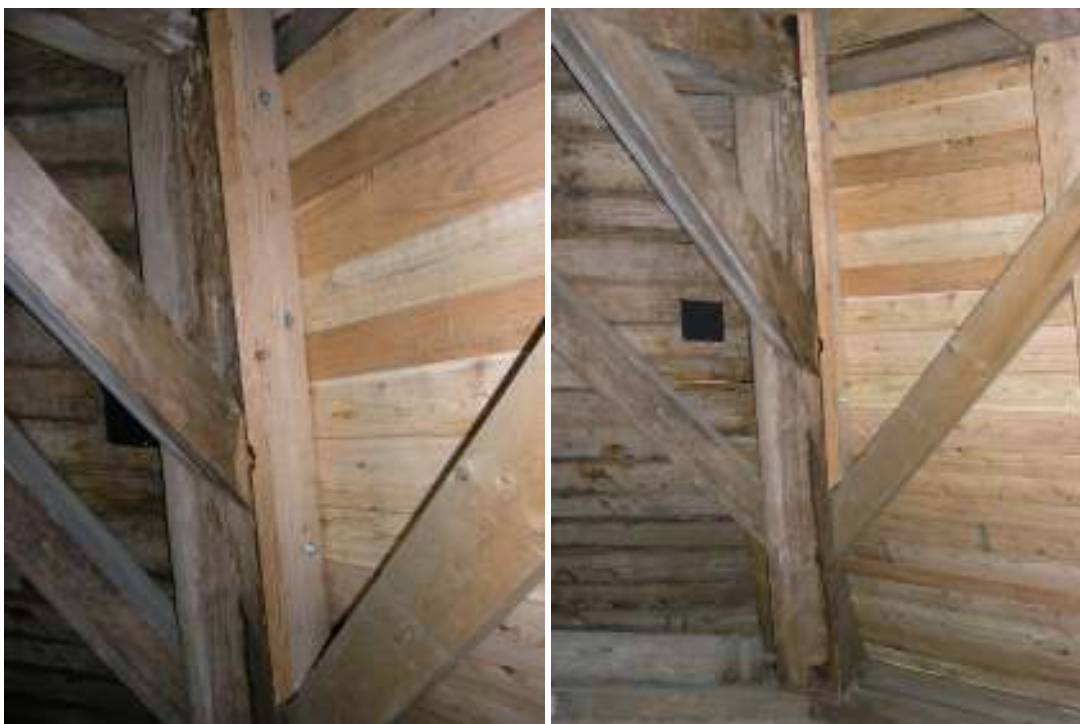
Ny underbrädning med råspont i varierande bredd samt nya kryss och på vissa ställen förstärkningar av ståndarna. Det sistnämnda har gjorts för att göra stommen stabil och samtidigt kunna behålla så mycket av originalmaterialet som möjligt.

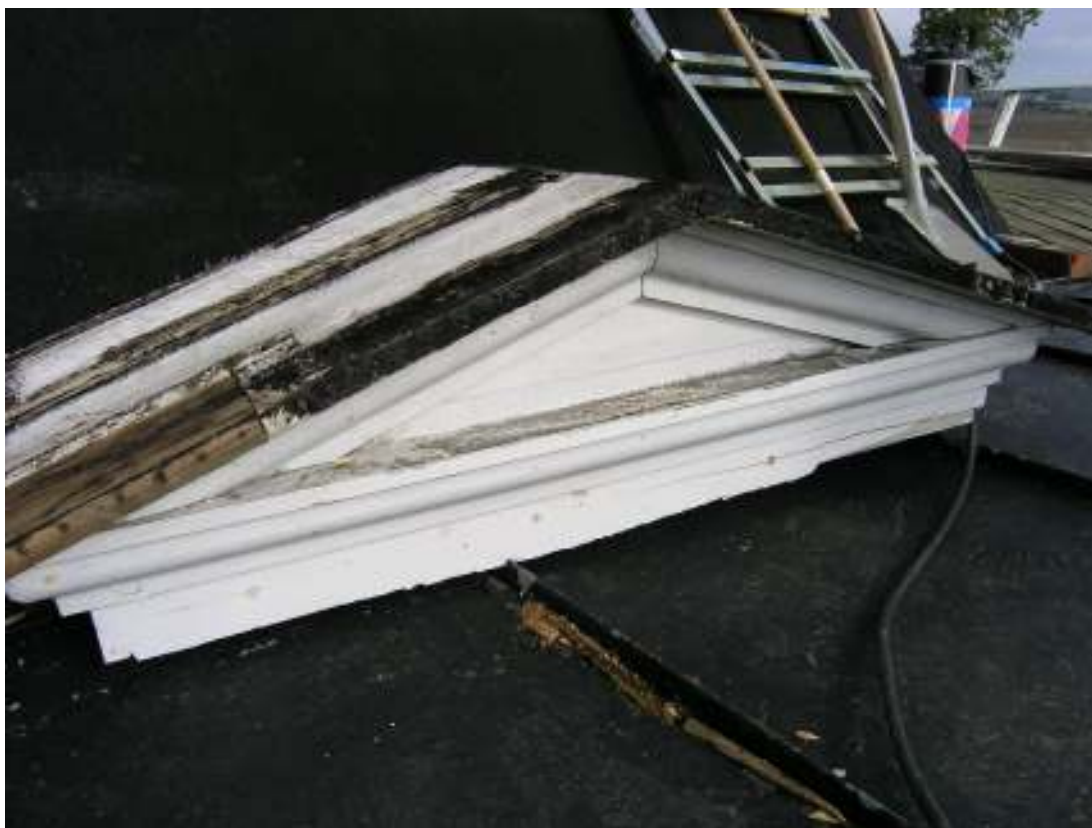
Nedplockad fronton som utgör överstycke till en av bölets dörrar.

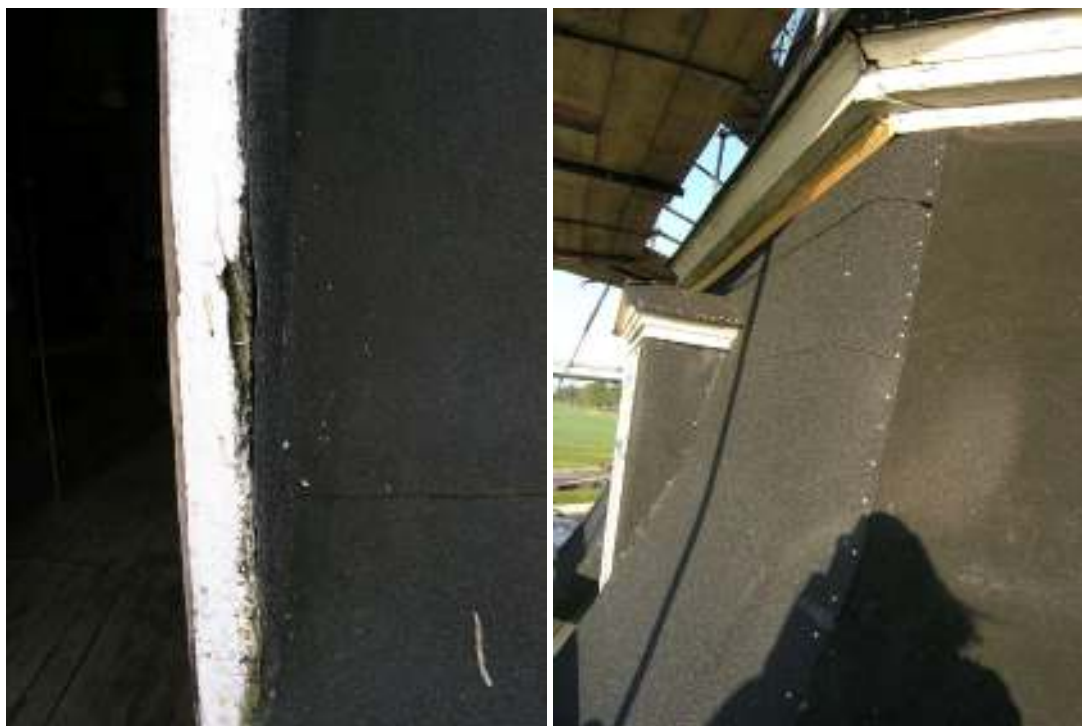
Detalj av utsatt dörrkarm vid bölet.

Ny papp och gesims med nytt virke iskarvat.

En mindre avvikelse från handlingarna utgörs av den översyn som skett avseende bölets fönster och dörrar. Regionmuseet har under pågående arbete poängterat vikten av att behålla fönstrens och dörrarnas karmar synliga, eftersom man annars riskerar att förändra deras proportioner i förhållande till möllan i sin helhet. I sitt originalutförande innebär detta emellertid att väta har relativt lätt att tränga in genom skarven mellan karm och papp.

I samband med aktuella åtgärder har man därför, efter diskussion med antikvarisk kontrollant, låtit pappen gå ut en bit på karmen. Detta för att undvika uppenbara källor till läckage. Faktum kvarstår dock att varje genomgång på bölet, i form av fönster eller dörrar, kontinuerligt måste besiktigas.

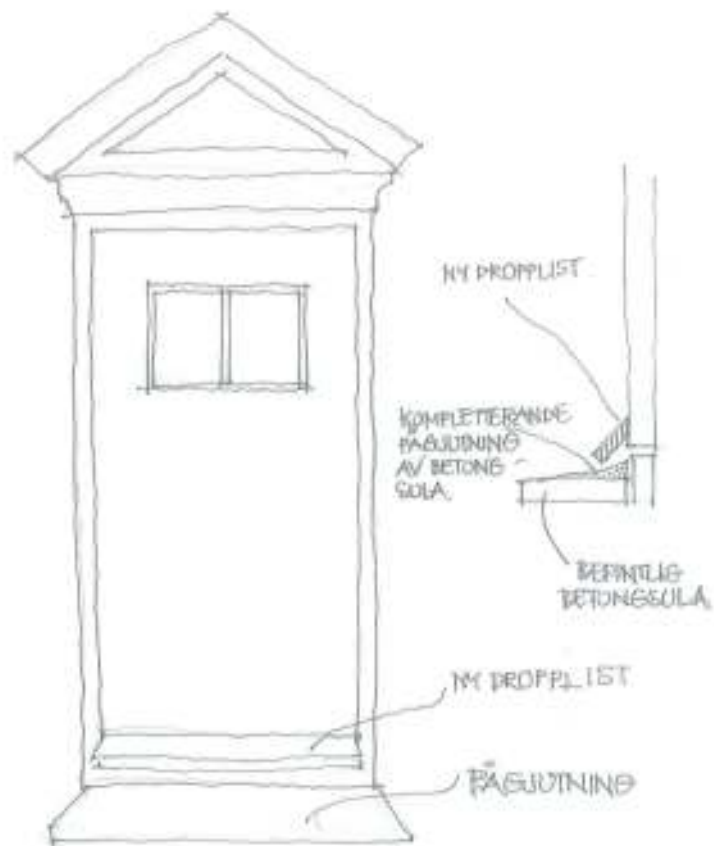
FÖRSLAG TILL FÄGJUTNING AV
BETONGSULA SAMT UPPSÄTTNING
AV KOMPLETTERANDE DROPPLIST
(AVSER SÖDRA DÖRREN PÅ OMGÅNGEN)

Förslag till åtgärder som ökar avvattningen vid bölets dörrar ut mot omgången.
