# Skånbergs mölla -renovering av hättan

Antikvarisk kontroll, 2008

Rapport 2009:13

Antikvarisk kontroll, 2008  
Gladsax socken, 1047  
Simrishamns kommun  
Skåne län

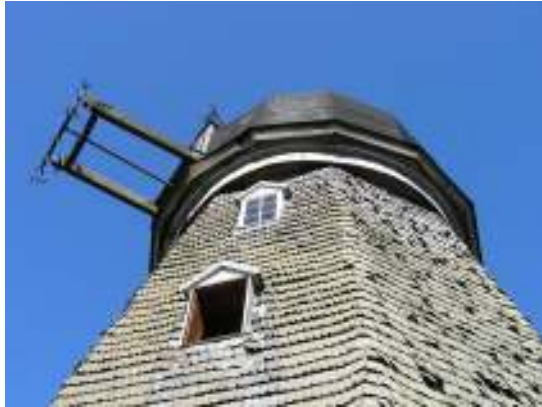
Bölets takspån är i behov av byte.

Takspånen av lärk har vridit sig. Det beror sannolikt på att de är något för tunna. Eftersom spånen inte längre följer den underliggande takpappen, har de förlorat en stor del av sin skyddande funktion. Spånen bör bytas ut och ersättas med spån av lärk med den en tjocklek på 2,5 – 3 mm. Arbetet med att lägga om spåntäckningen bör samordnas med fönsterarbetena.

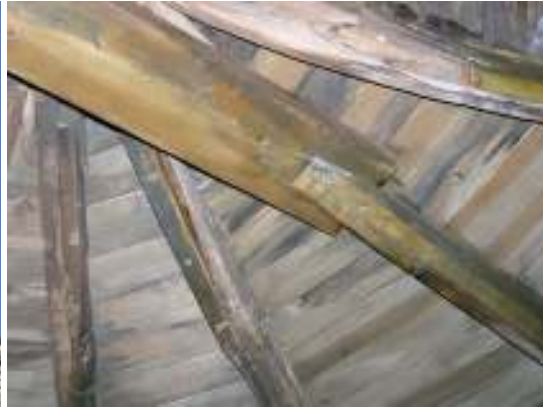
Hättans råspont uppvisar flera rötskador.

Råsponten har bytts ut i sin helhet, då rötskadorna var spridda. Det spontade virket är av varierande bredd, 100-120mm. De olika bräderna har delvis valts efter placering, de smalare bräderna har satts där kupolens kurvatur är som störts och de bredare på ytor där den välvda formen inte är så påtaglig.

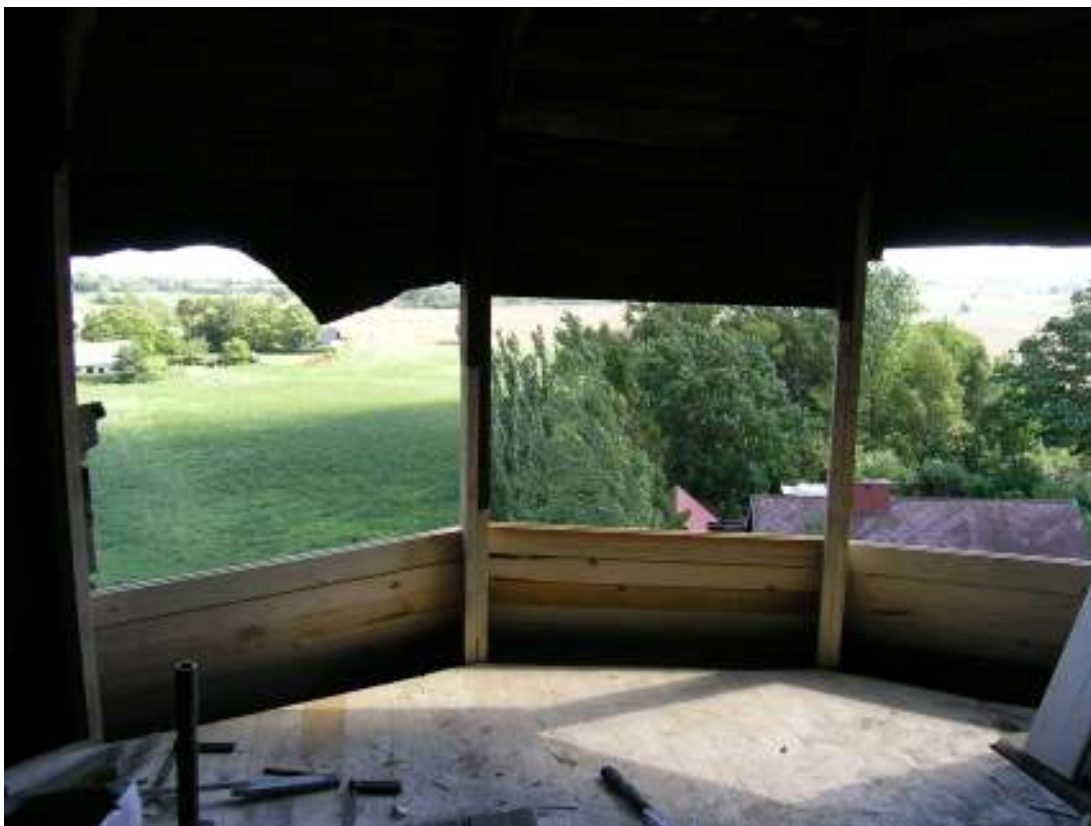
*Vy från uppifrån hättan i samband med att ny underbrädning i form av råspont sattes upp.*

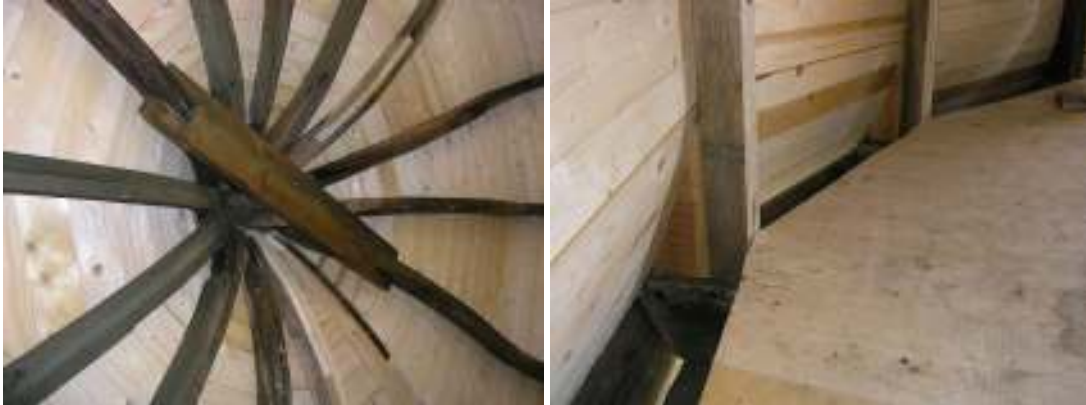
Hättans nya råspont är på plats.

Detalj av hättans råspont och det arbetsgolv som ägarens lät lägga.

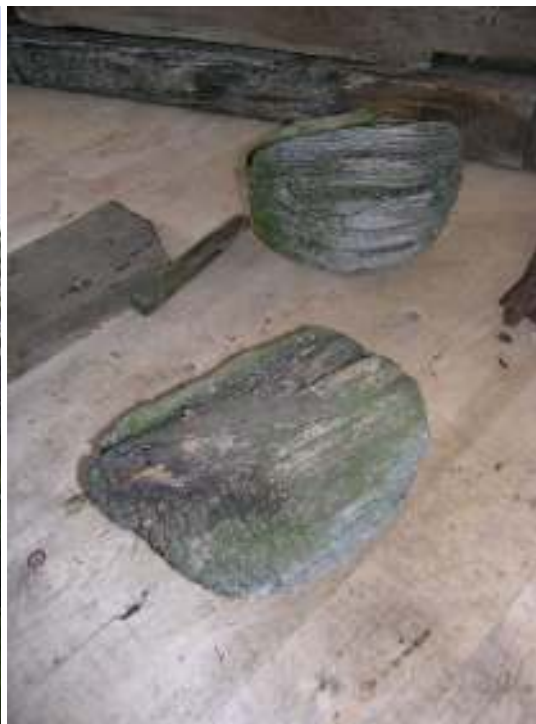
Resterna av det uttorkade och toppklotet, som satt på hättan.

Takarbetena på hättan gjorde det även möjligt att rostskydda vindflöjeln. Den har ägarna strukit med Dinitrol 41. Toppklotet, vilket sannolikt är av svensk lärk fick däremot plockas ner, eftersom höll på att dela sig. Klotet sparas, för att utgöra förlaga till ett nytillverkat toppklot när ett sådant kan tas fram.

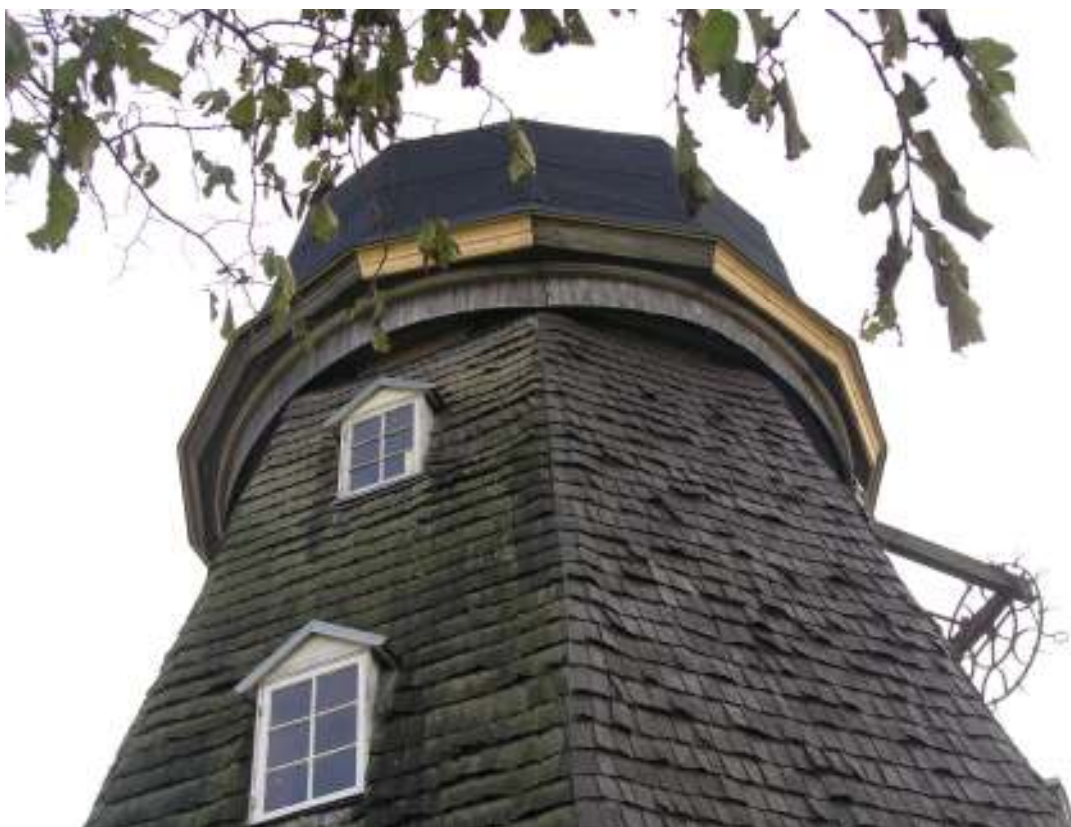
*Detalj av hättans vridkrans, där flera delar har fått bytas ut eftersom skadorna på kransbräderna var så stora.*

Vid besiktningen upptäcktes även att hättans krans var skadad. En av de skadade profilbräderna har ramlat ner och återfunnits sönderslagen i grannens trädgård. Detta ledde till att samtliga bräder besiktigades i detalj. Totalt var fem profilsågade kransbräder i behov av att ersättas med nya. Dessa har nytillverkats efter befintlig förlaga, med samma material, samma dimensioner och samma profilsågning. Även de anslutande, underliggande bräderna uppvisade rötskadade partier. För att åtgärda dessa fick två bräder ersättas med nytillverkade. På äldre foton kan man se att kransbräderna tidigare har varit målade. Ägarna avser att måla kransbräderna samt de underliggande bräderna med linoljefärg i ljus kulör under 2009.

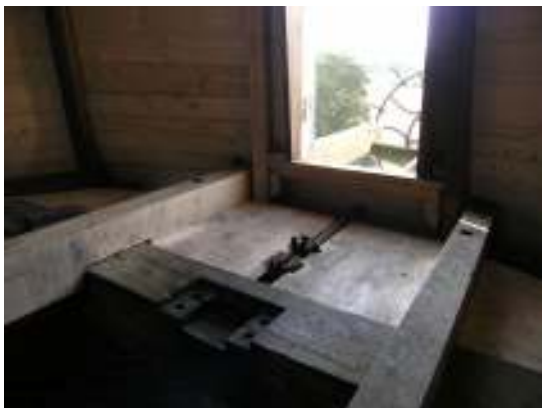
I samband med inledande byggmöte den 1 augusti 2008, kunde man konstatera att den ena utestickaren var kraftigt rötskadad och till följd av det också knäckt. Att åtgärda utestickaren var nödvändigt, eftersom den hotade att ge sig. Den nya utestickaren är även den i ek och har samma längd och utformning som den ursprungliga.

*Detalj av ny utestickare till vänster.*

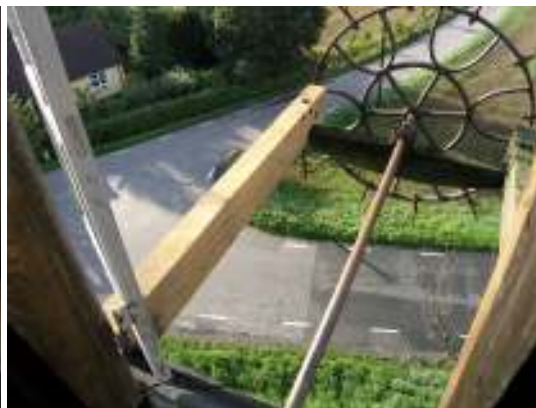
*Kranshjulet åter stabilt förankrat i båda utestickarna.*

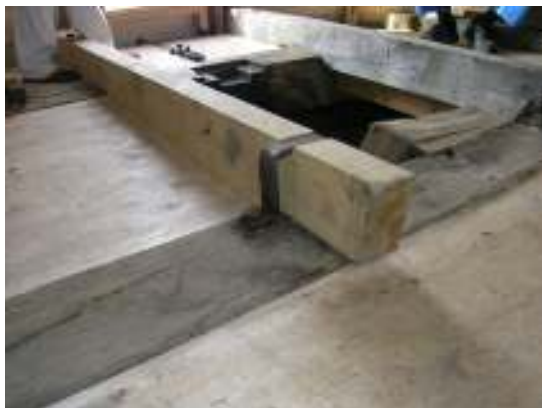
*Detalj av interiör förankring av den nya utestickaren.*
