# Glimmebodagården - restaurering av fönster och dörrar

Antikvarisk kontroll 2008

Rapport 2009:29

Antikvarisk kontroll, 2008  
Brösarps socken  
Tomelilla kommun  
Skåne län

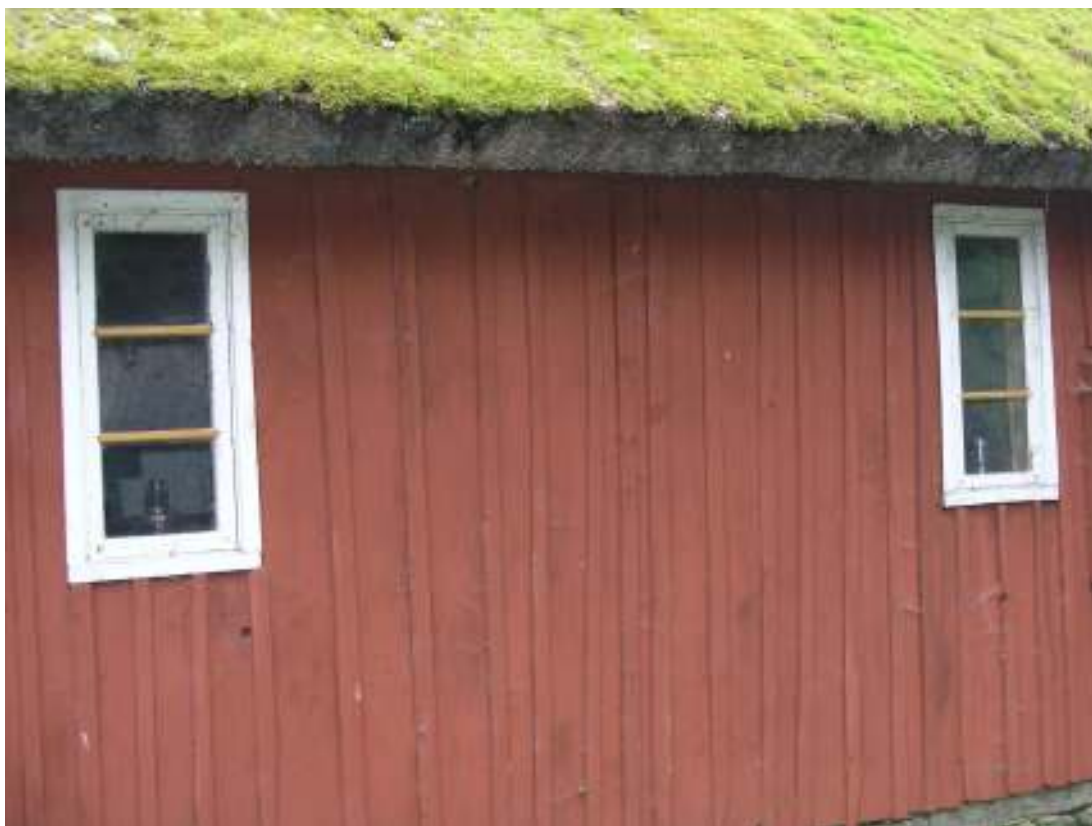
*Svinhusets fönster efter att de kraftigt rötskadade spröjsarna hade ersatt med nya av friskt virke (1 och 2).*

Vänstra fönstret på svinhuset (nr 1) är vänt, för att förlänga dess livslängd. Spröjsarna var rötskadade och har bytt ut mot nyttillverkade med samma slags material, dimensioner och utformning. Vidare har trätapparna bytts ut. För att stabilisera fönstret, som är lite murket, har lite fönsterkitt lagts in mellan båg och ruta. Fönstret har lagats tidigare, vilket syns i form av befintlig så kallad gaffellagning.

Svinhusets högra fönster (nr 2) är vänt sedan tidigare. Åtgärderna har istället handlat om att ta bort befintliga och kraftigt rötskadade spröjsar. De har ersatts med nyttillverkade spröjsar med samma slags material, dimensioner och utformning. Därutöver har trätappar åtgärdats vid behov. Även här har åtgärderna omfattat en kittsträng i stabiliserande syfte.

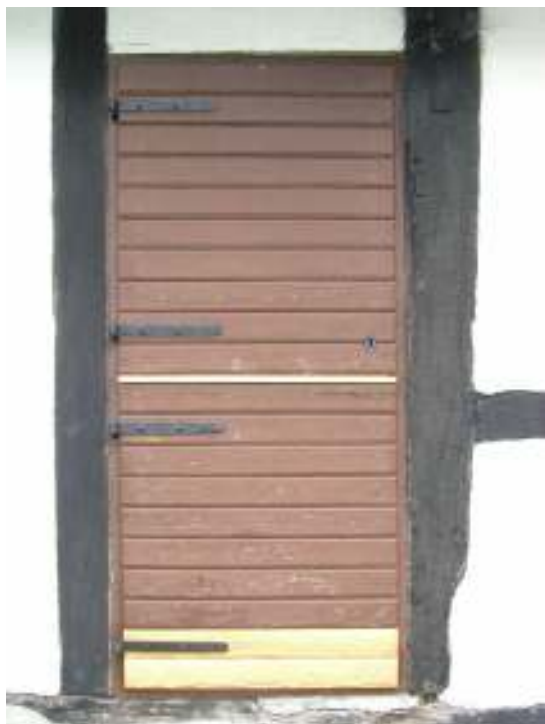
*Dörr till östra längan efter åtgärder (3).*

På denna dörr har slaglisten bytts ut och ersatts med en ny lika befintlig. Två panelbräder har bytts ut och ersatts med nya i dörrens undre del. Låsblecket har flyttats en aning, för att få dörren närmare karmen. Panelbräderna är omspikade med varmgalvad dyckert.

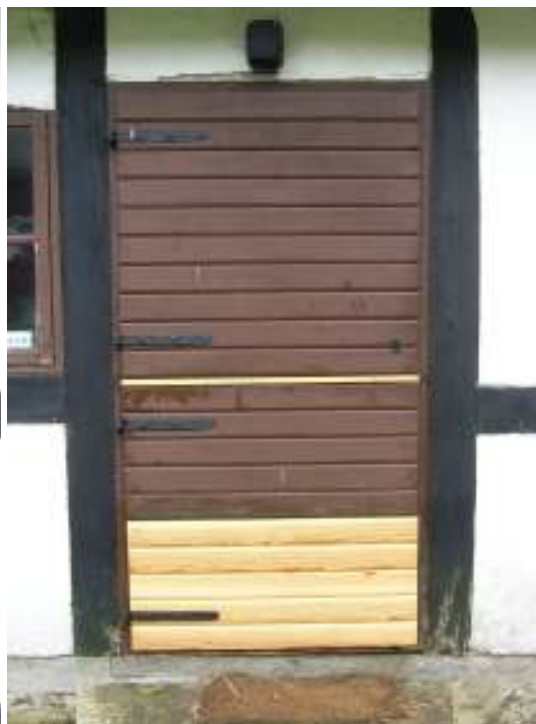
*Dörr till boningsdelen, södra längan, med nya panelbräder (1).*

Dörren har åtgärdats avseende rötskadade panelbräder och slaglist. De 5 nedersta panelbräderna på dörrens undre halva var rötskadade och har därför ersatts med nya bräder. Här var behovet av spelrum för träets rörelser tydligt, varför lite utrymme har lämnats. 3 av dörrens 4 gångjärn har få stapeln justerad, då dessa genom slitage hade blivit sneda. För att få gångjärnen stabila har nya ekkilar satts in i det med tiden förstörade hålet i karmen.

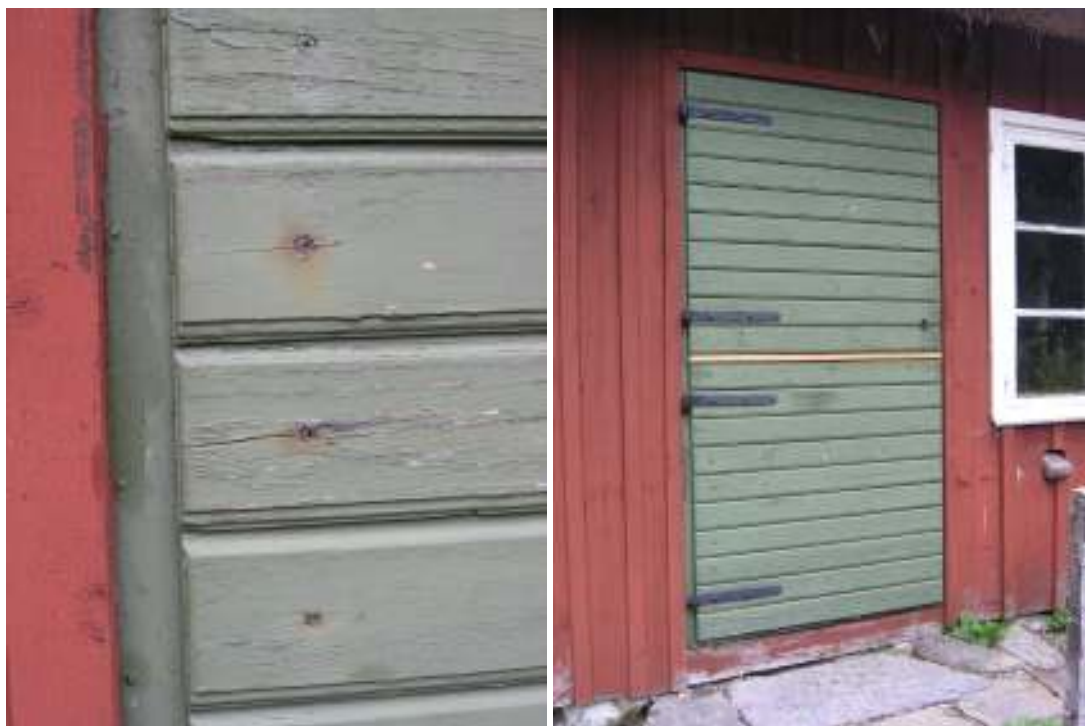
*Södra längans södra dörr med skruvar som rostar (2).*

*Södra längans södra dörr efter restaurering (2).*

Denna dörr hör till de hårdast ansatta i och med läget i söder. Tidigare har den nedre delen av dörren åtgärdats av hembygdsföreningen själva, varför dessa bräder är fastsatta med skruv. Låsjärnet/slutblecket har justerats liksom stapel och kil till den undre dörrhalvans övre gångjärn. Eftersom de skruvar som har använts till dörrens nedre del idag rostar, bör man överväga att ta bort dem och ersätta dem med nya rostfria alternativt stryka dem med roststopper eller liknande. Därefter ska de målas med linoljefärg i samband med att dörren i sin helhet målas om. Oavsett vilket alternativ man väljer bör man vara uppmärksam på att rostens röda kulör ”blöder” genom dörrens gröna färg.

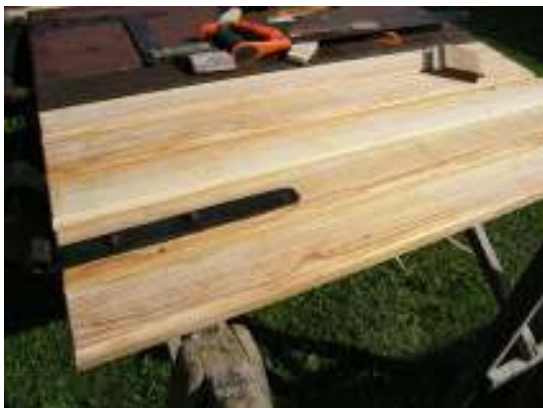
*Dörr under pågående restaurering (1).*

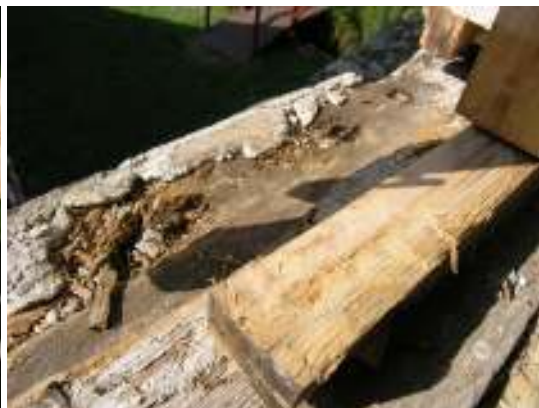
*Karmbottenstycke på västra längans södra gavel (1).*

Karmens sidostycken har halvsulats liksom mittposten. Mittpostens träpluggar har fästs inifrån. Karmbottenstycket är bytt i sin helhet. Fönster 1 är det fönster där åtgärderna har varit mest omfattande. Anledningen beror inte främst på skadornas art och omfattning utan på hur fönstret är konstruerat. Under karmbottenstycket sitter två bräder, vilka båda kragar in i murverket till vänster om fönstret. Rötskadorna i fönstret omfattade även dessa bräder. För att komma åt att byta ut de kraftigt rötskadade bräderna har både bruk och puts fått knackas bort. De nya bräderna om 22 respektive 32 mm har samma dimensioner, material och utformning som de tidigare. Den ovanliga konstruktionen härrör sannolikt från en tidigare användning, dock inte klarlagd i samband med dessa arbeten.

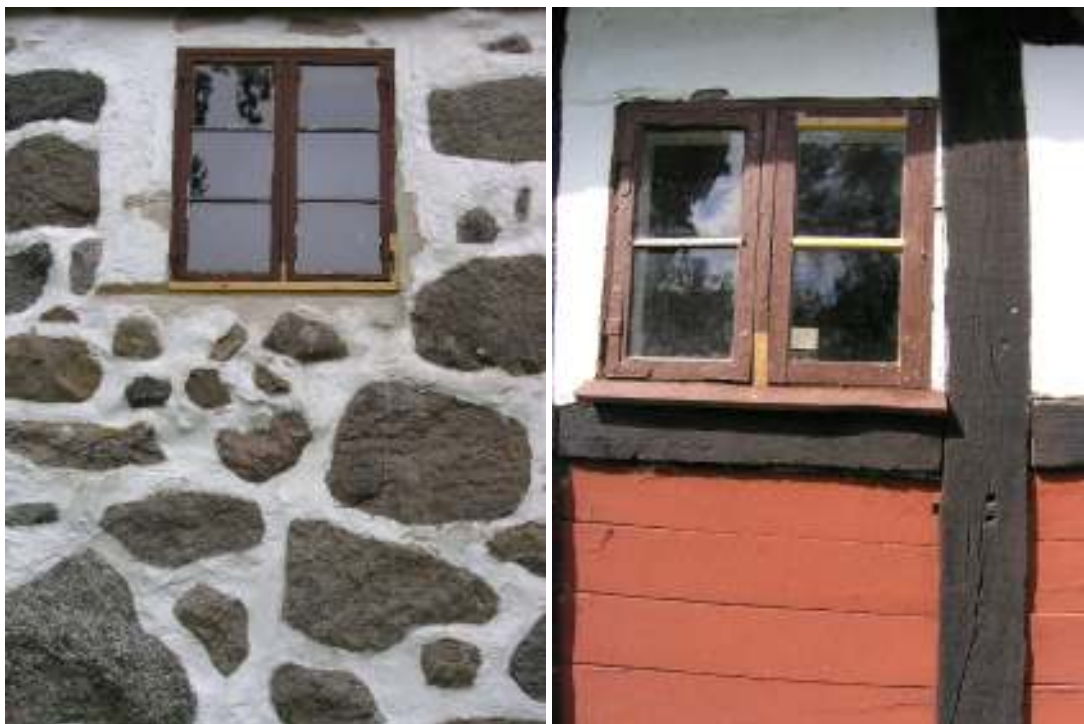
*Fönster på västra längans södra gavel efter restaurering (1) . Fönster till drängkammare på östra längans östra fasad (7).*

På drängkammarens fönster har höger båges bottenstycke iskarvats och ovanstycket i samma båge har halvsulats invändigt. För att förlänga fönstrets livslängd har bågen därefter vänts upp och ner. Sammansättningen har gjorts med trätappar, både befintliga och nytillverkade. Vänster båges övre högra hörnjärn har fästs och rötskadat virke på mittposten har bilats bort och ersatts med friskt, kärnrikt dito.

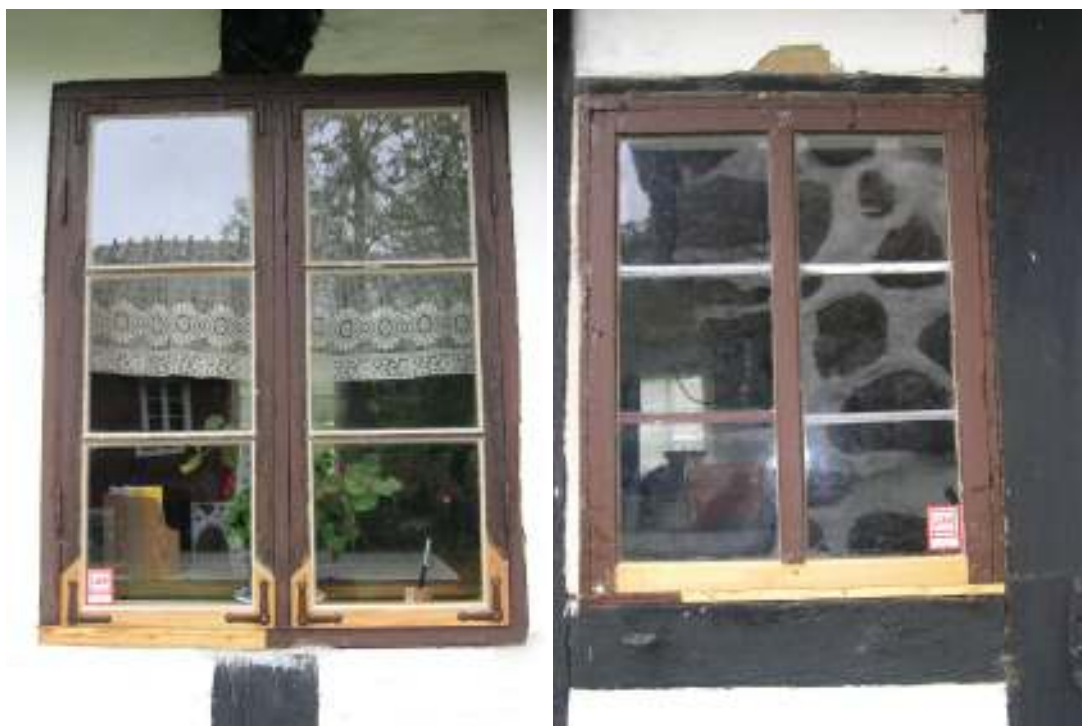
*Fönster på östra längans västra fasad efter restaurering (5). Fönster på boningsdelens, södra längans, norra fasad (4).*

Fönster 4 utgörs av ett enluftsfönster med mittpost och totalt sex rutor på bågen. Här har karmbottenstycket iskarvats. Bågens karmbottenstycke är däremot bytt i sin helhet. Samtliga hörn är invändigt halvsulade. Fastsättningen är gjord med trätappar. Eftersom blyspröjsarna var skadade har två av dem fått bytas ut medan en tredje kunde vändas. Därutöver har en ruta fått bytas, då den var skadad. Den nya rutan kommer från gårdens eget förråd av byggmaterial.

På fönster 5 har samtliga nedre hörn i bågarna iskarvats. Karmbottenstycket har iskarvats. Äldre kitt är borttaget, falsarna oljade och därefter kompletterade med en kittrand i enlighet med vård- och underhållsplanens beskrivning. En ruta har fått bytas.

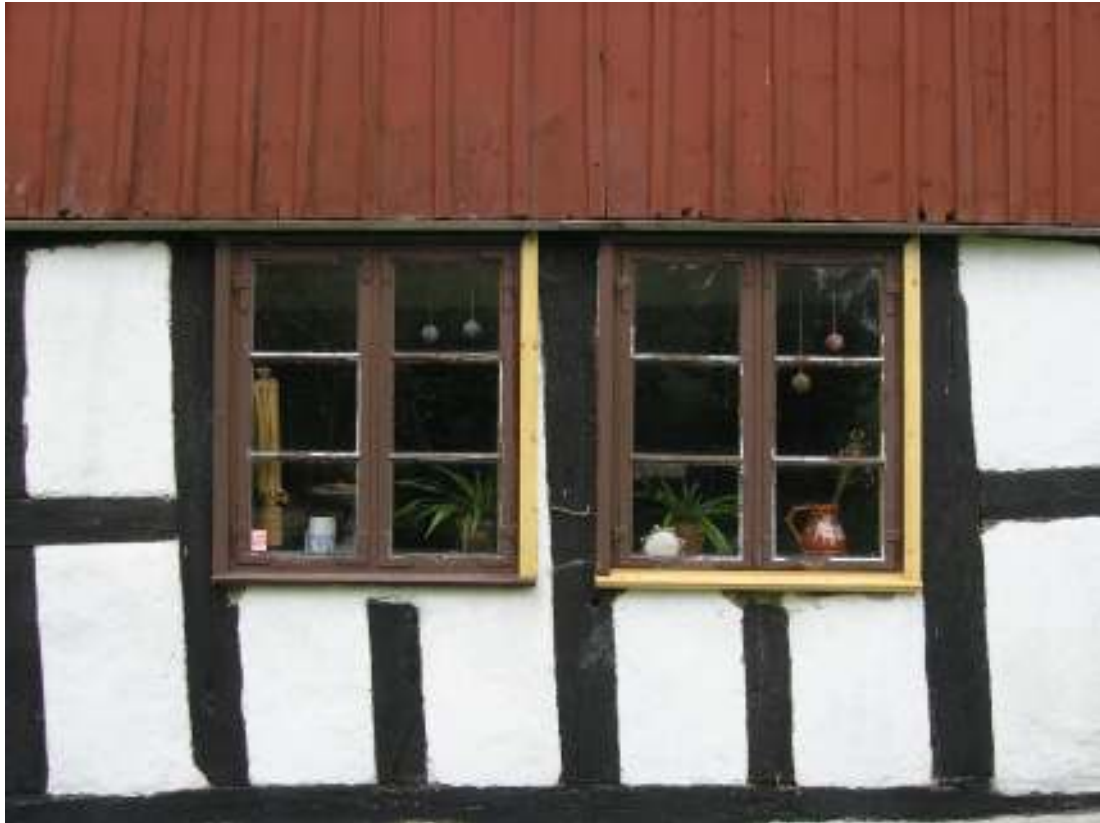
*Fönster på boningsdelens, södra längans, östra gavel i samband med slutbesiktningen (11 och 12).*

På fönster 11 har höger foder bytts ut. Fodret är av vanlig gran, vilket överensstämmer med förlaga. Dropplisten som också var rötskadad, har bytts ut mot en nytillverkad lika befintlig.

På fönster 12 har man också bytt ut det högra fodret. Karmbottenstycket har halvsulats i hela sin längd. Lagningen (halvsulningen) är därför inte synlig inifrån. Även fönster 12 har fått en ny dropplist av furu.

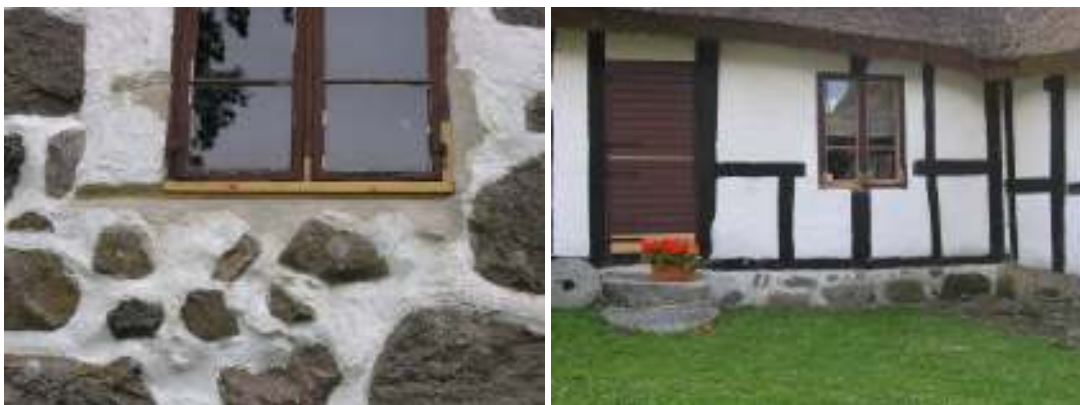
*Notera bräder under fönstrets karmbottenstycke (1).*

*Dörr och fönster på östra längans västra fasad (3 och 5).*
