Loshult kyrkas orgelfasad

Rapport 2009:30

- konservering och ommålning

Antikvarisk kontroll, 2009
Loshult socken, 1084
Osby kommun
Skåne län

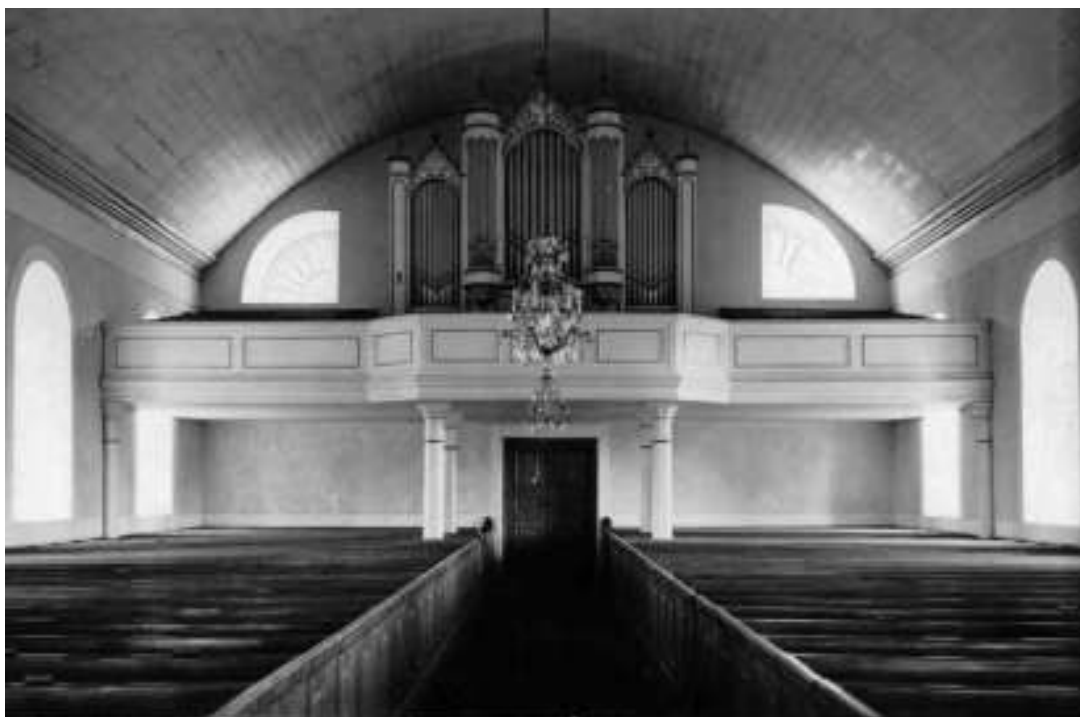
Bild 1: Äldre odaterat fotografi i ATA där orgelfasaden framstår som enfärgad, troligen vit, med förgylld dekor.

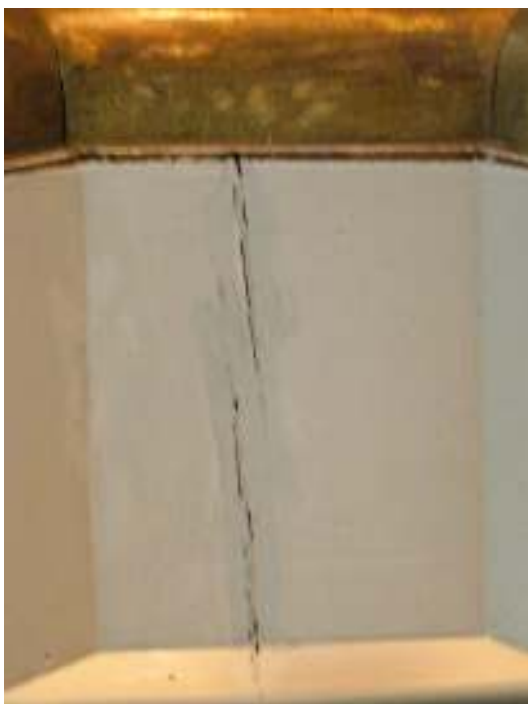
Bild 2: Sprickbildning i träet med påföljande färgflagning innan arbetenas början. **Bild 3:** Oxiderad slagmetallförgyllning i orgelns krönparti före arbetenas början.

De utförda åtgärderna på orgelfasad och orgelhus har snarast karaktären av underhållsarbete då det handlat om ommålning lika befintlig bemålning efter rengöring med målarsoda samt viss uppskrapning och spackling. Samtliga målningsarbeten har skett enligt av länsstyrelsen godkänd arbetshandling.

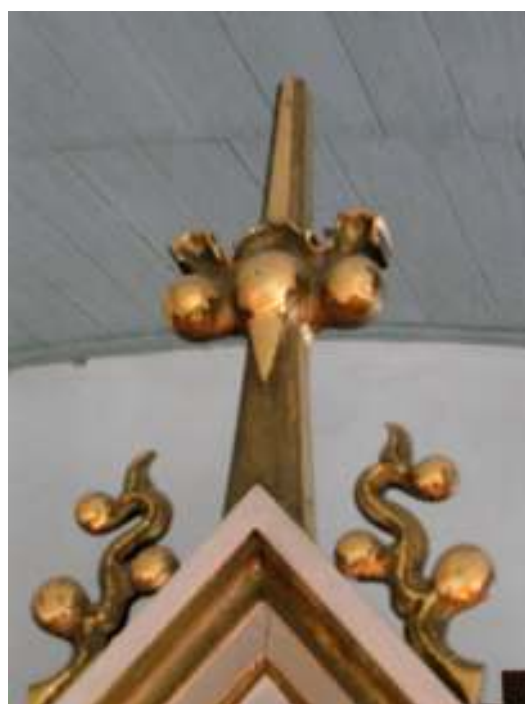
Slagmetallförgyllda ornament var starkt grönoxiderade och nedmattade i lystem. Vissa äldre retuscheringar med mörkoxiderad bronsering förekom i slagmetallen. Ytorna har omförgyllts med slagmetall på befintlig grundering. De nyförgyllda ytorna har behandlats med shellack.

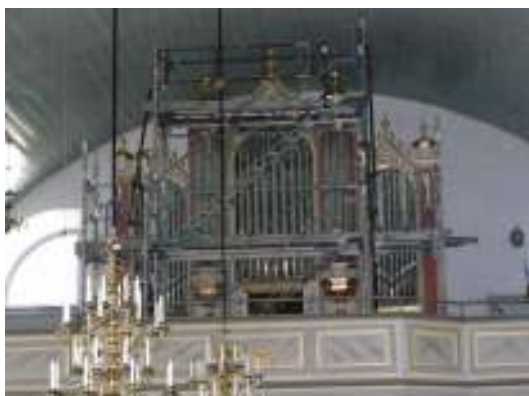
Bild 4: Orgelfasaden efter avslutat arbete. **Bild 5:** Färgen har troligen inte drivits ut i tillräcklig omfattning därav de strimmiga resultatet.

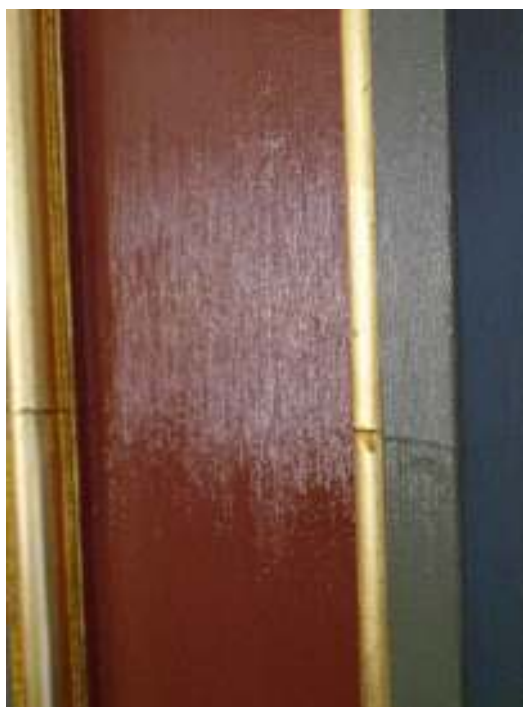
Antikvarisk kontrollant anser att utfört målningsarbete inte uppfyller kvalitetskraven för kyrkobyggnadens och orgelns kulturhistoriska värde men har efter diskussion med länsstyrelsen godkänt arbetena. Troligen beror det undermåliga resultatet på att färgen inte fördrivits i tillräckligt hög omfattning och att ytan därmed upplevs som strimmig och på vissa partier smetig.
