Skepparslövs kyrka

Antikvarisk kontrollrapport, 2009

- absidarbeten

Antikvarisk kontrollrapport, 2009
Skepparslövs socken, 1115
Kristianstad kommun
Skåne län

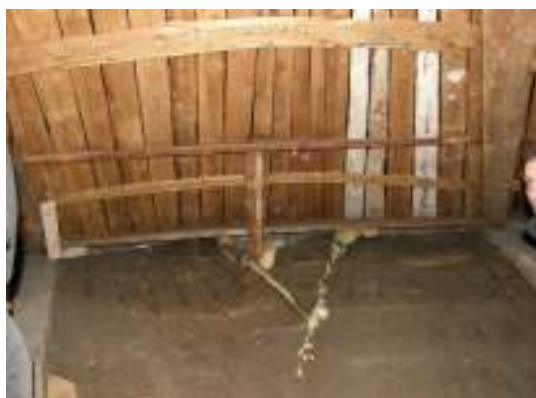
Befintlig vindsisolering.

Efter att inspektionshålet tagits upp i absidetak kunde det noteras att såväl befintlig mineralisolerings som taksparrar var torra (ca 6% fuktighet). Längs takfoten kunde flera ventilerande glipor noteras, dvs ojämnheter i den yttre gesimsen. Dessa glipor har sannolikt bidragit till en erforderlig luftväxling som gagnat vindsutrymmet.

Håltagning för taklucka genomfördes på platsen för den tidigare borrningen. Genom hålet kunde den befintliga mineralisoleringen (ca 15 cm) kompletteras med ytterligare ca 12 cm mineralisolering upp till ovankant på bjälkarna. Därefter täcktes hela vindsytan av 5 cm pappersklädd mineralullsmatta. För att säkerställa luftningen monterades kanalbildande träfiberskivor vid den inre takfoten (mellan de flacka taksparrarna). Runt takhålet, på ovansidan, monterades en ca 20 cm hög träsarg som distans till den nya isoleringen. Ovanpå sargen fästes en isolerad övre trälucka. I själva hålet insattes en prefabricerad inspektionslucka (ca 50 x 60 cm) utan fast monterad steg.

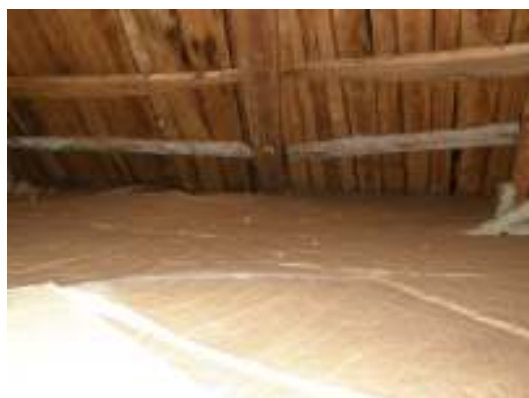
Isoleringen kompletterad.

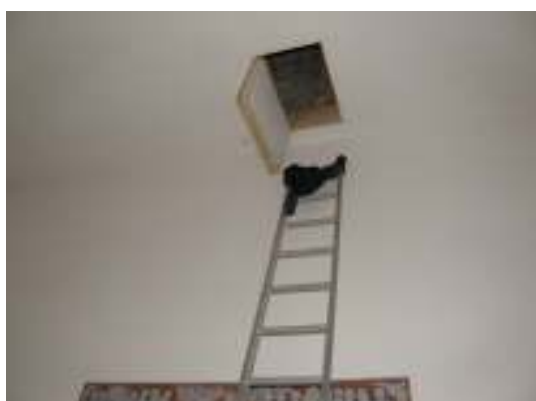
Absidens taklucka.

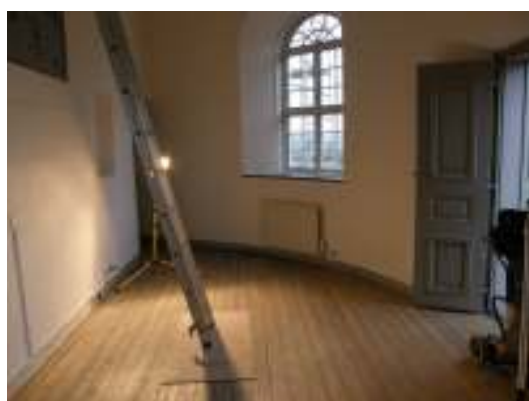
Absidgolvet betsoljat.

Golvet, som tidigare varit täckt med pålimmad textilmatta, slipades och oljades i två omgångar med gråpigmenterad betsolja (ZAR). Vid golvet norra parti befanns ett par golvbrädor vara insektsangripna. I samband med att dessa togs bort upptäcktes en tidigare okänd elkabel med kopplingsdosa, liggande direkt på markytan. Innan nya golvbrädor (småbitar) infogades ersattes delar av den gamla elinstallationen.

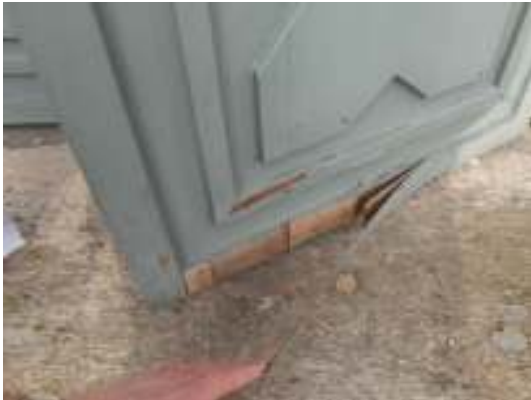
Absidens ytterdörr, skadad dekoration.

På ytterdörrarnas utsida kompletterades bortfallna/skadade dekorationer med ny av kärnfur. Det ska nämnas att befintliga dekorationer håller en förhållandevis låg kvalitet i och med att de är tillverkade av kryssfänér. Målning av dekorkomplement ska utföras av församlingen.

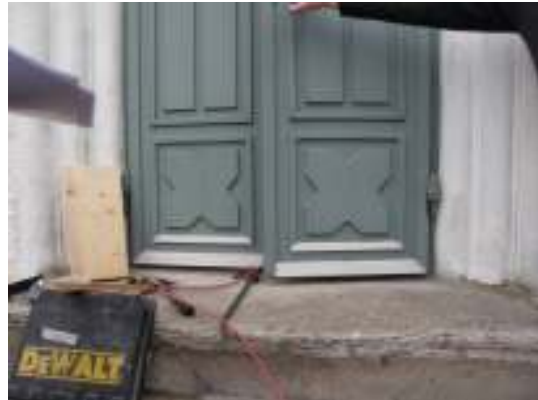
Yttre dörrbladen reparerade.

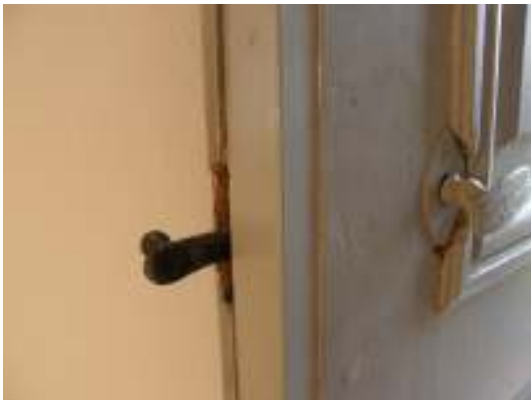
Distanstlisten på det inre, norra dörrbladet.

På innerdörrens yttre långsida monterades en distanslist av fur. Syftet var att skapa en anläggningsyta mot den mötande slaglisten/tätningen på motsatta dörrbladet. Tätlistor sattes även i samtliga falsar kring innerdörren.

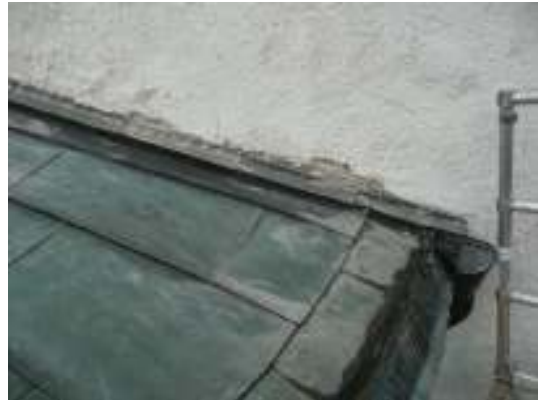
Inskottsplåten bytt.

Inskottsplåtarna mellan absidtaget och långhuset ersattes med ny blyplåt. De upphuggda putspartierna på långhusgaveln putsades med hydrauliskt kalkbruk.

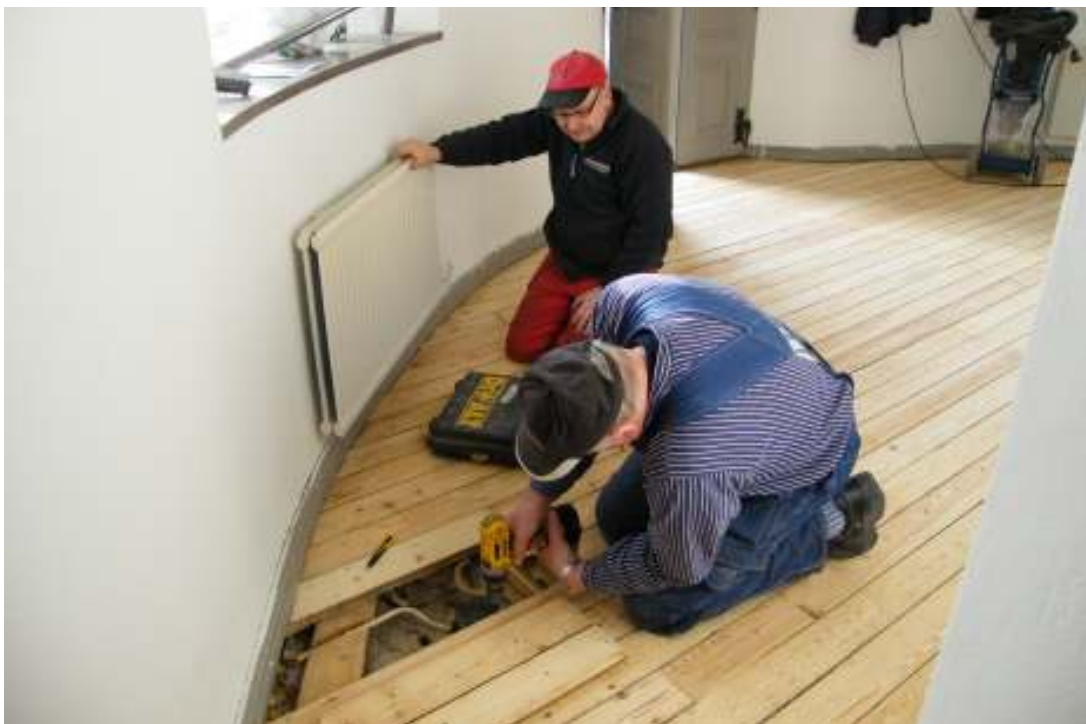
Absidgolvet efter slipningen samt platsen för de skadade golvbrädorna och elkabeln. Foto Sven-Åke Andén Nilsson, 2009.
