Norra Åsum kyrka - utvändig renovering

Antikvarisk kontroll, 2008-2009

Rapport 2009:46

Antikvarisk kontroll, 2008-2009
Norra Åsum socken, 3021
Kristianstad kommun
Skåne län

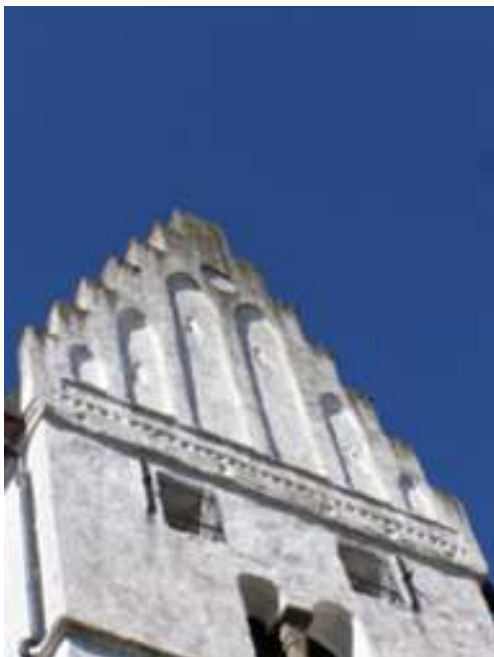
Bild 2: Tornets övre del med kraftig nedsmutsning på framförallt tinnarna. **Bild 3:** Sprickbildningar i de putsade fasaderna förekom endast på kyrkans södra sida och kunde lokaliseras till äldre igenmurade fönsteröppningar. På bilden är sprickbildningen delvis uppbuggen.

Kyrkans fasader var nedsmutsade samt beväxta med alger, dock i begränsad omfattning. Det var framförallt nykyrkans och tornets norra sida samt tornets övre delar som upplevdes som ”smutsiga”. Fasaderna tvättades medels varmvatten under tryck. Därefter knackades löst sittande puts ner. Putsnedknackningen var av mycket ringa omfattning och omfattade framförallt de sprickor som fanns ovanför fönsteröppningarna på långhusets södra sida. I nykyrkans tegelrösten samt kyrkans granitsockel utfördes viss omfogning. Handlingarna föreskrev avfärgning med kalkfärg men då det vid rengöringsarbeten visade sig att befintlig avfärgning var utförd av silikatfärg typ Keim, bekräftat av tidigare entreprenör, togs beslutet att även denna gång avfärga med denna färgtyp. Den av Keim levererade kulören *Kyrkvit* upplevdes dock som alltför kall, nästan blåaktig, bröts denna med guldocker. Blinderingarna i nykyrkans avfärgades med kalkfärg på den antikvariska kontrollantens önskemål då äldre färgspår av röd/rosa puts återfanns i kanterna av blinderingarna.

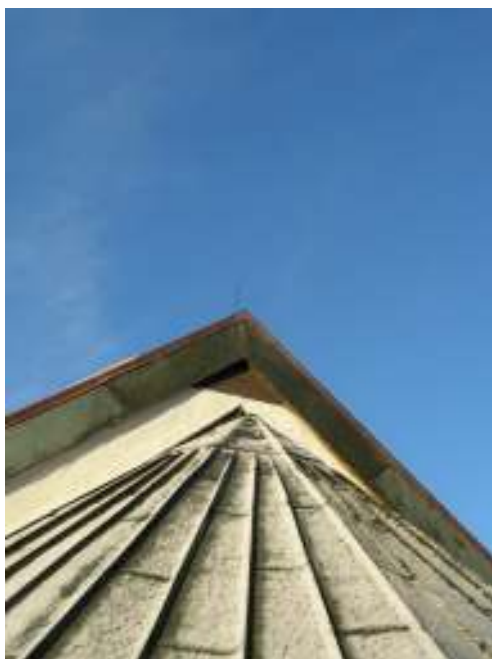
Bild 4: Korets kopparklädda vindskiva fick en extra kopparbeklädnad i överkant för att kompensera för takfallets kraftigare takläkt. **Bild 5:** Nykyrkans två takfall innan arbetenas genomförande. De inre takfallen lades om med helt nya pannor av fabrikat Vittinge P4. Ränndalens kopparbeklädnad byttes ut liksom den kopparklädda takluckan.

Takfallens befintliga läkt avvek från idag gällande standard och ansågs som alltför klen i dimensionerna, endast 12 mm, varvid beslut om att byta samtliga läkt mot idag rådande standard, 20 mm. Detta medförde dock att mindre justeringar i vindskivornas plåtbeklädnad fick utföras.

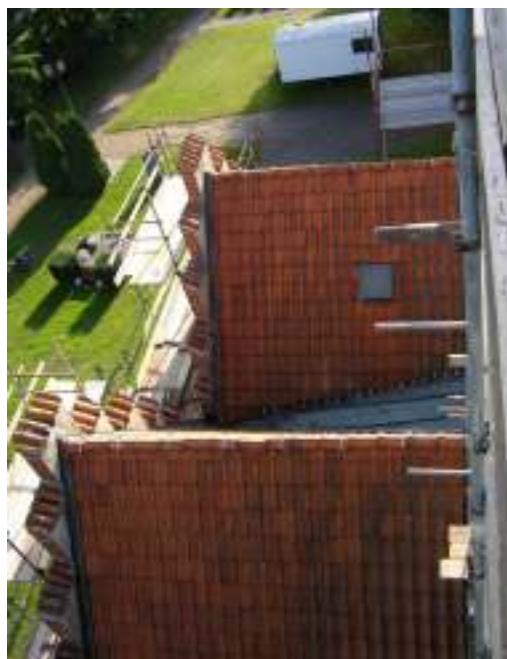
På långhusets, korets och nykyrkans yttre takfall mot väster och öster lades befintliga hela pannor av fabrikat Veberöd DH 14-12 tillbaka medan nykyrkans inre takfall belades med nya pannor av fabrikat Vittinge P4. Trots att samtliga Veberödspannor är märkta med samma typbeteckning skiljer sig formatet pannorna emellan.

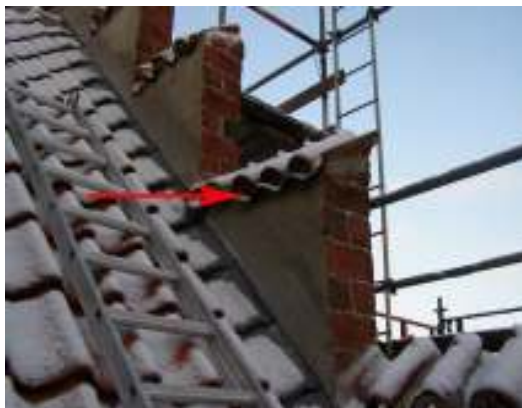
Bild 6: Blyplåt instucken under de nya munkpannorna på nykyrkans tinnar. Lösningen är tidsbegränsad till 2 år efter antikvarisk slutbesiktning, under vilken tid beställaren letar efter pannor med större längdmått. **Bild 7:** Rötskadat virke i nykyrkans rännadal.

Nykyrkans tinnar som täcktes av munk-/nunnetegel justerades och trasiga pannor byttes ut mot nyanskaffade begagnade pannor. Befintlig pannor hade en mycket ovanlig dimension med ansenlig längd som visade sig svår att matcha med andra begagnade pannor. Antikvarisk kontrollant godkände tillsvicare en provisorisk lösning med begagnade pannor med kortare format som kompletteras med en blyplåt för att uppnå droppkant med samma dimension som på de gamla pannorna in mot innanförliggande takfall. Lösningen är tidsbegränsad till två år efter den antikvariska slutbesiktningen under vilken tid beställaren har möjlighet att hitta ersättningspannor.

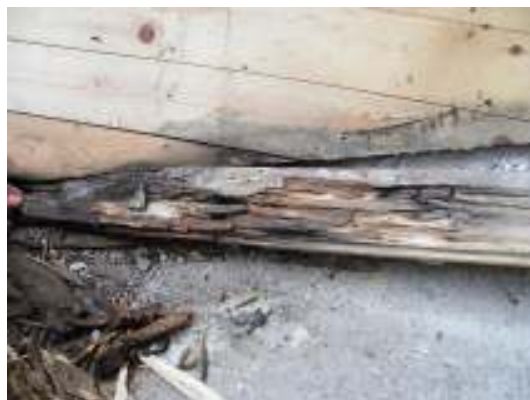
Den plåtklädda rännadalen mellan nykyrkans två takfall visade sig vara dålig med rötskador i underliggande träkonstruktion som följd av inträngande vatten. Hela rännadalen försågs med ny kopparplåt och underliggande skadat virke byttes ut.

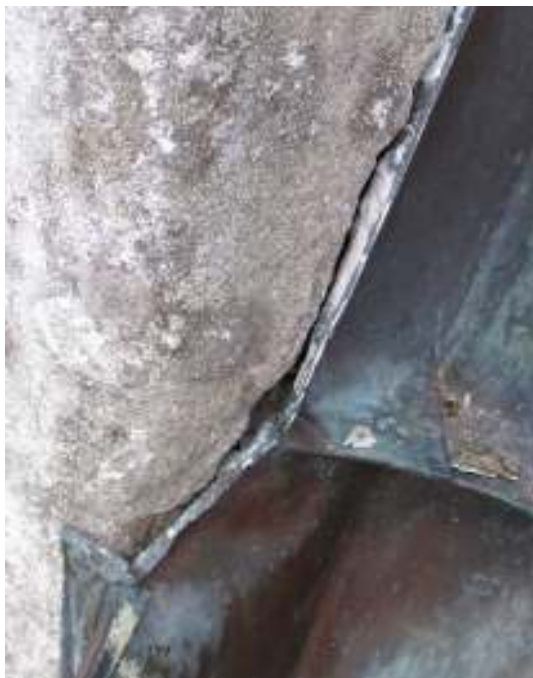
Samtliga plåtavtäckningar mellan takfall och kyrkans putsade fasader har demonterats och ersatts med nya av blyplåt. Befintliga plåtavtäckningar var av kopparplåt med i de flesta fall mycket dålig anslutning mot fasader.

Bild 8: Plåtavtäckningarna av koppar hade dålig anslutning mot de putsade fasaderna med vatteninträning som följd.
Bild 9: Befintliga kopparavtäckningar behölls men för att göra minsta möjliga åverkan i murverket bögs de inte in i detta utan kompletterades med en blyplåt som putsen anslöts mot.

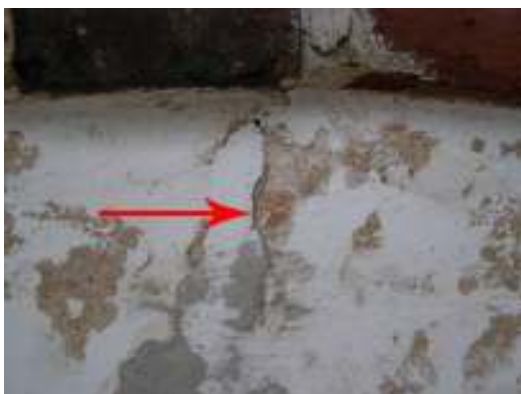
Bild 10: Äldre avfärgning i rött i en av nykyrkans blinderingar. **Bild 11:** En av absidens pilastrar efter avslutad rengöring. Såväl pilastrar med baser och kapital som absidens taklist visade sig vara utförd i mörkgrå granit.

I samband med rengöringsarbeten på kyrkans fasader iaktogs spår av äldre röd avfärgning i blinderingarna på nykyrkans tinnar. Under samma arbetsmoment kunde även materialet i absidens pilastrar undersökas och såväl pilastrarna med baser och kapital som absidens taklist konstaterades utförda av granit.

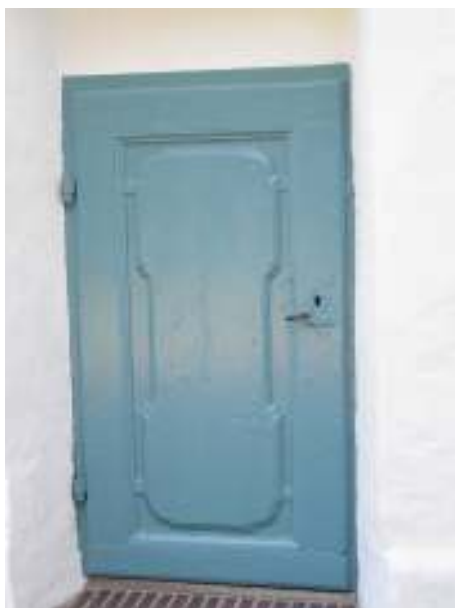
Bild 12: Dörr, troligen från 1600-talets mitt, på nykyrkans västra fasad. Under den nu påförda målningsbehandlingen finns flera äldre målningskikt, bland annat ett tjockt lager platsfärg, troligen latex från 1970-talet. **Bild 13:** Fastigheten Hovrätten 39 i Kristianstad har ett liknande dörrblad i behåll. Bevarade ytterportar från denna period är relativt ovanliga i Skåne.

Antikvarisk kontrollant anser dock att dörren på nykyrkans västra fasad, troligen från 1600-talets mitt, inom en snar framtid bör åtgärdas genom hel renskrapning då äldre färgskikt av plastfärg idag finns bevarade under den nu utförda målningsytan vilket på sikt äventyrar dörrens bevarande. Vid en sådan renskrapning bör antikvarie medverka för en analys av äldre färgsättning.
