Tomelilla byagård

Rapport antikvarisk medverkan, 2009

- tak och gavelspets

Rapport antikvarisk medverkan, 2009
Tomelilla socken, nr 1130
Tomelilla kommun
Skåne län

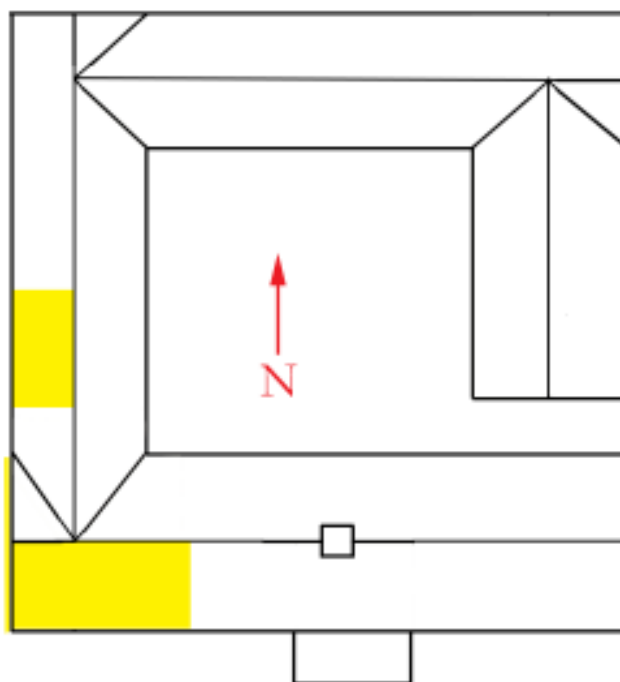
Gult markerar platserna för årets insats: Västra längans västra takfall, södra längans södra takfall och västra gavelspets.

- På västra längans västra takfall, mittpartiet, har ett sti omtäckts.
- På södra längans södra takfall, västra delen, har ca två stin omtäckts.
- På södra längan har den västra gavelspetsen omklänts med halm likt det tidigare utförandet.

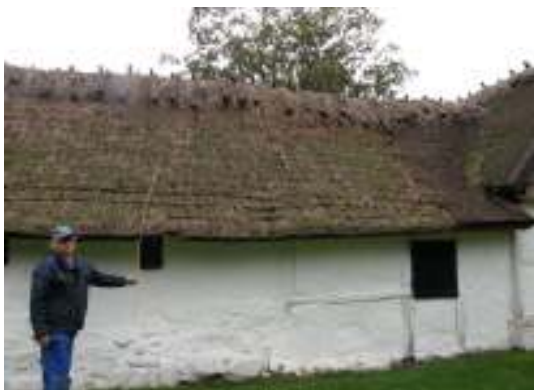
Västra längan innan arbetet.

Ett sti på västra längans västra takfall och ca två stin på södra längans södra takfall omtäcktes med halm (Tyske, Danmark). Till bindning användes oskalade hasselrafter och vidjor (Ringstedt, Danmark) mot befintlig sågad fyrkantsläkt. I de fall bindningen inte är synlig underifrån användes 1 mm rostfri järntråd. Omtäckningarna lämnades helt oskurna, i likhet med övriga takfall. I samband med omtäckning återanvändes ryggningarnas råghalm efter att ånyo blivit löspressad (Byagårdens egenodlade halm). Av ryggträna ersattes femton par med reservmaterial som finns på gården.

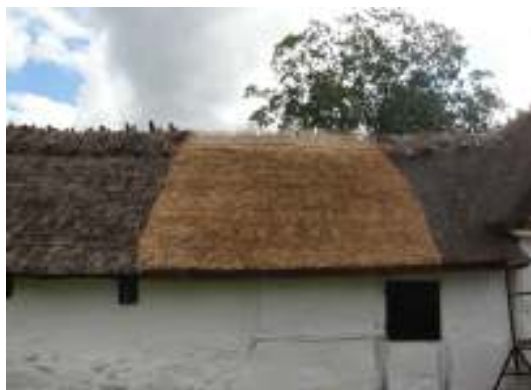
Västra längan efter omtäckning.

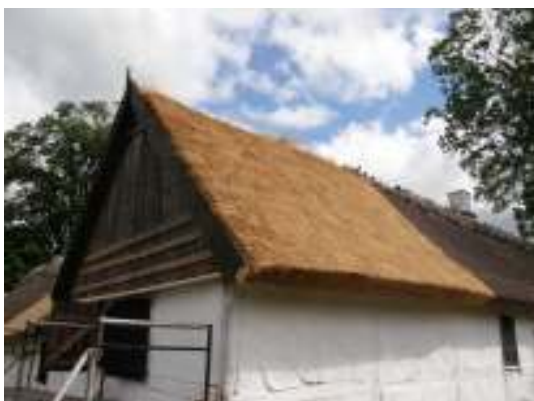
Södra längan efter omtäckning.

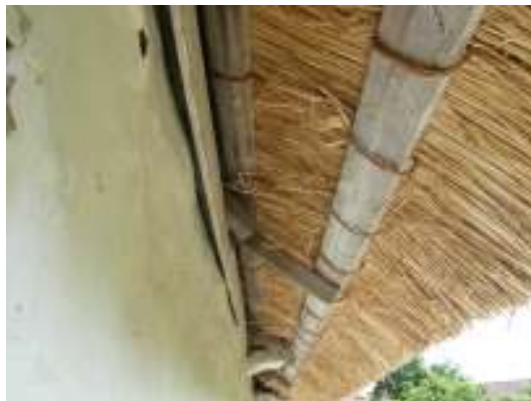
Detalj på vidjebindning, södra längan.

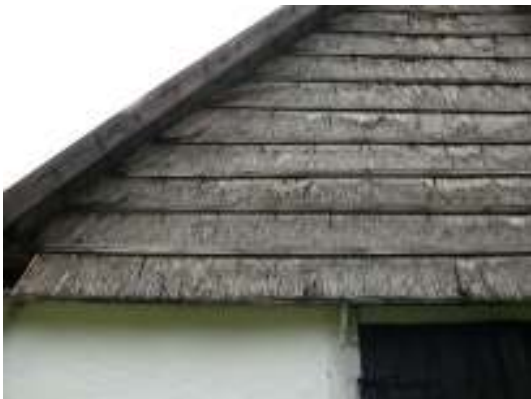
Gavelspetsen innan omklädningen.

Den förbrukade stråbeklädnaden på södra längans västra gavel ersattes med ny, i utförande likt befintlig konstruktion. Halmen, som var ca 70 cm lång, klämdes fast med elva stycken sågade ribbor (ca 0,5 x 2”), varav fyra nyttillverkade och sju återanvända. Spikning av ribbor mot befintliga underliggande brädor (liggande, se bild nedan till höger) och befintlig träpanel skedde med 5” blanka trådspik. Halmen sattes på så vis att varje rad kragade ut på den underliggande ribban – detta för att skapa ett bättre rötskydd (se bild nedan).

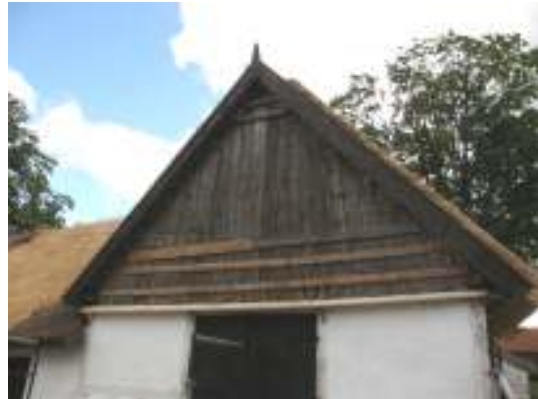
Efter att gammalt stråmaterial avlägsnats.

Vad gäller den omklädda gavelspetsen kunde det konstateras – när det äldre, slitna stråmaterialet tagits bort – att partiet ursprungligen inte varit utrustat med halmklädsel. Däremot föreföll utrymmet innanför gavelspetsen ha varit flitigt utnyttjat – genom den slitna trälucka som blottades då det äldre stråmaterialet togs bort. Luckan, som mäter ca 1 x 1 meter, är upphängd på smala, smidda och mycket enkla gångjärn samt reglad från insidan (större delen av det innanför gavelspetsen befintliga vindsgolvet är borttaget). Luckans funktion har helt satts ur spel i samband med beklädnaden av gavelspetsen.

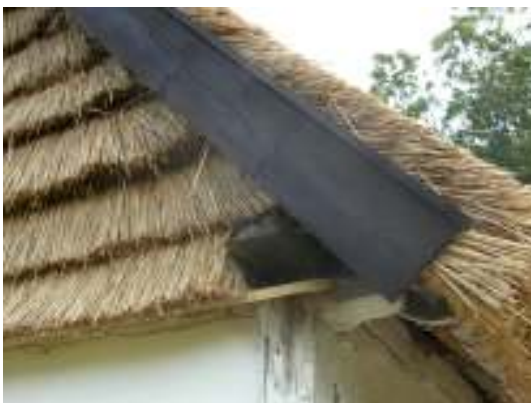
Ny halm mot vattbrädan.

Innan omklädningen ersattes gavels vattbräda mot en nyttillverkad av mått och utseende likt befintlig (ohyvlad gran). Fästning gjordes med 5” blanka trådspik mot befintliga konsoler, vilka är fästa i gavels timra. Snedskarvning gjordes likt tidigare utförande ovan den från mitten räknat första, södra konsolen. Det nedre halmskiftet sattes ”fjädrande” mot vattbrädans ytterkant (se bild nedan till vänster).

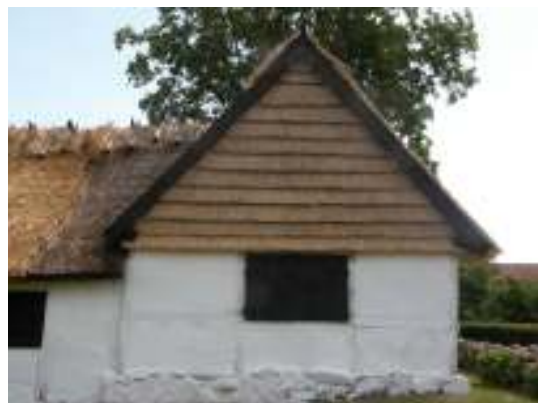
Västra gavelspetsen efter arbetet.

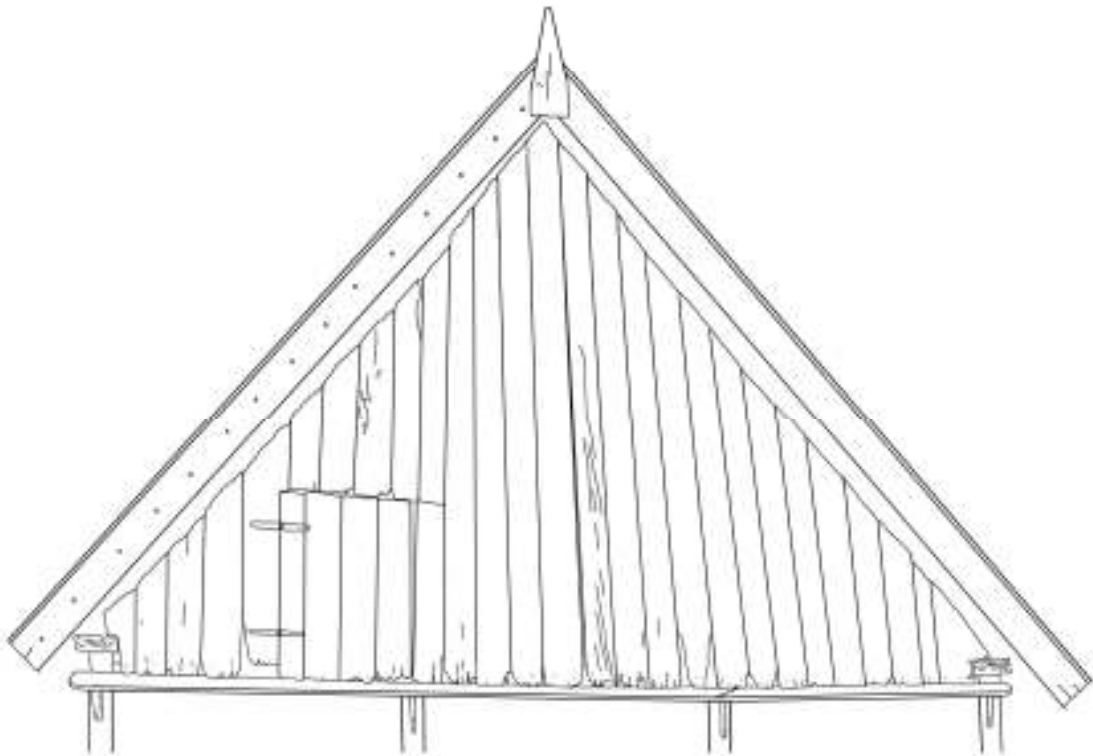
Ritning av västra gavelspetsen efter borttagning av äldre stråmaterial och täcklister. Notera träluckan till vänster och skarven på vattbrädan. Observera även att gavelbrandet – den spetsade brädan på toppen av vindskeivorna – inte återfinns på fotot från 1920-talet. Troligtvis har det tillkommit i ett försök att skapa ett äldre utseende på gården eller av tekniska skäl i samband med omryggning av stråtaget.

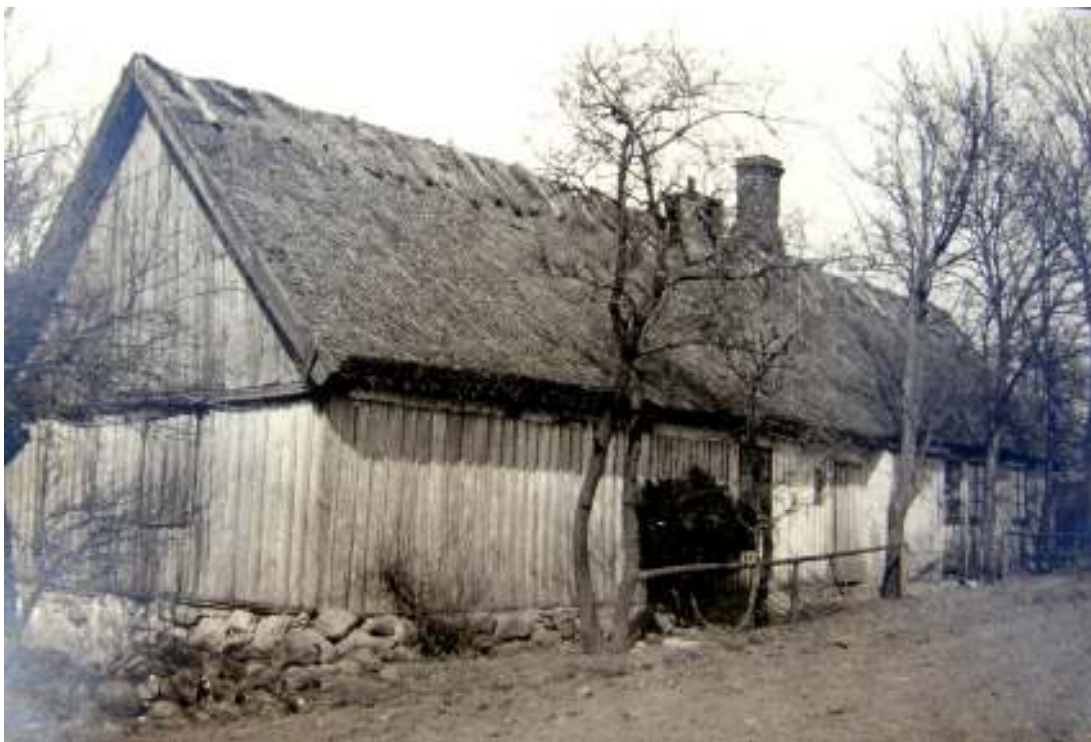
Vid en genomgång av det äldre fotomaterialet, som bland annat finns bevarat i föreningens ägo, kan man sluta sig till att gavelspetsen åtminstone ca 1920 varit klädd med enbart brädor (övre bilden sid. 10). Under samma period var även fasadväggarna på mangårdsbyggnaden – södra längan – panelklädda (och den utstickande bakugnen hade ännu inte byggts på för att ge intryck av att vara större).

Foto från 1920-talet. I föreningens ägo. Fotograf okänd.

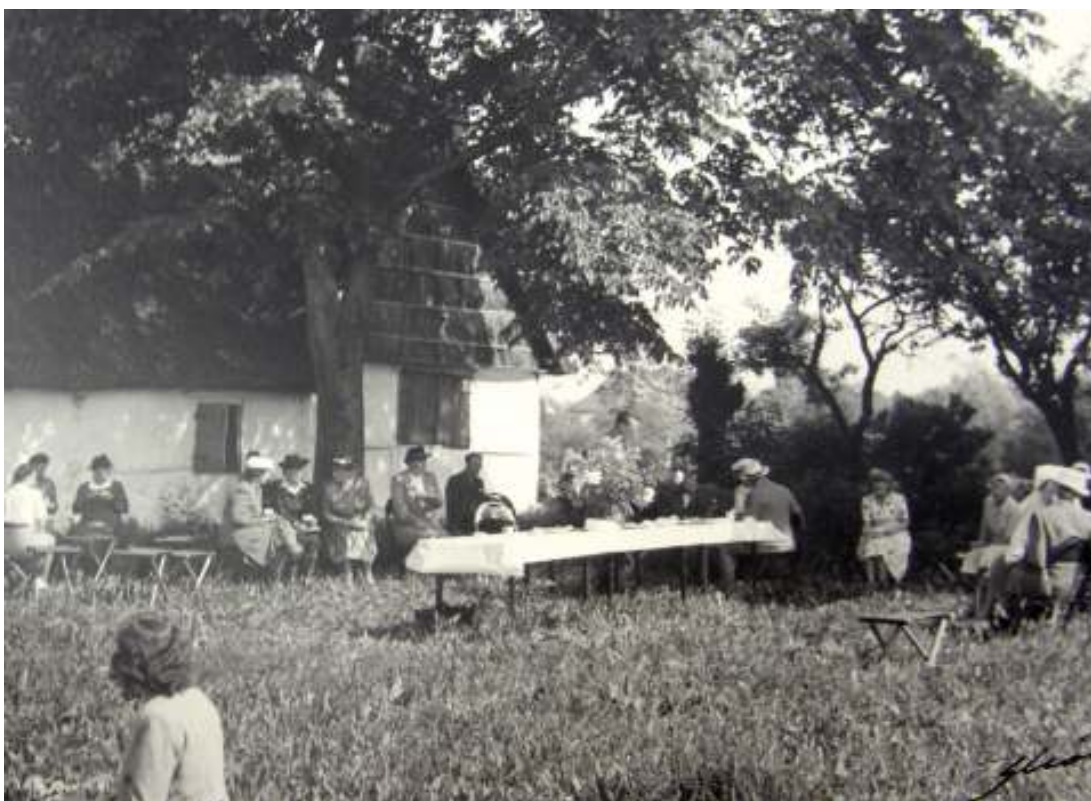
Ett annat foto, troligtvis taget under slutet av 1940-talet (av kläderna och pappersduken att döma), visar tydligt att gavelspetsen är beklädd med något som ser ut som stråmaterial och ribbor (nedre bilden sid. 10). Denna bild utgör indirekt indicium på ytterligare en generations beklädnad. Av ribborna syns endast ca två tredjedelar, dvs fem stycken. Om man gör ett antagande om att ribbornas avstånd även på den övre delen haft snarlika avstånd sinsemellan som på den nedre delen, bör ytterligare högst tre ribbor dölja sig bakom trädet till vänster. Eftersom taktäckare Eriksson sade sig kopierat den tidigare konstruktionen, och den då innehöll elva ribbor som i dagsläget, torde detta alltså skvallra om ytterligare en generations beklädnad, dvs en som kanske skedde ett par årtionden innan Erikssons omklädning och som ersatte beklädnaden på sid. 10. Det är i så fall *den* omklädningen som utökade antalet ribbor från ca åtta till elva stycken, och som utgjort Erikssons förebild på 1980-talet. Dessutom kan det eventuellt vara vid denna tänkta omklädning som stråmaterialet för första gången helt täckte ribborna – på bilden från 1940-talet finns inget som tyder på att ribborna eller vattbrädan varit täckta. Detta kunde förvisso knappast heller märkas på det material som revs ner under årets insats, men då måste man beakta att gavelspetsen varit helt exponerad

för sol, regn och blåst under lång tid – så var uppenbarligen inte fallet under 1930 - 40-talet eftersom det träd som syns till vänster på bilden troligtvis utgjort ett viss skydd. (Det är fn okänt när trädet fälldes.)

Foto från, troligtvis, slutet av 1940-talet. I föreningens ägo. Fotograf okänd.

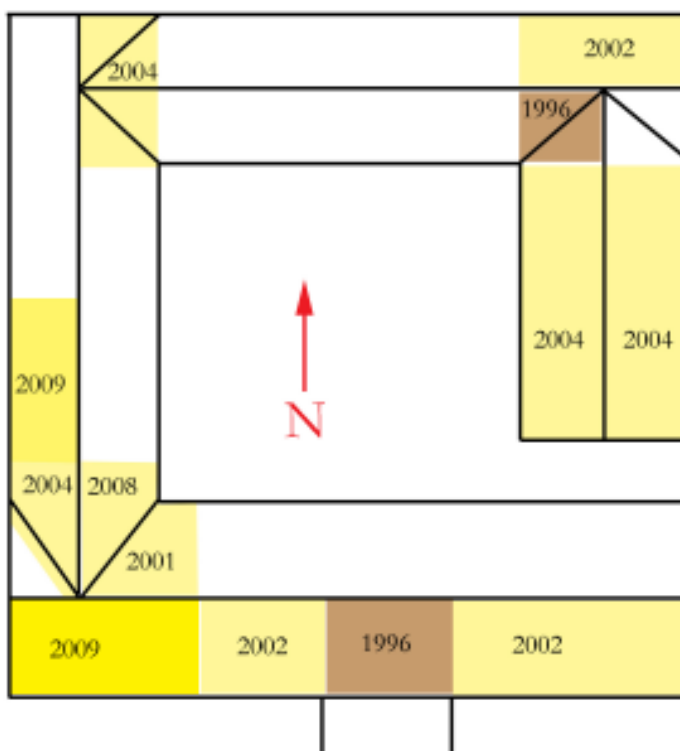
Plan över omtäckta stråtakspartier 1996 – 2009. Efter skiss av taktäckare John Freed, Ystad.

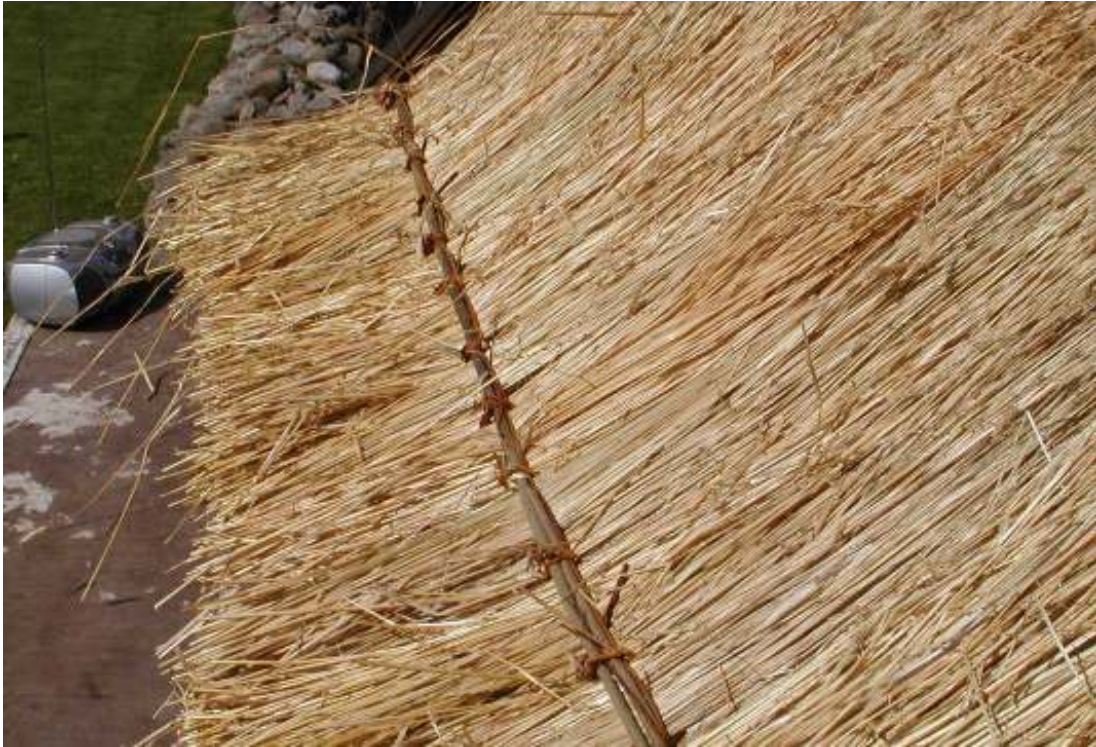
Detalj på vidjebindningen vid södra längans takfot, dvs första halmskiftet.

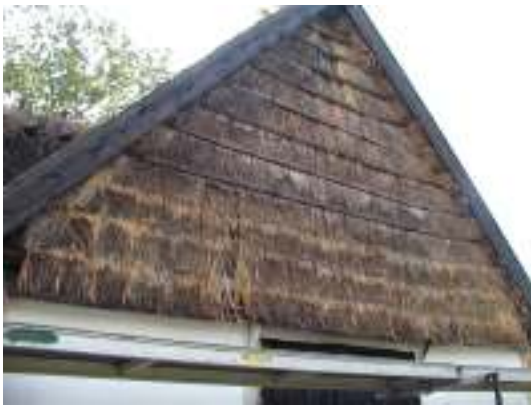
Nedtagning av gammal halm.

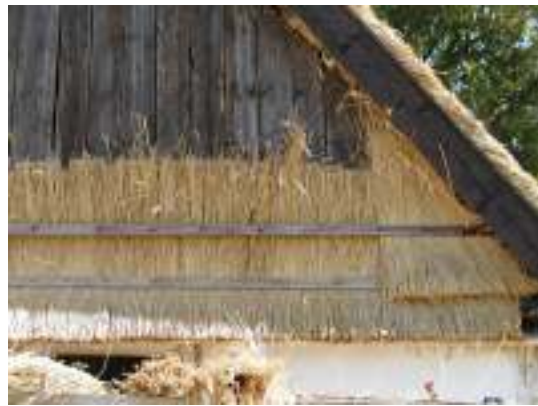
Under arbetet att fästa ny halm.
