Krageholms mölla

- omfogning av sockeln

Antikvarisk kontroll, 2009

Rapport 2009:52

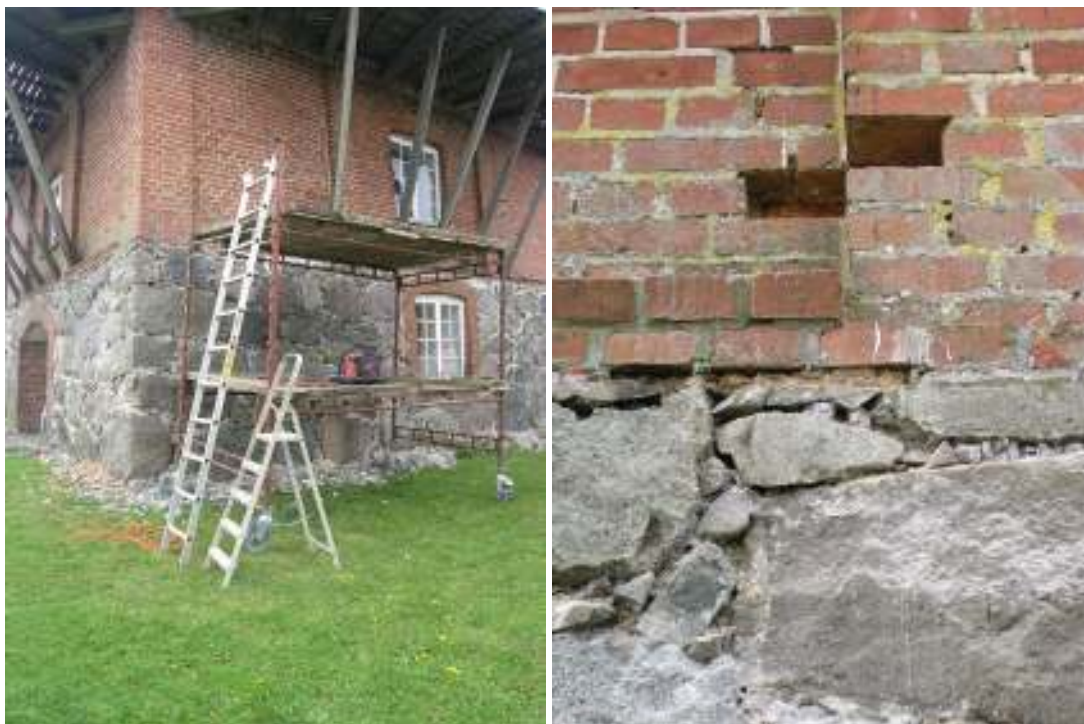
Detalj av bortknackade fogar och frostsprängda tegelstenar.

En trappa upp har sockeln murar av maskinslaget, rött tegel. Här var vissa fogar kraftigt vittrade och på några ställen hade putsbruket helt fallit ut. Enstaka stenar var frostsprängda och fick tas bort med bilhammare. Detta verktyg användes även vid bortknackning av fogarna. Föreningen har genom åren samlat ett lager med tegelstenar, vilket kom väl till pass när defekta stenar behövde ersättas.

Då tegelmuren visserligen är utsatt men samtidigt kommer upp en bit högre från marken jämfört med portloftet, har man här använt ett hydrauliskt kalkbruk med viss inblandning av lufthärdande kalk.

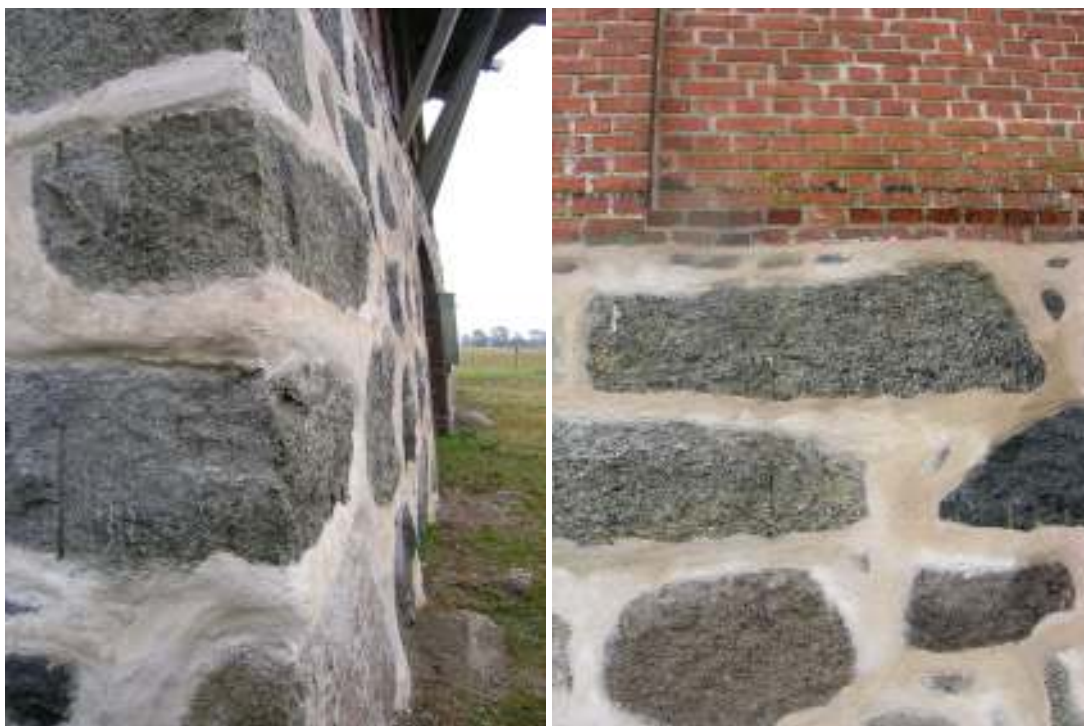
Portloftets stenmur har fått nyputsade fogar.

Detalj av stenmurens liksom tegelmurens nya fogar.

De putsade fogarna på stensockeln har tidigare varit avfärgare, troligtvis med kalkfärg. För att återge stensockeln dess tidigare utseende bör fogarna avfärgas med kalkfärg även denna gång. Föreningen har meddelat att man avser att klara det med ideella insatser.

För bästa resultat bör kalkfärg strykas under den varma årstiden, helst inte efter september månads utgång. På våren bör man omvänt vänta åtminstone till maj månad, då risken för frost är mindre.

Vid avfärgningen bör en platsblandad kalkfärg med våtsläckt kalkpasta och vatten användas. På så vis vet man exakt vad färgen innehåller och dessutom hålls kostnaden nere. Kalkfärg ska strykas tunt i flera lager.
