# Krageholms mölla

- omfogning av sockeln

Antikvarisk kontroll, 2009

Rapport 2009:52

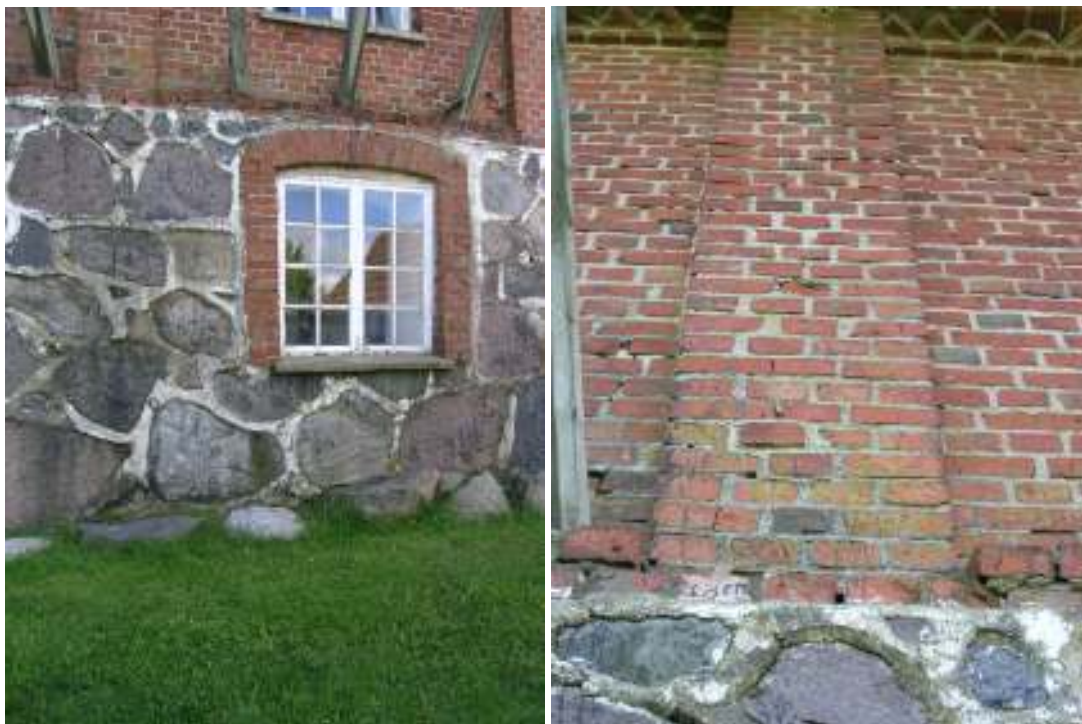
*Portloftets natursten fogad med cementbruk som spricker. Förlagsloftets murverk i tegel har fogar som vittrar och faller ut.*

Fogarna hade senast putsats med cementbruk, vilket uppvisade sprickbildningar och på flera ställen hade börjat falla ut ur muren. Förutom cementbruk har även kalkcementbruk använts.

Befintlig puts har knackats bort manuellt och med hjälp av en tryckluftsdreven bilhammare. Sedan har man försiktigt tvättat muren med vattenslang för att avlägsna putsrester och putsdamm från fogarna. Därefter har man ånyo besiktigt murverket för att finna eventuellt kvarvarande putsrester. Vissa undantag avseende avlägsnandet av putsrester har gjorts. Där putsen fortfarande är intakt och inte ser ut att påverka omgivande murverk negativt, har den fått sitta kvar. Att knacka bort cementputs på dessa ställen kan ibland göra mer skada än nytta. I muren finns enstaka, större kilstenar, som kragar ut en aning i jämförelse med muren i övrigt. Förmodligen är det ett resultat av tidigare renoveringsinsatser. Medvetet har man valt att inte justera det utan se det som ett historiskt tidsskikt.

Till putsbruket har använts ett hydrauliskt kalkbruk. Det är starkare än ett lufthärdat kalkbruk. Valet motiveras av möllans vädermässigt utsatta läge. Bruket har en naturlig grovkornighet, vilket ger liv åt fogarna.

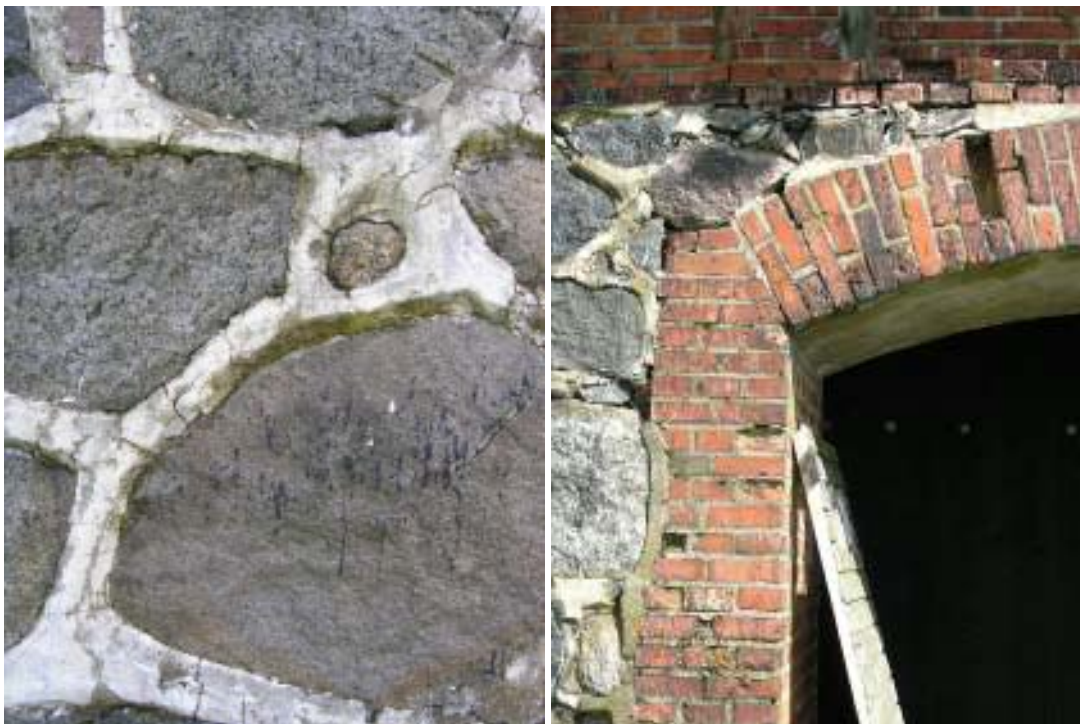
Detalj av naturstenens cementfogar.

Port omfattning med vittrade fogar och tegelstenar som saknas.

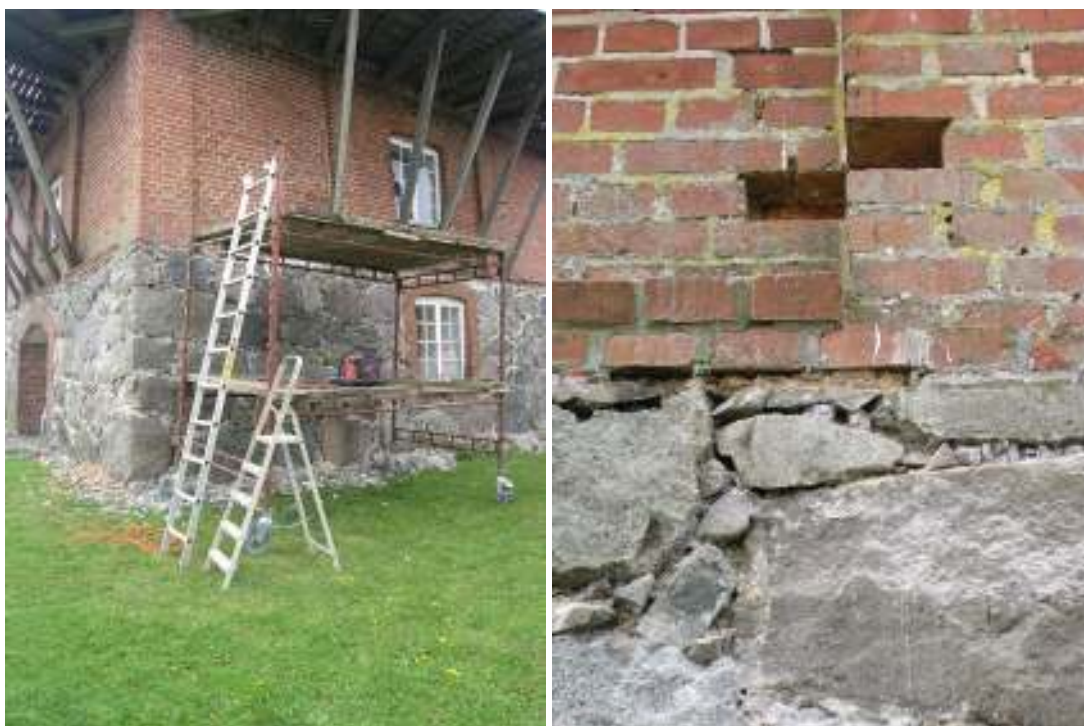
*Detalj av bortknackade fogar och frostsprängda tegelstenar.*

En trappa upp har sockeln murar av maskinslaget, rött tegel. Här var vissa fogar kraftigt vittrade och på några ställen hade putsbruket helt fallit ut. Enstaka stenar var frostsprängda och fick tas bort med bilhammare. Detta verktyg användes även vid bortknackning av fogarna. Föreningen har genom åren samlat ett lager med tegelstenar, vilket kom väl till pass när defekta stenar behövde ersättas.

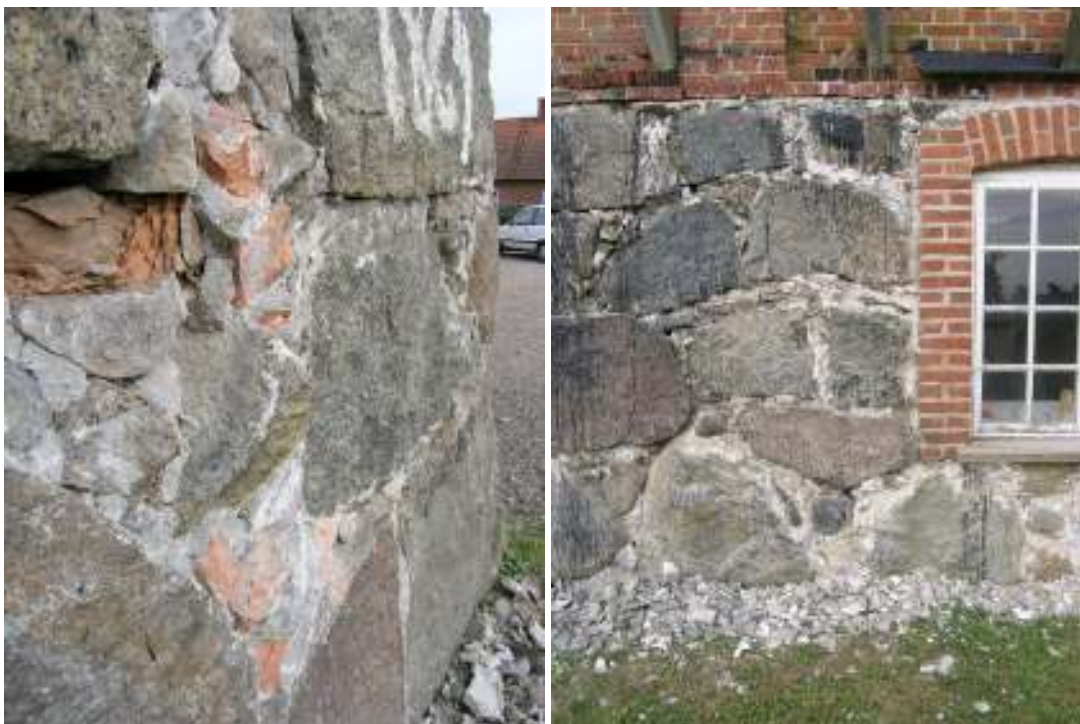
*Även tegelstenar har använts som kilstenar.*

*Stenmur med synliga kilstenar efter bortknackade fogar.*

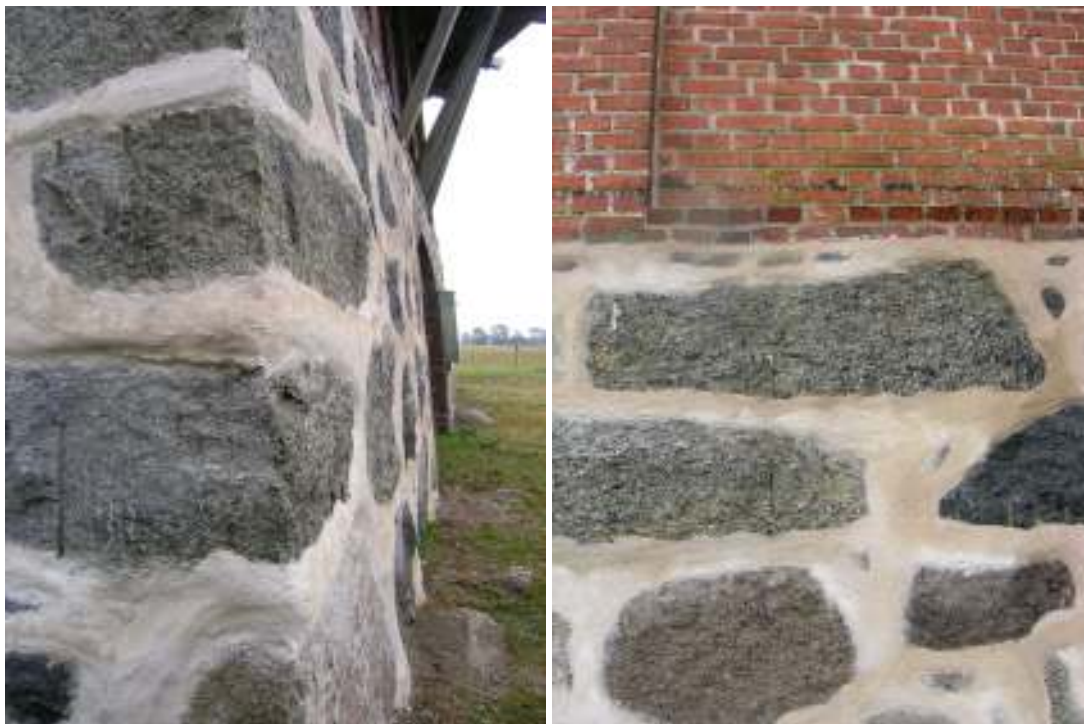
Portloftets stenmur har fått nyputsade fogar.

Detalj av stenmurens liksom tegelmurens nya fogar.

De putsade fogarna på stensockeln har tidigare varit avfärgare, troligtvis med kalkfärg. För att återge stensockeln dess tidigare utseende bör fogarna avfärgas med kalkfärg även denna gång. Föreningen har meddelat att man avser att klara det med ideella insatser.

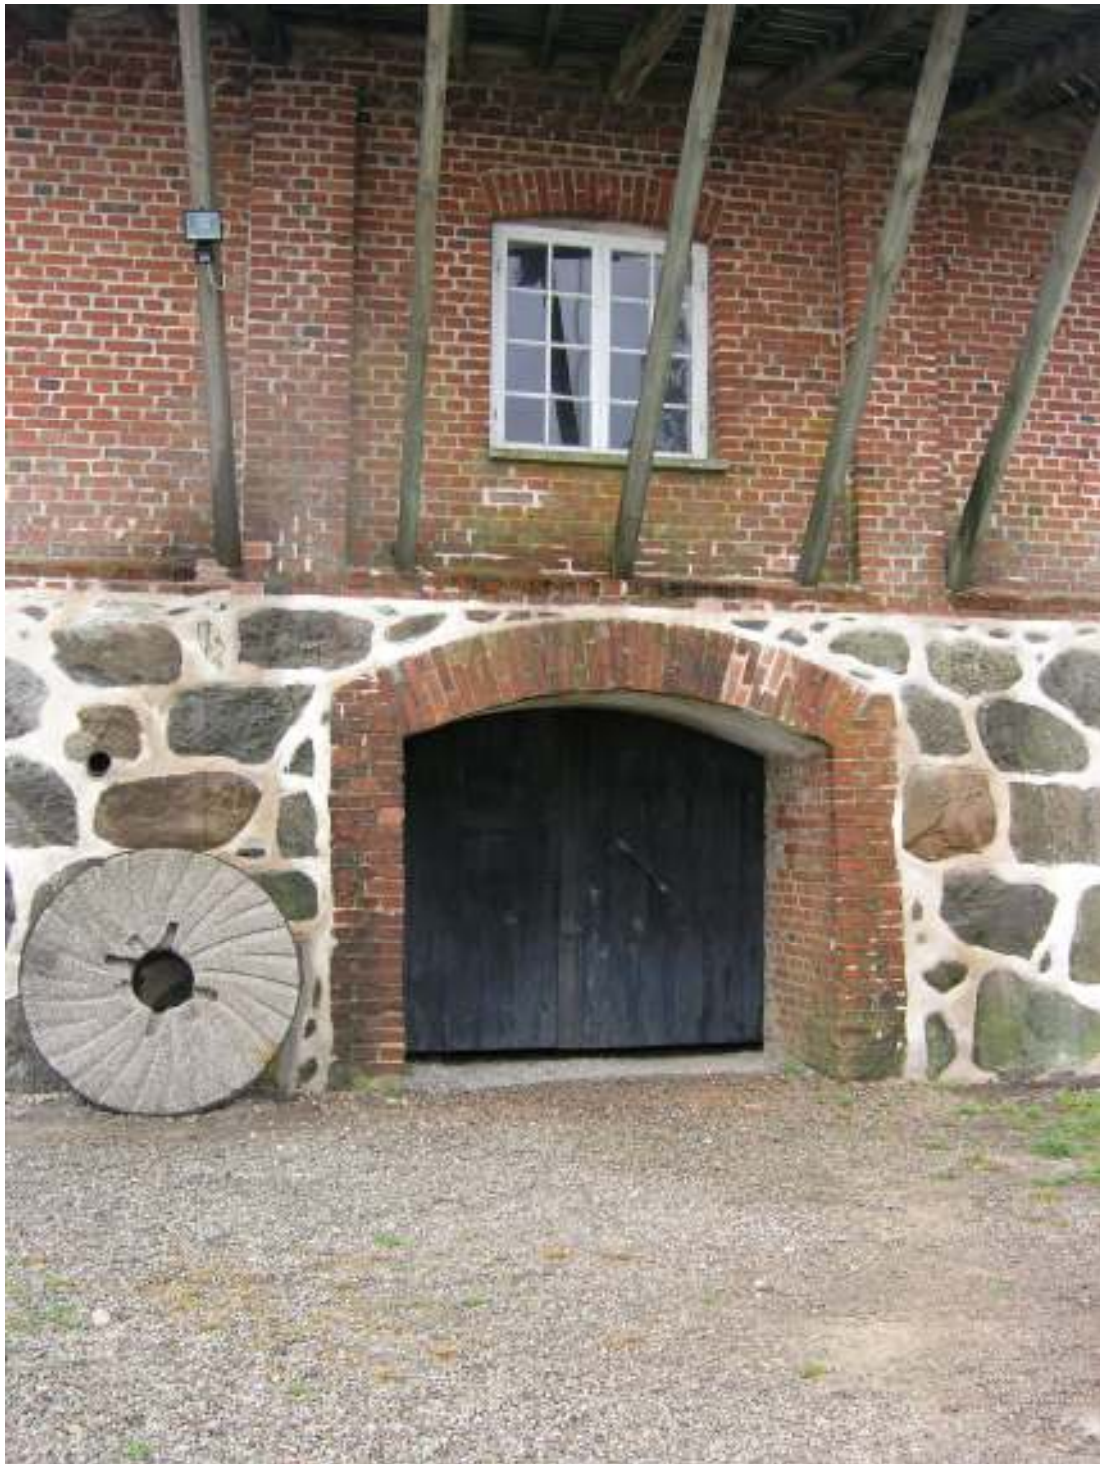
*Porten liksom omgivande naturstensmur och ovanvarande murverk i tegel ståtar med nya fogar liksom kompletterade tegelstenar.*
