Björnekulla kyrka - utvändig renovering

Antikvarisk kontroll, 2009

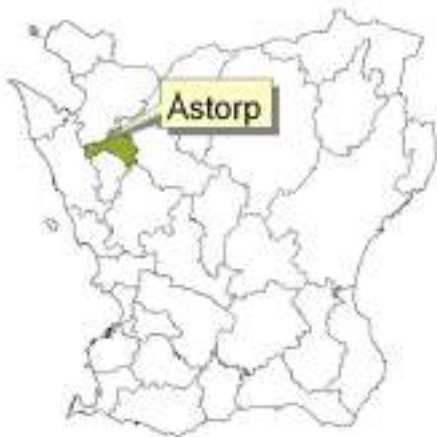
Skånekartan med Astorps kommun och tätort markerade. Björnekulla kyrka är belägen i Astorps tätort.

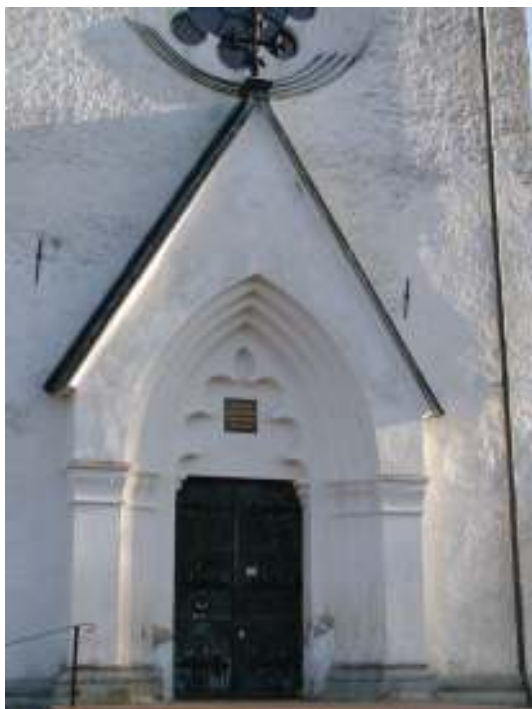
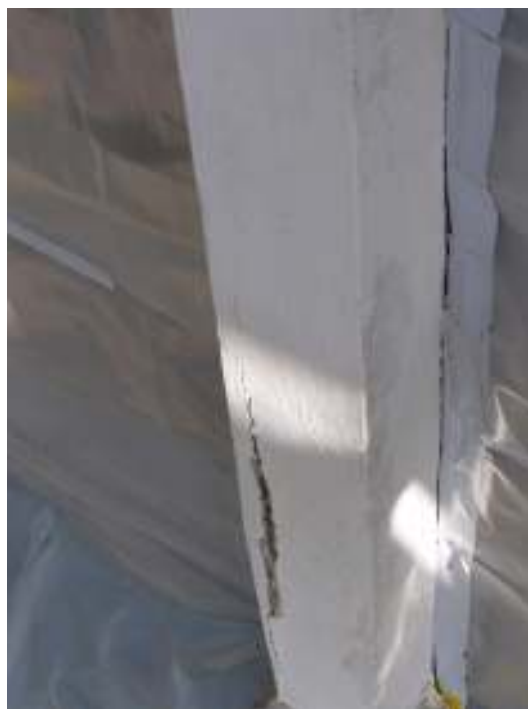
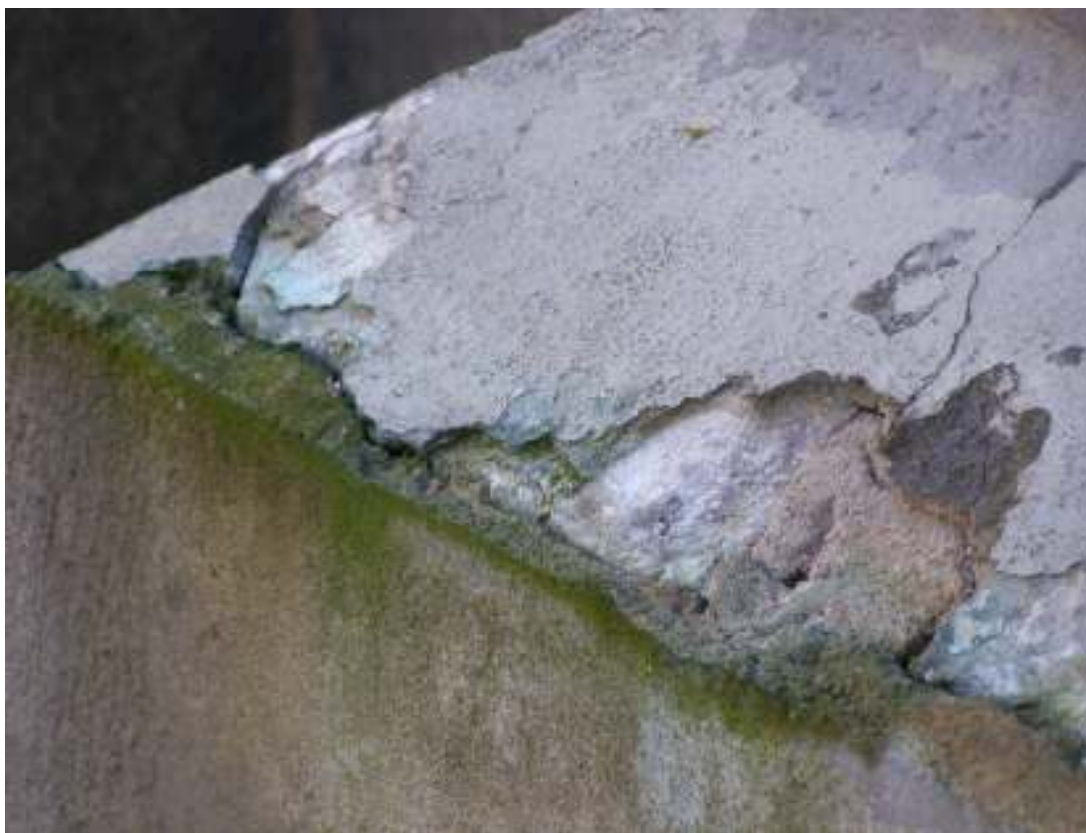
***Bild 2 överst t.v:** Västportalen före arbetenas utförande med puts-skador i smygens nedre delar samt algbevuxen puts.
Bild 3 överst t.h: Puts-skada i mittpost på fönster på långhusets södra sida. **Bild 4 nederst:** Puts-skada på den horisontella delen av korets sockel.*
