Rapport 2009:64

Källs Nöbbelövs kyrka

- Utvändig renovering

Antikvarisk medverkan, 2009
Källs Nöbbelövs socken, 1286
Svalövs kommun
Skåne län

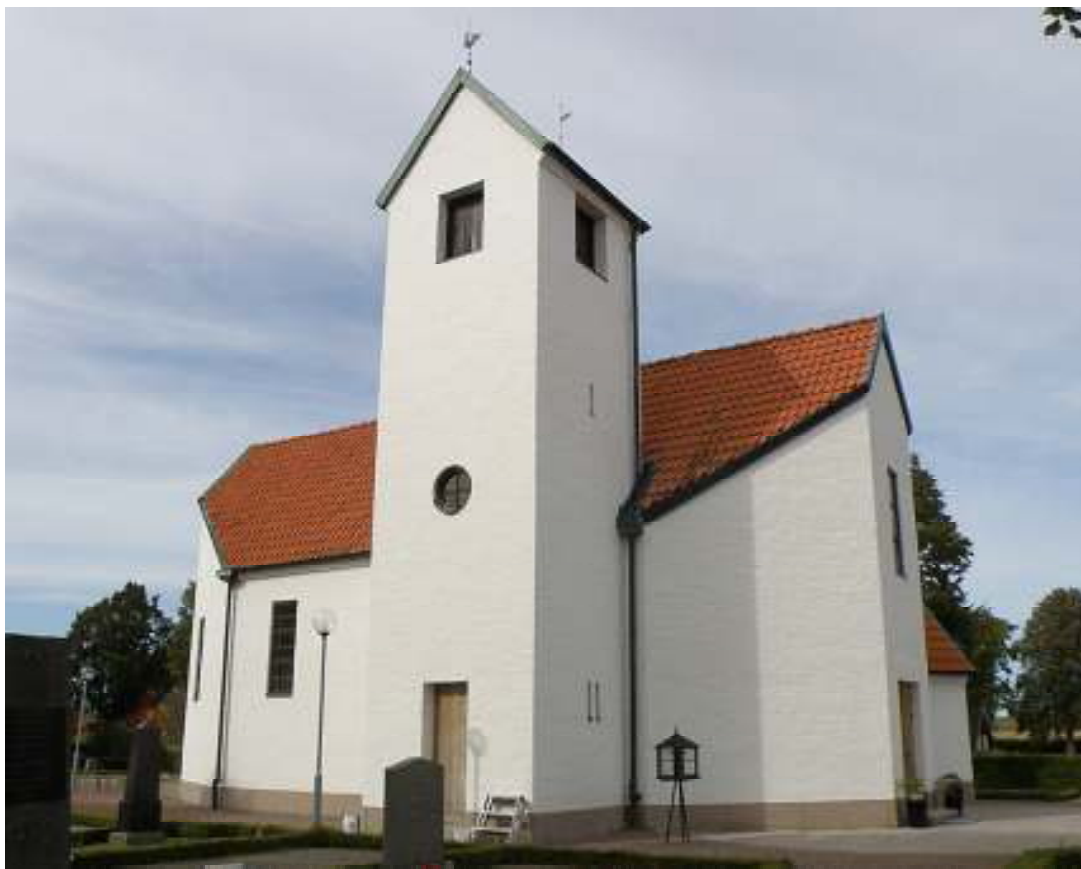
Den nyslammade kyrkan från sydost. Tornet nås via ingång i söder, medan kyrkans huvudentré är belägen i öster.

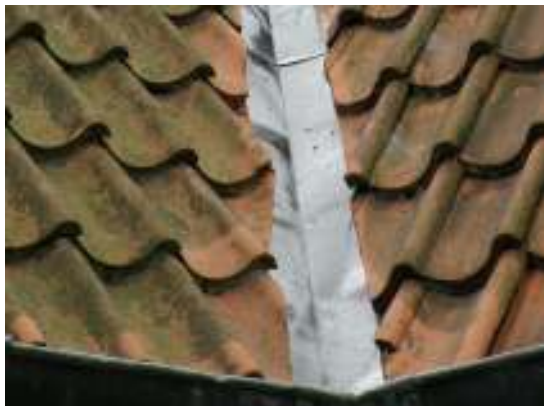
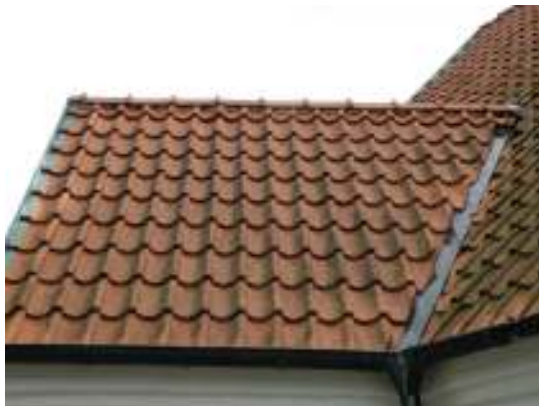
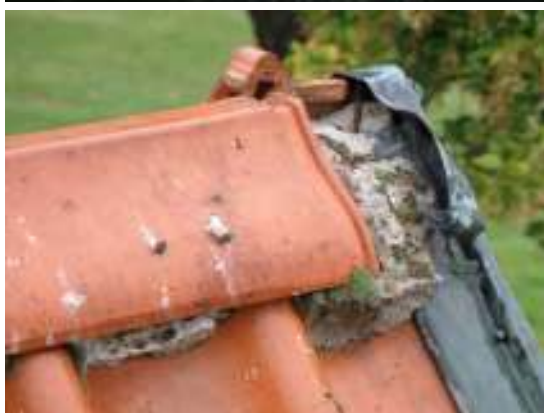
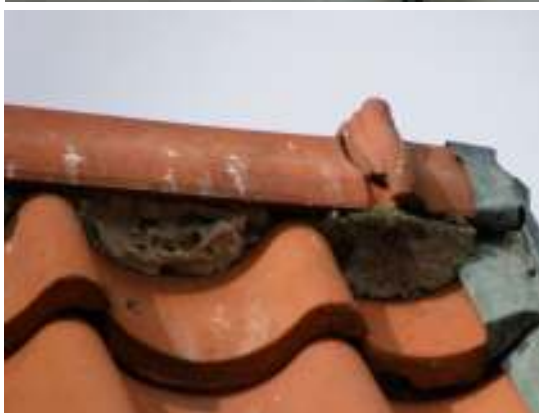
Övre raden: Partiellt lackade vinkelrännor i koppar. Notera tegelpannornas huggna kanter. Undre raden: Saknadnockpanna ersatt med ny. Kopparplåten åter fäst på plats.

Några nockpannor var vid aktuell renovering redan utbytta till annan sort.

En intressant iakttagelse var att samtliga tegelpannor på långhusets avskurna hörn på traditionellt vis har huggits av på längden, möjligen med en murarhammare eller liknande verktyg, vilket resulterat i ojämna kanter.

Befintligt vingtegel utgjordes av lertegelpannor från Minnesberg-Trelleborg. Dock kunde noteras att det blandnockpannorna även förekom pannor av annat fabrikat. På kyrkans långhustak hade 4-5 taktegelpannor lossnat, vilka fästes med rostfri skruv på grund av de hårda vindförhållandena. En saknadnockpanna på långhuset ersattes med begagnad panna från Minnesberg-Trelleborg.

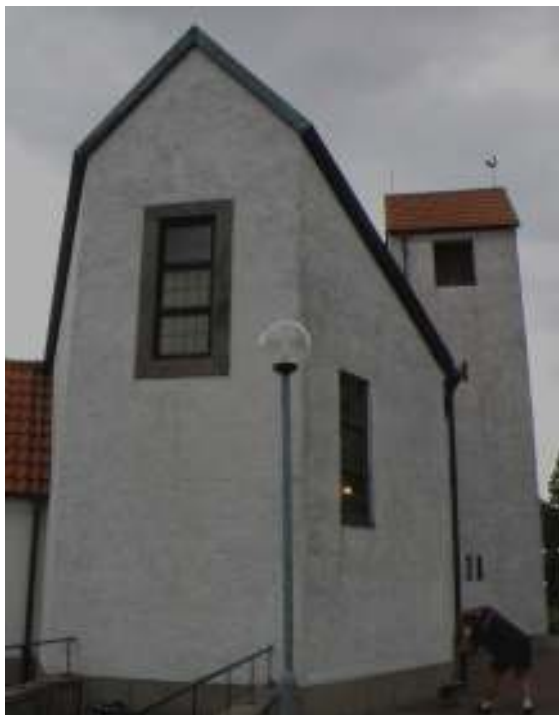
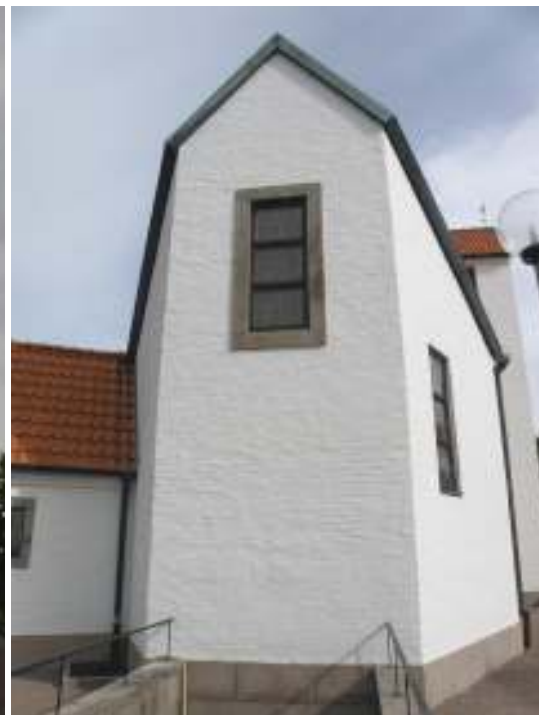
Kyrkan från sydväst, före och efter fasadrenovering. I förgrunden syns koret, beläget i väster, samt källarnedgången.

Nivå på rengöring av fasader bestämdes utifrån rengöringsprov på mindre yta. Eftersom det bakom det yttre färglagret fanns mycket alger behandlades kyrkans samtliga putsade fasadytor med algbekämpningsmedel Grön Fri av fabrikat Jape och tvättades därefter med högtryckstvätt (70-90-gradigt hetvatten).

Ny avfärgning av kyrkans fasader gjordes med intentionen att i största möjliga mån efterlikna ursprunglig avfärgning. I enlighet med Länsstyrelsens beslut undersöktes möjligheten att under det yttersta färgskiktet upptäcka spår av tidigare kalkavfärgningar, möjligen i brutet vitt. Någon brytning av färgen kunde dock inte ses, varken på väggar, smygar eller under takfot, där äldre färgrester brukar bevaras. Det är lättare att bryta en färg i dag då allt kan göras samtidigt i färgbutiken, än på 1950-talet då blandningen gjordes på plats. Uppenbara tecken på att kyrkan tidigare varit målad i något annat än vitt saknas. Kyrkans samtliga fasader avfärgades med KC-färg av fabrikat Serpo 244 och applicerades med pensel, två strykningar, till full täckning.³ Tornets västra och södra fasad målades i tre skikt. På grund av den något blanka ballasten behövdes tre strykningar även partiellt på kyrkans övriga fasader.

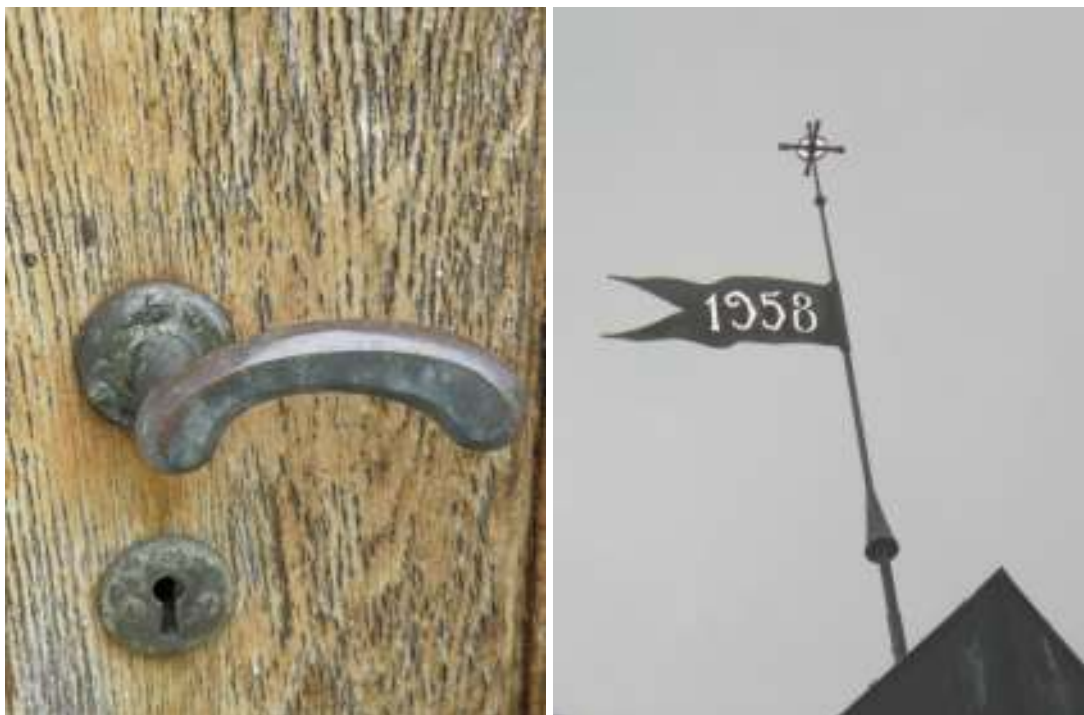
Samtliga ytterdörrar har en omfattande skadebild i form av bland annat flagnad lack och svartnat trä. Tryckena, i original från 1958, är unika för Källs Nöbbelövs kyrka och är ritade av Graebe. Samtliga ytterdörrar utom tornet och huvudentrén har likadana trycken. Ovan ses trycke till kapprummet. T h syns den smidda vimpeln med uppförandeåret.

En lättare slipning och lackning av dörrbladens panel diskuterades men utgick dels på grund av tidsbrist, dels på grund av skadornas omfattning. Ekpanelen på samtliga dörrar, undantaget den 2005 tillkomna porten i öst, är i mycket dåligt

skick. Skadorna består i uttorkning av träet, flagning av lack med svartnat trä som följd, samt att panelbrädorna i vissa fall har bågnat. Efter en grundlig undersökning av skadebilden för samtliga dörrar bör en diskussion tas med länsstyrelsen om åtgärder. Östra portens panel befinner sig i ett bättre skick än på övriga dörrar, men bör genomgå en renovering. Befintliga dörrar, med befintlig utformning, bedöms ha ett stort kulturhistoriskt värde för kyrkobyggnaden, i likhet med övriga detaljutformningar. Det är av vikt att renoveringen görs på rätt sätt, i synnerhet eftersom dörrarnas nuvarande dåliga skick till stor del troligen beror på bristande underhåll, men också felaktiga metoder och material. I de fall paneldörrarna inte kan bevaras är det av största vikt att nya ersättningsdörrar tillverkas lika befintliga och med stor omsorg om materialval.

Vid besiktning av kyrkan i samband med startmöte inför aktuell renovering befinns samtliga fönsterbågar- och karmar, tornluckor samt ytterdörrar i mycket dåligt skick. Kontakt togs med länsstyrelsen och beslut togs om en renovering av fönster och ytterdörrar, enligt lika befintligt. Endast lättare slipning ingick.

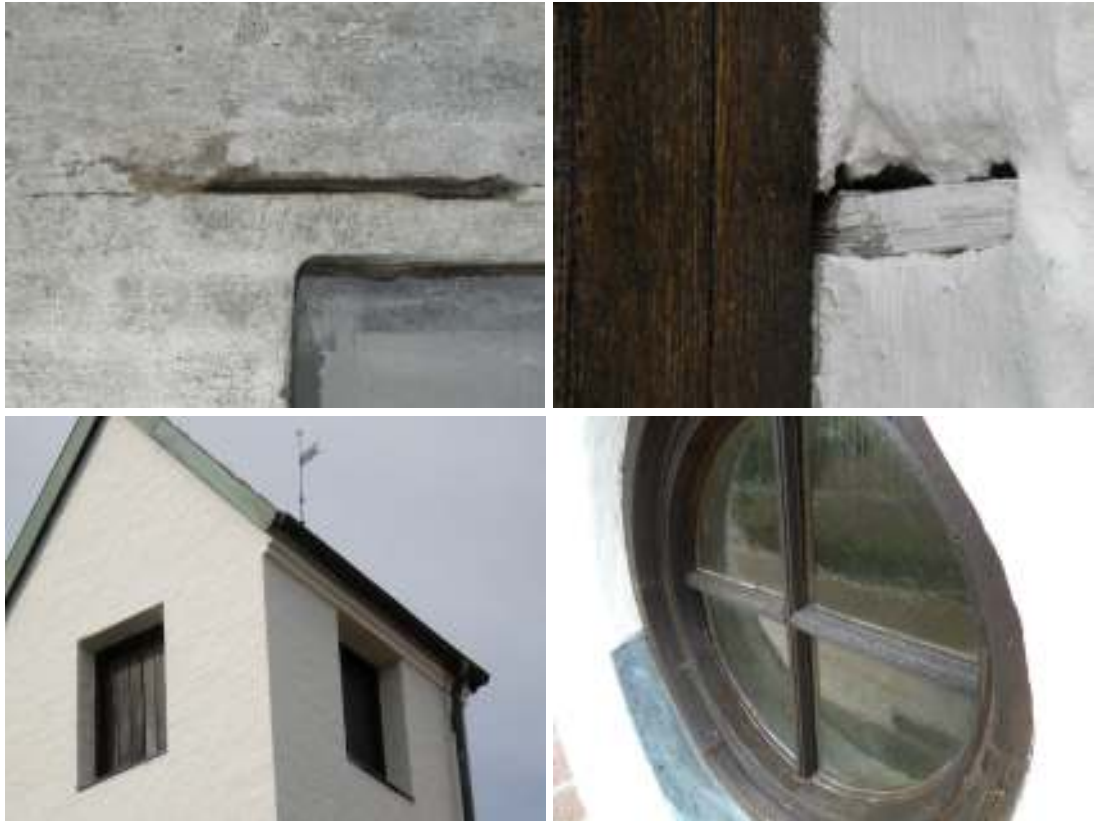
Horisontella sprickor fanns i tegelskiftet ovanför långhusets sydvästra fönster, vilket tydde på rostiga armeringsjärn som sprängde sönder fogen. Då fogbruk frästes bort i första liggfogen ovanför fönstret visade det sig att det första skiftet ovanför fönstret bestod av en armerad rostig betongbalk. Balken avlägsnades och hålet putsades igen.

I samband med rengöring av fasaderna framkom synliga träkilor runt fönstersmygar. Träkilarna täckes med färg efter slutbesiktning. Det är osäkert hur länge färgen kommer att sitta kvar.

Övre raden, t v: Rostigt armeringsjärn ovan långhusets sydvästra fönster, t h: Synliga träkilar i anslutning till fönstersmygar.
Undre raden, t v: Nyslammad torn med nymålade tornluckor.. Notera den tunna slamningen. T h: Nyrenoverat tornfönster i söder. Underliggande brun lackfärg satt hårt i tjocka lager och bör släpas ner helt vid en framtida fönsterrenovering.

Årets underhåll på fönsterbågar- och karmar samt tornluckor var av stort behov, men bör betraktas som insatser av närmast akut karaktär. På framför allt det runda tornfönstret finns partiellt fortfarande tjocka, hårt sittande färglager med brun lackfärg, som vid en framtida fönsterrenovering bör slipas ner helt. Trävirket i framför allt fönsterunderstycken och nedre partier av luckor är fortfarande inte i gott skick, även om förfallet bromsats upp. I synnerhet kunde konstateras att nedre delen på tornluckan mot väster inte är i särskilt bra kondition. Det samma gäller de nedre delarna av vissa fönster mot väster och söder. Ilagning av trävirke kommer sannolikt att bli nödvändig inom de närmaste åren. Vid nästa yttre renovering bör ävennockbruk och nockpannor få en noggrann översyn.

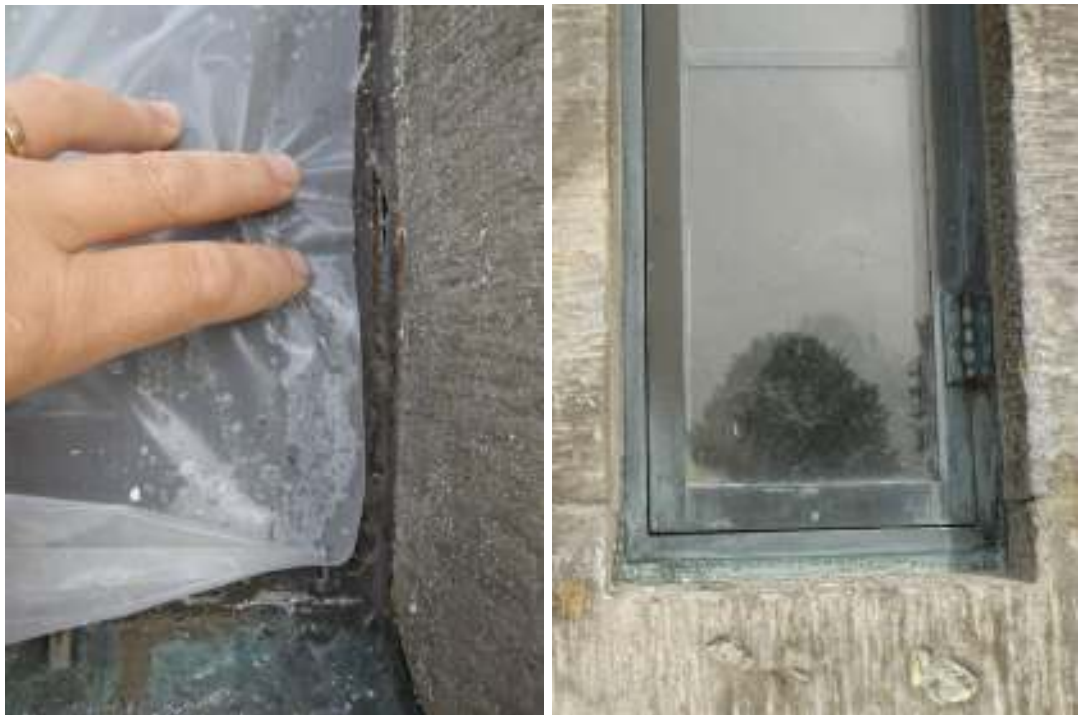
Sakerstians fönster mot väst. Gammal silikon och latexmassa kring fönster och använd som fogmassa avlägsnades.

Vid okulär besiktning av fönsterbågar och luckor konstaterades att dessa tidigare troligen endast har varit mörklaserade. Målningen av fönster innebar lättare slipning och lasering av fönsterbågar lika befintlig kulör. Till laseringen användes Beckers färdigblandade linoljelack (linolja, klarlack och brunt pigment), vilken ströks 2 gånger. Den senaste målningen med brun lackfärg satt hårt och framträder fläckvis igenom ny lasering med linoljelack. Framför allt finns mycket lackfärg kvar på det runda tornfönstret. Byte av tätningslister kring fönster diskuterades, men då listerna utgjordes av silikon beslöts att tills vidare behålla dem för att inte åsamka bågarna mer skada än nödvändigt. I samband med målning av fönster avlägsnades gammal silikon och latexmassa kring fönster och mellan stenar (använd som fog). Närmast stenomfattningen lades ny puts runt en del fönster, vilken målades vit, likt fasaden.
