Hustoftagården

Antikvarisk kontroll, 2009

- Arbeten på östra längan

Antikvarisk kontroll, 2009
Väsby socken, 1399
Höganäs kommun
Skåne län

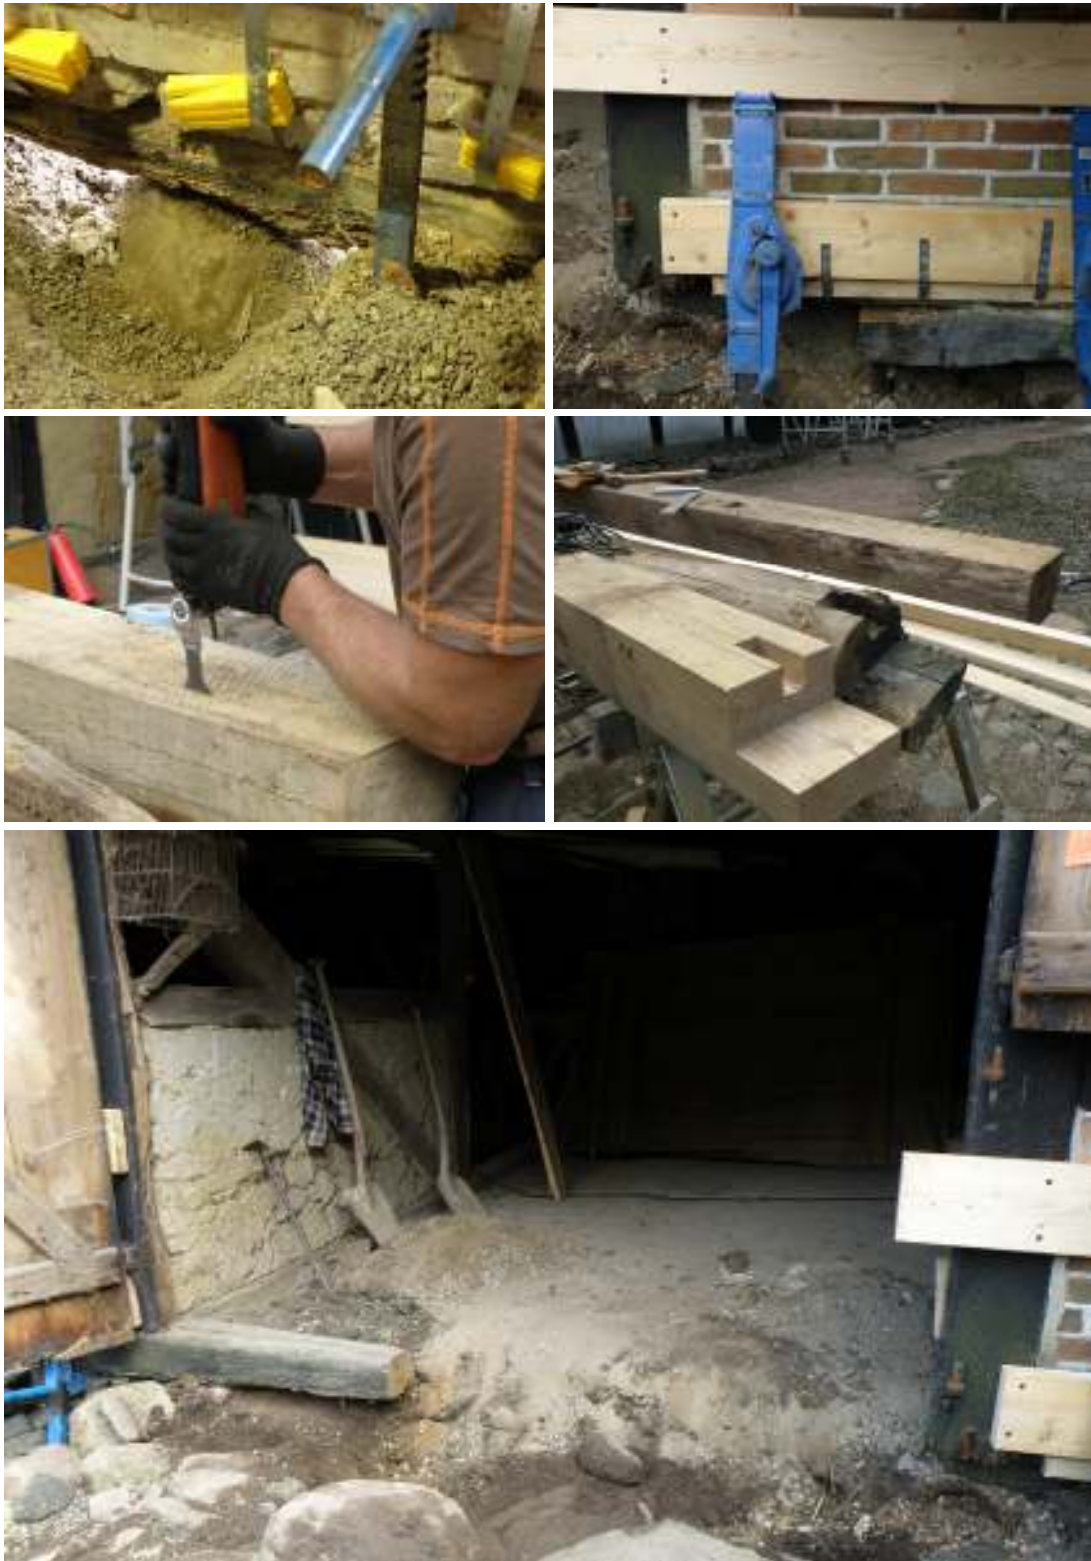
Pågående arbete med byte av den större syllen i anslutning till logdörrarna i söder. Överst tv: rötskadad syll mellan södra hörnstolpen och logens sydvästra hörn. Stenen plockades bort. Th: grunden blottlagd. Se även stora bilden. Mittbilder: gammal syll kopieras.

I anslutning till logdörrarna i söder tillverkades en större syll med en längd på 3,20 m. I samband med detta större syllbyte grävdes först stengrunden bort. Syllens utfördes med två nya skarvar, utförda enligt iskurna blad halvt i halvt (se stora bilden sid 10) Sydvästra stolpen hade rötskador nedtill och nytt virke i ek lusades i. Ilusning var 32 cm hög. Hörnstolpens gångjärn kunde behållas. Ilusningen fästes med en 4 cm lång tapp som går ner i fotträet. Tapphålet gjordes 5 cm djupt och tappen placerades 4 cm in. Stengrunden sattes dit igen enligt tidigare placering, inklusive trampstenen.

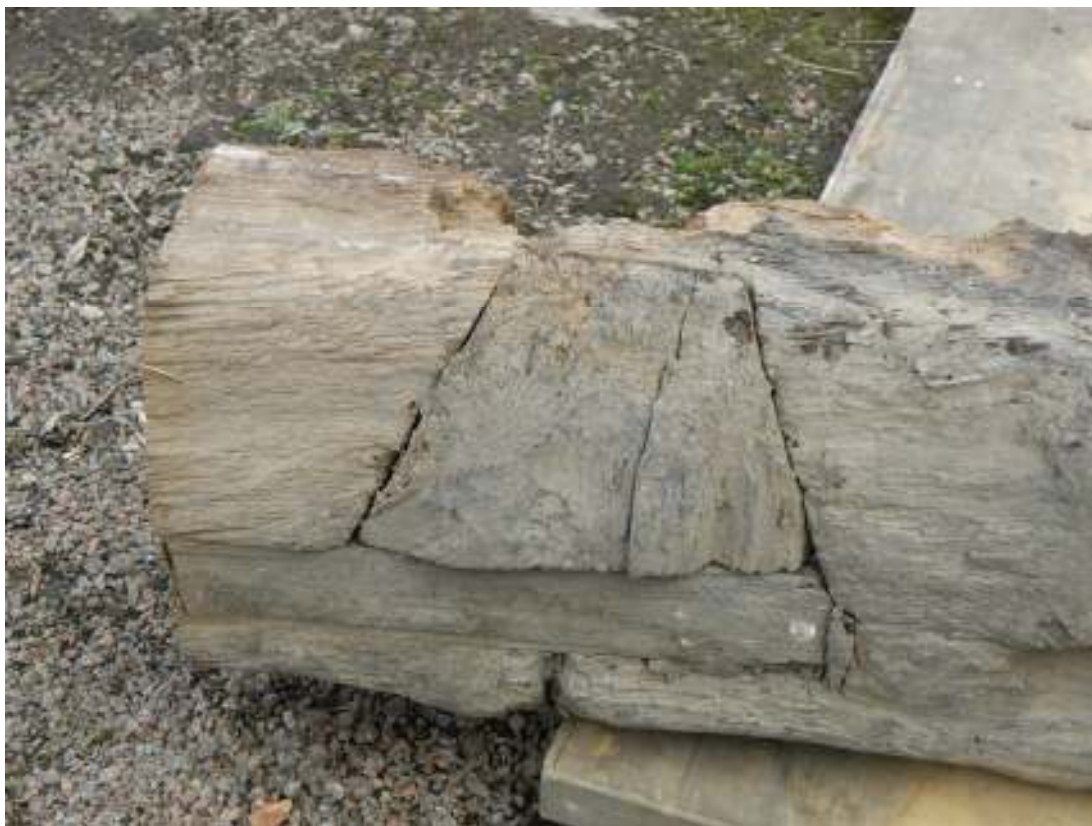
Den gamla syllen från östra längans dörrbål i söder, mot gården. Syllen visar spår efter en laxstjärt där det suttit en bindsyll till den östra väggen. På syllens ovankant syns spåren efter ett igensatt stolpbål.

Den gamla syllbiten mot söder sparas och visar spåren av inlaxningen av en tidigare bindsyll. Därutöver syns spåren efter ett igensatt stolphål.

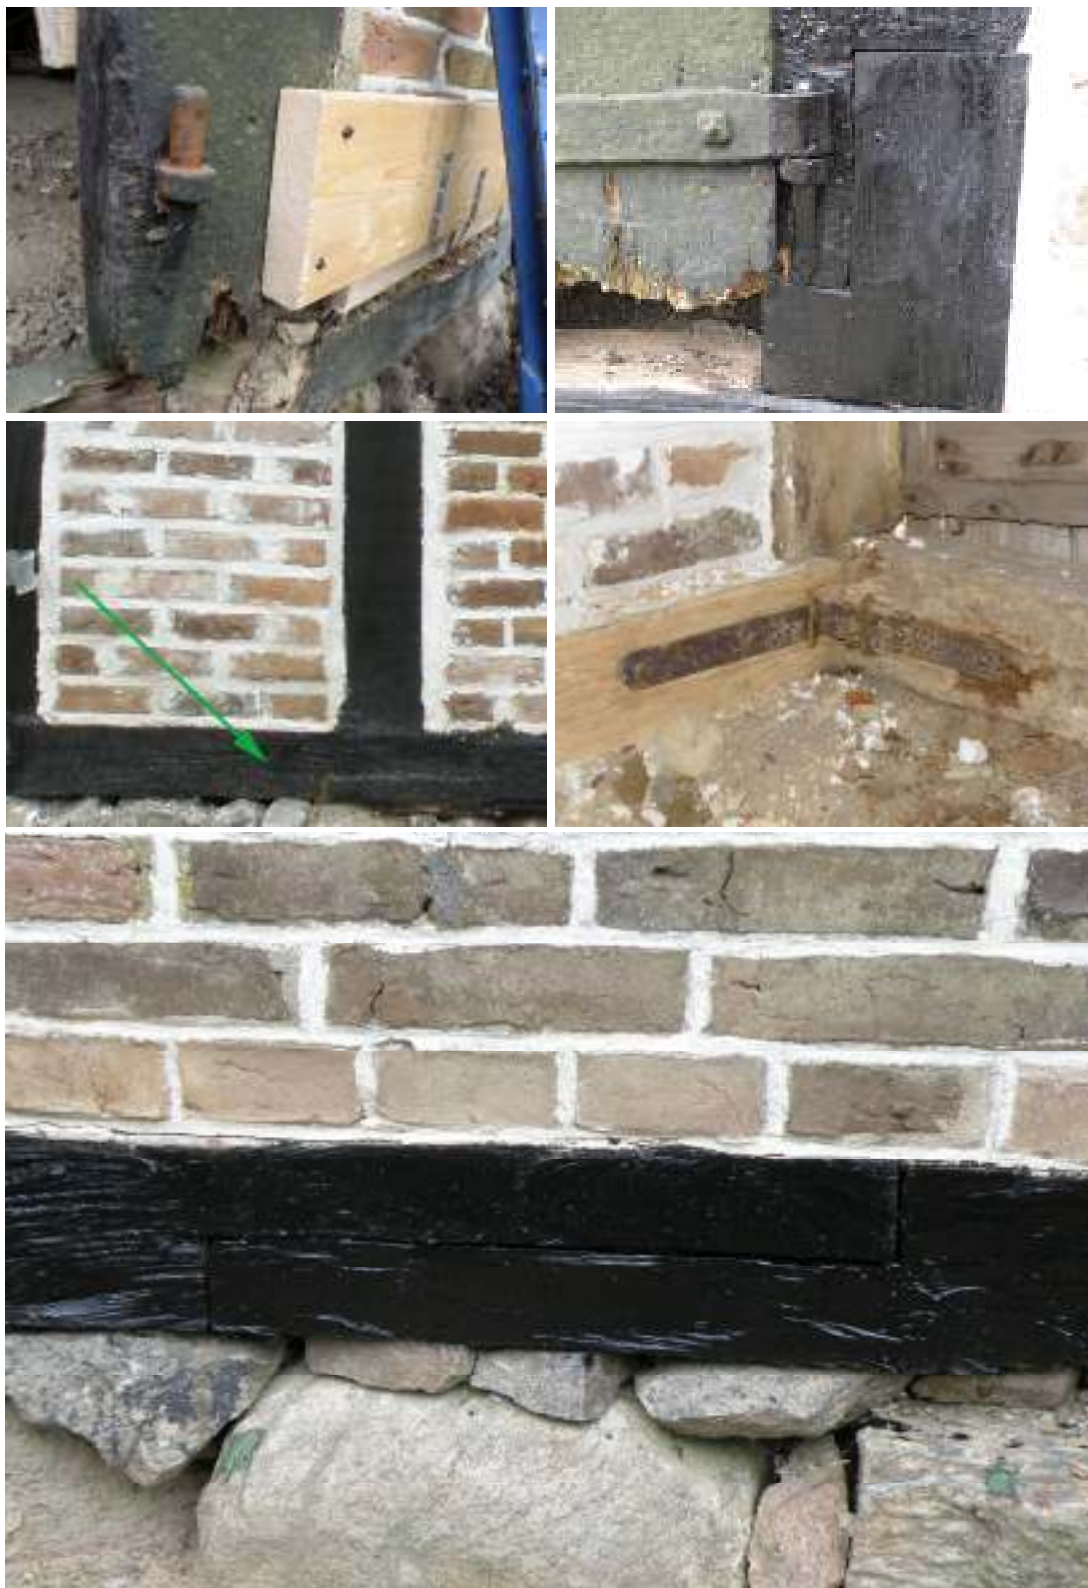
Överst: Den rötskadade hörnstolpen före och efter åtgärd. Mitten tv: den nya, mindre syllen i anslutning till Vångaporten på plats. Se även bild på sid 11. Th: Förstärkning av logens nordvästra hörn inifrån. Stora bilden: De två raka tjärstrukna bladen, söder om logdörrarna på plats. Grunden återmonterad. Teglet ovan är omfogat med slät fog. Fogpinne användes.

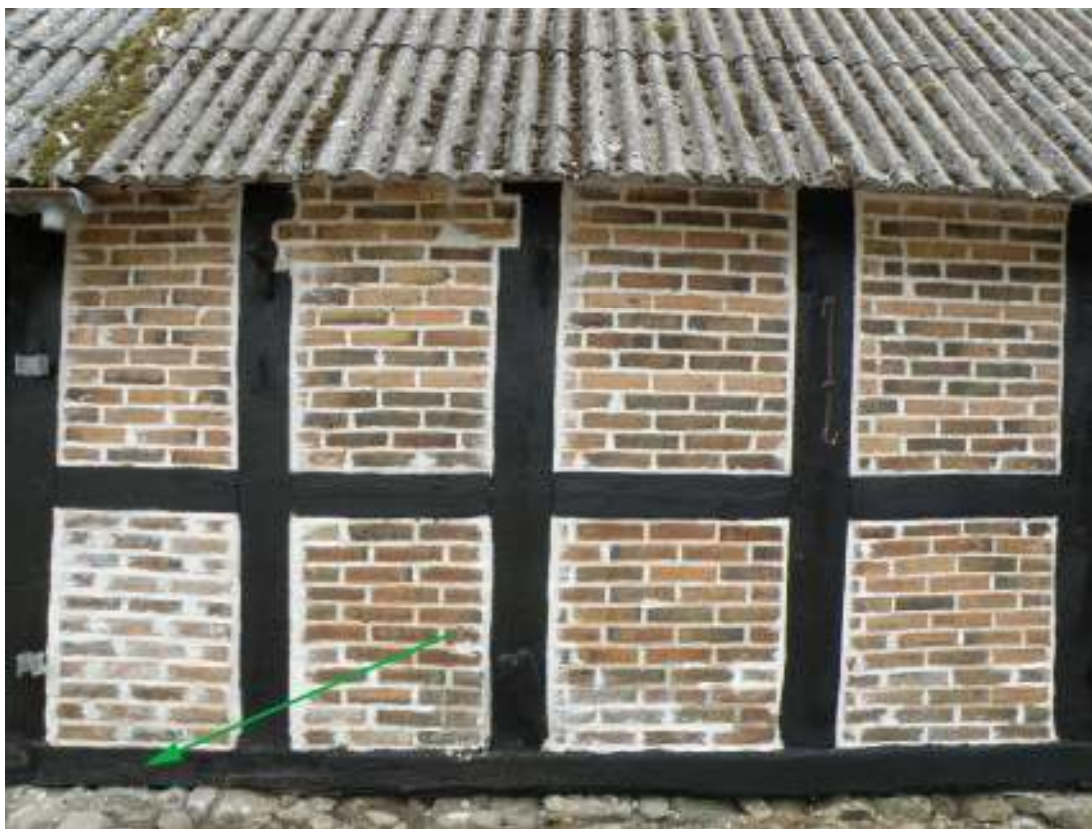
Östra längans gårdssida, söder om Vångaporten, efter syllbyte och omfogning av tegelfack. Pilen markerar den nya syllens skarvad halvt i halvt. Se även närbild på motstående sida.

I anslutning till Vångaporten fanns en äldre rötskadad syllskarv. Den rötskadade syllan byttes mot en ny syll på 1.30 m. I samband med syllbytet konstaterades att syllan mot Vångaporten (loggolvets nordvästra hörn) hade gett med sig och knuten glidit isär cirka 5 cm. Syllan trycktes in igen och på insidan låstes knuten med ett plattjärn i 90 graders vinkel. Järnet fästes i syllan inifrån med fyra smidda spikar. När domkraften togs bort öppnades syllan något och fogbruk smetades in i det uppkomna hålrummet.

Omfogning av tegelfack, södra delen, gårdssidan. Omfogning av tegelfack utfördes partiellt på de totalt åtta facken mellan Vångaporten i norr och logdörarna i söder. Ett fack söder om norra hörnstolpen murades om med bruk lika befintligt, övriga fack omfogades. I övriga fack omfogades omkring 10 procent. Samtliga fogar mot trä omfogades. Till nya slätstrukna fogar, lika intilliggande, användes Kulekalksbruk 0-2 mm. Fem frostskadade tegelstenar ersattes. Återanvänt ersättningstegel är, i likhet med befintligt tegel, handslaget och lokalt, och finns i förvar på gården.

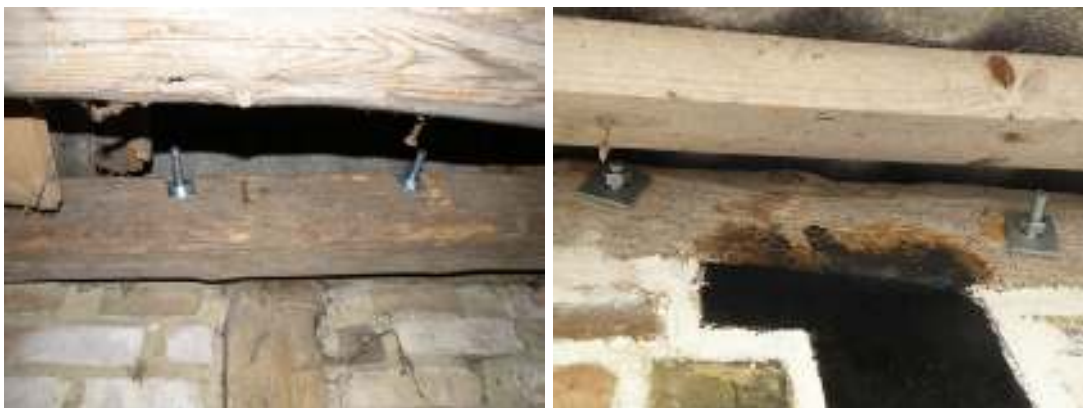
Den östra logens gårdssida försågs med dubbla lejder, enligt redan befintlig princip, på en sträcka av 2,50 m. Tv: inifrån logen, th: utifrån. De förnicklade bultarna kommer med tiden att rosta och därigenom bli mindre framträdande.

Befintlig lejd mot väster förstärktes på en sträcka av 2,50 m, resulterande i dubbla lejder enligt redan befintlig princip. Den nya lejden tillverkades i fur (5 x 6 tum) och förankrades med förnicklade genomgående bultar. Bultarna kommer med tiden att rosta, i likhet med äldre, redan rostiga, bultar på tidigare förstärkning av lejd, och därmed bli mindre synliga.

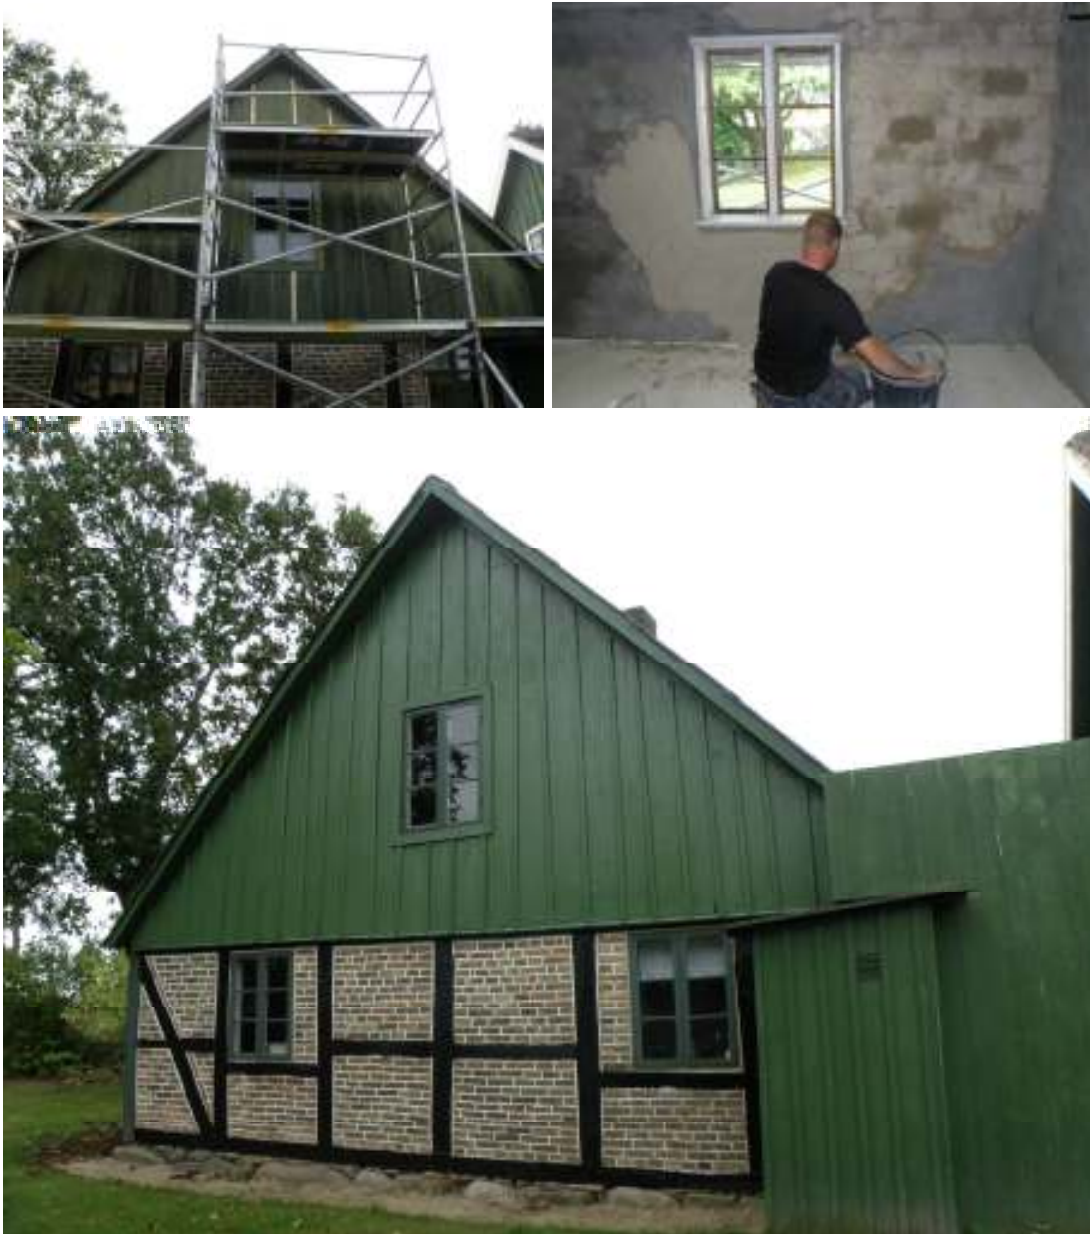
Överst tv: pågående arbete på Brygghusets norra gavelröste. De omkittade och målade fönsterbågarna är på plats, likaså nya ersättningslistor. Th: Kalkanfärgning med kimrök i det tidigare undantaget. Stora bilden: Östra längans norra gavel efter avslutat arbete.

Reparation och målning utfördes av östra längans – brygghusets – norra gavelröste med locklistpanel. Fyra locklister ersattes med nya lister. Till material valdes furu med kärnsidan utåt och 5 mm fasning i kanten. Listerna, av dimensionen 20 x 50 mm, handhyvlades. Lösa locklister spikades fast med blank trädspik.

Panelen tvättades med såpa och Boracol mot alger. Till avfärgningen av gaveln användes Gunnar Ottossons linoljefärg *Thottgrön*, NCS-kod S6020 G30Y.

Gavelfönstret i norr kompletterades med nytt linoljekitt. Fönsterkarmen målades i panelens thottgröna färg, medan fönsterbågarna målades med den mörkare gröna linoljefärgen som också använts på Boningshuset, Allbäcks *Bladgröna*.⁴
