Lackalänga kyrka

- utvändig renovering

Antikvarisk kontroll, 2009

Rapport 2009:67

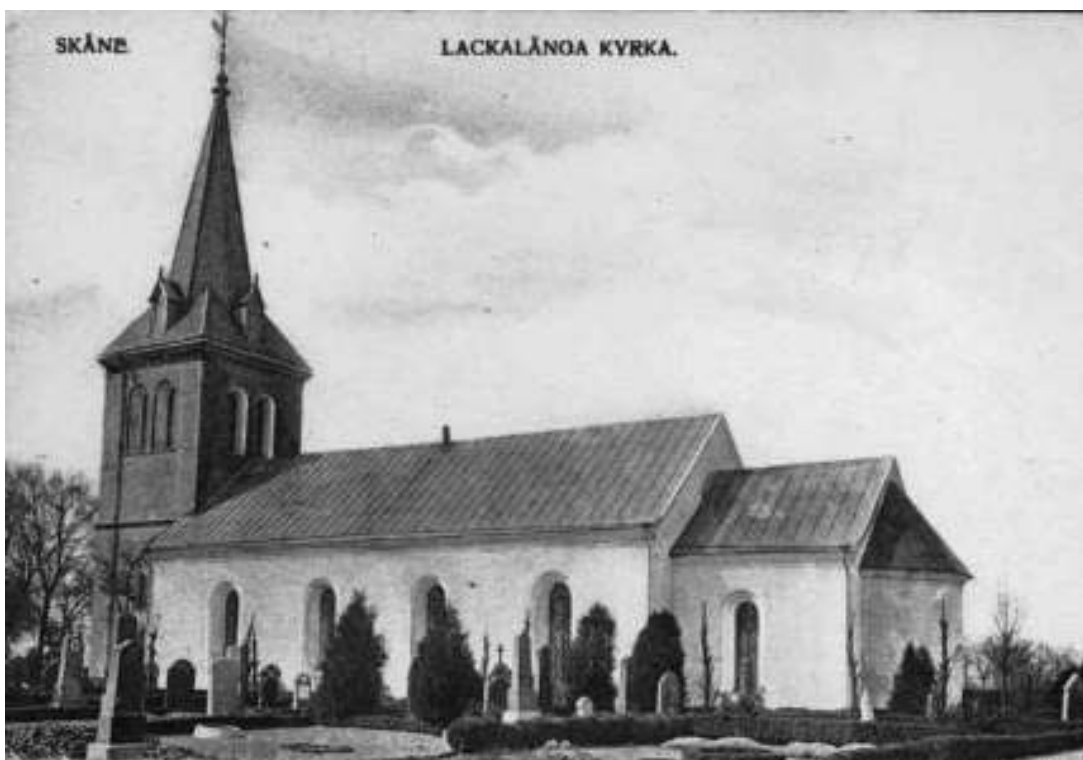
Bild 1: Äldre fotografi från 1933 i ATA där tornets fasader fortfarande är oputsade sedan uppförandet 1888.

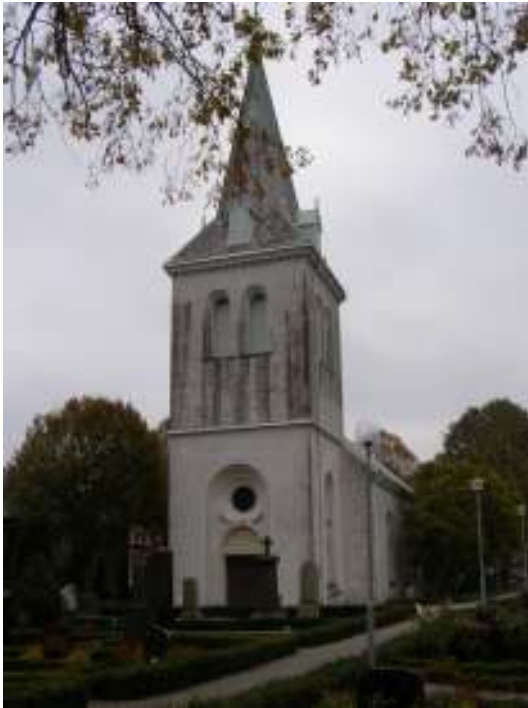
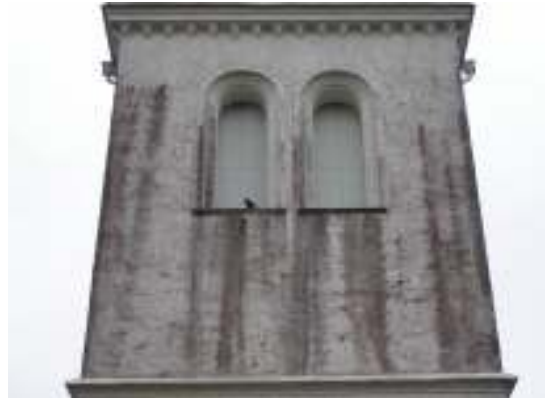
Bild 2 t.v.: Lackalänga kyrka sedd från väster med kraftigt nedsmutsade och algbeväckta fasader. **Bild 3 ovan:** Detalj av tornets övre del vilken var värst angripen av alger. Såväl röda som svarta alger förekom på fasaderna.

Kyrkans fasader var innan arbetenas påbörjan smutsiga och kraftigt angripna av alger, såväl svarta som röda alger förekom, samt en vittrande avfärgning som medförde att den mörkare ballasten i putsen framträdde.

Fasaderna har rengjorts medels varmvattentvätt och därefter behandlats med algbekämpningsmedlet *Grön fri*. På långhuset fanns farhågor om att putsen var mer cementhaltig än vad den senare visade sig vara och att detta kunde skada underliggande sandstensmurverk. Stenhuggare Mats Johansson i Dalby utförde mindre provknackningar varvid kunde konstateras att putsen huvudsakligen var kalkbaserad på en tunn cementstänk i grunden. Sandstensmurverket var vid god kondition varför befintlig puts bevarades och endast mindre putslagningar utfördes. Fasaderna på långhus, kor och absid har grundats med kalkfärg spädd med Hydraulit KC-färg och därefter färdigstrukits med kalkfärg. De slätputsade listverken kring långhusets och korets fönster har en i stort sett helt cementbaserad puts på vilken full täckning med kalkfärg var svår att uppnå.

Tornets cementhaltiga puts har god vidfästning vid underliggande tegelmurverk och endast minimala putslagningar utfördes. Tornfasaderna avfärgades med Hydraulit KCfärg på grund av sin cementhaltiga puts. Solbänkarna under de kopplade rundbågiga fönster i tornets första våning är av en gulaktig sandsten. Befintligt utförande med avfärgning direkt på stenen utan underliggande puts/slamning medför problem med att uppnå full täckning på avfärgningen.

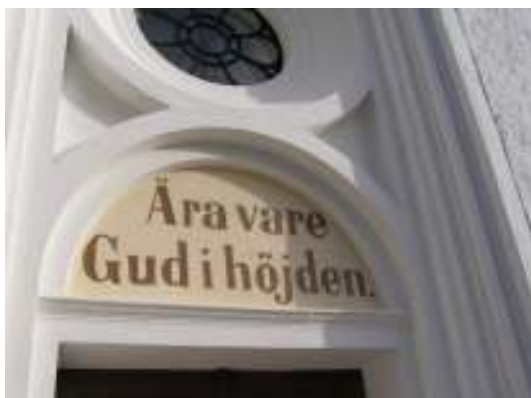
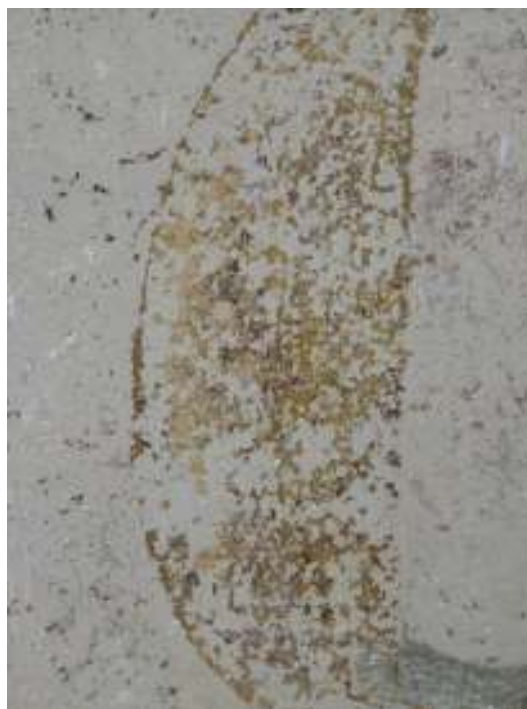
Bild 5 ovan: Västportalens tympanonfält efter avslutad renovering. **Bild 6 t.h.:** Detalj av bokstaven ö i tympanonfältets inskription med spår av flera olika kulörer däribland en förgyllning/ bronsering.

Västportalens inskription har fyllts i med oljefärg på en botten av kalkfärg. På inskriptionens bokstäver förekom en handfull olika kulörer. För ifyllnad av bokstäverna valdes den kulör som förekom i två av lagren, däribland det yttersta lagret.

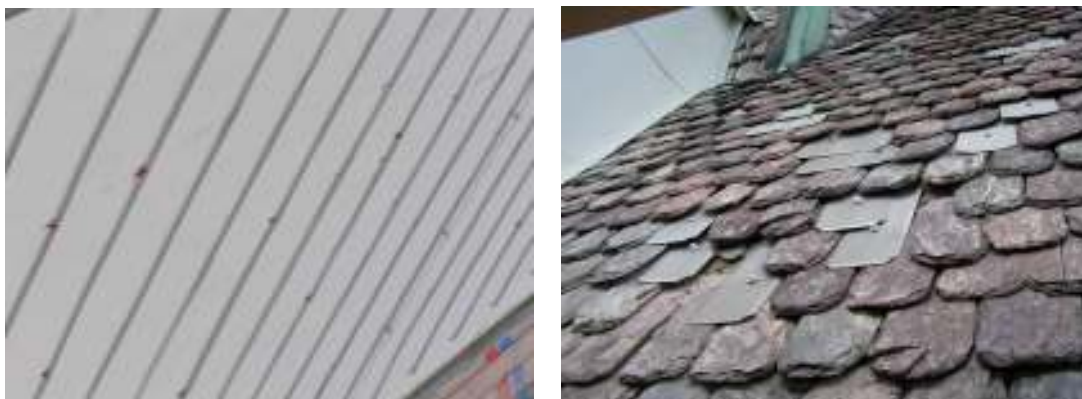
Långhusets och korets takfall är täckta med galvaniserad plåt i skivtäckning målade i en ljus grågrön kulör. Ursprungligen skulle taken endast tvättas och bättringsmålas, framförallt vid hakfalsarna där mistor i färgskikten uppstått. Under arbetenas gång tillägsbeställdes en hel ommålning av takytorna. Målning utfördes med penselstrykning av en alkydoljefärg från Hagmans.

Bild 6 t.v.: Mistor i långhustakets färgskikt efter renföring. **Bild 7 t.h.:** Äldre lagningar i tornspirans skifferbeklädning utförda med skruvade plattor av rostfritt stål.

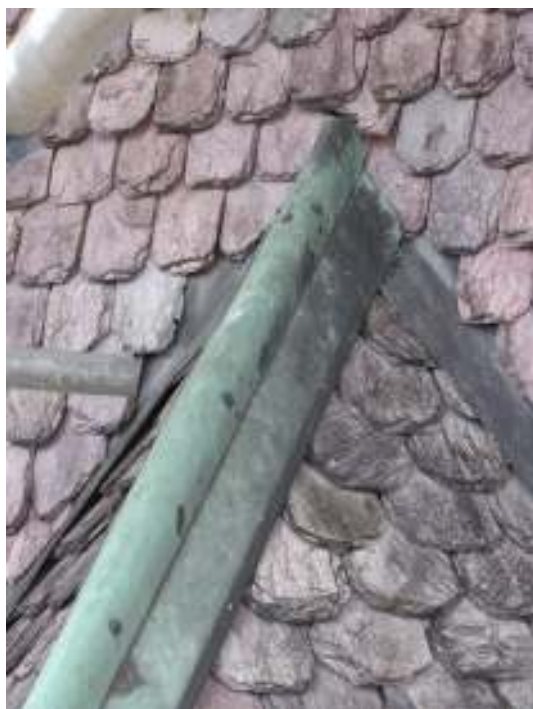
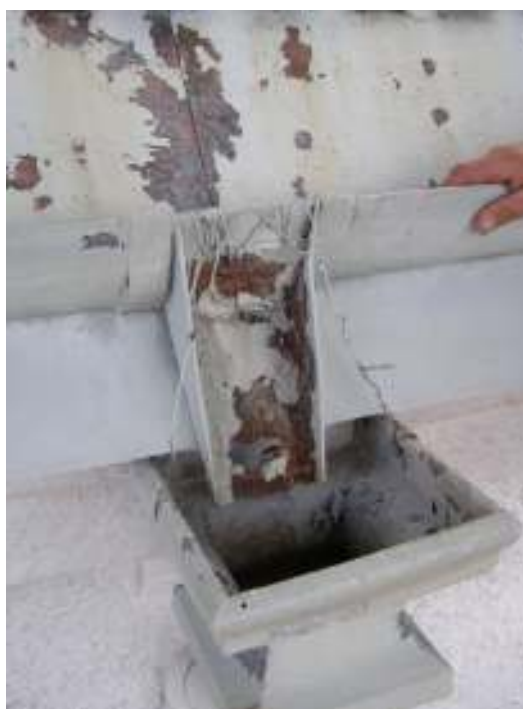
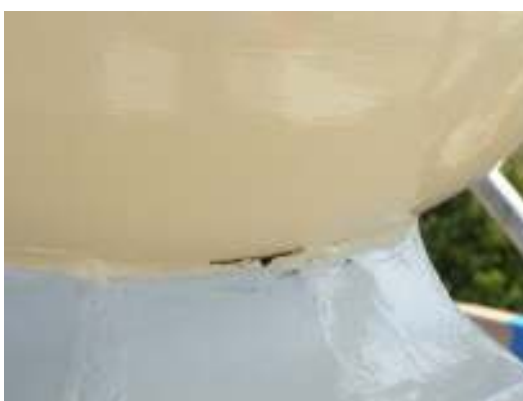
Bild 8 överst t.v: Tornspirans plåtavtäckningar är utförda av kopparplåt och fint bearbetade i detaljerna. **Bild 9 överst t.h:** Tornets fotplåtar, utkastare och vattkupa är utförda av sinkplåt. De är utförda med stor hantverkskicklighet som måste tas tillvara vid en kommande renovering. **Bild 10 nederst t.v:** Färgfragment på tornspirans klotet vilken togs som utgångspunkt för en ommålning av klotet. **Bild 11 nederst t.h:** Tornspirans klotet efter ommålning. I klotets anslutning mot nedanförliggande plåt fanns en spricka vilken lades i med fogmassa som skall bytas ut vid kommande renovering.

Takkuporna på de spirans nedre takfall samt fotrännan har målats i kulör lika befintlig. Såväl ränna som vattenutkastarna var åtgångna av korrosion och hål förekom. Hålen på rännan har lagats genom lödning. För att ge plåten i rännan extra skydd har dessa målats relativt flödigt. De fint utformade vattkuporna på södra respektive norra sidan av tornet är utförda av zinkplåt och gick därmed inte att lödas. De sprickor/hål som förekom i dessa har tätats med fogmassa.

Vid kommande, planerade renovering av tornspiran ingår nytillverkning av kupaorna lika befintligt varvid antikvarisk kontrollant godkände fogmassa som lagningsmetod.

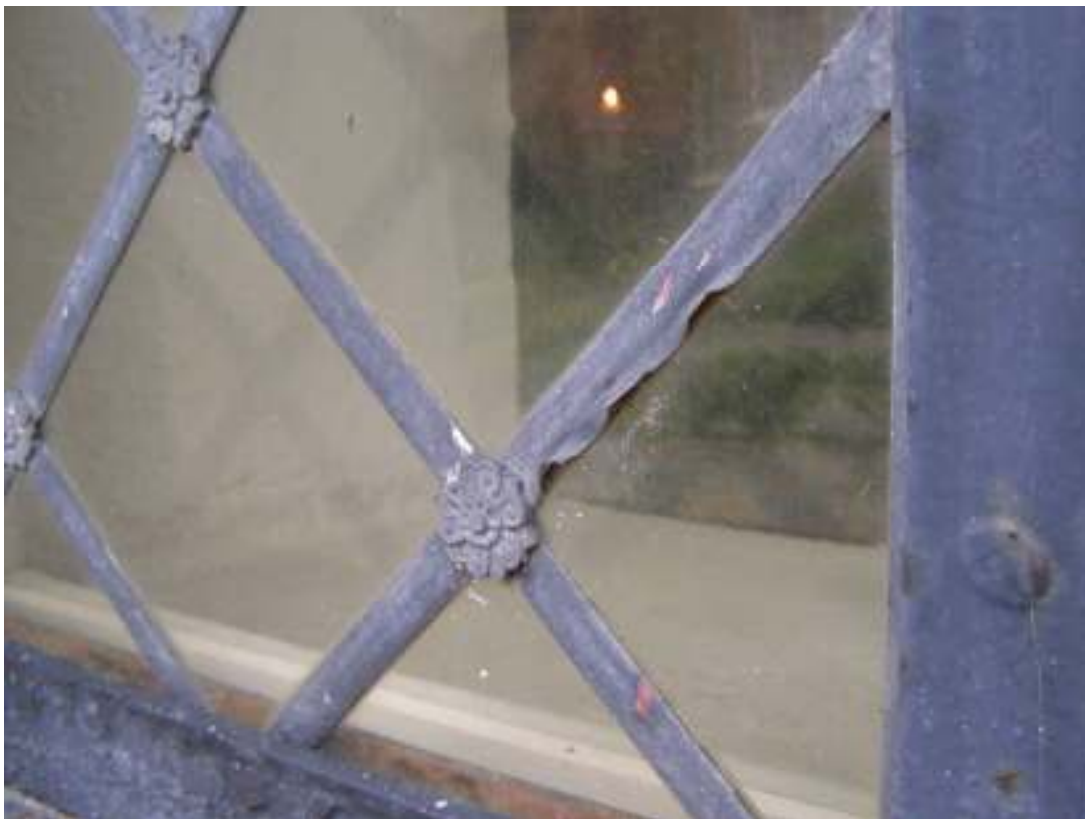
Bild 12: Långhuset och korets smidesjärnsfönster har rombiska glasrutor mes blyspröjs. I spröjsarnas skärningspunkter sitter dekorativt utformade blommor. På delar av blyspröjsen finns utmattningsskador orsakade av bland annat klimatvariationer, främst på södra sidan. Uttjänt blyspröjs har bytts ut och de dekorativa blommorna bevarats.

Kyrkans fönster är av två olika typer, långhuset och korets bågar är av dubbla plattjärn och tornets av gjutjärn. Gjutjärnsfönstren är i god kondition och endast punktvis mönjebehandling har erfordrats innan slutstrykning med svart linoljefärg. Även fönsterbågarna av plattjärn är i god kondition och dessa har behandlats lika gjutjärnsbågarna. Däremot var blyspröjsen, framförallt på södra sidan, i dåligt skick på grund av värmeutvecklingen på solsidan. I och med att blyet expanderat i värmen har spänningar i glaset orsakat på sina håll omfattande sprickor. Uttjänt bly och trasigt glas har ersatts lika befintligt.
