Stora Hammars nya kyrka - utvändig renovering

Antikvarisk kontroll, 2009

Rapport 2009:68

Antikvarisk kontroll, 2009
Stora Hammars socken, 1391
Vellinge kommun
Skåne län

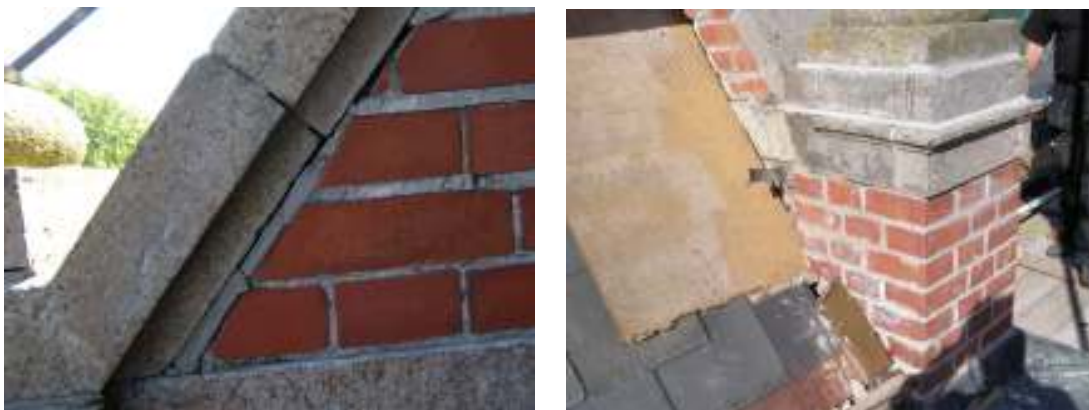
Bild 2: Sprickbildning i fogar p g a sättning i underlag för stenklot i långhusets nordvästra hörn. Tre sådana postament runtom långhuset murades om. **Bild 3:** Ommurat postament i långhusets sydöstra hörn.

Långhusets gavlar är krönta av omväxlande klot och obelisker av granit uppställda på i tegel och kalksten murade postament. De nedre postamenten på såväl västra som östra gaveln har satt sig och vertikala sprickor mot anslutande murverk uppstått. Tre av postamenten plockades ner och murades upp på nytt med bruk lika befintligt och stenornament förankrades medels rostfri dubb i tegelmurverket.

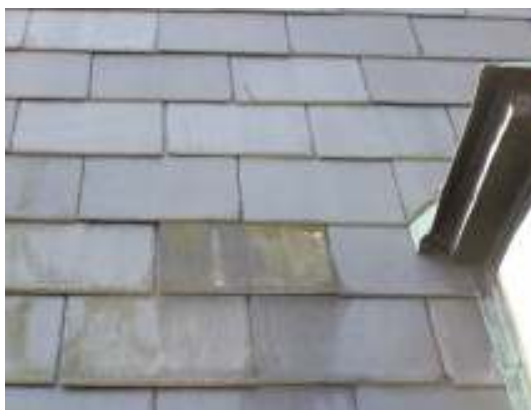
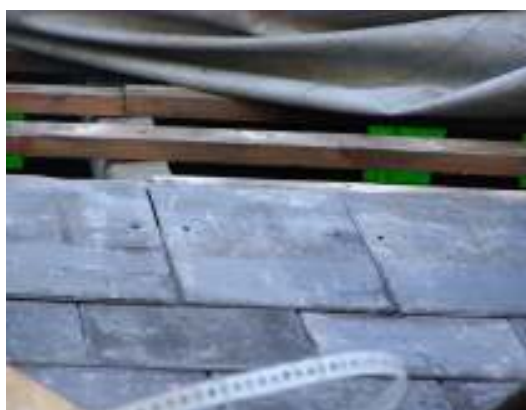
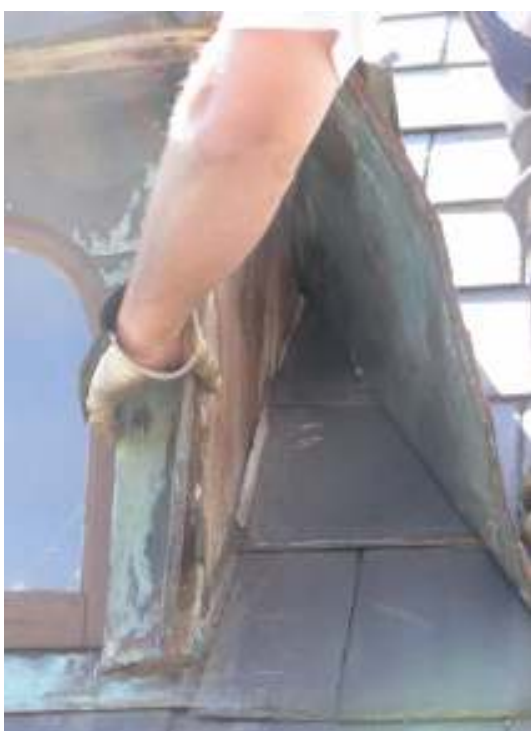
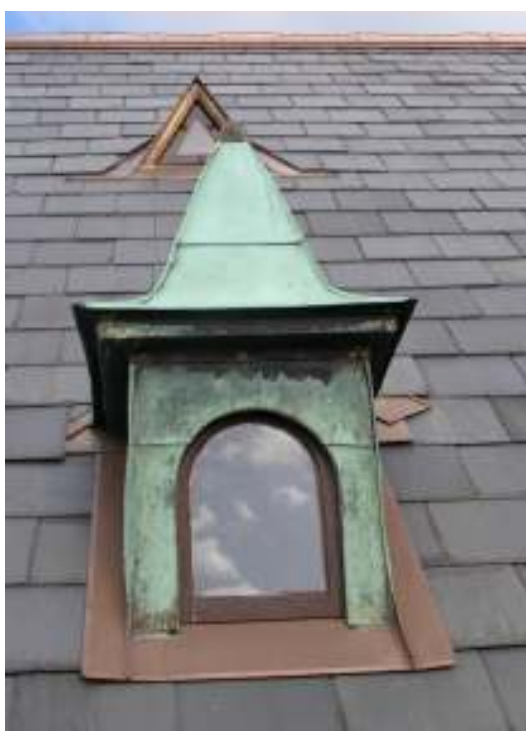
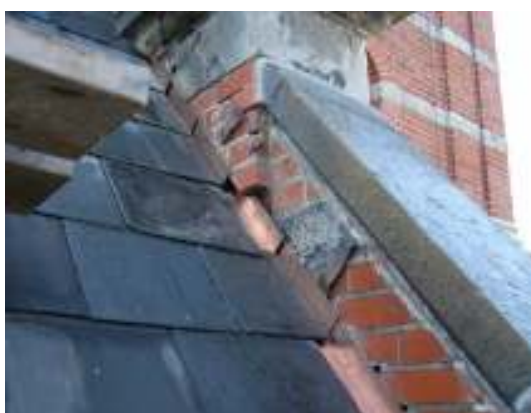
Kyrkans skiffertak på långhus och kor har plockats ner och omlagts i sin helhet. Innan arbetenas påbörjan fanns många lagningar med bland annat eternitplattor. Befintligt skiffer var rektangulära plattor med rak kant av walesiskt skiffer typ Penhryn. Plattorna hade formatet 24x12 cm spikade i håll. Vid omläggningen fick ca 2000 plattor ersättas med nyanskaffade begagnade plattor. Skiffret är lagt på öppen läkt i dubbeltäckning. Ingen läkt har bytts ut.

Bild 4 övers t.v: Äldre lagning med eternitplatta i kortakets skifferbeklädning. **Bild 5 överst t.h:** Skifferplattorna underläggning med spikhålen synliga. **Bild 6 mitten t.v:** De nedre takkupornas plåtbeklädning under demontering. Plåtarna saknade inskott och var knappt uppdragna på takkupornas sidor. **Bild 7 mitten t.h:** Långhusets takkupor efter byte av hel eller delar av kopparbeklädningen. **Bild 8 nederst t.v:** Nya inskottsplåtar under långhusets skiffertak innan ståndskivornas montering.

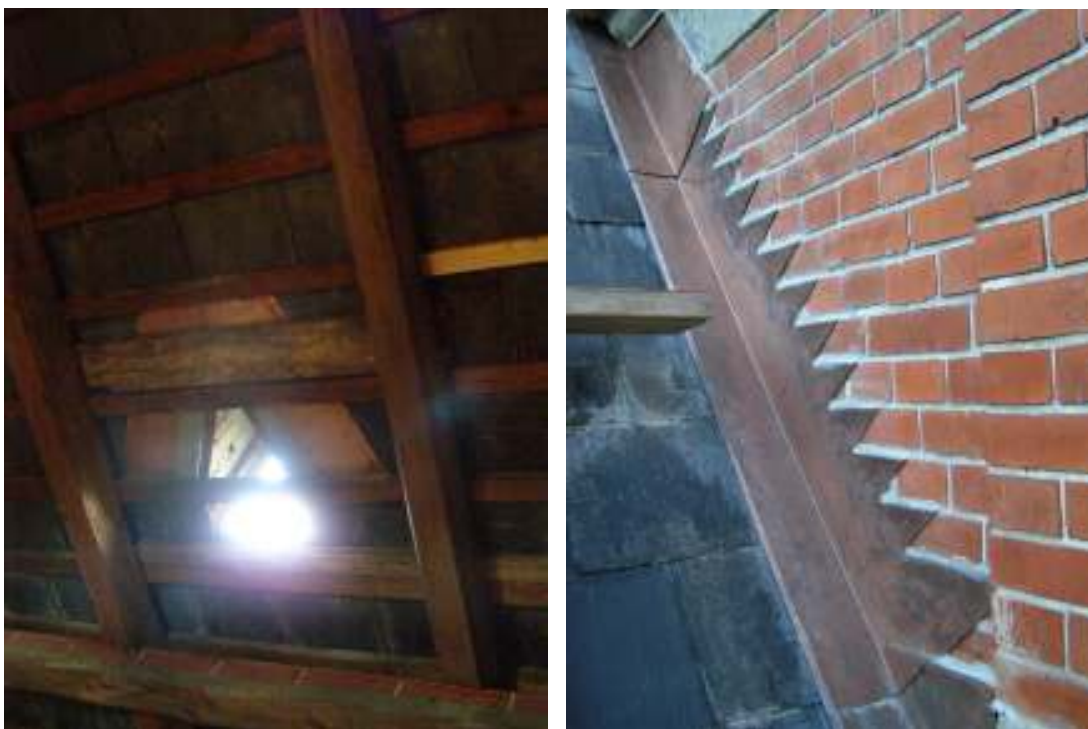
Bild 9: Inskottsplåtar vid en av långhusets nedre takhuvar sedda från undersidan. **Bild 10:** Nya stånskivor på långhustaket, inskurna i tegelmurverkets fogar.

Plåtarbetena på kyrkan var av varierande ålder och utförande, med en del äldre hantverksmässiga utföranden bevarade, framförallt på långhusets takkupor. I samband med omläggningen av skiffertaket fick alla plåtarbeten förutom kopparkuporna på långhustaket demonteras och ersättas med nya plåtar. På de nedre takhuvarna har kopparplåtsbeklädnaden behållits i de övre delarna men bytts ut mot ny i anslutningarna mot skiffertaket. Här har de kompletterats med inskottsplåtar. Övre raden av takhuvar har fått helt ny kopparbeklädnad. I skiffertakens nederkanter har en inskottsplåt monterats. De befintliga stånskivorna var inte inskurna i tegelmurverkets fogar vilket medfört att vatten trängt in mellan plåt och murverk. De nya stånskivorna skars in i fogarna men fick på kalkstenslistverken dras rakt över utan att skäras in.

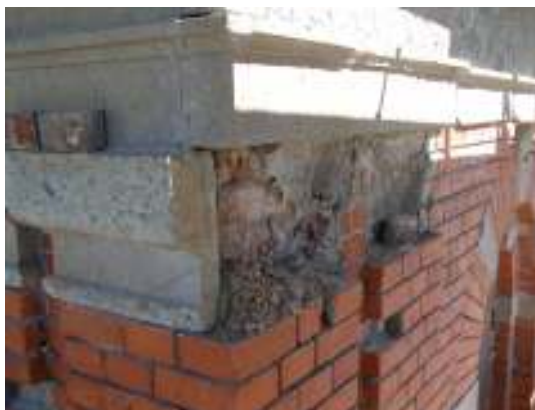
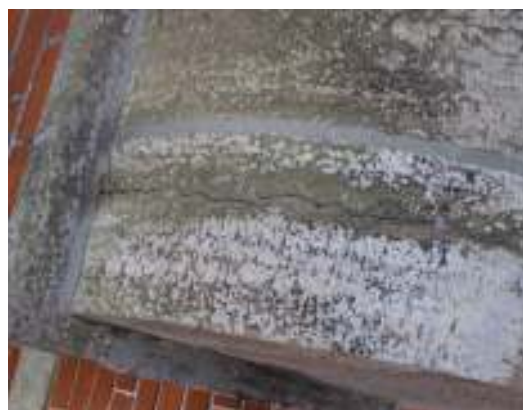
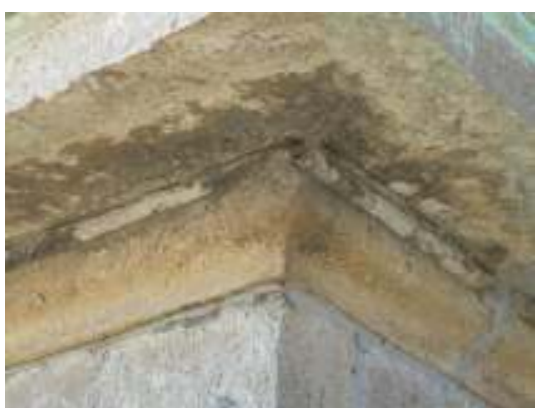
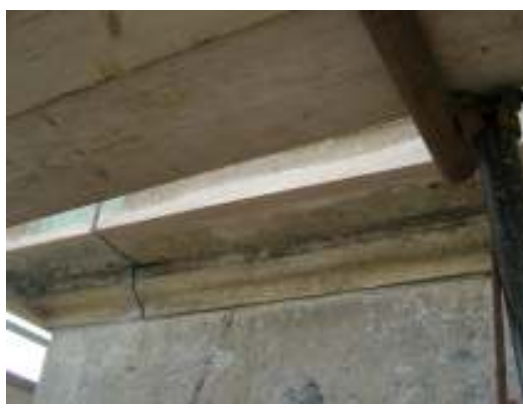
Bild 11 överst t.v: Stenkapitäl borttaget på tornet. Observera den ringa tjockleken på stenen. **Bild 12 överst t.h:** Klovspricka i stenornament på långhuset. Stenen är ställd på högkant vilket gör att klovsprickorna blir ett större problem än om den legat ner. **Bild 13 nederst t.v:** Tornets taklist med vittrad droppnäs innan lagning **Bild 14 nederst t.v:** Tornets taklist efter lagning med lagningsbruk.

Vid inledningen av entreprenaden kunde kyrkans kalkstensdekor konstateras vara i mycket sämre skick än vad som befarats. Kalkstenen är av Komstatyp och starkt vittrad. På flera håll har stenen ställts på högkant med stående klov vilket medfört att stora partier lossnat och/eller sitter löst. Stenornamenten är också mycket tunna vilket gör att infästningsdjupet i tegelfasaden är grunt. Beslut togs om att endast utföra säkringsarbeten och nedplockning av större lösa stenar för att om ett par år skifta ut stora delar av stenen i entreprenadens etapp II. På tornets övre delar har en del lagningsarbeten skett med lagningsbruk, rostfri dubb och stenkliester. Framförallt droppnäsan på tornets taklist har lagats på detta sätt.

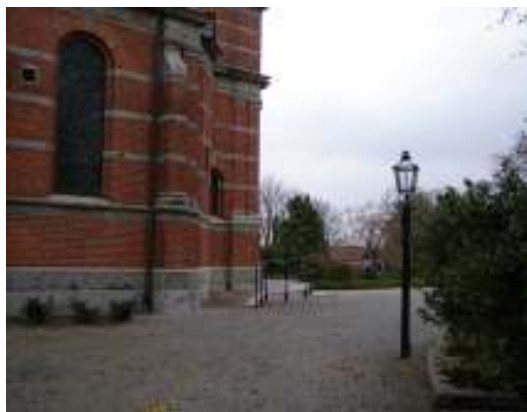
Bild 15 överst t.v: Västentréns stenramp har dragits runt hörnet på tornet i norr för att få rätt lutning. **Bild 16 överst t.h:** De gamla stagen i tornets öppna lanternin var kraftigt korroderade med några stag så gott som av. I lanterninen fanns delvis nytt virke vilket tyder på att man under de senaste decennierna utfört reparationer i träkonstruktionen. **Bild 17 nederst t.v:** Stagen i lanterninen ersattes delvis med nya av rostfritt stål vilket godkändes av antikvarisk ontrollant p g det utsatta läget. De nya stagen har målats i svart kulör.

Vid kyrkans västportal har en stenramp murats upp. Rampen löper utmed kyrkans sockel och viker av utmed tornets norra sida. Rampen är utförd av krysshuggen Bjärlövs granit med ett svartmålat järnräcke.

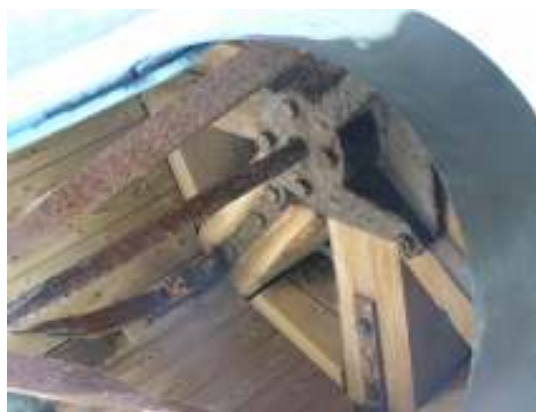
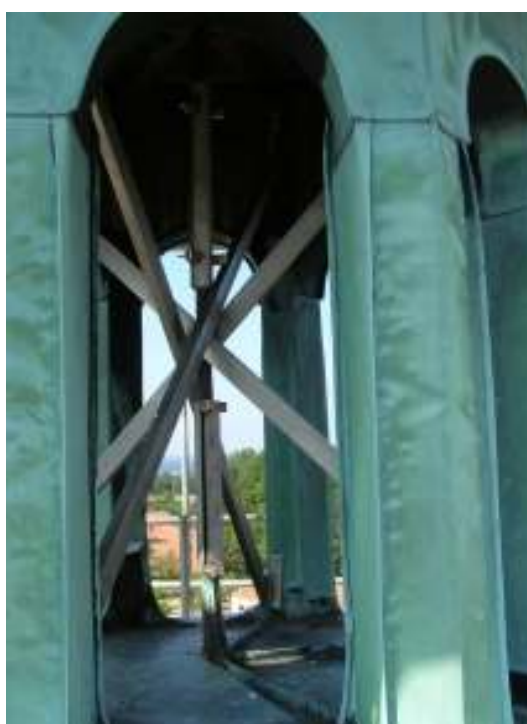
Vid inspektion av tornspirans öppna lanternin konstaterades att två utav de korsställda stag som stabiliserar tornspirans övre delar var avrostade och övriga två korsstag samt det vertikala mittstaget var kraftigt angripna av korrosion. De befintliga stagen var utförda av smidesjärn men beslut togs att ersätta dessa med nya av rostfritt stål på grund av det höga utsatta läget med salta havsvindar.

Arbetena med järnstagen i tornlanterninen ingick inte i arbetshandlingarna men på grund av den akuta skadebilden utfördes arbetena efter samråd med antikvarisk kontrollant.
