Rapport 2009:69

# Everöds kyrka

## - Belysningsliftar för ljuskronor och ny högtalaranläggning

Antikvarisk kontroll, 2009  
Everöds socken, 1038  
Kristianstad kommun  
Skåne län

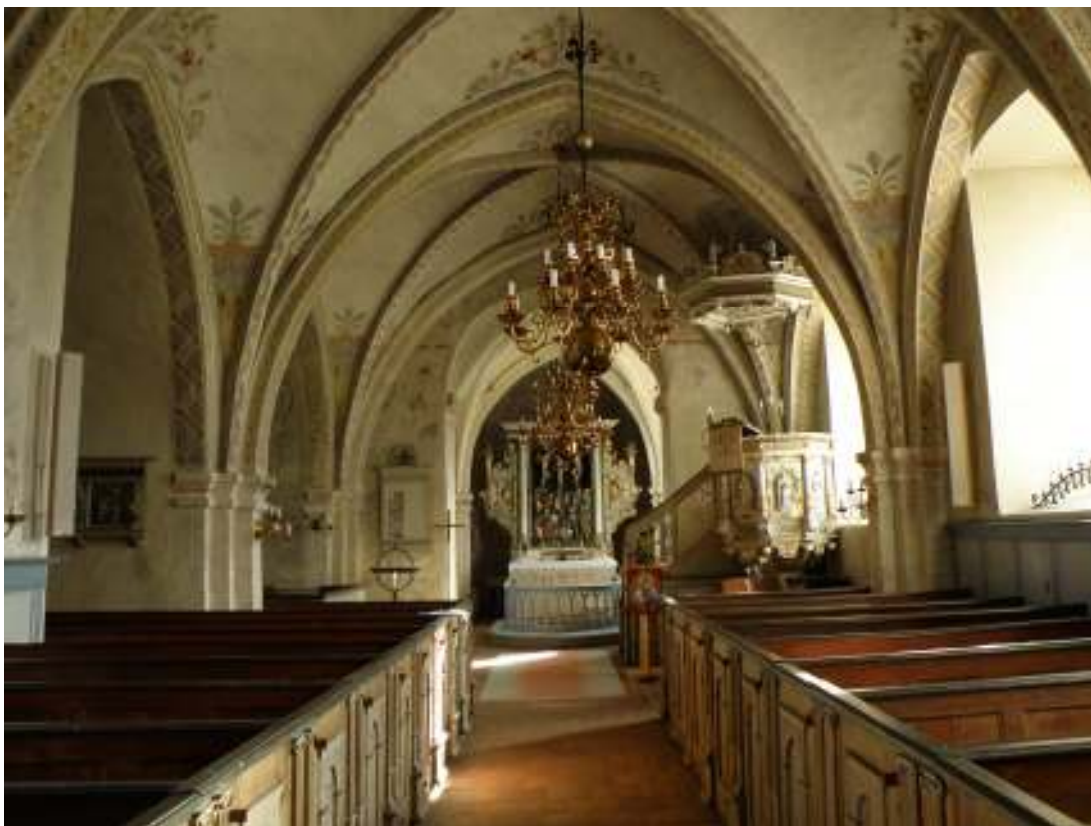
*Kyrkorummet mot öst före åtgärder. Notera de tidigare pelarhögtalarna på långhusets södra respektive norra vägg.*

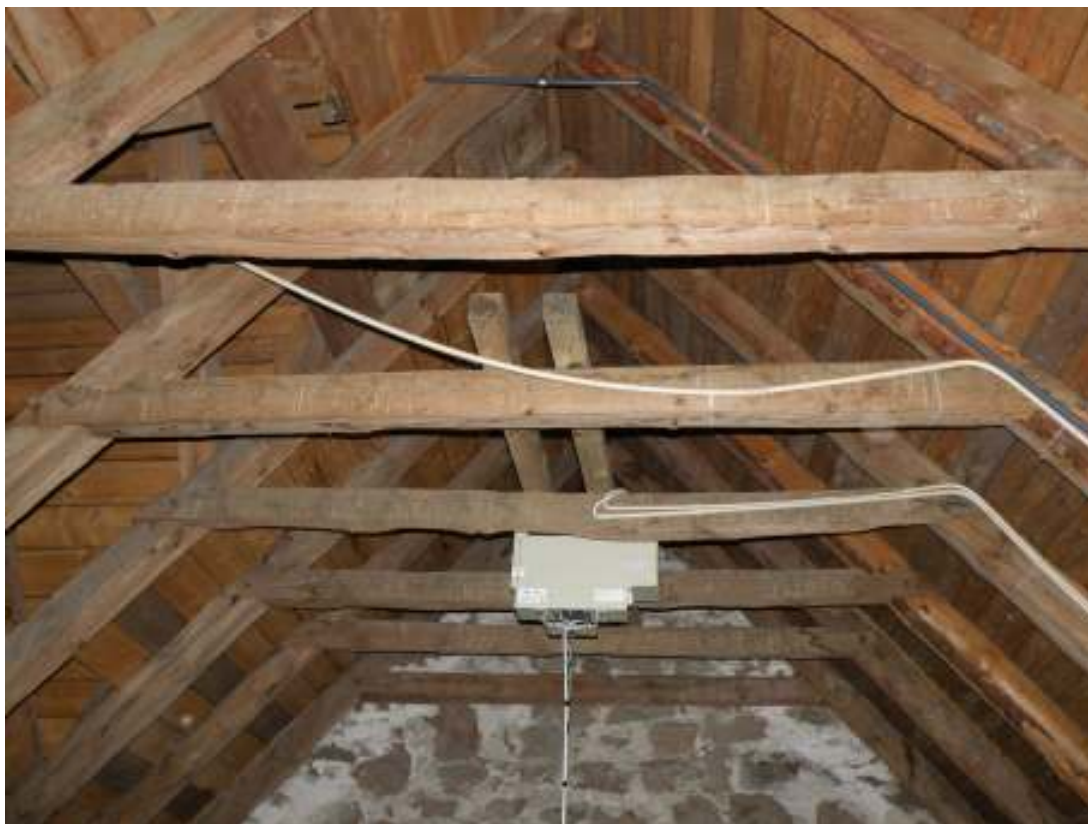
*Motorpaketet till den stora ljuskronan närmast koret hänger mitt emellan två bindbjälkar. Infästningarna är gjorda i de två nya träbjälkar som vilar löst på fyra bindbjälkar.*

De två liftarnas infästning i långhusets takkonstruktion utfördes på olika sätt för att undvika fästpunkter i takstolarnas bindbjälkar, vars ålder är okänd. Motorpaketet till den stora ljuskronan närmast koret hängdes mitt emellan två bindbjälkar. Två nya träbjälkar lades ovanpå fyra bindbjälkar. Samtliga infästningar gjordes i de nya bjälkarna. Beträffande långhusets mindre ljuskrona i väster lades en kortare träbjälke över aktuell bindbjälke. En järnkonstruktion monterades, i vilken motorpaketet hänger, vilken löper runt bindbjälken och den nya bjälken. Belysningsliften till Nykyrkans mindre ljuskrona installerades enligt samma princip som långhusets mindre ljuskrona i väster, se ovan.

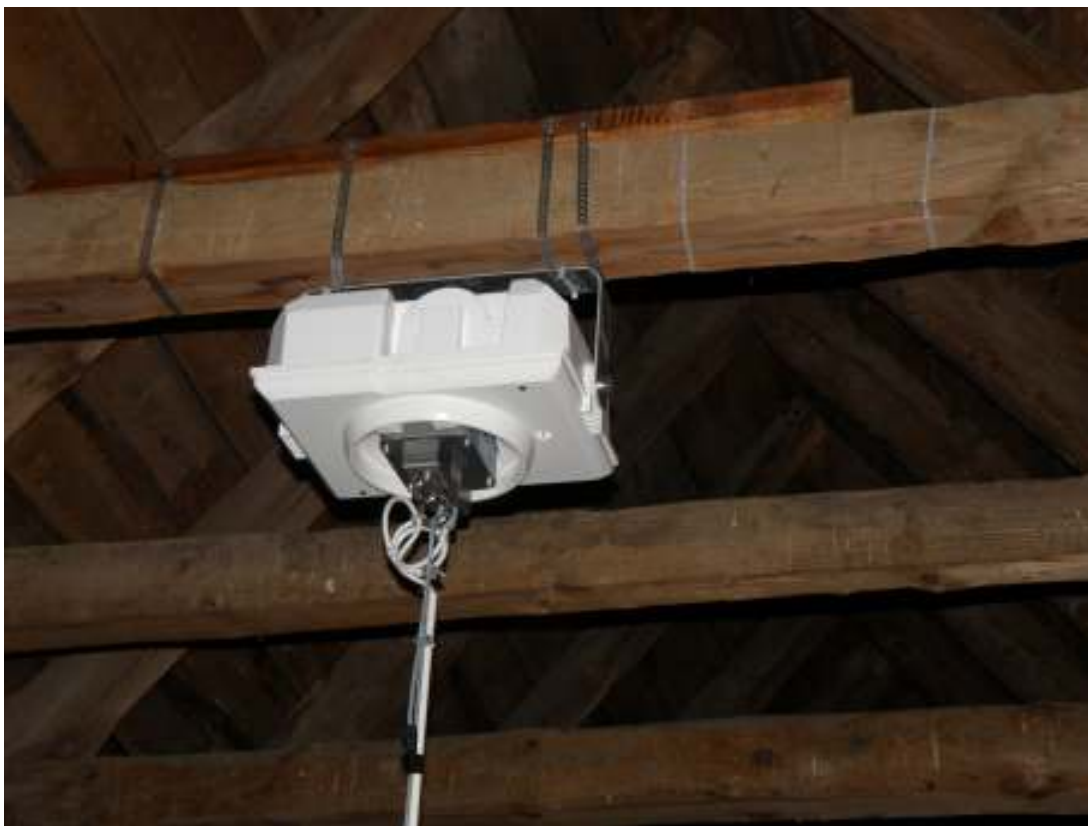
*Motorpaketet till den lilla ljuskronan i väster hänger i spännband av metall runt en löst ditlagd träbjälke. Alla infästningar gjordes i den nya bjälken för att undvika håltagning i bindbjälkarna.*

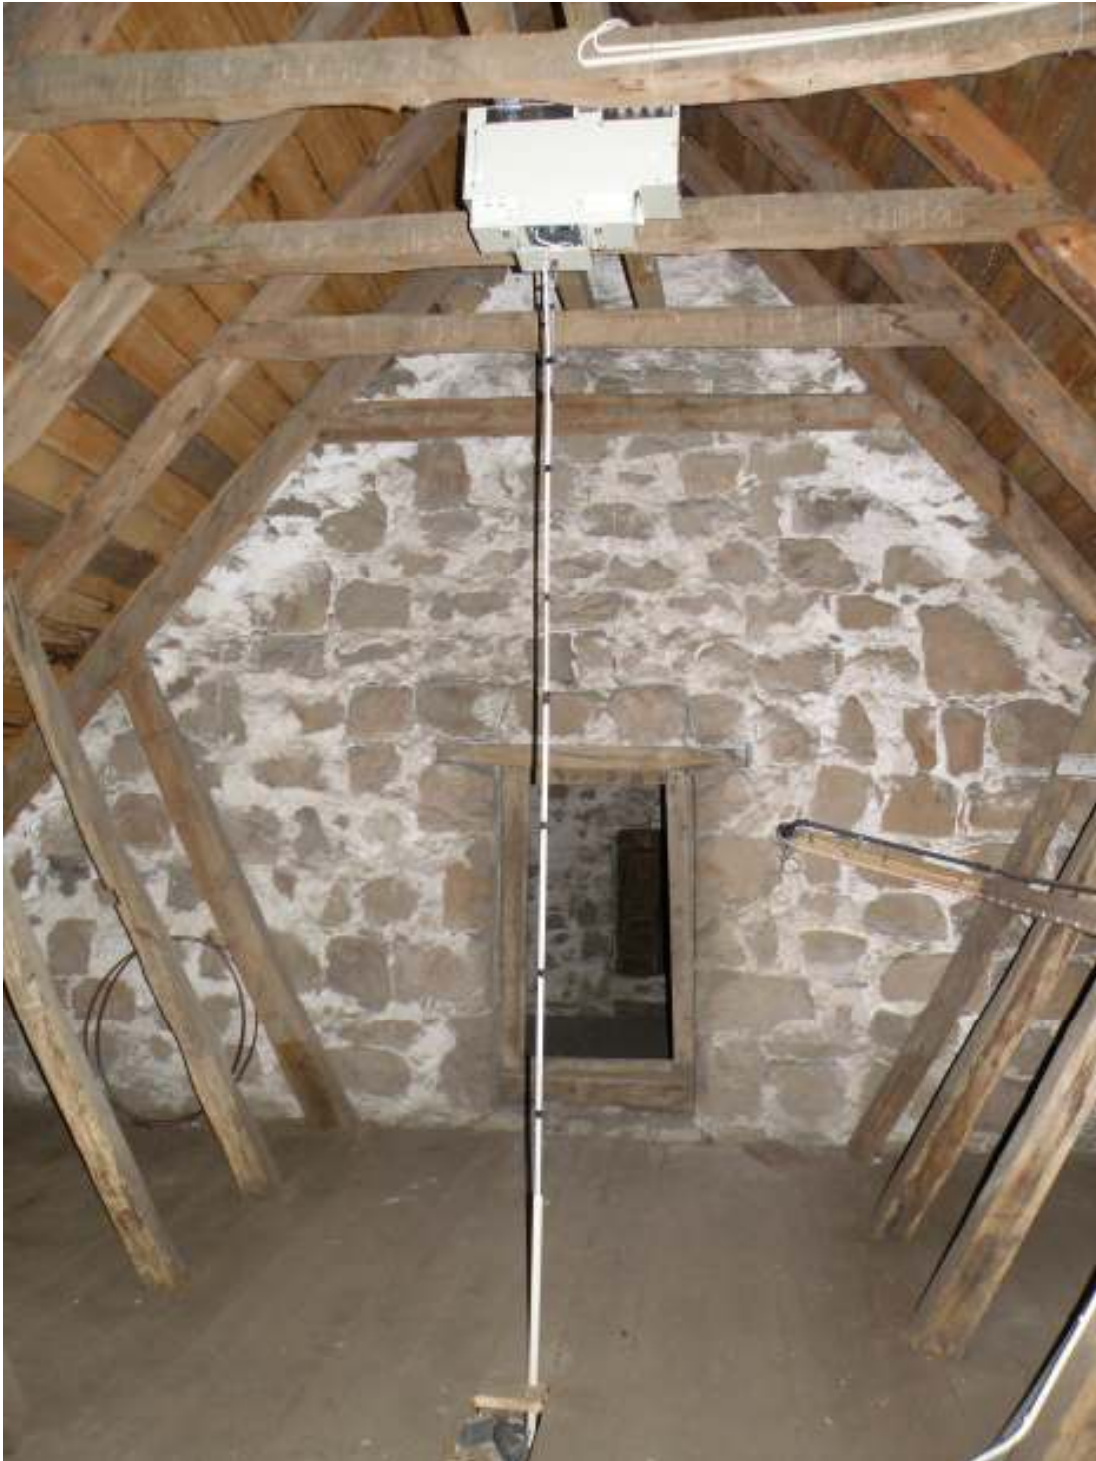
*Behyvningslift till stora ljuskronan mot öst. Inga nya håltagningar i tak- eller golvhjälklag behövde göras.*

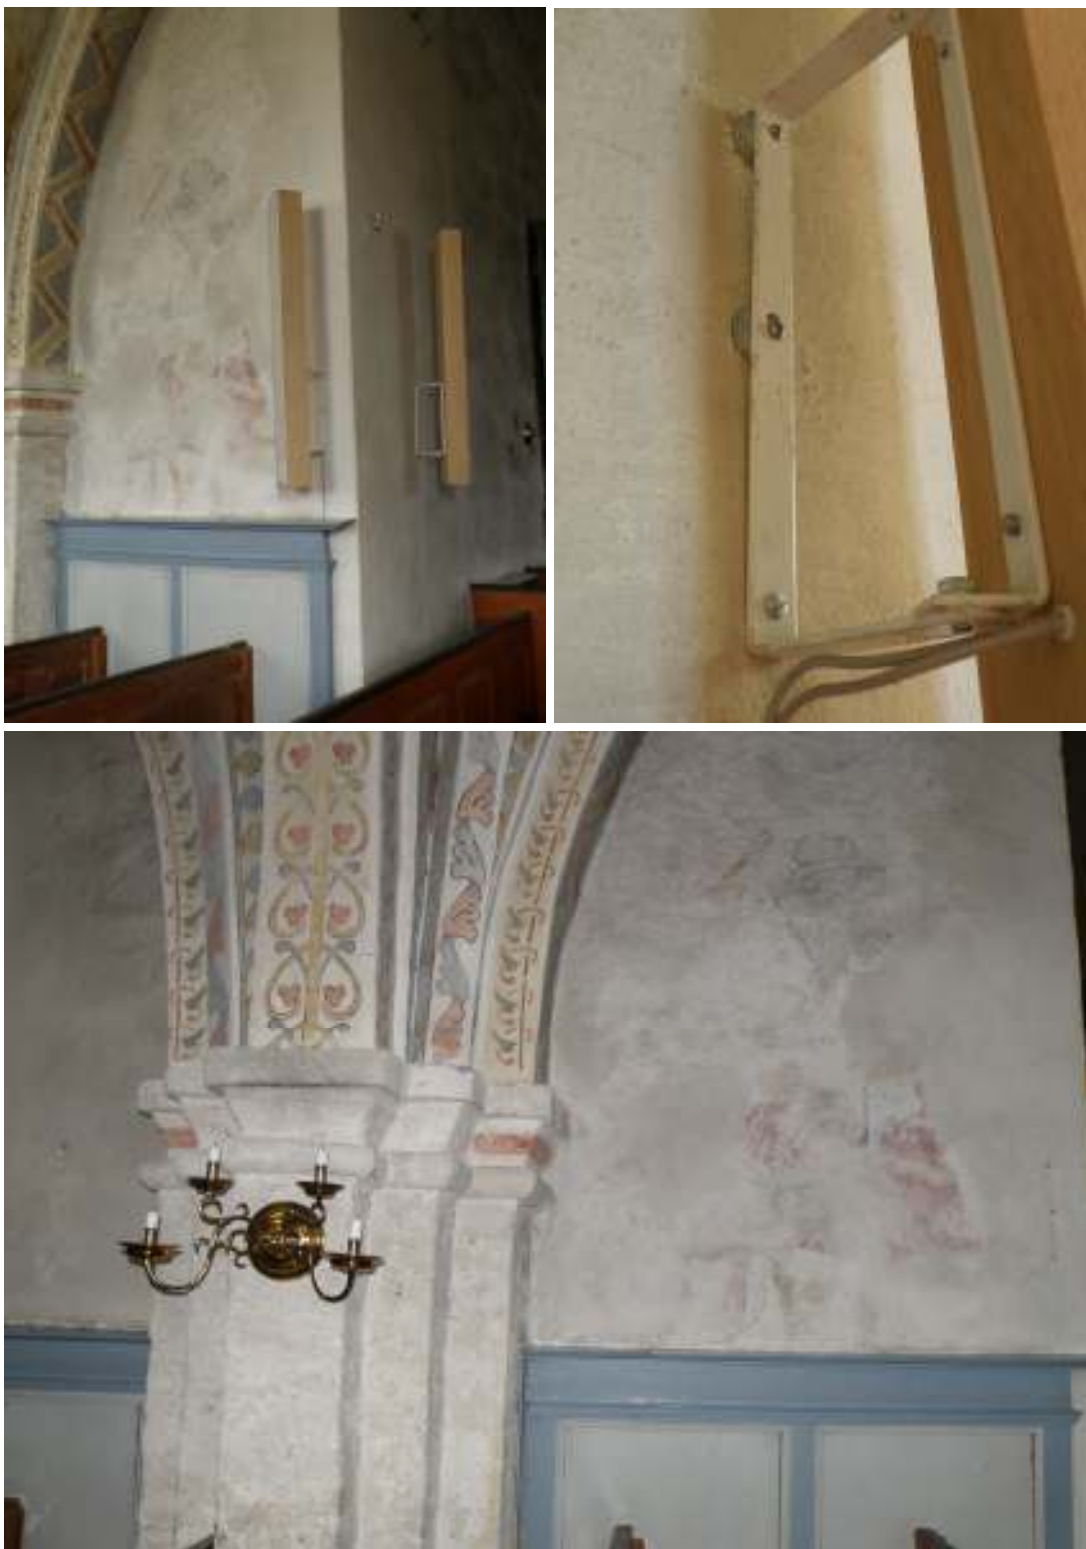
Vid infästningen hade plastplugg använts till skruvarna. Med tanke på att viss sprickbildning redan syntes vid somliga skruvhål och framför allt med hänsyn tagen till de känsliga putsytorna avlägsnades inte all tidigare installation. Med tanke på kyrkorummets estetiska verkan avlägsnades byglarna i metall som annars hade stuckit ut för mycket från väggen. Däremot skruvades, på inrådan av antikvarisk medverkan, skruvarna tillbaka igen, i avsikt att inte lämna hål som kunde medföra risk för putsras i väggen. Metallbrickorna återmonterades eller avlägsnades beroende på om det fanns eller uppkom synlig sprickbildning eller inte. Befintliga elkablar var fästa vid väggen med hjälp av plåtklamrar. I avsikt att åstadkomma minsta möjliga hål i putsväggen, behölls klamrarna efter det att kablarna lirkats bort. De, efter installation av nya högtalare, överflödiga elkablarna drogs ner från väggytan och skarvades vid golvlister. En annan lösning som innebär att brickorna tas bort och hålen ilagas kan komma i fråga i samband med en framtida inre renovering, då en konservator bör engageras.

Övre raden. Tv: Kyrkorummet före åtgärd. Långhusets norra vägg samt Nykyrkans västra vägg. Th: Närbild av fästning. Stora bilden underst: Långhusets norra vägg efter demontering av de tidigare pelarhögtalarna.

Befintliga högtalare i kyrkans långhus demonterades med största försiktighet, eftersom dessa var placerade i direkt anslutning till bemalad puts. Fyra av högtalarna var belägna i långhuset, två på södra väggen och två på norra väggen. En femte pelarhögtalare var placerad i norra korsarmen, mot koret. Högtalarna var fastsatta med varsin bygel i stål, vilken var skruvad i putsväggen med rostfri spårskruv samt eventuella brickor för att avhjälpa väggens snedhet.

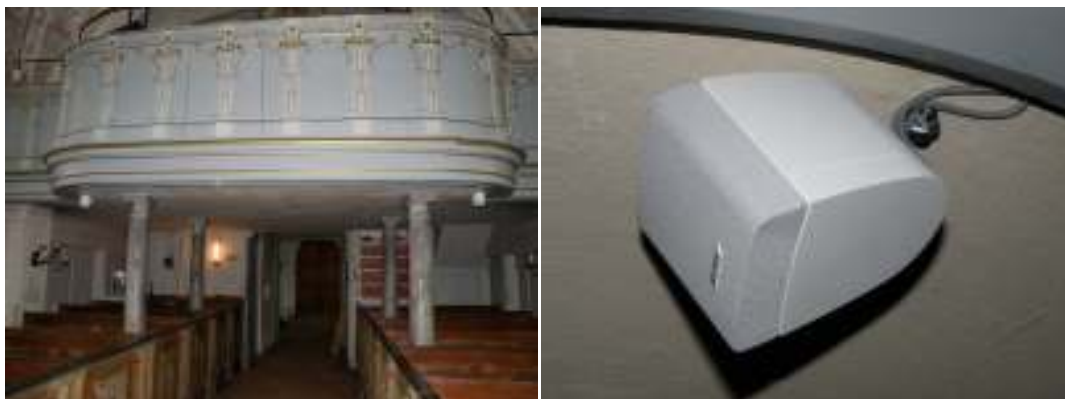
*Nya högtalare av typen enkelkuber placerades under läktaren.*

I långhuset monterades två högtalare (dubbelkuber) på främre ljuskronan samt en på den bakre. Under läktaren placerades två enkla kuber. Högtalare monterade på
