Rapport 2009:70

Lyngsjö kyrka

- Belysningsliftar för ljuskronor

Antikvarisk kontroll, 2009
Lyngsjö socken, 1085
Kristianstad kommun
Skåne län

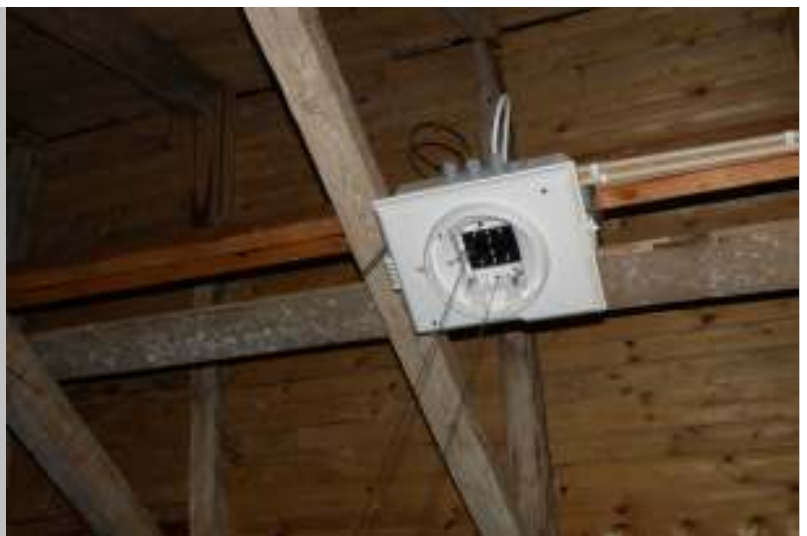
Omslagsfoto: Monterat hissmotorpaket uppe på kyrkans långhusvind, ljuskronan är nedhissad. De två ihospikade bjälkarna av rödaktigt virke är nya tillägg för att undvika infästningar i medeltida takstolar.

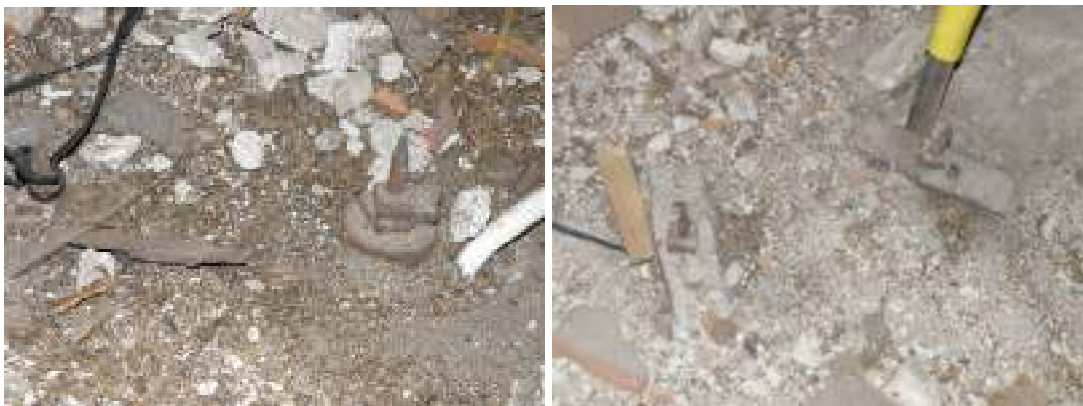
Ljuskronornas infästning på långhusvinden, Tv: den västra ljuskronan, th: infästning till ljuskrona i öster. Foton tagna före installation av belysningsliftar. I samband med installationen av liftarna avlägsnades muttrar och brickor.

Mutter och bricka till ljuskronornas upphängningsanordning togs bort, vartefter ljuskronornas byglar drogs ner från valvet. Avståndet från ”kryset” till valvkan-ten mättes ut. Med utgångspunkt i utmätt avstånd kortades befintliga byglar cirka 20 cm i varje ände. En lokal smed värmdde ändarna och plattade ut dem. Ett 4 mm hål borrades i vardera ände. Dubbla vajrar trädde i byglarnas hål. För att undvika att vajrarna sliter på putsen på sin väg mot vinden monterades vajrarna i plaströr. Lösningen med en enkel vajer förkastades av estetiska och funktionella orsaker, eftersom ljuskronan inte hade kommit ända upp i valvet. I stället hade det blivit en glipa mellan bygel och valvet. I glipan hade de röda vajerkammarna syns.

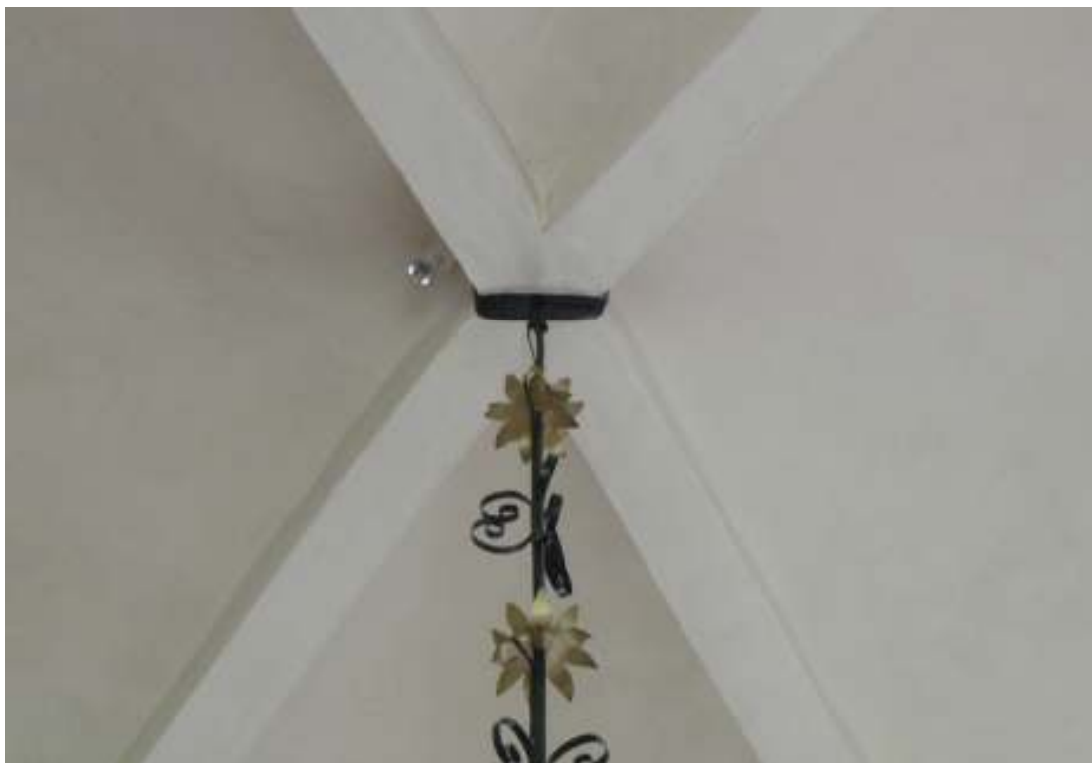
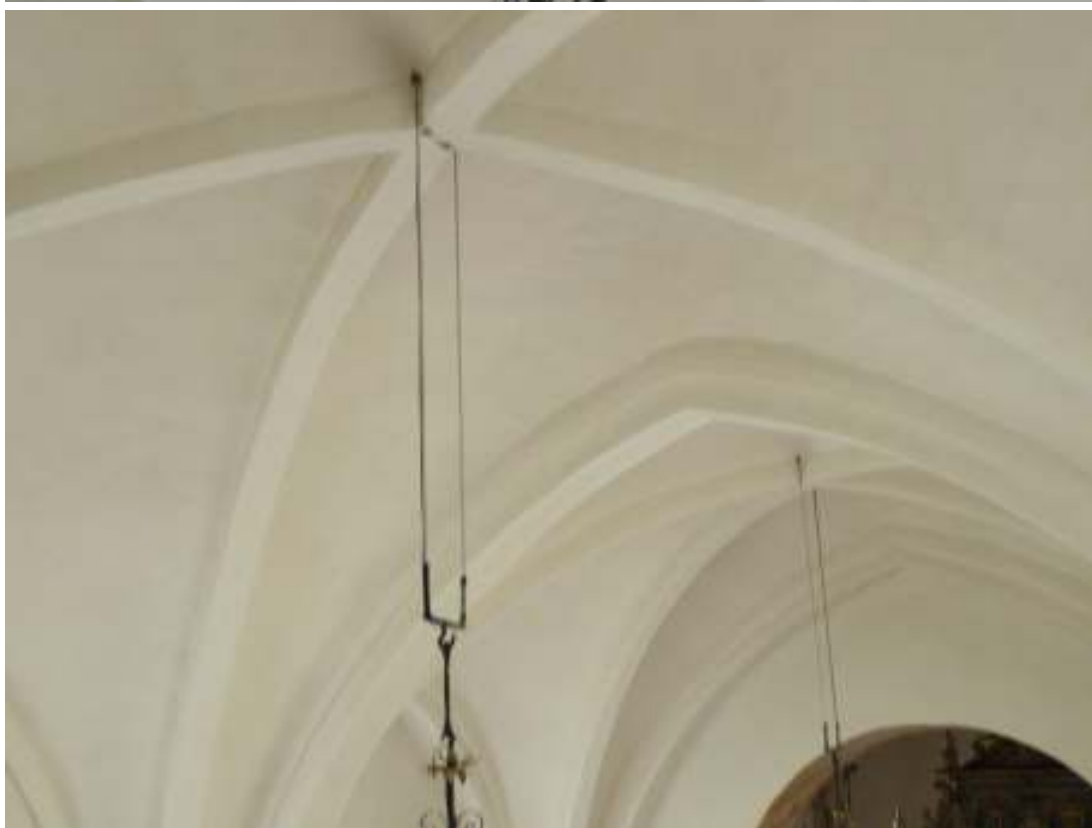
Överst: Ljuskronornas upphängningsanordning består av en smidd bygel. Bygelns två ingångshål utnyttjades för kabeldragning till belysningslifterna. En spotlight är sedan tidigare installerad i anslutning till ljuskronan i öster. Bilden tagen före åtgärder. Underst: Efter installation: ljuskronorna i nedbissat läge. Bilden tagen från sydväst.

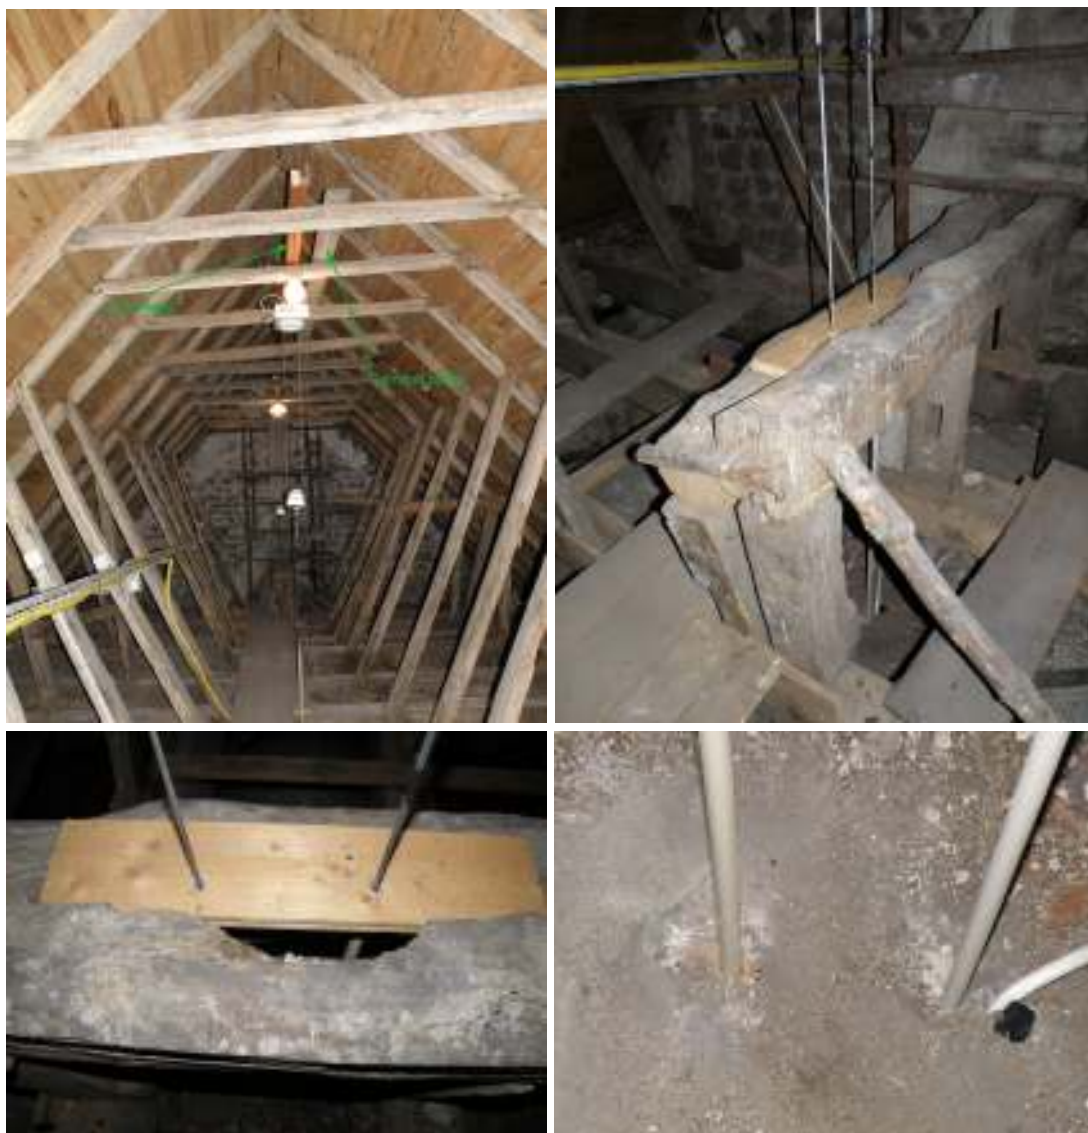
Övre raden, fr v: Långhusvinden, från väst, efter installation av två belysningsliftar till ljuskronor. På bilden syns liftarna i nedsänkt läge. T v: Vajrar tillhörande lift till den östra ljuskronan. Undre raden, fr v: närbild från föregående motiv. Lösning för montering av hissmotorpaket med belysningslift tillhörande den östra ljuskronan. Brädan är ett tillägg med anledning av aktuell installation. T h: Kablar till östra ljuskronan, långhusvinden.

till golvnivån och därför kan nås via vanlig stol eller pall. De båda ljuskronorna i långhuset är på grund av den högre takhöjden svårtillgängligare. När ljuskronorna är helt nedsänkta är avståndet från golv till ljuskrona cirka 65 cm. Den stora ljuskronan sänks i ett långsammare tempo (2 minuter) än den mindre kronan. Alla infästningar i kyrkans medeltida takstolar undveks. Infästningarna gjordes i stället i två 3,30 meter långa, ihopspikade regler om vardera 45 x 95 mm, som lades att vila löst på fem bindbjälkar. Genom att lägga reglarna på flera takstolar fördelas tyngden från hissmotorpaketen mer jämnt. Redan före åtgärd fanns nya bjälkar som vilade på takstolarna. Samtliga infästningar gjordes i den nya träbjälken.
