Västra Strö kyrka - utvändig renovering

Antikvarisk kontroll, 2008

Rapport 2010:51

Antikvarisk kontroll, 2008
Västra Strö socken, 1409
Eslövs kommun
Skåne län

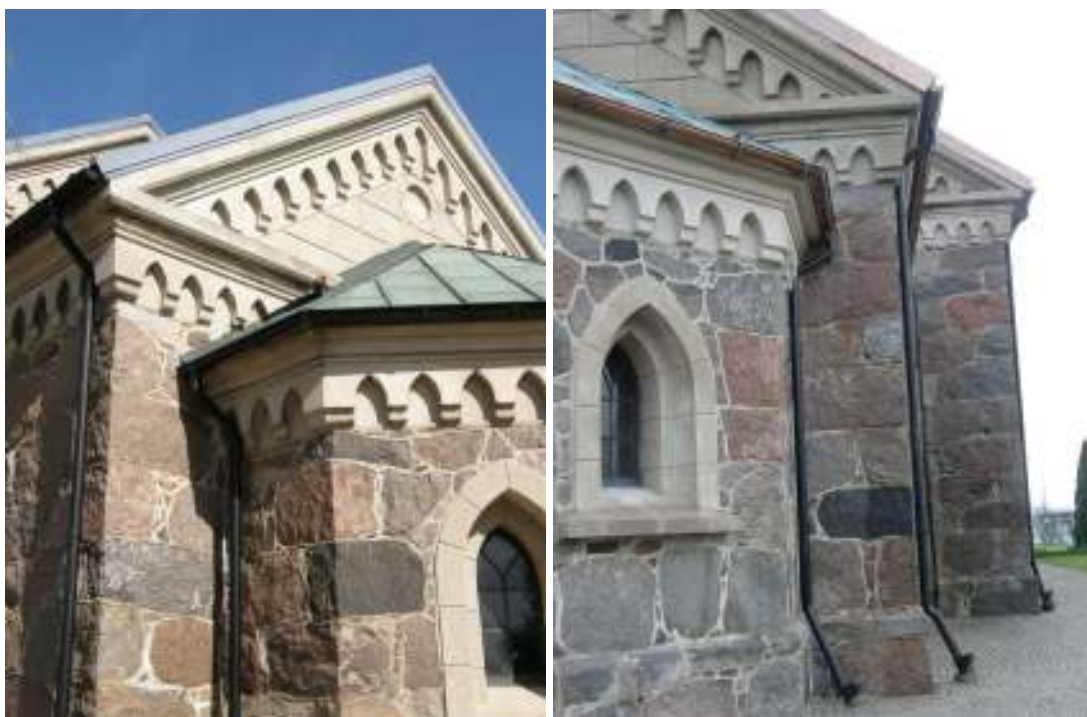
Sakristia och kor före och efter åtgärder. Tv: kyrkan från sydost med hängskivor i galvaniserad järnplåt. Th: Kyrkan från nordost efter 2008 års åtgärder. Notera hängskivor och rännor i kopparplåt.

De befintliga rännkrokarna var fästade under kopparplåtstaket, vilket gjorde det problematiskt att montera ner dem utan att också behöva ta bort kopparplåtarna. En diskussion fördes om huruvida nya rännkrokar i stället kunde fästas i murverket. Av hänsyn till det känsliga murverket behölls i stället de befintliga rännkrokarna, vilka avrostades, järnmönjades och målades. De befintliga hängrännorna i svartmålad fabrikslackerad järnplåt ersattes med nya i kopparplåt.

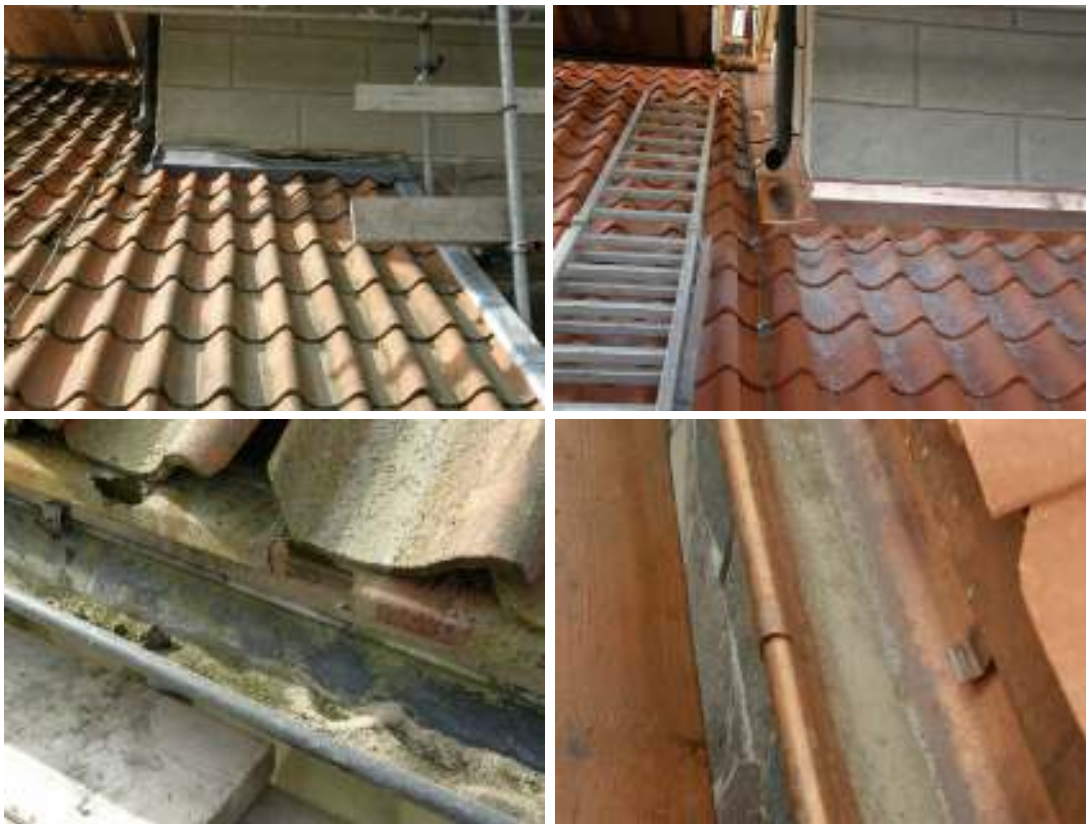
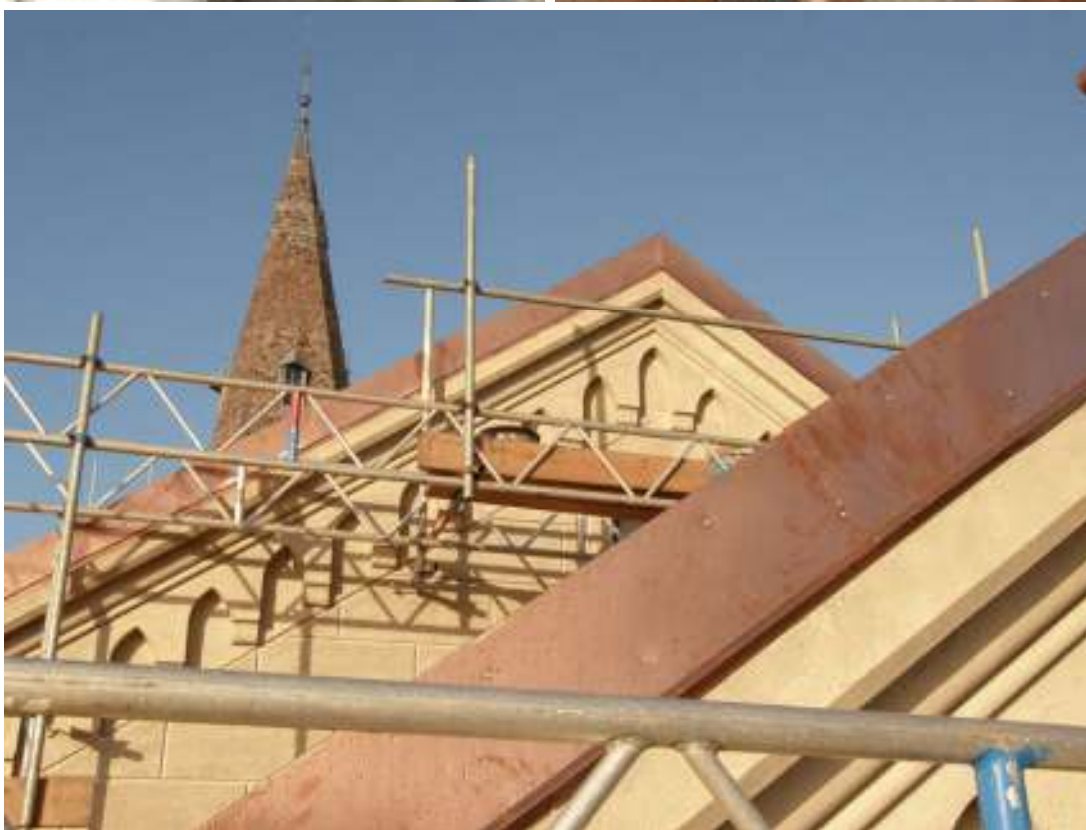
Översta raden: Tornanslutning på norra takfallet före och efter åtgärder. Nya ståndskeivor utfördes i koppar. Mittersta raden: Hängrännor på långbustaket före och efter åtgärder och materialbyte. Underst: Nya hängskeivor i koppar.

Långhusets hängskivor av gråmålad plåt hade sönderrostade omslag och monterades ner i samband med att tegelpannorna togs ner. Då de östra vindskivorna hade en äldre typ av omslag fick dessa fungera som förlagor vid tillverkning av nya skivor av koppar i öst och väst. Möjligen kan de östra hängskivorna dateras till 1940- eller 50-talen. En hängskiva om cirka 2 meter, från östra gaveln, sparades på vinden som referens.

Koret fick nya hängskivor i kopparplåt.

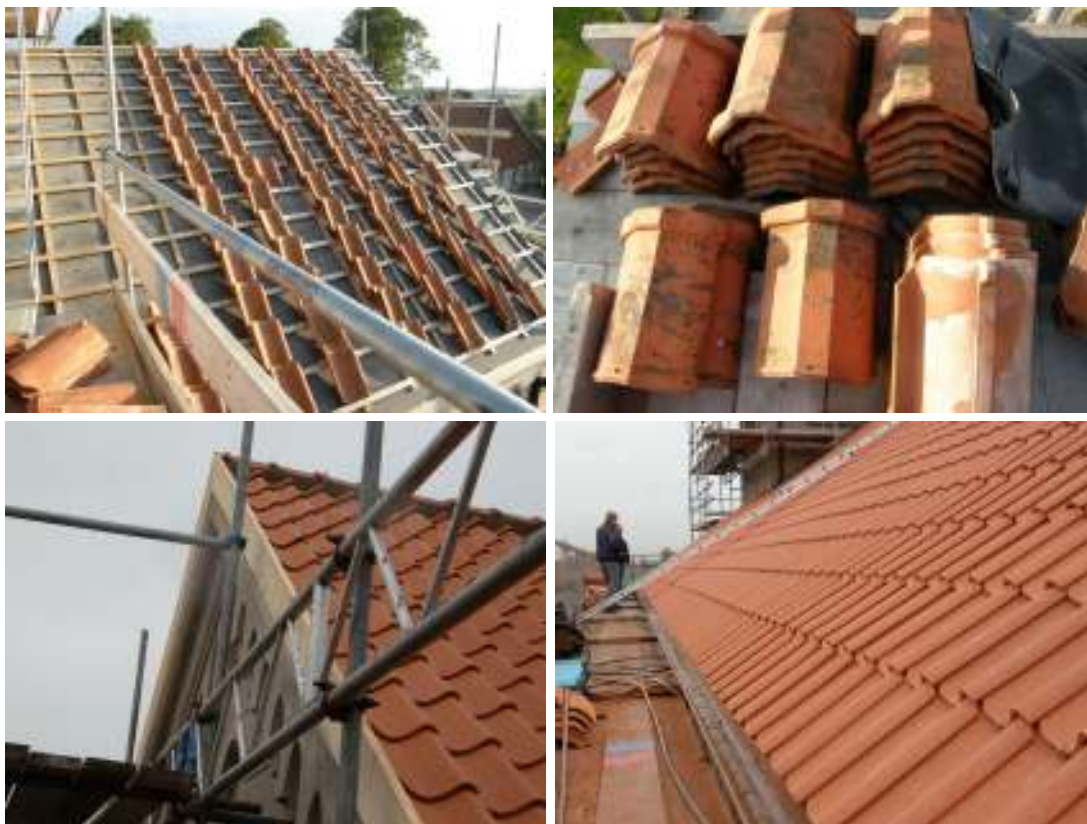
Övre raden: Omläggning av koret med återanvända Svedalapannor från långhusets norra takfall. Th: nedtagnanockpannor från Svedala. Undre raden, tv: ny infästningsbräda till ny hängskiva till koret. Th: långhusets norra takfall med nytt ringtegel från Vittinge tegelbruk samt nya kopparrännor.

Samtliga takfall täckta med tegelpannor lades om. Vid nedmontering av långhusets tegelpannor visade det sig att pannorna var spikade i överkanten på klacken. På ett stort antal pannor gick klacken av vid nedtagningen. Orsaken kan vara att spiken var av dålig kvalitet. Vid kondens rostade spiken och sprängde sönder pannan, vilket gav upphov till utmattningssprickor i tegelpannorna på norra takfallet.

Långhusets norra takfall lades om med nya enkupiga tegelpannor från Vittinge, som till format och kulör- och utseendemässigt överensstämde bäst med Svedalapannan. Befintliga Svedalapannor som kunde återanvändas samlades till

koret. Före återmontering av nockpannor och (pannor på avtäckningar) rengjordes pannorna på undersidan, stänkgrundades med tunngrund av hydrauliskt kalkbruk och murades på plats med hydrauliskt kalkbruk med armering av jämnt fördelat, tvättad nöthårstagel (1 kg tagel per kubikmeter bruk, taglet klipptes ner till 50 mm längder).

Båda takfallen på långhuset lades om helt med nya tegelpannor från Vittinge. Anledningen var att ett stort antal tegelpannor vid nedmontering visade sig vara söndervittrade. Beroende på den stora takytan var det inte möjligt att införskaffa tillräckligt antal nya Svedalapannor. I stället valdes enkupiga tegelpannor från Vittinge som till utseende, kulör och format liknar Svedalapannan. Vittingepannan är dock något djupare i dalen än Svedalapannan. Enligt överenskommelse med länsstyrelsen samlades befintliga ospikade Svedalapannor till koret. Övriga oskadade tegelpannor överlämnades till beställaren för förvaring.

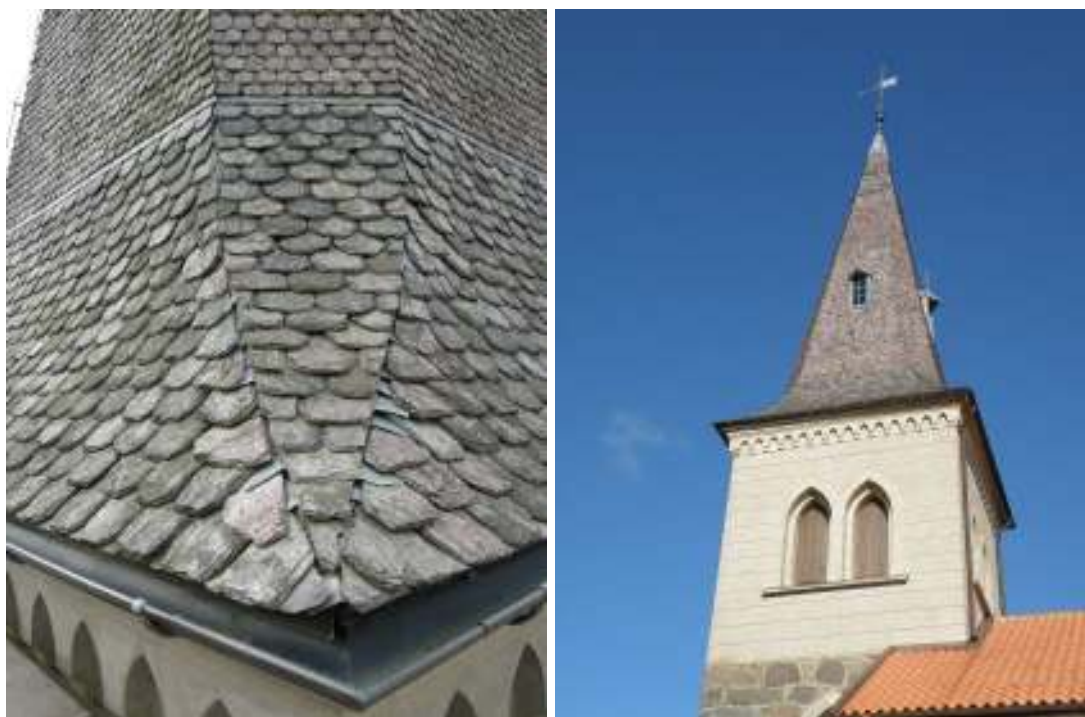
Tv: Närbild på tornspirans skiffertak. Fotot taget före åtgärder på taket. Befintlig ränna i kopparplåt. Th: Tornspira och del av långhuset från norr. Fotot taget i oktober 2009. Notera att kopparplåten antagit en mörkare, mer brunaktig ton.

I samband med besiktning av torntaket gjordes iakttagelsen att torntakets skifferpannor började skikta sig. Enligt konsultens bedömning kan skifferplattorna bevaras ungefär ytterligare 50 år.

Efter en veckas tid kunde en förändring noteras på den nya kopparplåten, som redan antagit en något svartaktig, fläckig ton. Ett år senare hade kopparplåten antagit en brun, jämnare ton.

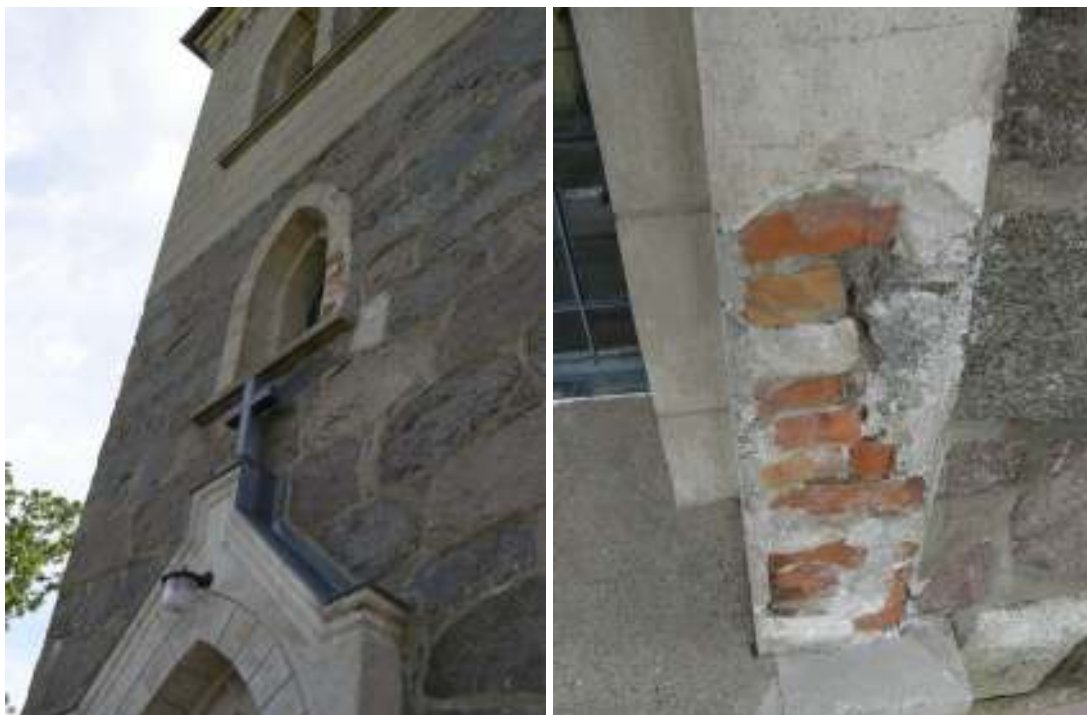
Puts-skador i båge runt tornfönster åt väster. Partiellt var tegelstenarna blottade.

Skador fanns i stommen runt den putsade omfattningen på tornets västra fönster. Tidigare gjorda starka cementbrukslagningar utanpå teglet hade troligen orsakat skadorna. Partiellt var tegelstenar blottade och även teglet behövde knackas bort. Undantaget bågens övre del ommurades hela bågen med ett hydrauliskt kalkbruk (KKh 20/80/475) där bindemedlet utgjordes av jurakalk och kalk med tillsats av luftporbildande medel. Det yttersta skiktet infärgades.

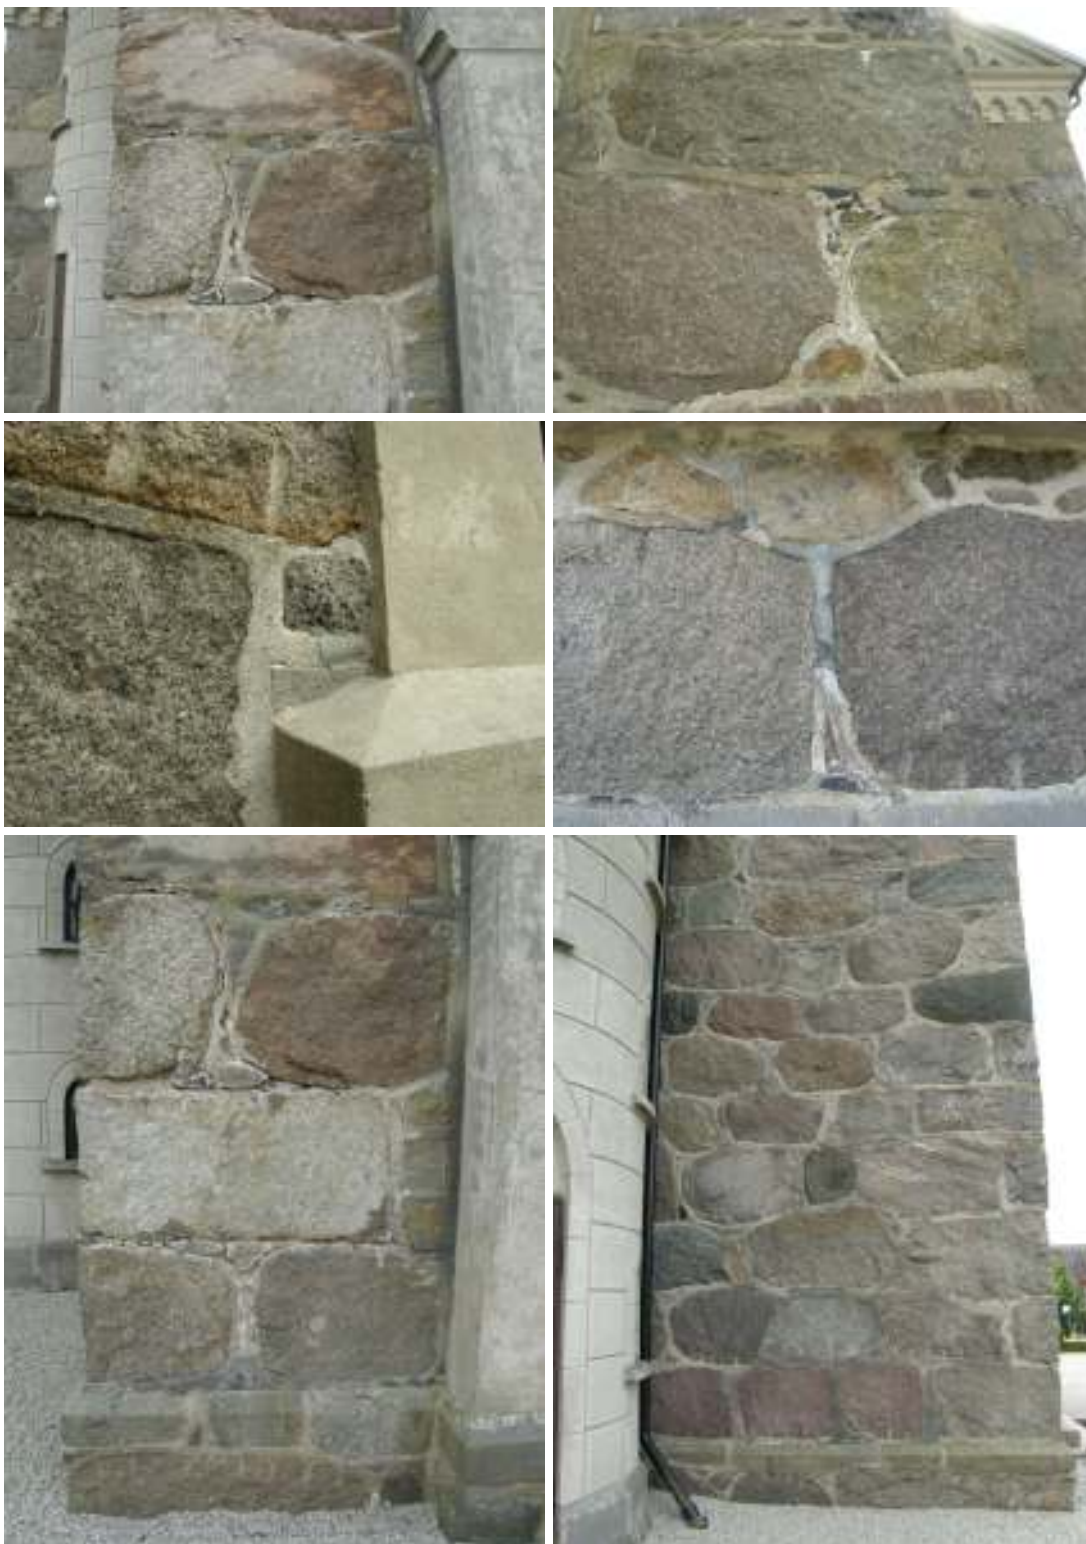
Tornet före omfogning. Övre raden, tv: Fogskada på tornets västra fasad norr om portalen, th: fogskada på tornets västra fasad söder om portalen. Undre raden, tv: Äldre hydraulisk kalkfog på tornets södra fasad. Th: Fogar av olika material och med olika utformning. I mitten syns en senare tillkommen cementfog i en mörkare nyans. Underst, tv: Söndervittrade fogar på tornets västra fasad åt norr, th: hårda cementfogar på tornets norra fasad.

Allt löst fogbruk avlägsnades från tornets fasader. Tornets norra fasad befanns vara i betydligt bättre skick än västra fasaden, där upp till 90 procent av fogbruket var löst. Beslutet togs därför att å västra tornfasaden omfoga samtliga fogar. Till nytt fogbruk valdes ett hydrauliskt kalkbruk KKh 20/80/475 från Jurakalk.¹ Jurakalk fanns sedan tidigare på fasaden. Kulörmässigt stämmer jurakalken bra med äldre befintliga fogar, bland annat på långhusets västra fasad, norra delen, och även andra delar på kyrkan. Jurakalken användes ofärgad på tornets västfasad. Eftersom det på tornets norra sida fanns många befintliga cemenstarka fogar infärgade i kimrök utfördes ”bättringsfogning” med infärgat jurakalkbruk. Övergången mellan ofärgat-infärgat bruk utfördes successivt för att undvika synliga skarpa kanter mellan ljust och mörkt fogbruk eller mellan äldre och nyare utförande. Den allra mörkaste fogen bedömdes inte som eftersträvansvärd. Den breda, tekniskt dåliga och dekorativa fogen tillkommen 1999 återskapades inte. Referensyta utgjordes i stället av äldre fogar på långhusets västra fasad, norr om torntrappan, som är ljusare, lite nättare, mindre dominant och ej så brett utstrykna. Referensfogarna är möjligen utförda med hydrauliskt kalkbruk.

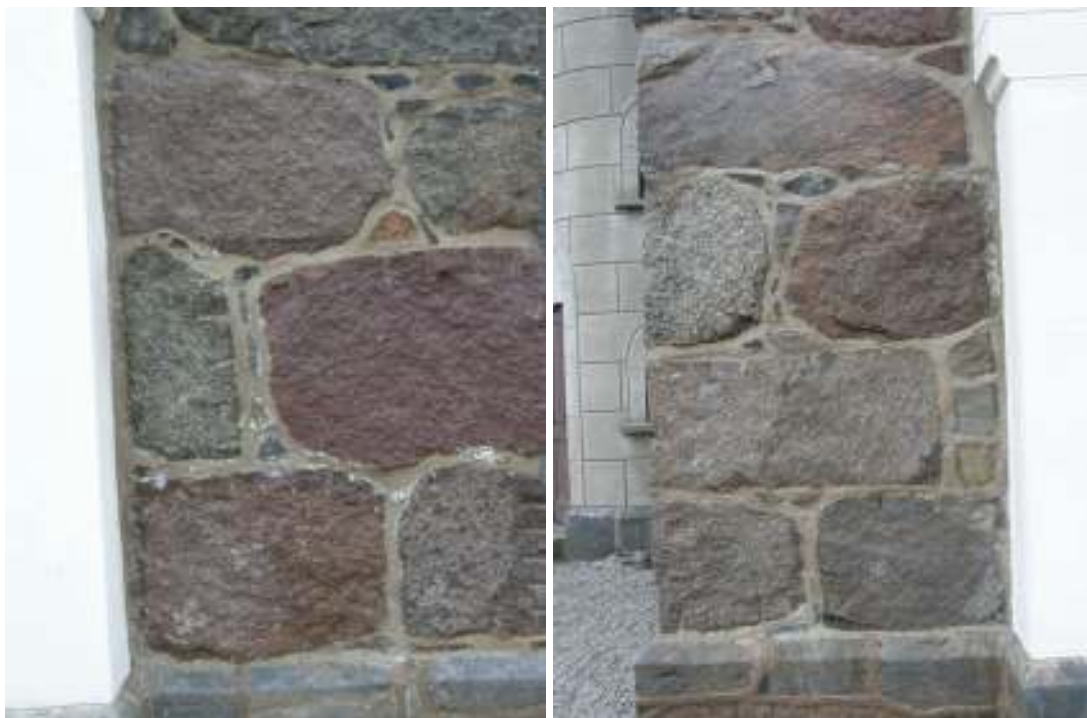
Nya fogar på tornets västra fasad, tv: söder om västportalen, th: norr om portalen. På bilden är fogarna fortfarande inte riktigt torra och därför ljusa och ojämna i kulören.

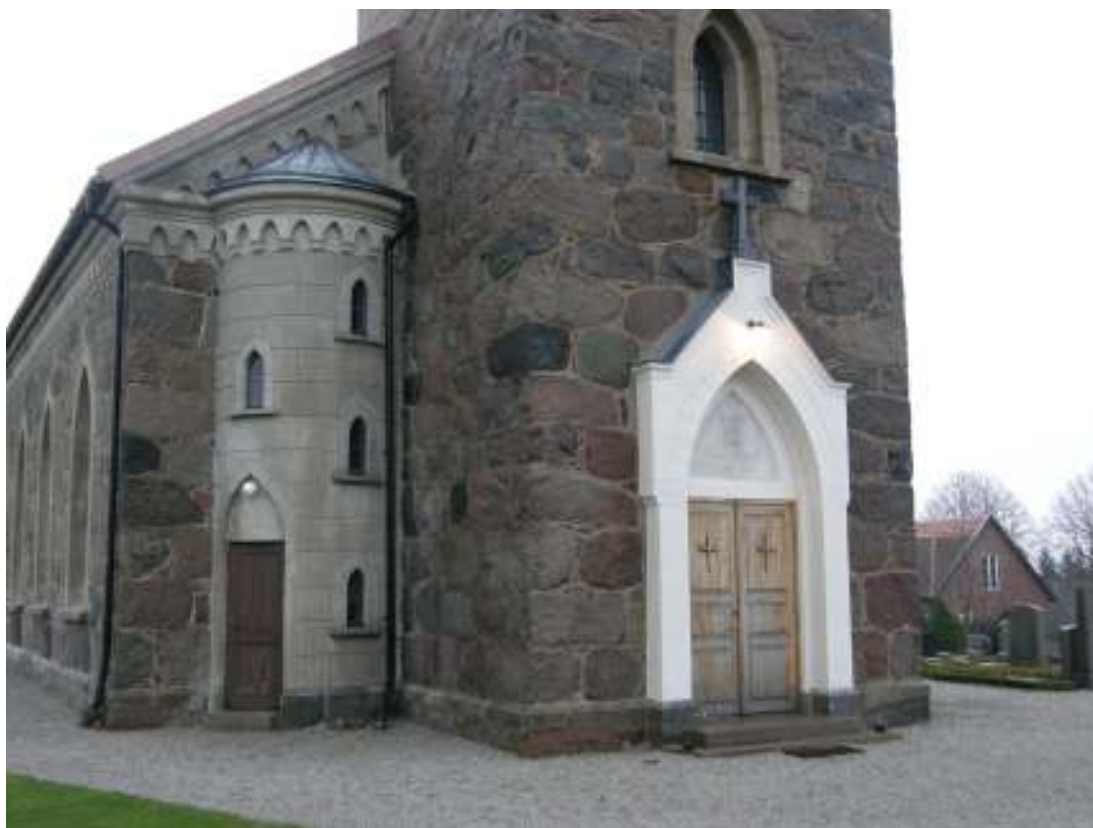
Kyrkan från nordväst efter ommålning av västportalen i en alltför ljus nyans. December 2008.

Efter rengöring på tornet blev de putsade ytorna runt den västra portalen flam-
miga. Noteringen gjordes att ett cementhaltigt infärgat bruk vid tidigare renove-
ring filtats på den äldre ljusare putsen.

med och efter godkännande av antikvarisk kontrollant. Efter målning av portal kunde konstateras att avfärgningen runt västra portalen blev väldigt ljus i förhållande till övriga putsytor, såsom på trappornet. I likhet med övriga putsade ytor kommer portalen så småningom att bli något mörkare på grund av damm och smutspartiklar. Dock överenskomms att beslut om eventuell ommålning av portalen skulle tas vid senare tillfälle under 2009. Färgbestämmning, enligt NCS-nummer, gjordes i efterhand av torntrappans och östra portalens befintliga putsade ytor.

Vid besök av kyrkan i oktober 2009 kunde antikvarisk kontrollant konstatera att portalen genom sin ljushet fortfarande avviker mycket från kyrkans färgställning i övrigt, vilket förtar det harmoniska helhetsintrycket. Efter samtal med församlingen framkom att det inom denna finns skilda åsikter om vald kulör på den västra portalen. Om ommålning av portalen blir aktuell bör denna i sådant fall utföras i kulör 3005-Y20, lika trappornets tympanonfält. Puts på trappornets tympanonfält bedömdes vara den ljusaste, och sannolikt mest rena, kulören som påträffades vid färgbestämmningen av befintliga putsade ytor. Trappornets nedre partier har en något mörkare nyans, S 4005-Y2 OR. Den östra portalen har samma NCS-nummer som trappornets tympanonfält, det vill säga S 3005-Y2OR, att jämföras med den nymålade västportalen som har NCS-nummer S 1005-Y3OR. Vid eventuellt beslut om ommålning bör församlingen vara medveten om att ny kulör på portal inte helt kan överensstämma med kulör på trapporn, eftersom det rör sig om olika material.

En förnyad filtning av portalen bedömdes inte ge ett hållbart resultat. Ris-
ken var att ytskiktet lossnat och blottat underlaget. Målning med cementfärg eller
silikatfärg diskuterades. Beslut togs om att måla portalen med Keims silikatfärg,
eftersom silikatfärgen utvecklades redan under andra hälften av 1800-talet. Kulör
på silikatfärg skulle efterlikna kulör på trapphuset, tornets övre delar och östra
portalen. En svårighet vid val av kulör var att övriga putsade partier var smutsiga
och riskerade att se ännu smutsigare ut efter ommålning av portalen. Diskussio-
ner fördes om huruvida det var lämpligast att utgå från kulören på putsade ytor i
befintligt nedsmutsat tillstånd eller utifrån hur de sannolikt tidigare sett ut i rent
tillstånd. Färgprover togs från Keims färgkarta 9312 och 9314. Val av kulör ut-
fördes utifrån uppstrykna provytor och utifrån hur torntrappan en gång sett ut i
rent tillstånd, före nedsmutning. Kulören, Keims färgkarta 9314, valdes i samråd

Avfärgningen på entréportalen i väst avviker i förhållande till kyrkans övriga färgställning. Om ommålning av portalen blir aktuellt bör den göras i en mörkare och dovare ton.

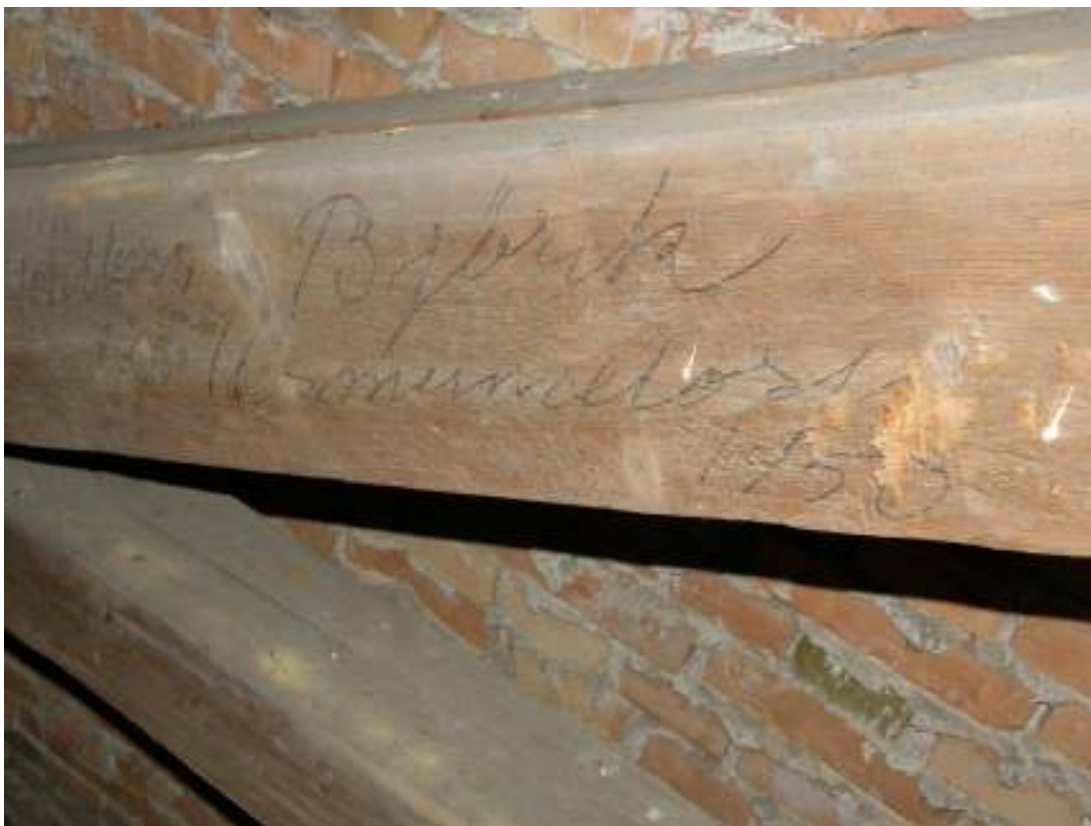
Handskriven notering på takstolsbjälke mot öster på långhusvinden. Namnet "Björk" och året "1950" kan urskiljas.

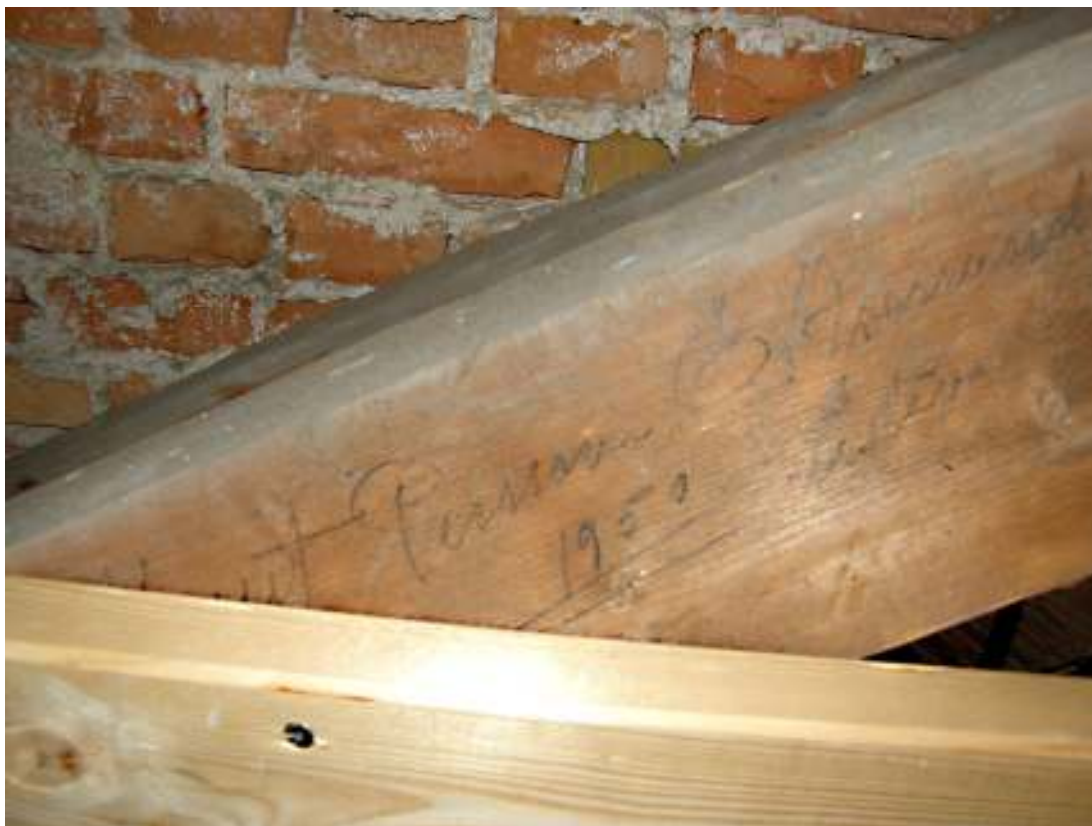
Handskriven anteckning på takstolsbjälke mot öster, långhusets vind. Namnet "Persson", ortsnamnet "Eslöv" och året "1950" kan med bestämdhet urskiljas.
