Vankiva kyrka - invändig restaurering

Antikvarisk medverkan, 2010

Antikvarisk medverkan, 2010
Vankiva socken, 1137
Hässleholms kommun
Skåne län

Heikki Ranta

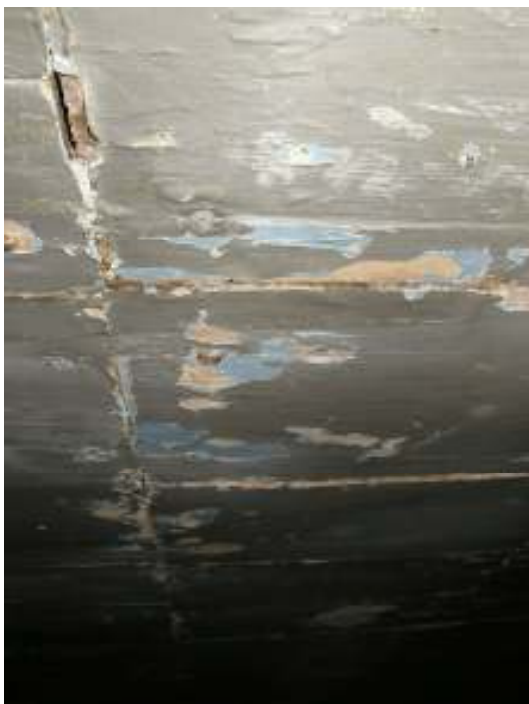
Bild till vänster: Tidigare färgspår i taket över långhuset och sidoskeppet. Den ”wählinblå” färgen underst, en senare mörkgrå färgnyans överst.

Tretexskivor och den på skivorna påklustrade pappen i långhusets och sidoskeppets tak avlägsnades. Det kunde då konstateras att det underliggande trätaket var lagt med grova, spåntade brädor av varierande bredd. Taket var i välbevarat skick och inga träpaneler behövde bytas ut. Taket var målat med två färglager – en i ljusblå linoljefärg, en i gröngrå alkydoljefärg. Eftersom endast dessa färglager påträffades verkade det vara fastslaget att paneltaket härstammar från Wählinns restaurering 1912-1914 och att den ljusblå färgen, ”wählinblå”, skulle då vara den ursprungliga färgsättningen i detta tak.

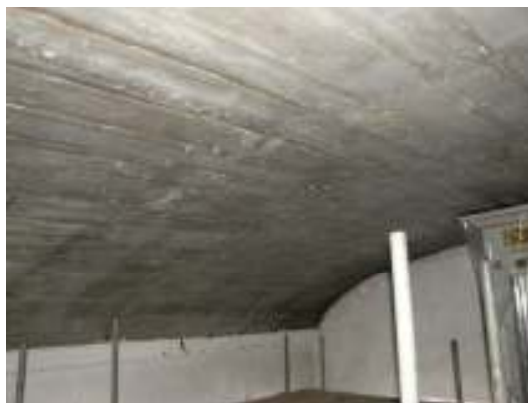
Bild nedan: Taket över sidoskeppet efter borttagning av tretexskivor och papp.

Det beslutades att alkydoljefärgen skulle skrapas bort mekaniskt där den lossnade lätt. Spikhålen efter tretexskivorna spacklades med linoljekitt. Skarvarna mellan brädorna skrapades rent, dammsögs och spacklades längst in i skarvar där det behövdes för att hindra nedfall av isolerande sågspån m.m. Därefter målades taket med ljusblå linoljefärg i kulör S2020-R90B (BS 27.00, SS 19.00) med tre tunna strykningar. Linoljefärger från Kulturhantverkarna Färg AB användes genomgående.

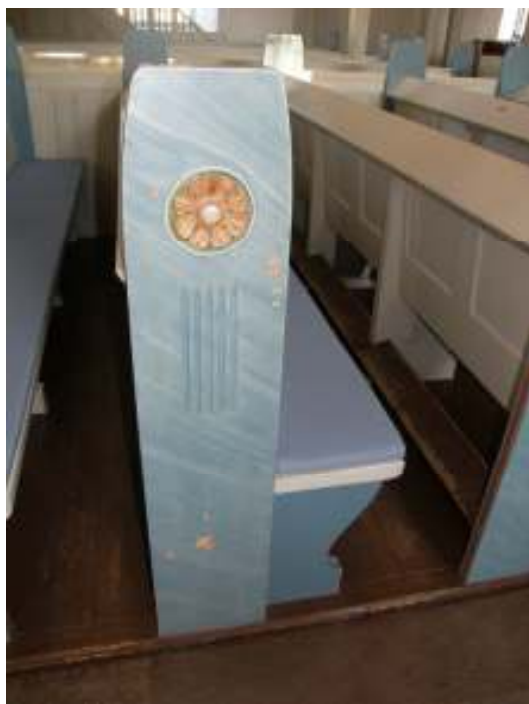
Bild till vänster: Skador i bänkinredningens målning.

Efter diskussioner med antikvarien utfördes lagningsmålningar av bänkinredningen som sedan 1984 varit färgsatt i befintliga kulörer. Omfattningen av dessa lagningar var begränsad och innebar användning av befintliga färgkulörer och – material.

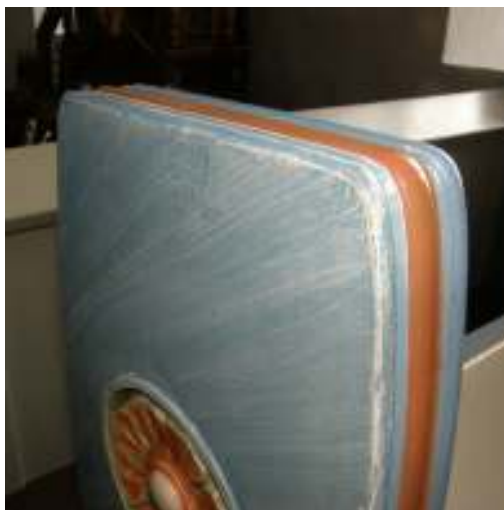
Bild nedan: Försiktiga lagningar av inredningsmålningens skador.
