Örsjö kyrka - Utvändig renovering

Antikvarisk medverkan 2011

Rapport 2011:41

Antikvarisk medverkan
Örsjö socken, 1419
Skurup
Skåne län

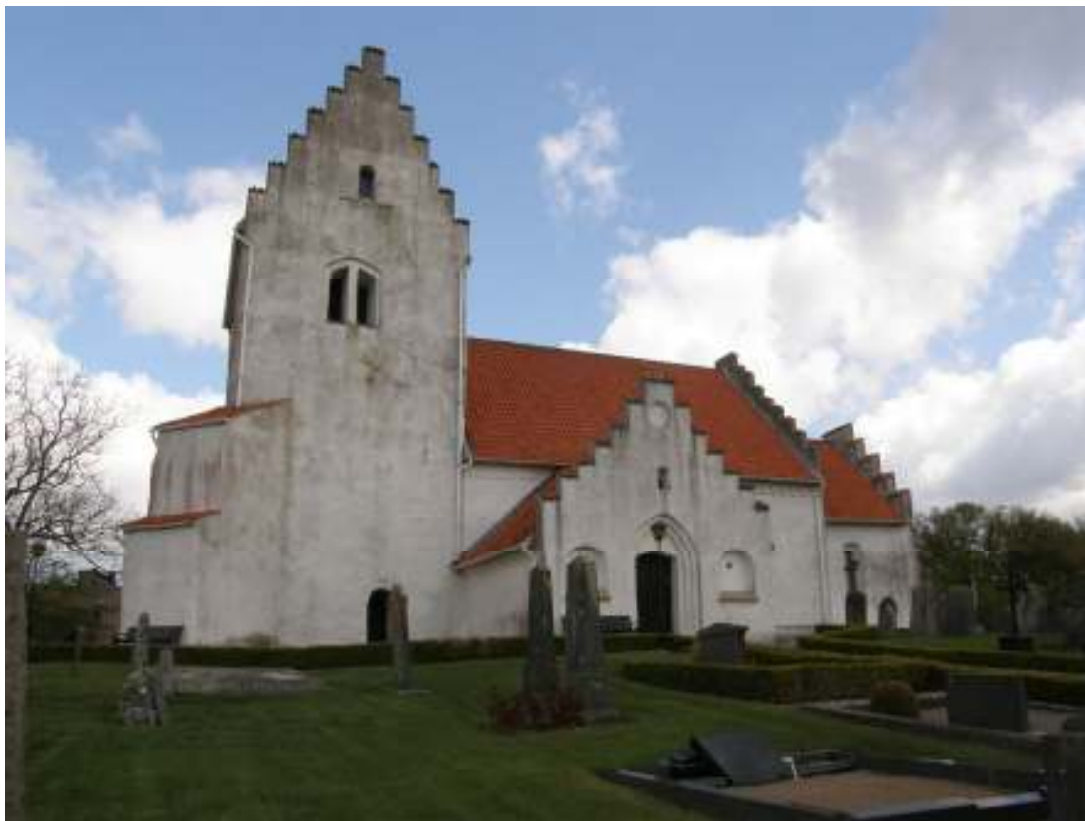
Kyrkan från söder före renoveringen.

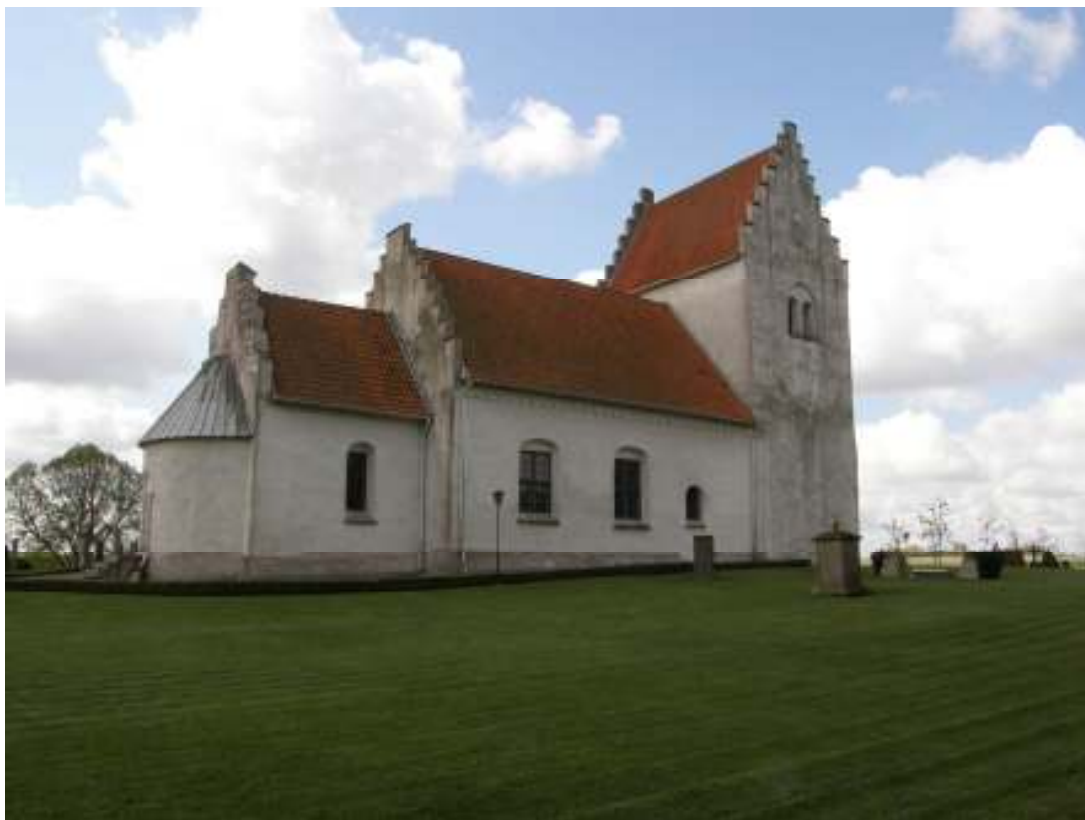
Kyrkan från nordost före renovering. Sockeln var före renoveringen avfärgad i vitt men missfärgning från alger gör att den ser nästan röd ut.

Fasaderna blästrades skonsamt och algbekämpades med grönfri Jape. Omputsning av fasaderna blev mycket ringa, omkring 15 m² och gjordes med hydrauliskt kalkbruk. Där putsen putsskador fanns på kyrkans kalkstenssockel gjordes ingen omputsning. Sockeln målades enbart. Eftersom fasadernas puts var mycket hård bestämdes att den skulle grundmålas med hydraulit och i ytan strykas med ren kalk. Ommålning gjordes i fem strykningar med ren hydraulit underst och ren kalkfärg ytterst.

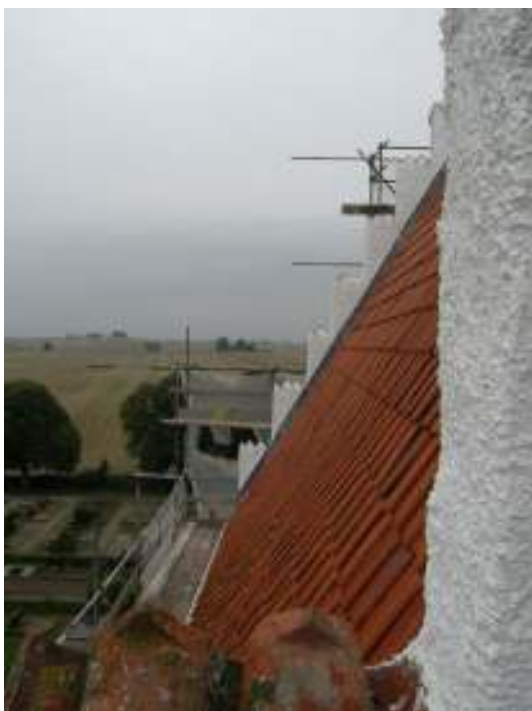
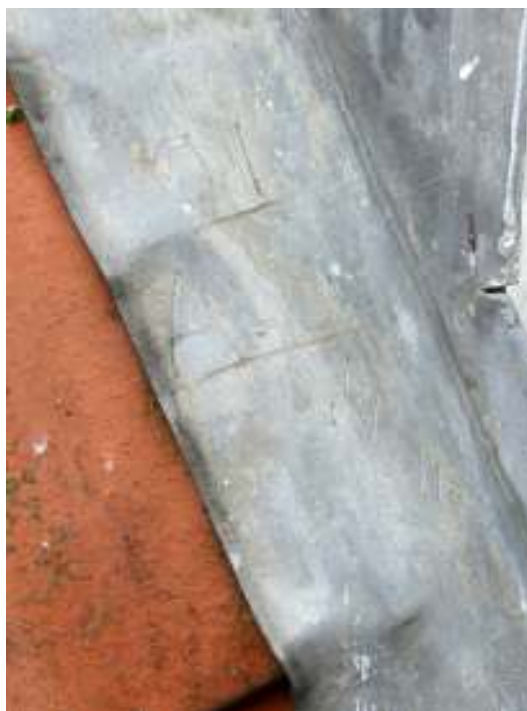
Torntaket efter utförd renovering, sett från öster. Till höger syns en detalj av ståndplåt på torntaket mot västra gaveln med inskription: O I A S 19/8 1958.

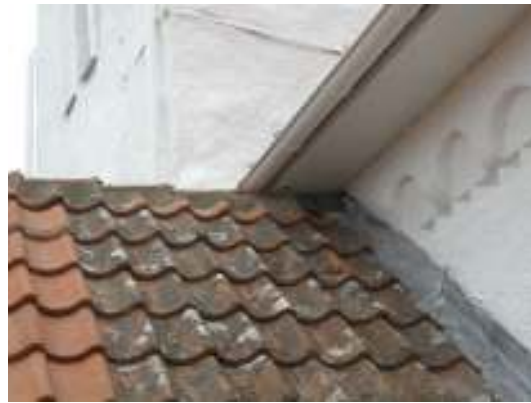
Vapenbustaket under renovering sett mot långhuset i norr. Bilden till höger visar vapenbustaket efter utförd renovering.

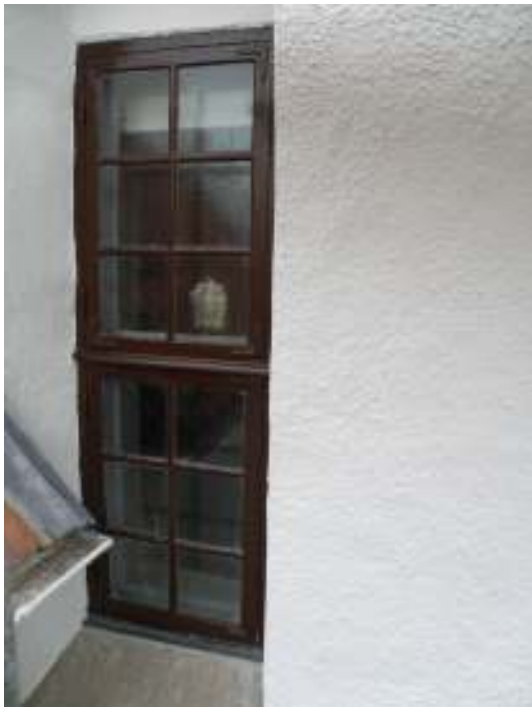
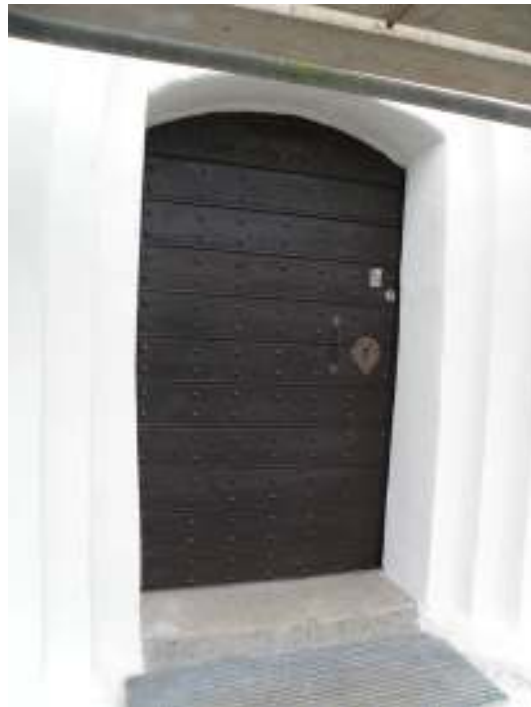
Fönster och utvändiga snickerier målades om. Till vänster syns ett av långhusets fönster mot söder och till höger vapenbusdörren.

Alla dörrar, fönsterbågar och tornluckor ommålades enligt befintligt i brun kulör. Fönsterbågarna kittades om och målades utvändigt samt även mellan inner och ytterbåge. Inga lagningar av fönstervirket gjordes. Den östra dörren i absiden bestod ytterst av lackad panel och behandlades som befintligt.

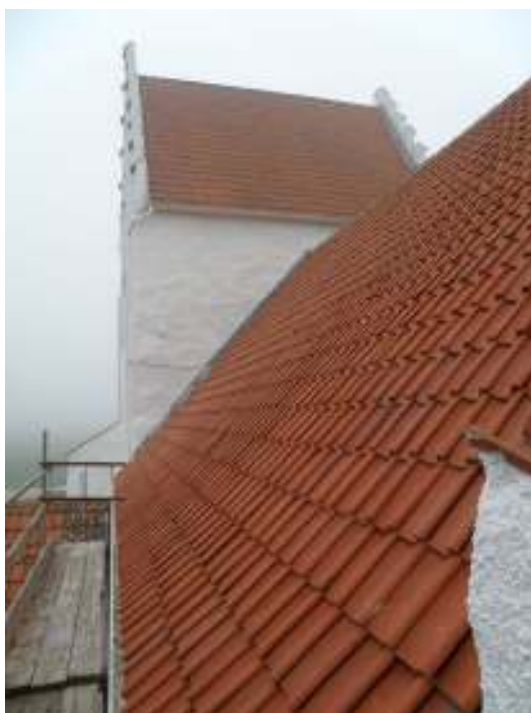
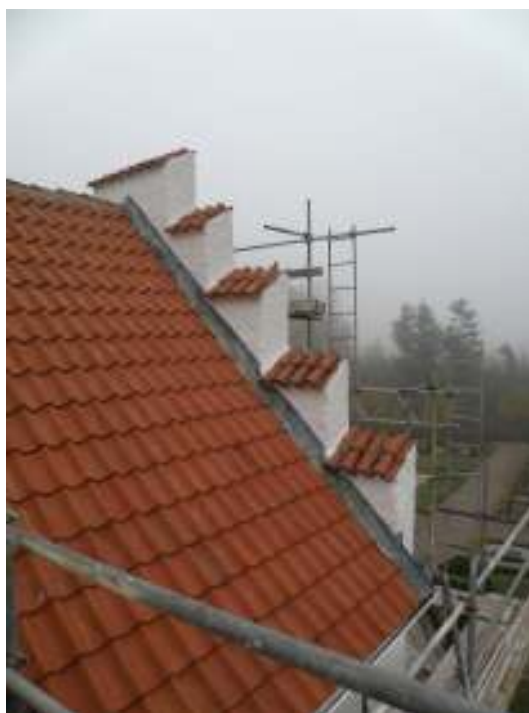
Långhustaket respektive kortaket efter utförd renovering.
