Fjärestads kyrka

– tillgänglighetsanpassning av entré

Antikvarisk kontroll 2011
Kerstin Börjesson

Antikvarisk medverkan 2011
Fjärestads socken,
Helsingborgs kommun
Skåne län

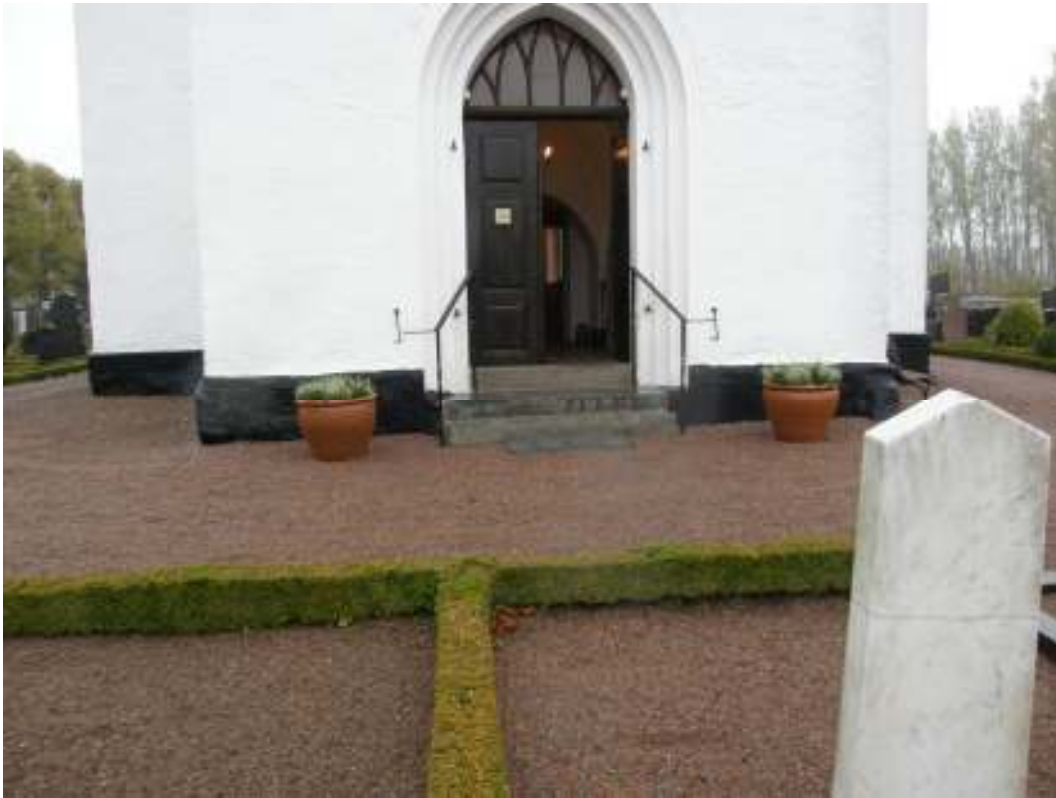
Tornet sett från väster, före rampens tillkomst.

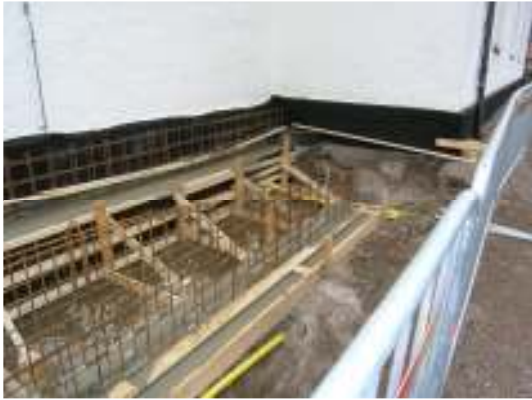
Vid gjutning av stödmurarna intill tornets murar göts murarna ända upp intill tornmurarna. Detta var en ändring från de av länsstyrelsen godkända handlingarna. Ändringen gjordes utan att konsultera medverkande antikvarie. Ändringen var föranledd av att murarna var mer ojämna än man hade räknat med.

Gjutning av rampens stödmurar.

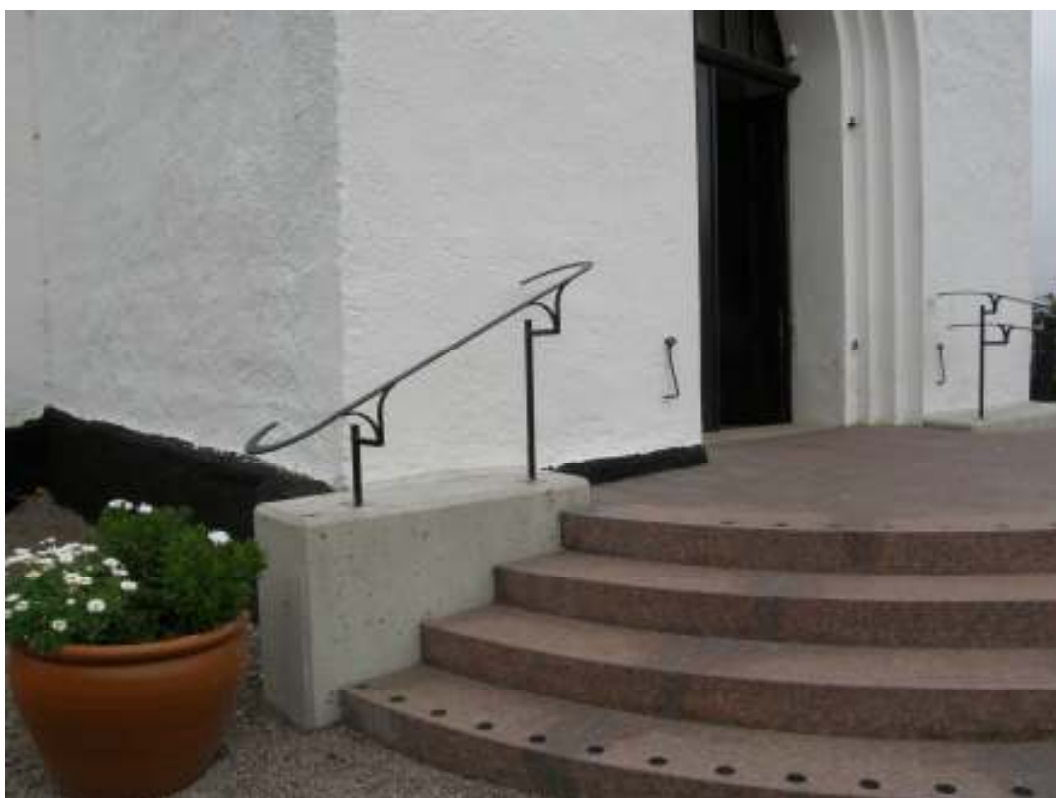
Räckets fäste vid trappans norra sida fick en onödigt klumpig utformning.

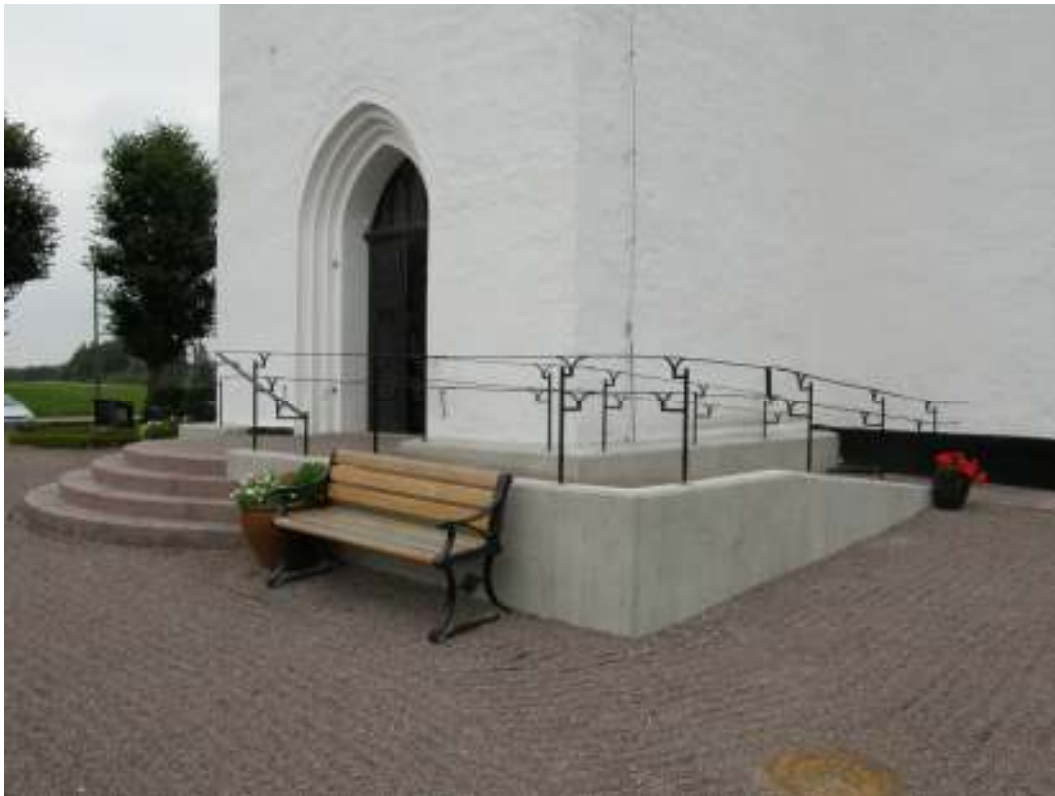
Ny ramp och trappa sett från sydväst.

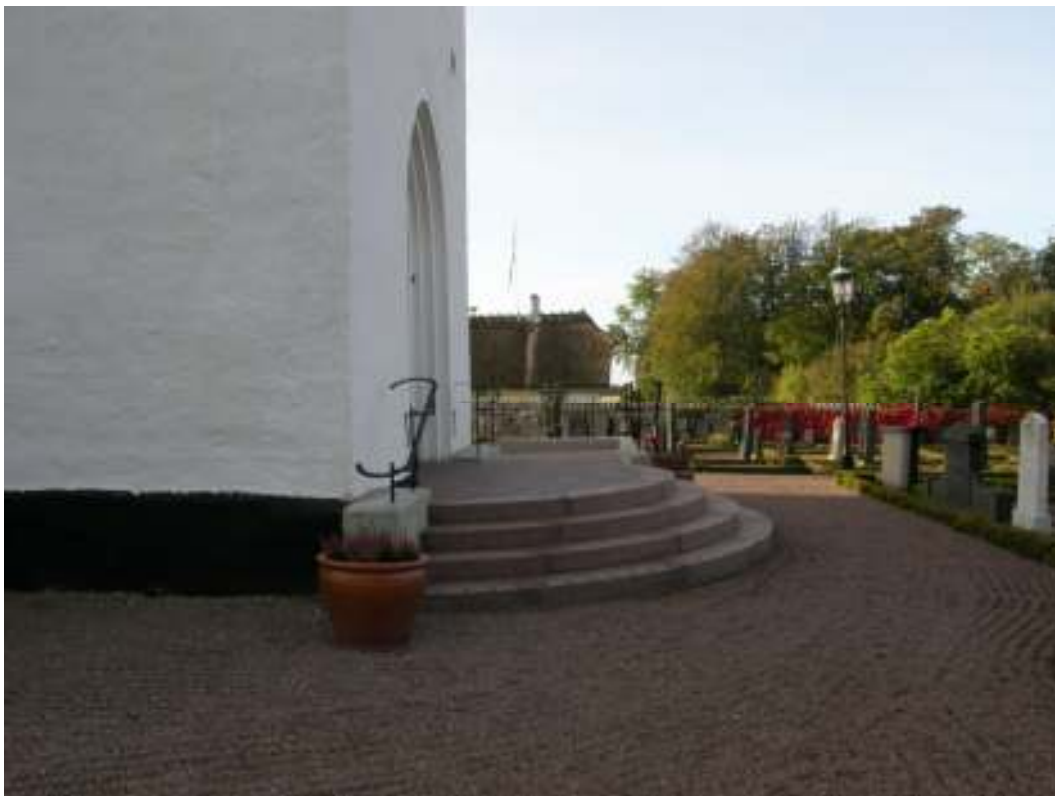
Den nya torntrappan med plats för bl.a. rullstolar att vända på.
