Ryttmästarebostället - flygelbyggnad

Antikvarisk medverkan, 2009

Rapport 2010:55

Antikvarisk medverkan, 2009
Gärds Köpinge, 1082
Kristianstads kommun
Skåne län

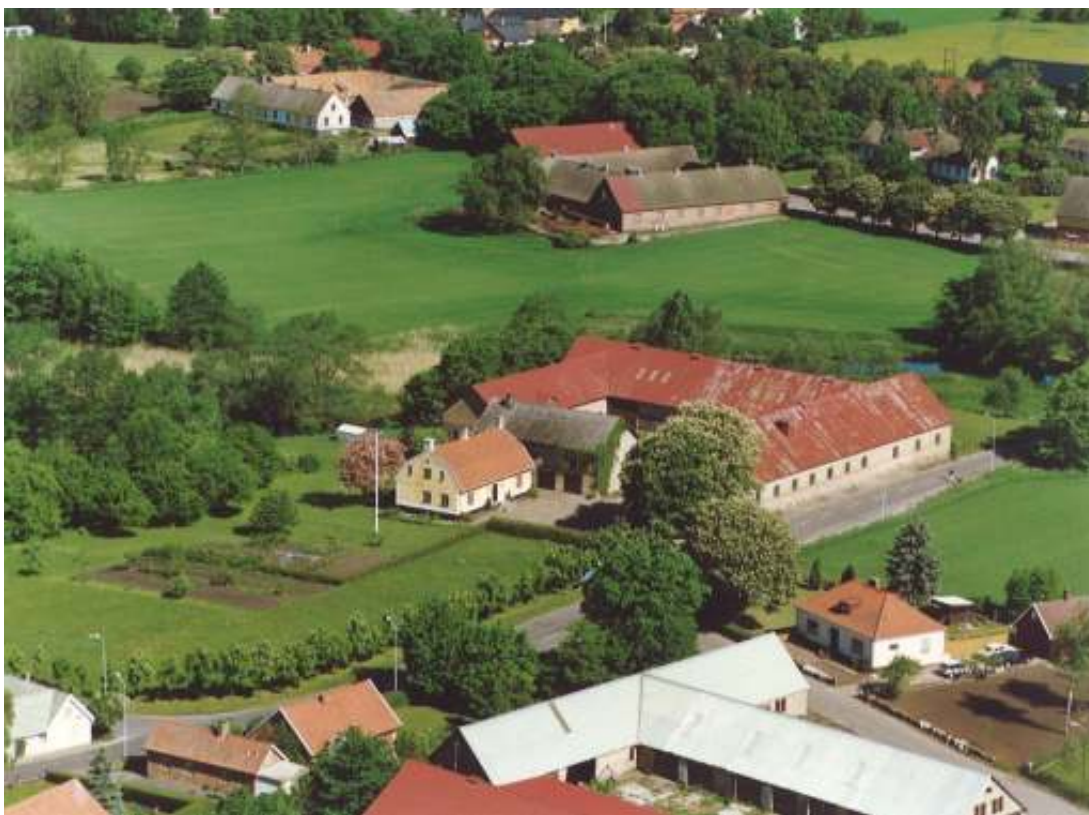
Bild: Odaterad flygbild, Ryttmästarebostället i Gärds Köpinge innan uppförande av ny flygelbyggnad söder om gårdsplanen.

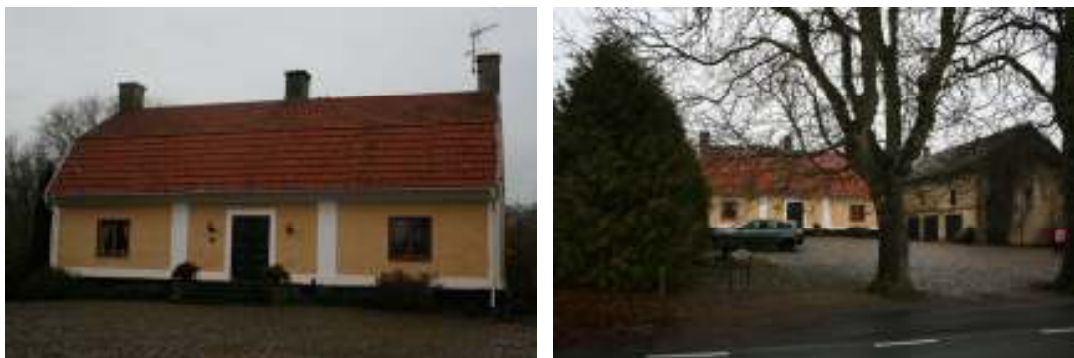
Bilder: Huvudbyggnad, gårdsplan och ekonomibyggnader norr om gårdsplanen. Ny flygelbyggnad byggs söder om huvudbyggnaden, på plats för trädplanteringen i den högra bildens vänstra del.

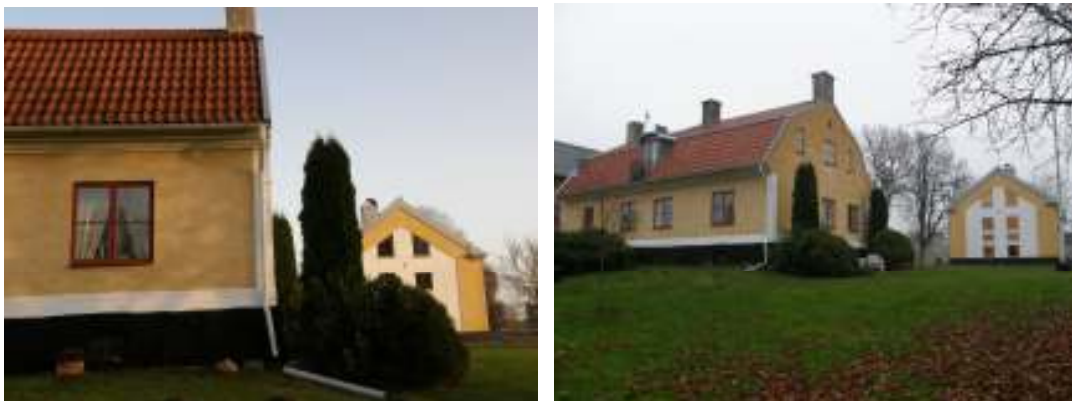
Bilder: Ny flygelbyggnad söder om Ryttmästareboställets huvudbyggnad, fotograferad från sydväst.

Arbeten med den nya flygelbyggnaden inleddes i maj 2009. Flygelbyggnadens placering på tomten hade mätts in av arkitekten och den kom att stå delvis på den plats där den tidigare nedbrunna köksflygeln stod. Byggnadens stomme byggdes av murblock i lättklinker som putsades med kalkbaserat bruk. Sadeltaget täcktes med tvåkupigt taktegel medan huvudbyggnadens tak är täckt med enkupigt tegel. Taket inramades med taknock, gesims, vindskivor, skorsten och avvattning i föroxiderad, omålad reinzink. De enkla snickerierna vid fönster och dörrar (tillverkade av Mosslanda Snickeri AB) målades enligt arkitektens anvisningar.

- Sockel: svart silikatfärg
- Väggar: hydrauliskt kalkbruk, 3 mm; kalkavfärgning med Serpo 242, vit 33001, gul 33024
- Fönsterkarmar: linoljefärg 2502-8 (grå), Ottossons Färgmakeri AB
- Dörrar: linoljefärg 8501-G904Y0734 (brunsvart), Kulturhantverkarna Färg AB

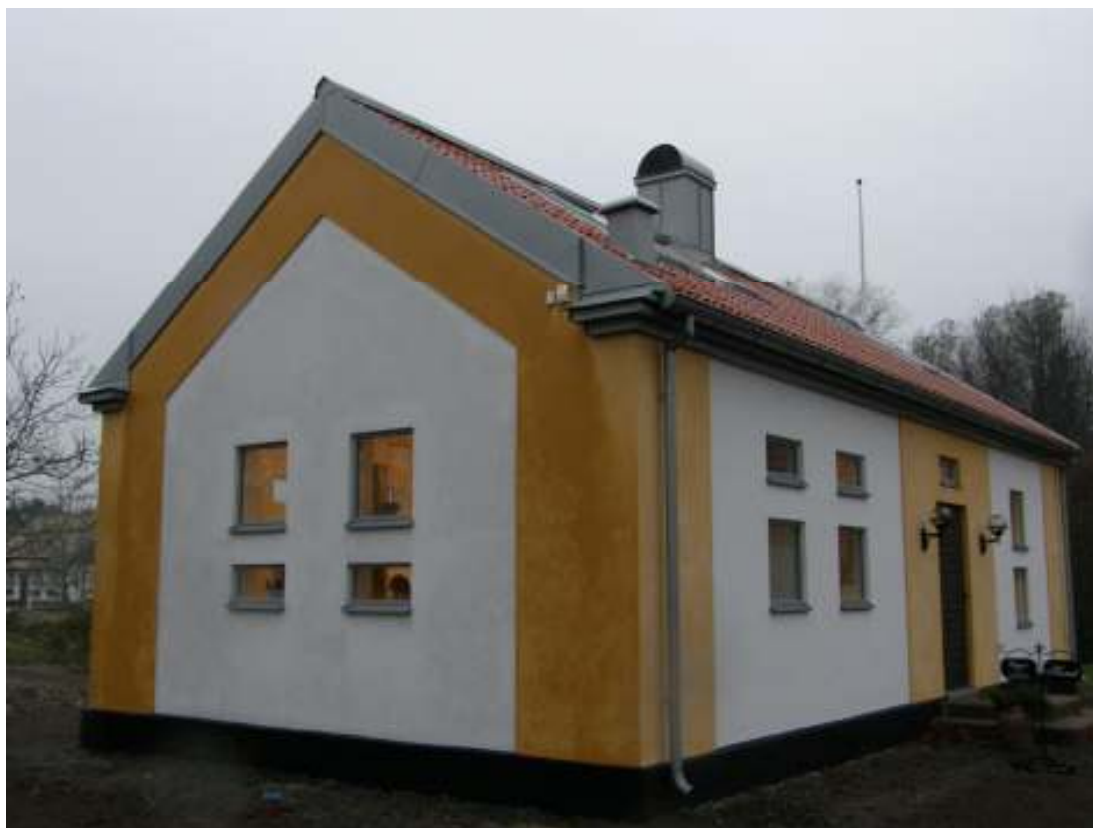
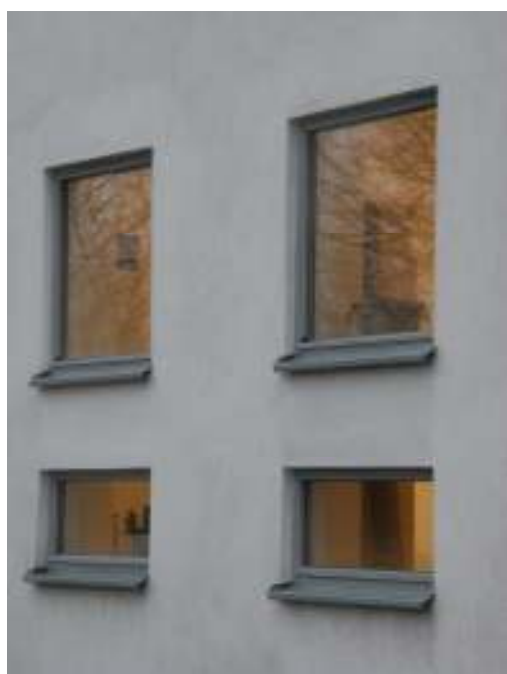
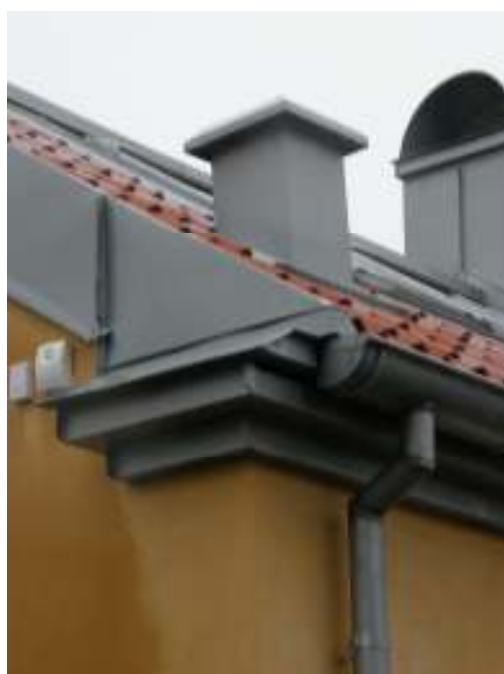
Bilder: Nybyggd flygelbyggnad med detaljer i reinzink.

Tegeltak är en självklarhet för arkitekten – denna skapar tillhörighet med huvudbyggnaden. Gesims, vindskivor, skorsten och taknock föreslås i reinzink för att ansluta materialvalet till historiska byggnadstraditioner. Samtidigt skapar dessa plåtdetaljer ett självständigt arkitektoniskt uttryck och konkurrerar inte med huvudbyggnaden. Materialval i övrigt möjliggör ”ett vackert och värdigt åldrande” – stommens murblock i lättklinker fungerar väl som underlag för kalkbaserat putsbruk och snickeriernas linoljeavfärgning ansluter sig väl till övrig bebyggelse på Ryttmästarebostället i Gärds Köpinge.

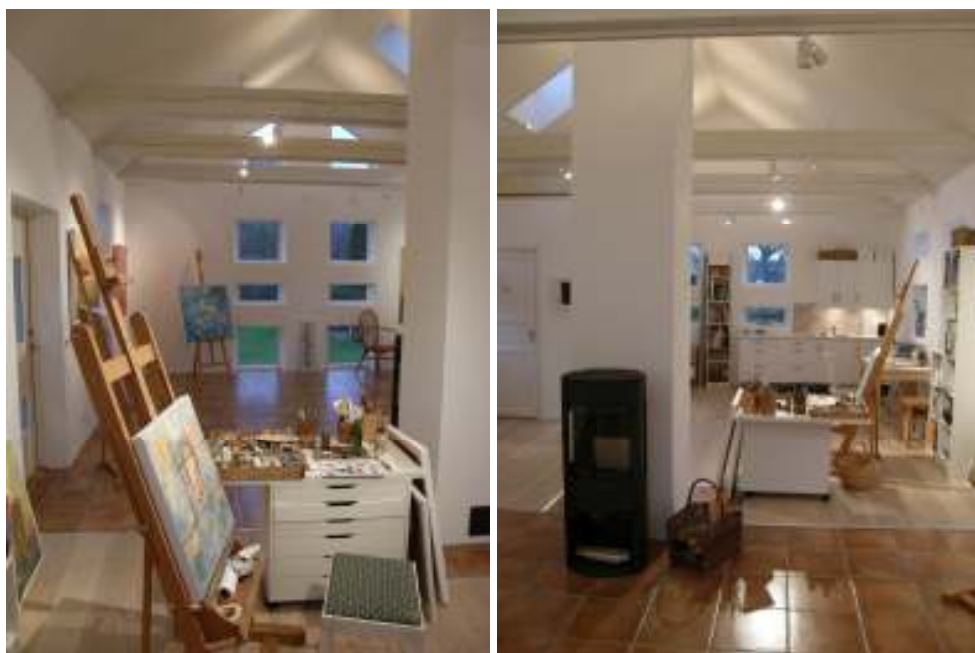
Bilder: Ny flygelbyggnad på Ryttmästarebostället i Gärds Köpinge. Interiörer.

Flygelbyggnadens interiör, planlösning och materialval, följer arkitektens ritningar samt byggnads- och materialbeskrivningar .
