# Ingeborrarpsgården – taktäckning

Antikvarisk medverkan, 2010

Rapport 2010:62

Antikvarisk medverkan, 2010  
Rya socken, 1157  
Örkelljunga kommun  
Skåne län

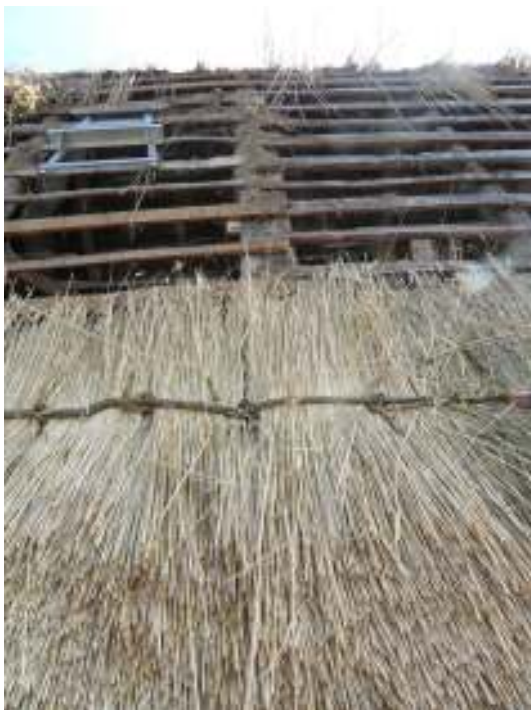
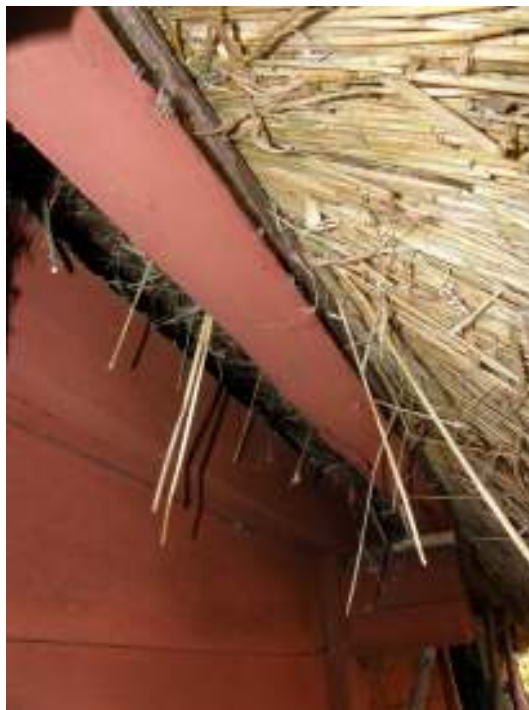
*Den vänstra bilden visar pågående läggning av halm som binds med björkvidjor över rafter av hassel. På bilden syns också att både äldre huggna läkt förekommer tillsammans med nyare sågade. På den högra bilden syns hur skäggläkten har förstärkts genom montering av en extra läkt ovanpå befintlig.*

Befintlig vasstäckning var bunden med ståltråd över rafter av järn men mest av hassel. Vassen var mycket löst bunden vilket bidragit till att taktäckningen åldrats i förtid. Sedan vassen hade rivits av på det norra takfallet kunde man konstatera att läkt liksom takstolar var i god kondition. På den västra delen av stiet, placerad över porten, består läkten av huggna granslanor fästa med naglar. På resterande del av stiet är läkten sågad och fäst med spik. På takfallet åt söder var läktens och takstolarnas kondition god och även här fanns en blandning av huggen och sågad läkt.

Det var inte nödvändigt att ersätta någon läkt men det fanns ett visst behov av att fästa läkten ytterligare och det har gjorts med blankspik. Skäggläkten behövde förstärkas och det löstes genom att en extra slana lades ovanpå befintlig. Längs den södra sidan har ett extra dubb monterats som stöd för skäggläkten där detta saknades och en knäckt dubb i form av en granslana ersattes med likvärdig.

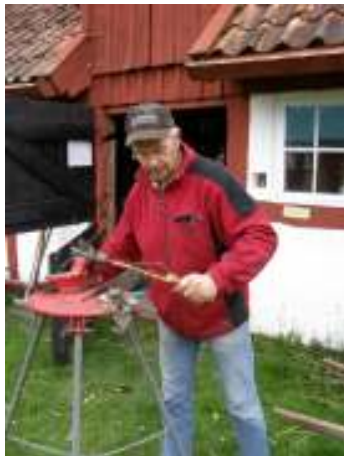
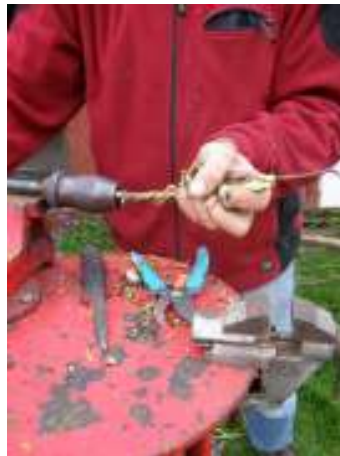
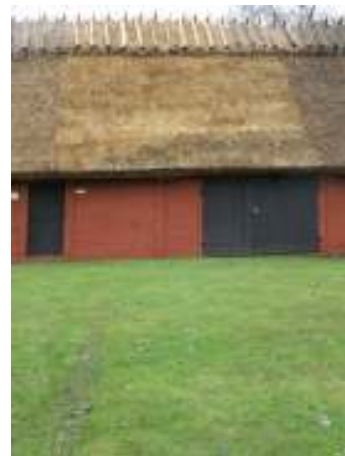
Uppskattningsvis räckte föreningens egen odlade halm till omkring 20% av den omlagda ytan. Till resten har importerad halm från Polen använts. Föreningens halm var relativt lång men grönaktig i år trots att den var mogen då den slogs. Skörden hade blivit delvis förstörd av vildsvin vilket reducerat mängden användbart material. Föreningens egen halm ligger längst ned på det norra takfallet samt som de övre skiften under ryggningen på båda sidor om nocken. Det kan vara intressant att följa och jämföra halmen för att se hur kvaliteten påverkar åldrandet.

*Kenneth Oskarsson bereder björkvidjor, i snitt skall varje vidja tvinnas cirka 40 varv innan den är färdig och i år framställdes omkring 1 100 stycken. Fotografierna är tagna i samband med 2007-års arbeten. På den högra bilden syns det norra takfallet med omlagt sti. Notera det mörkare partiet av halmen nere vid takfoten. På detta stycke har föreningens egen halm använts.*

Material till rafter och vidjor är hämtat på marker i närheten av gården. Föreningens medlemmar har tagit fram hasselkäppar och björkvidjorna har vridits

och förberetts av Kenneth Oskarsson. I år har cirka 1 100 vidjor tillverkats vilket är ett tungt och drygt arbetsmoment.
