Rapport 2010:23

# Sporrakulla gård 2010

## - tak- och timmerarbeten

Antikvarisk medverkan, 2010  
Glimåkra socken, 1049  
Östra Göinge kommun  
Skåne län

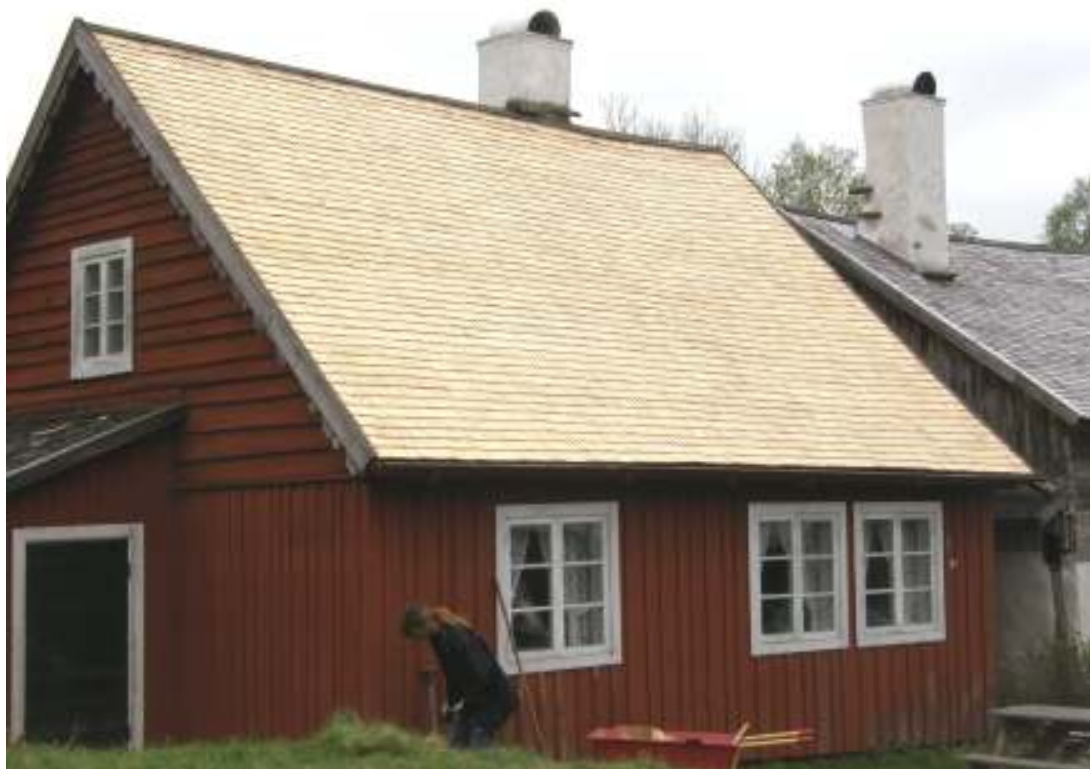
*Arrendatorsbostadens norra takfall omtäckt.*

Arrendatorsbostadens norra takfall omtäcktes till sin helhet med hyvlade, obehandlade granstickor i fyra lager (nr 1 på ritningen ovan). Samtliga skift lades vänster – höger likt det södra takfallet. Vid omtäckningen tillämpades metoden att först lägga en förskalning (se vidare nedan under Avvikelser från handlingarna). Granstickorna, vilka noga blötlades innan uppsättning, inhandlades i Mariestad. Fästning av stickorna gjordes med 2” blanka trådspik. Två läkter skarvades vid takfallets västra parti med material likt befintligt, dvs obarkade, kluvna granslanor. I övrigt återanvändesnock- och vattbrädor.

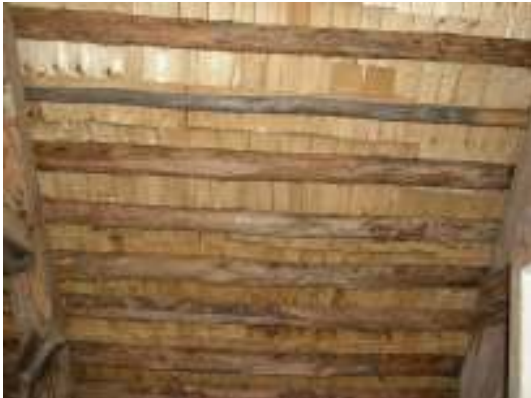
*Södra takfallet, utan förskalning.*

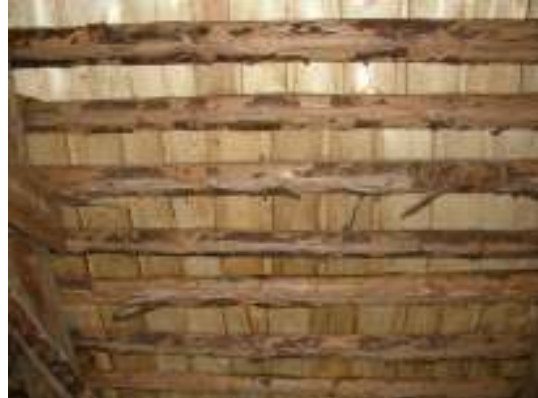
*Norra takfallet, med förskalning.*

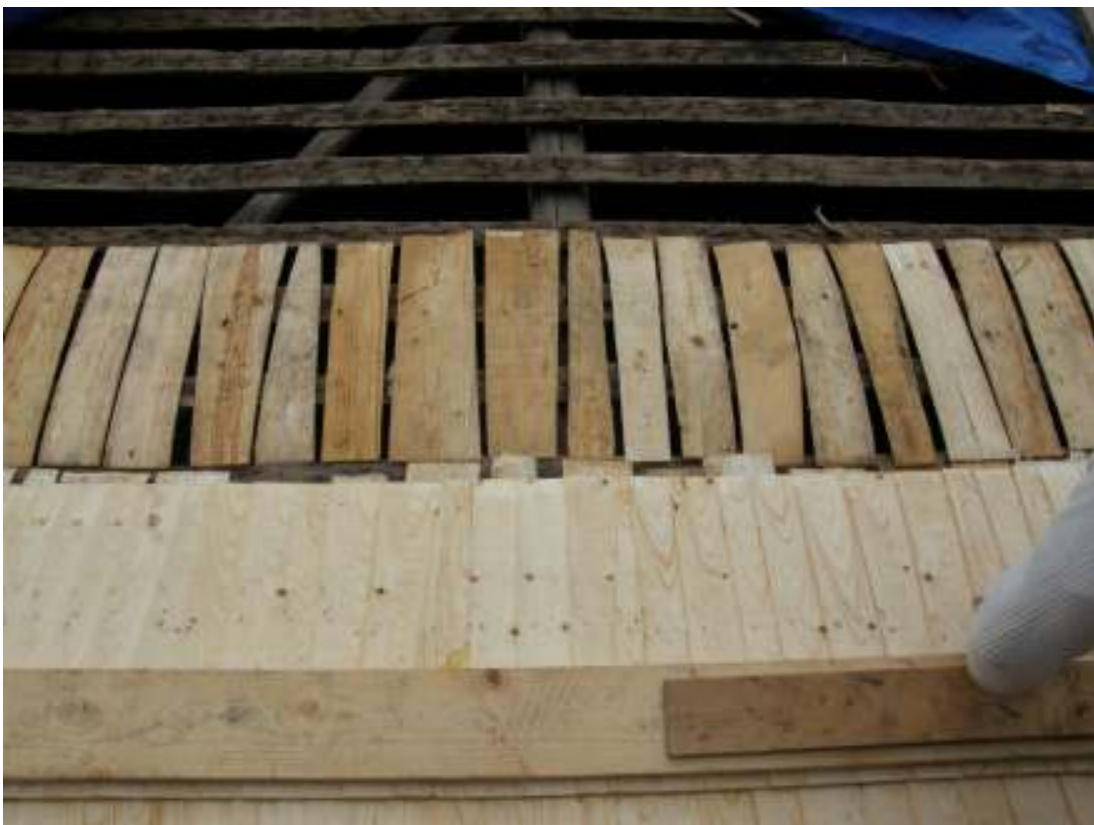
*Östra längan under arbetet. Notera det undre lagret – förskalningen.*

Östra längans östra takfall omtäcktes till sin helhet med hyvlade, obehandlade granstickor i tre lager (nr 2 på ritningen ovan). Samtliga skift lades vänster – höger likt det västra takfallet. Vid omtäckningen tillämpades, likt omtäckningen på Arrendatorsbostaden, metoden att först lägga en förskalning (se vidare nedan under Avvikelser från handlingarna). Fästning av stickorna gjordes med 2” blanka trådspik. Enstaka läkter skarvades och justerades likt befintligt utförande. Norra vattbrädan snedskarvades ca 1 meter ner frånnockbrädan med nytt virke av gran, i utförande likt befintligt.

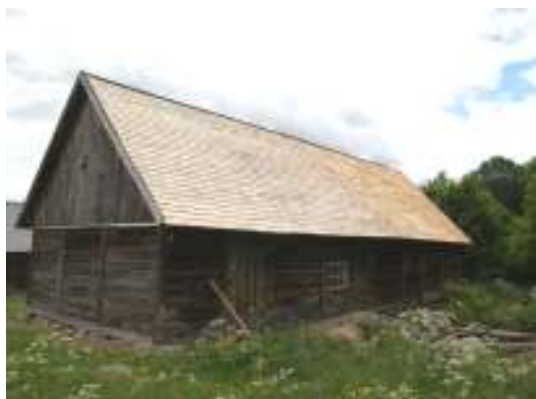
*Östra längan efter arbetet.*

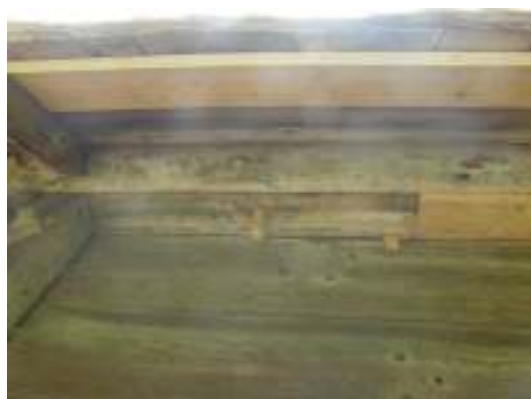
*Skarvning av lejd, sett utifrån.*

Vid Östra längans nordöstra del skarvades den knäckta lejden med nytt, lokalhugget och handbilat timmer av fur (blå markering på ritningen ovan). I bägge ändar utfördes skarvningen med liggande bladskarv. Fästning skedde genom dubbning mot befintlig lejd. Urtag gjordes även i ny lejd så att den andra stolpens övre tapp kunde fixeras i timret. Sparren ovanför nytt timmer skarvades med stående bladskarv, fäst med 4 st 7" timmerspik – dubb användes inte vid denna skarv för att minimera risken för onödig sprickbildning i det äldre timret. Den nya sparrdelen är fäst mot lejden genom dubbning. Samtliga dubb, vilka är genomgående och syns på längans utsida, är av kärnfur.

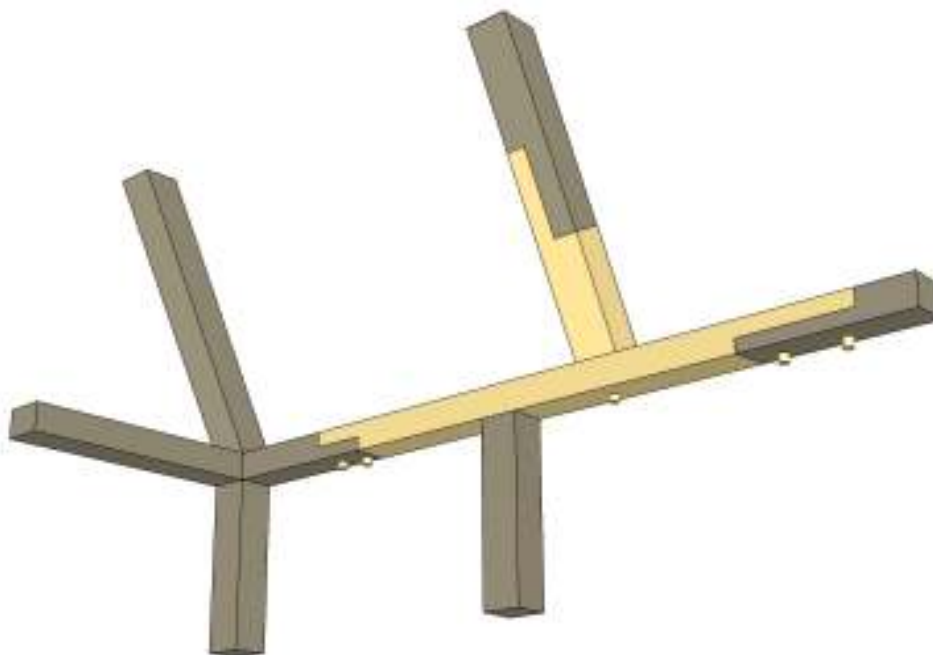
*Skarvningarna av lejd och sparre vid Östra längans nordöstra hörn. Notera de genomgående dubben. Iskarvad lejd är ca 3 meter lång med måtten ca 5 x 7". Den mittre stolpens tapp är infälld i det nya timret. Bilden är inte helt skalenlig.*
