Tomelilla Byagård - takarbeten 2010

Antikvarisk medverkan, 2010

Antikvarisk medverkan, 2010
Tomelilla socken, 1130
Tomelilla kommun
Skåne län

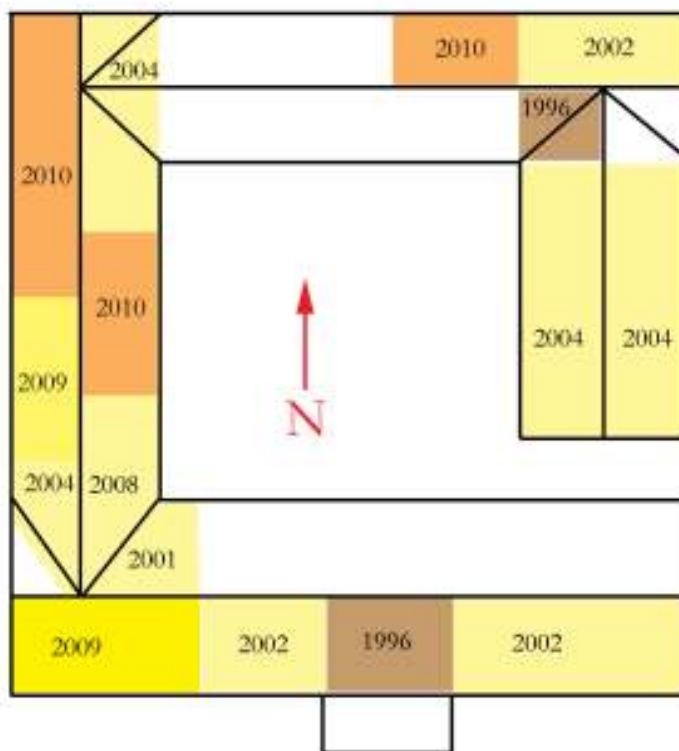
Plan över omtäckningsarbeten utförda mellan 1996 – 2010. Orange markeringar anger 2010 års insats. OBS! Ritningen är ej skalenlig.

Sammanlagt har fyra stin omtäckt, fördelat på Västra längans västra takfall (två sammanslagna stin), Västra längans östra takfall (ett sti) och Norra längans norra takfall (ett sti). Till samtliga stin har använts av föreningen egenodlad råghalm, vilken skördades på gården Trydeholm i augusti 2009. Tröskning av halmen utfördes i september samma år hos taktäckare Eje Arén i Slimminge. Bindning är i de fall undertaket är synligt utförd med pilvidjor (inköpta från Danmark). I övriga fall har 0,7 mm rostfri ståltråd använts. Till nya rafter har använts oskalade hasselkäppar. Vid Västra längans västra takfall förstärktes en knäckt läkt genom påsalning av ny likt befintlig. På gårdssidans sti kompletterades läkterna med tre stycken nya i stiets fulla bredd (fyrkantssågade, 1 x 2”). Ryggning är utförd med löspressad råghalm. Tio nya ryggträpar av kvartskluven ek, ca 1,20 m långa, tillfogades taket samtidigt som fem par förbrukade ryggträn togs bort. Detta innebär att ryggträna förtätades med fem par. Åtgärden var nödvändig för att säkerställa ryggningens livslängd. På Boningshusets södra takfall, i anslutning till bakugnen, gjordes mindre ilagningar och vid skorstenen förbättrades ryggningen.

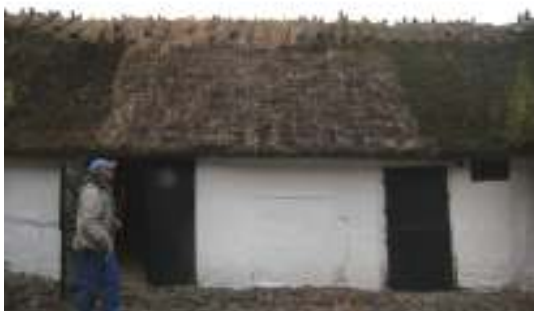
Västra längans västra takfall innan arbetet.

Under arbetet vid Västra längans västra takfall gjorde dock hantverkaren bedömningen att detta parti var i sämre skick än vad som först antagits. Därför skedde ytterligare en omprioritering i det att hela den äldre delen av detta takparti omtäcktes (från beräknade 4,5 löpmeter sti till 9 m). Åtgärden godkändes telefonledes av medverkande antikvarie eftersom det gamla ståtakets redan var borttaget. I kompensationssyfte bortrationaliserades ca 1 löpmeter täckning från Norra längan (detta innebar att stifördelningen åter motsvarade ansökan). Därvidlag återstår att omtäcka två stin om ca 4,5 m på Norra längans norra takfall. Förhoppningen är att föreningen ska vänta ut detta parti i två säsonger, dvs att ett sti omtäcks 2011 och ett 2012.

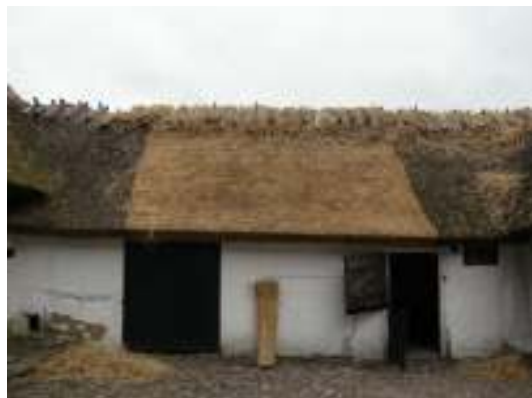
Samma parti efter omtäckning.

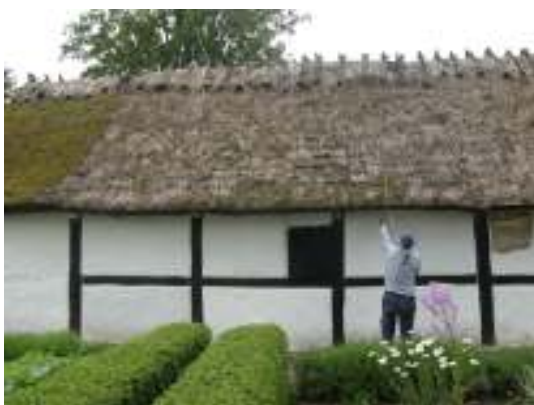
Norra längan innan arbetet.

Inga avvikelser gentemot bidragsansökan har noterats. Däremot ska det nämnas att skadebilden noga gicks igenom innan uppstarten av årets takarbeten. Det kunde då konstateras att Norra längans norra takfall sedan sommaren 2009 fått en över förväntan ökad skadebild. Detta kan eventuellt härledas till att föreningen låtit kratta ner mossa från taket (vilken i viss mån hjälper till att binda samman stråmaterialet). Det beslutades då att omfördela årets insats till ett mindre antal kvadratmeter stråttäckning på Västra längans västra takfall till förmån för extra täckning på Norra längan.

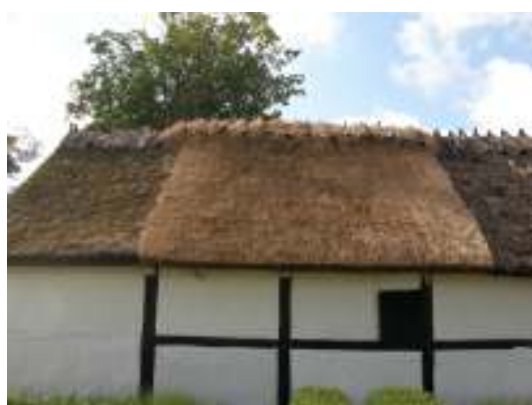
Norra längan efter arbetet.

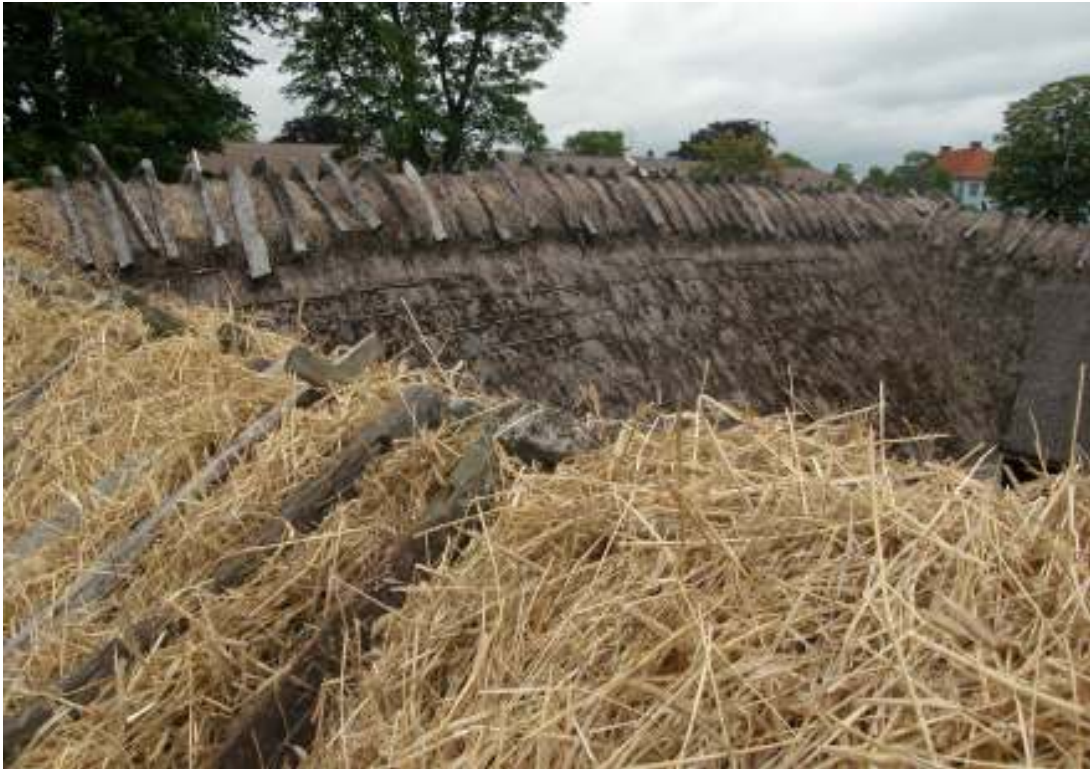
Ny ryggning påförs Västra längan.

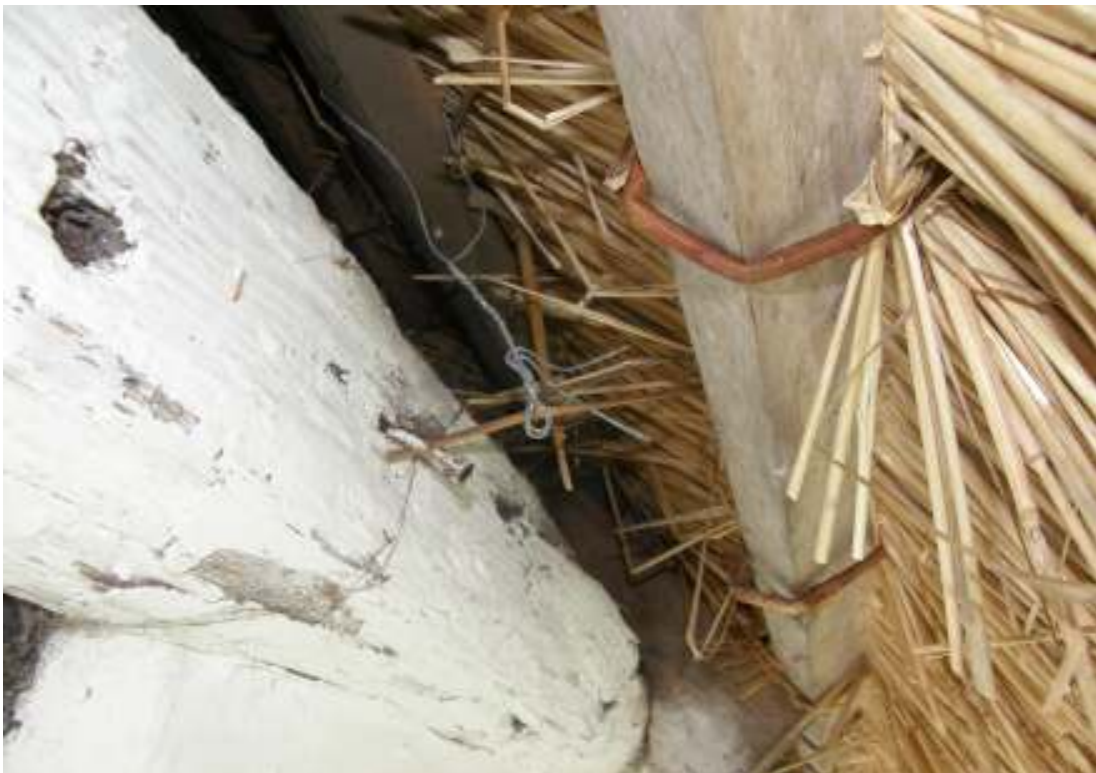
Västra längans västra takfall, vidjebindning vid takfoten. Notera den kvarstående äldre bindningstråden av järn.

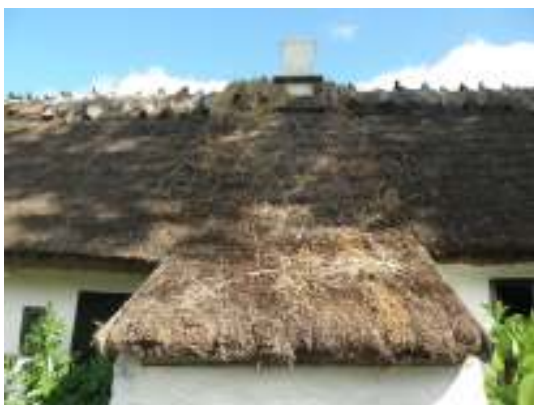
Boningshuset, platsen för lagningsarbeten.

Åtgärden att laga mindre partier på Boningshusets södra takfall ingick inte inom ramen för årets arbete, men då det visade sig efter kontrollräkning att ett par kvm stråttäckning – enligt offererad åtgärdsbeskrivning – kvarstod efter att Norra längans sti blivit omtäckt, beslöts att dessa skulle nyttjas på detta sätt. Åtgärden är godkänd av antikvariskt medverkande.

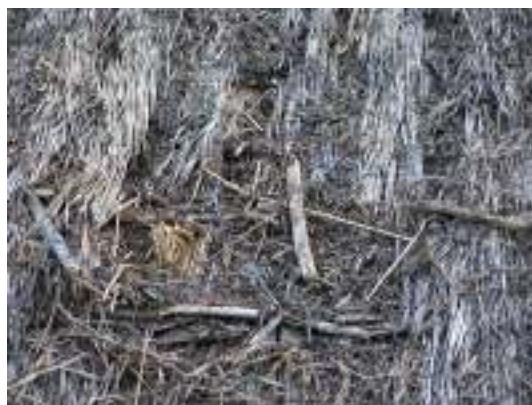
Äldre förbrukade rafter. Foto John Freed.

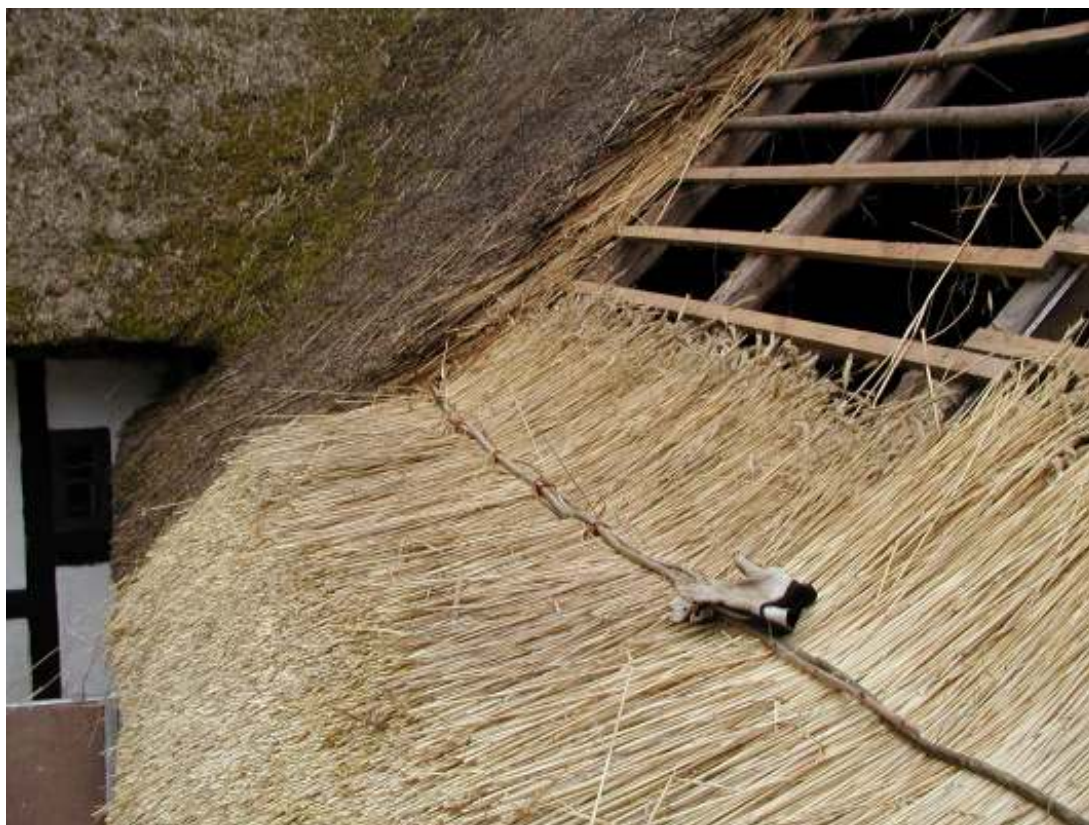
Västra längans östra sti, täckning med hasselrafter och pilvidjor. Foto John Freed.
