# Saltkokningshuset - utvändig ommålning

Antikvarisk medverkan, 2010

Stumholmen 1:1

Karlskrona kommun

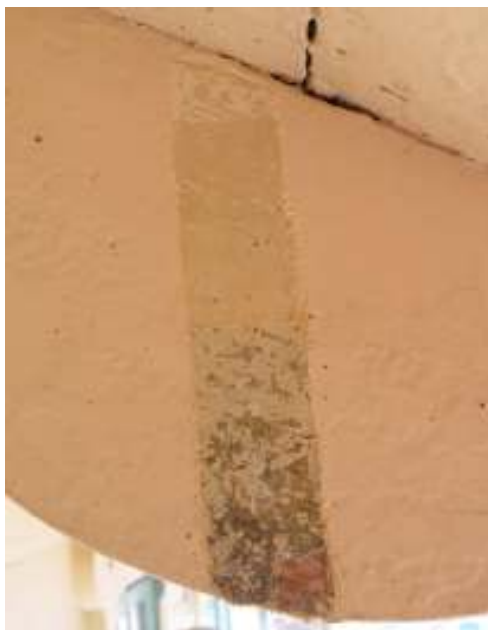
*Bilden visar en av de färgtrappor som togs fram vid den översiktliga färgundersökningen. Som framgår av bilden var de äldsta färglagren, i bildens nederkant, mycket sköra och fragmentariska vilket också föranledde beslutet att inte spara någon av färgtrapporna utan enbart referensytor.*

Inför ommålning av fasaden har en översiktlig färgundersökning gjorts på den södra fasaden. Ytorna som valdes sitter i ett skyddat läge uppe under takfoten samt uppvisade tjocka lager med färg. Färgtrappor gjordes på fönsteromfattning, panel och taktass. En avstämning gjordes slutligen mot färglager som framkommit på den västra fasaden där målarfirman påbörjat rengöring av panelen.

I samtliga färgtrappor återkom samma lagerföljd, även på fönsteromfattningens avfasade hörn där man annars kunde ha förväntat sig en avvikande kulör. Hur mycket som har gått att se av respektive lager har dock, av naturliga orsaker, varierat mellan de olika färgtrapporna och därför hänvisas, i den följande texten, till den färgtrappa där lagret framträtt tydligast.

Åtminstone de två yngsta färglagren bedöms vara moderna färgtyper och därunder följer åtta lager med linoljefärg. Vid de senaste fyra ommålningarna verkar ambitionen ha varit att behålla den gula färgställningen och kulörerna är därav

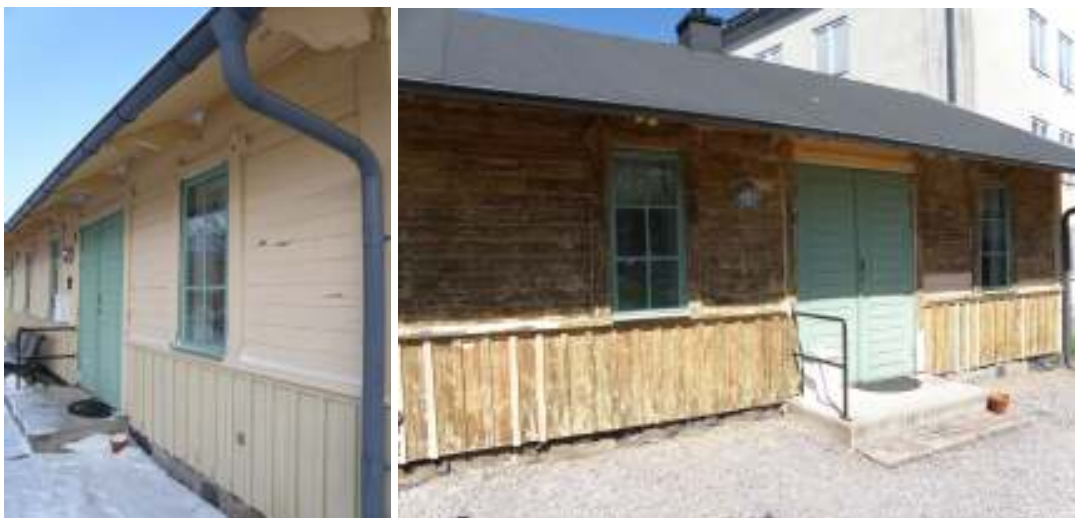
*Bilderna visar delar av den södra fasaden innan arbetena påbörjats respektive sedan panelen rengjorts in till bart trä.*

Fasadens panel tillsammans med fönster och dörrar har rengjorts in till bart trä med en speedheater. Sammanlagt fyra referensytor har sparats. Dessa fördelar sig på den östra och västra gaveln samt på byggnadens framsida, södra sidan. Ytorna som har valts ut uppvisar tjocka lager med färg, de är vidare placerade i relativt skyddade lägen och representerar olika fasadelement som panel, listutsmyckning mm. För referensytornas placering se bilderna nedan samt under bilagor.

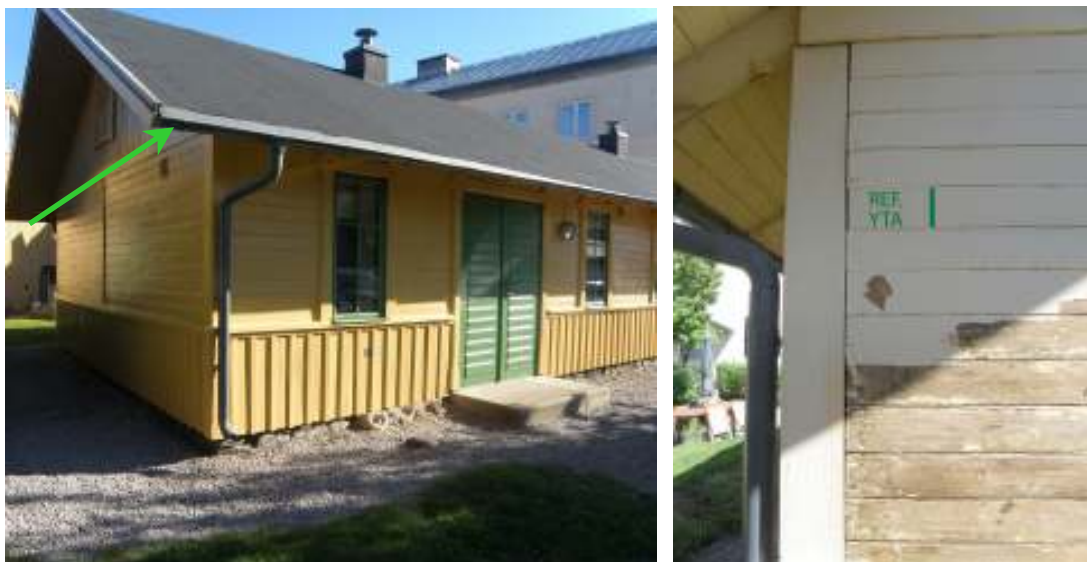
*Bilderna visar de partier som har sparats som referensytor på den södra respektive västra fasaden. Pilen pekar mot den yttre västra taktassen på det södra takfallet.*
