Helsingborgs rådhus

– trappräcke i västra trapphallen

Antikvarisk medverkan, 2013

Rapport 2013:14

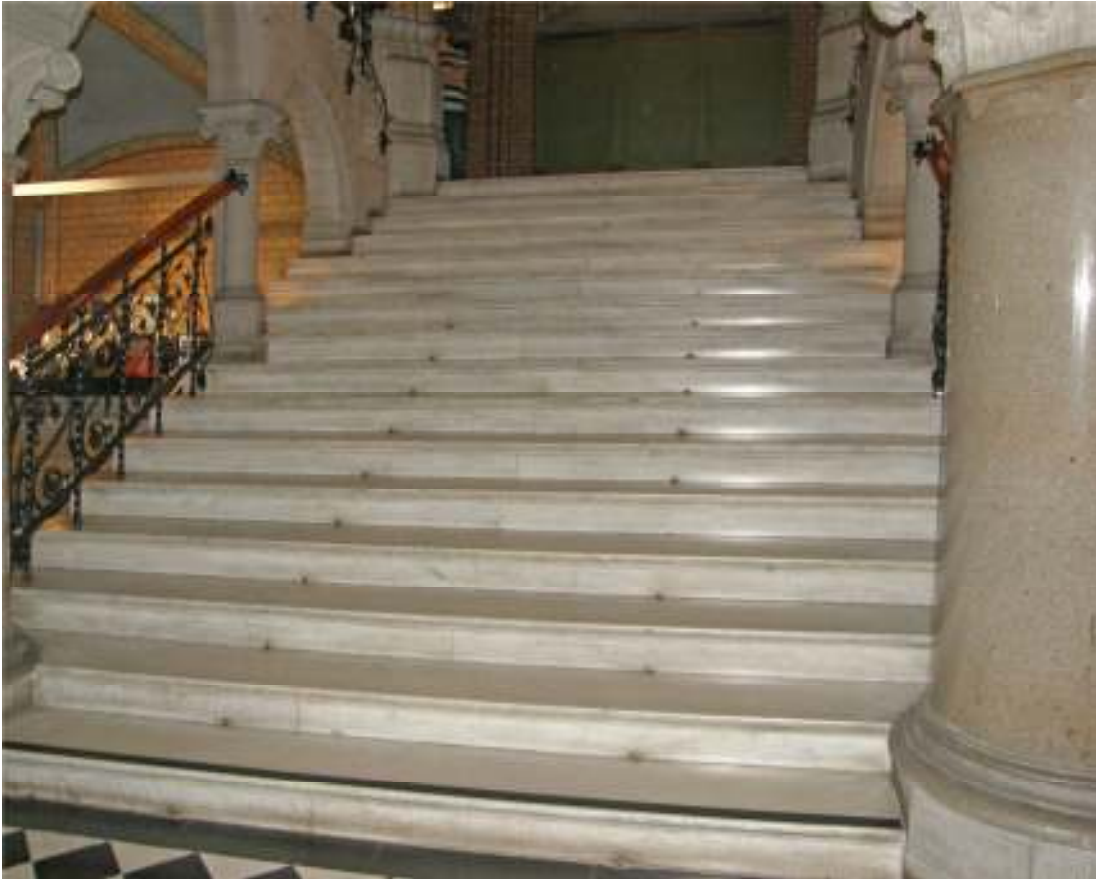
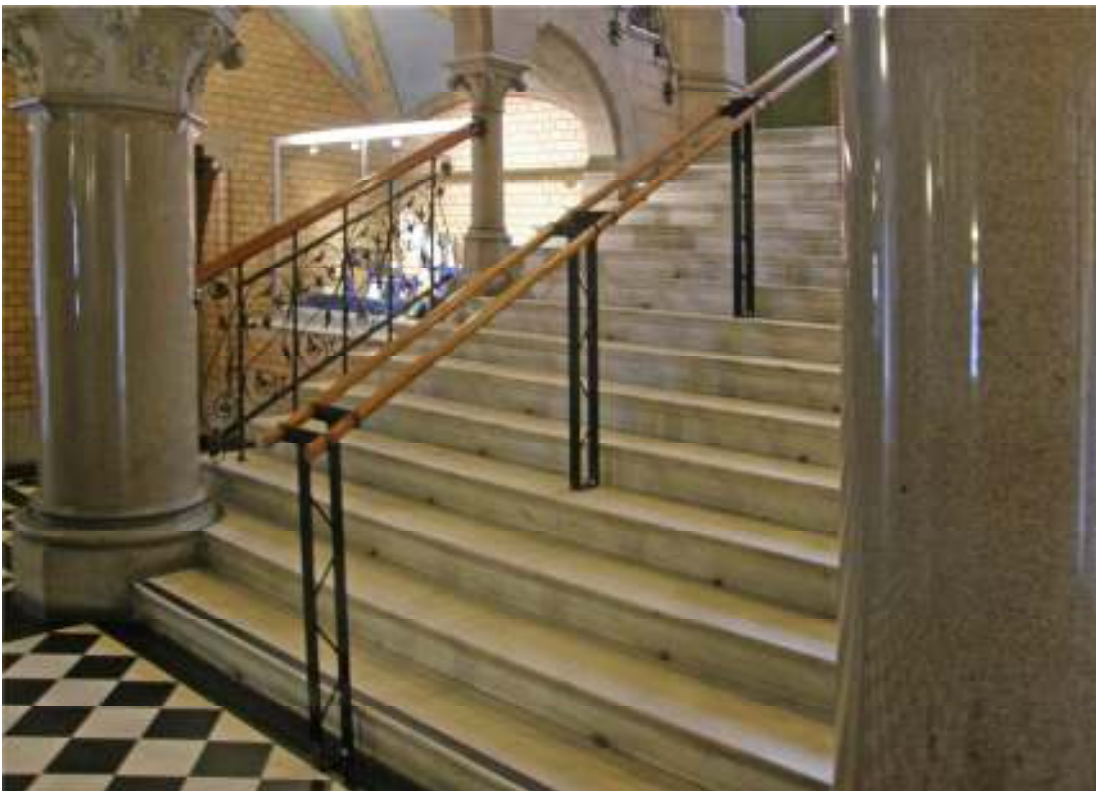
Del av trappa i västra trapphallen före (ovan) och efter (nedan) montering av handledare.

Två trappräcken har monterats i två partier av trapploppet som leder från markplanet upp till plan 4 enligt bilagd skiss. Räckena har placerats i mitten av trappans bredd och är fristående. Stolparna är monterade i golvet med bultar som är fästa i en injekteringsmassa i borrarade hål.

Handledare är tillverkad av ek behandlad med oljebaserat träbets av fabrikat ZAR och kulör teak 120 naturell. Stolparna består av plattjärn, 50 x 8 mm och med en dekorativ 12 mm rundstång. Järnet är målat med svart metallfärg av fabrikat Hempel och kulör RAL 9005 blankhet 50. Närmast motsvarande NCS S 9000-N (exakt 9001-R96B) enligt Skandinaviska färginstitutets översättning.

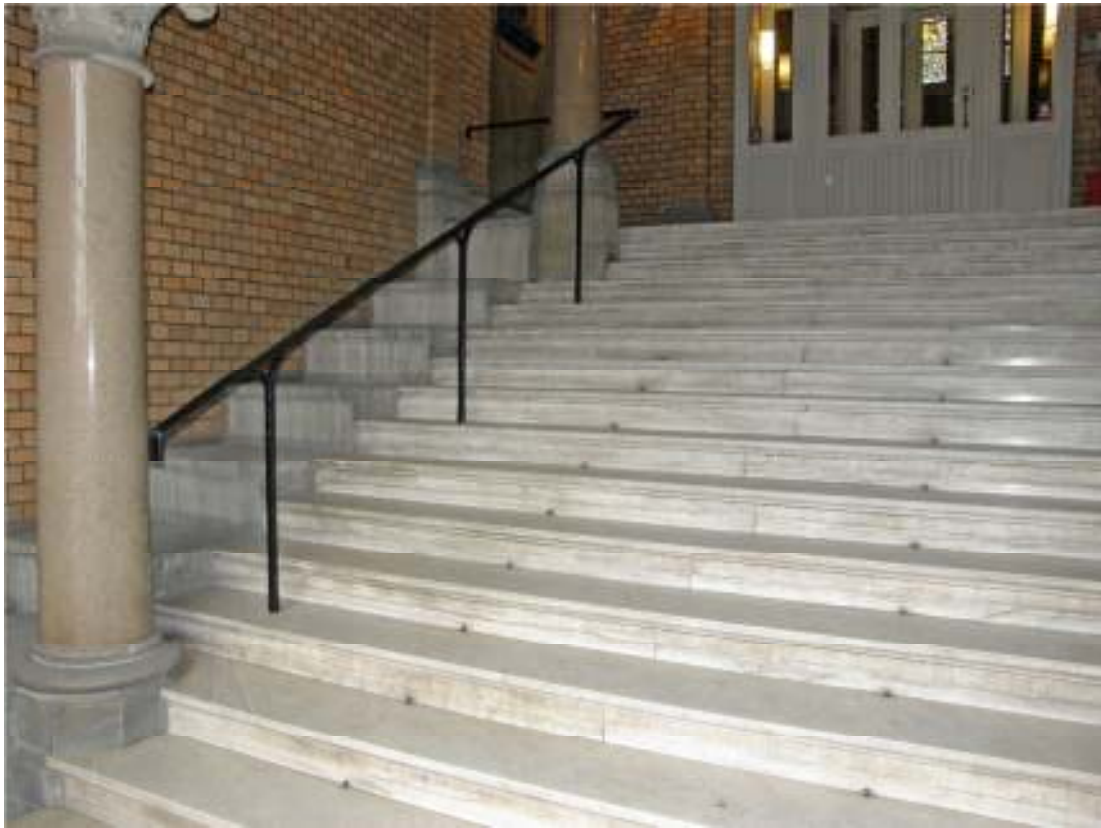
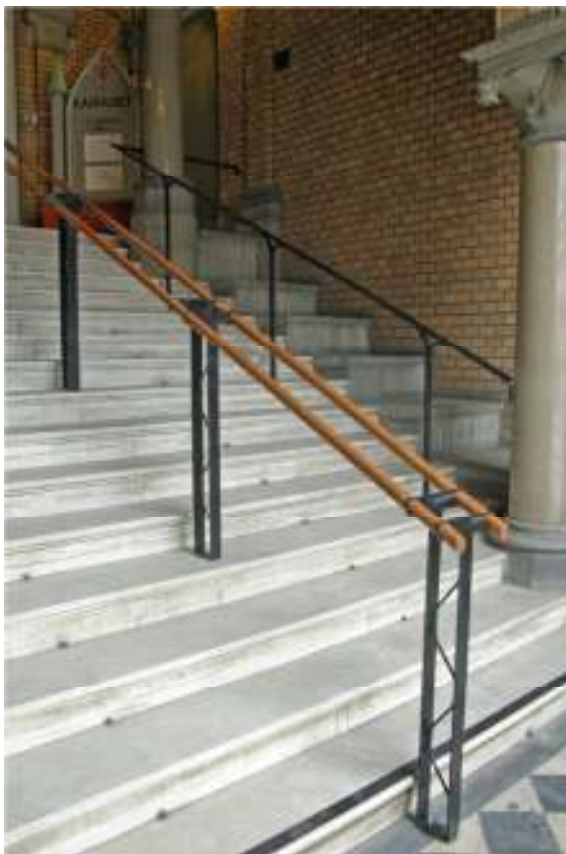
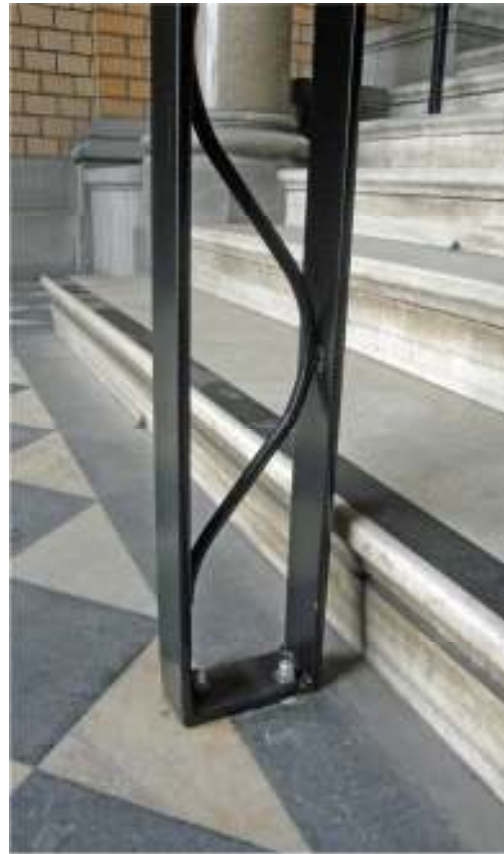
Nedre delen av trappan i västra trapphallen, före (ovan) och efter (nedan t v) montering av räcke. Nedan tb detalj av nedre delen av räcketts stolpar. Stolparna är fästa med bultar i hål i golvet och i trappstegen. Bultarna är numera svartmålade liksom stolparna i övrigt.

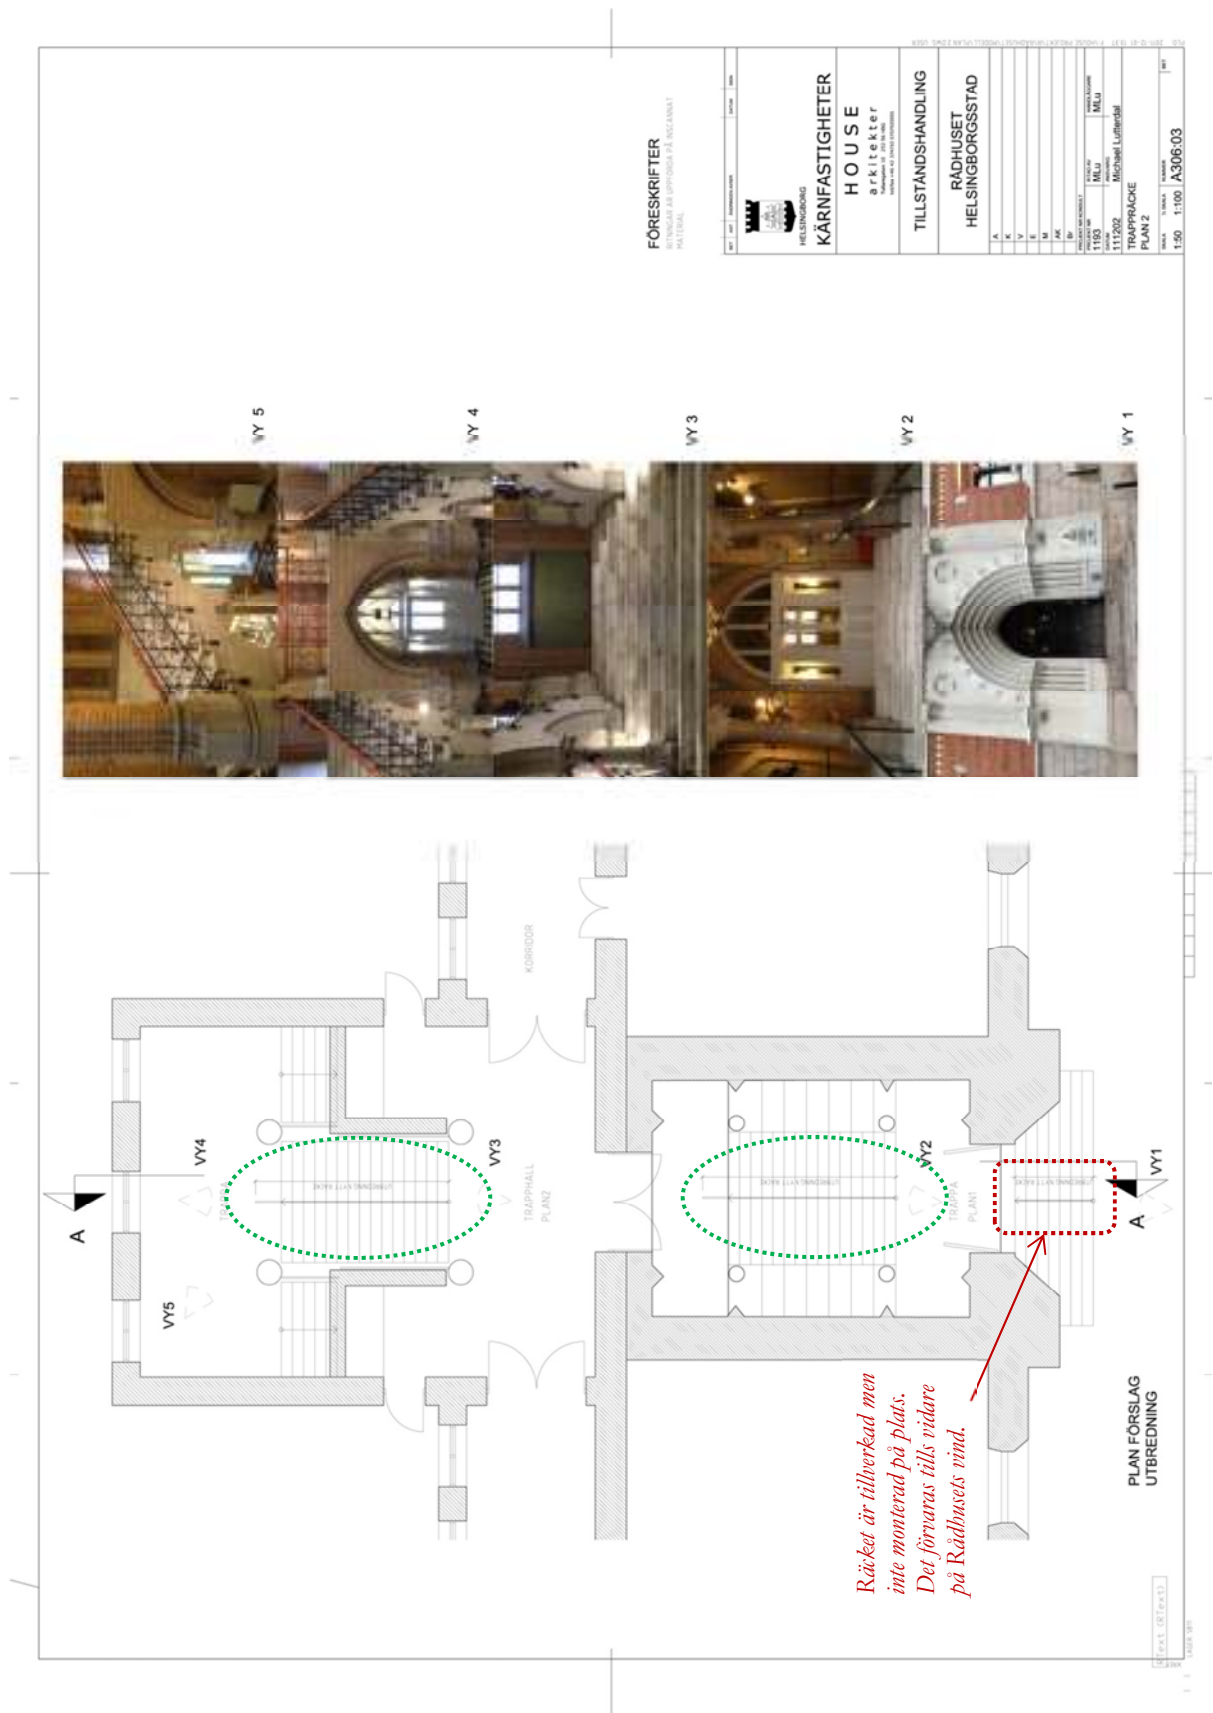
Sektion över västra trappballen med de monterade räckena markerade med grönstreckad linje. Befintliga trappbräcken har bevarats på plats. Tillståndshandling, House Arkitekter, daterad 2011-12-02.

Plan över västra trapphallen med de monterade räcken markerade med grönstreckad linje. Befintliga trappbräcken har bevarats på plats. Tillståndshandling, House Arkitekter, daterad 2011-12-02.

Räcket är tillverkad men inte monterad på plats. Det förvaras tills vidare på Rådhusets vind.
