Rapport 2012:12

Agusastugan

- diverse åtgärder

Antikvarisk medverkan, 2012
Andrarums socken, 1022
Tomelilla kommun
Skåne län

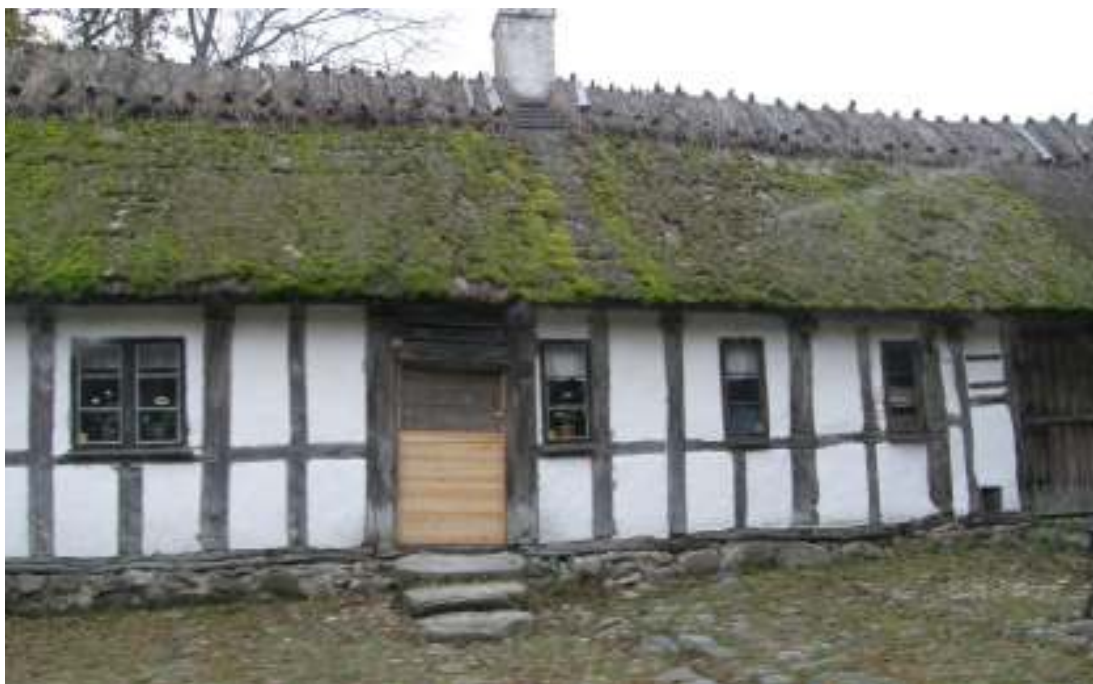
Östra fasaden innan årets åtgärder.

På den östra fasaden av stugan är flera av facken i korsvirkeskonstruktionen fyllda med cementputs på hönsnät. Målet är att restaurera alla dessa. I år har cementputsen tagits bort ur fem av facken och ersatts med lerbruk. Tre av facken var uppbyggda av ett flätverk av lövträdsgrenar (bok eller hassel) där lerputsen klinades. De övriga två var uppbyggda med lersten. Leran som använts till lerbruket är taget från bygden och blandades sparsamt ut med sand vilket gjorde bruket mycket fett. Detta tillvägagångssätt är uttolkat av entreprenören med hjälp av en bit gammal lera som använts som referens. Lerputsen är armerad med hackad halm och fick, på grund av att den var så fet, slätas ut efteråt med en lerslätta för att inga sprickor skulle bildas.

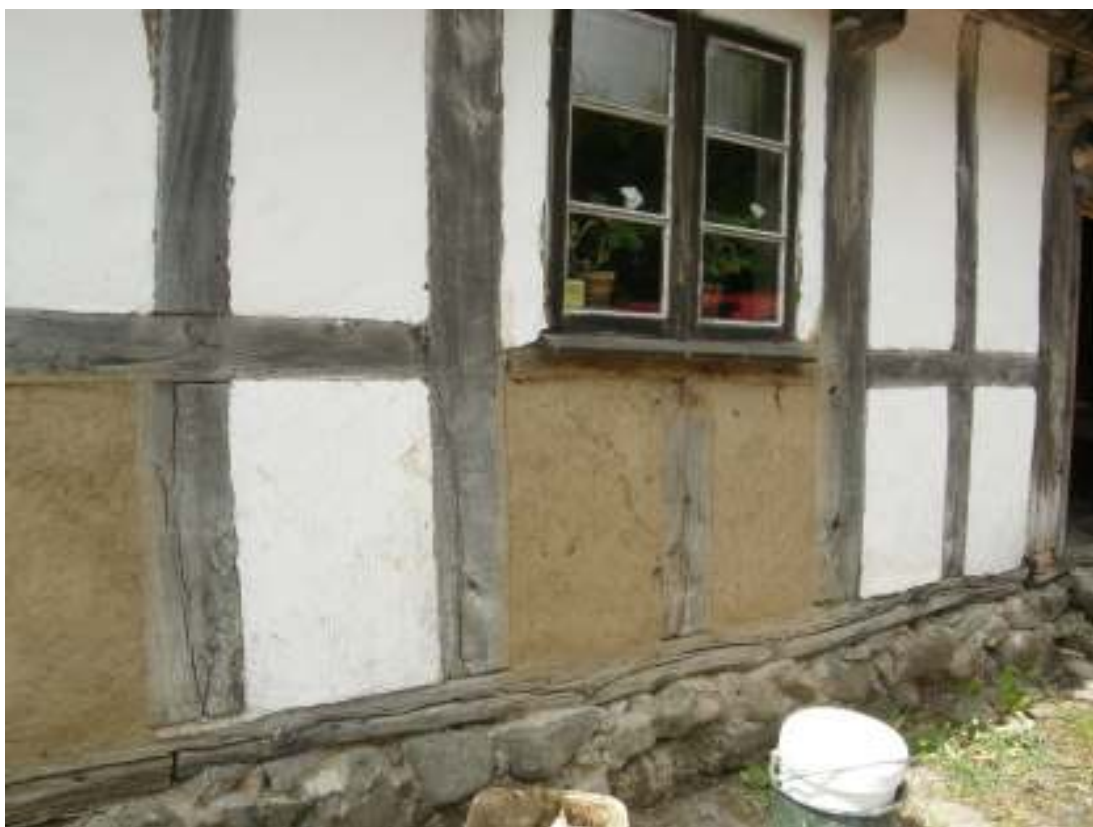
Under årets arbeten, två av facken med ny utfyllning innan vittning.

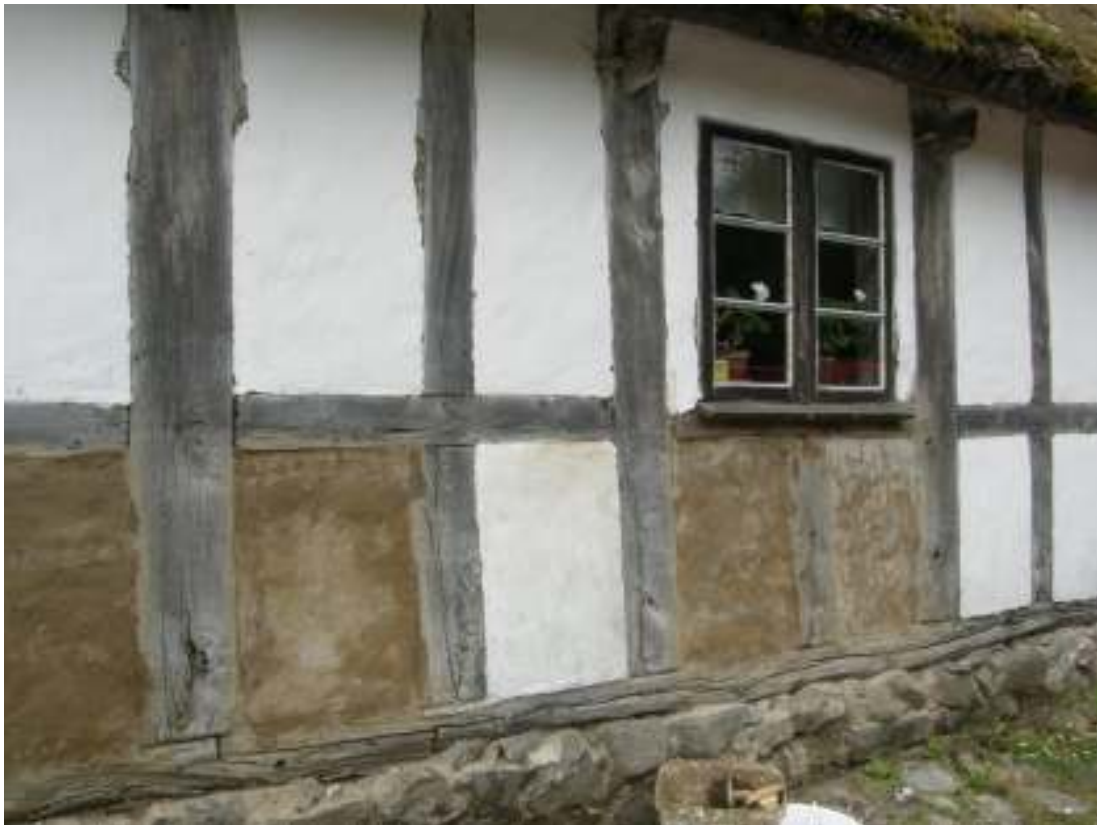
Fasaden vittad en gång.

Facken har sedan vittats med kalkmjölk i fyra strykningar (Målarkalks kalkpasta).

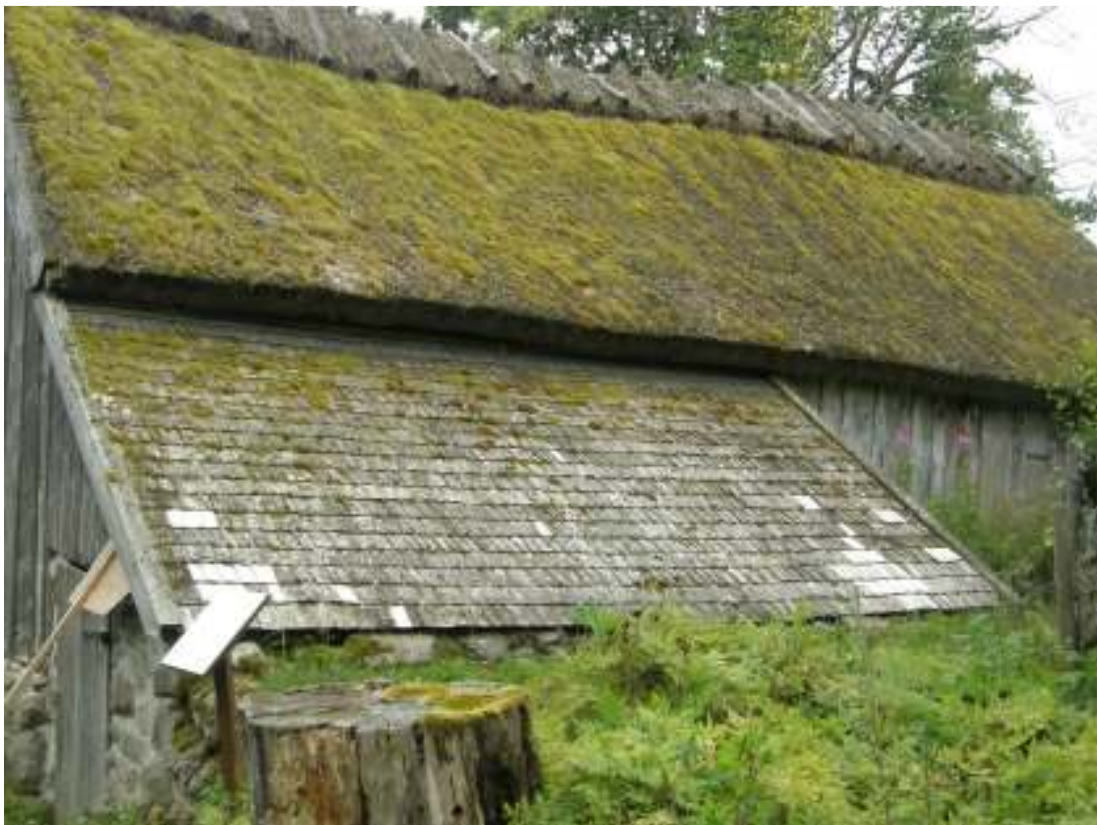
Sticketaket med lagningarna.

Sticketaket på fårhuset i norr, är lagat där de äldre stickorna från 2003 varit förbrukade (ersatts med nya från entreprenörens lager). Stickorna är tillverkade av gran med mått likt befintliga.

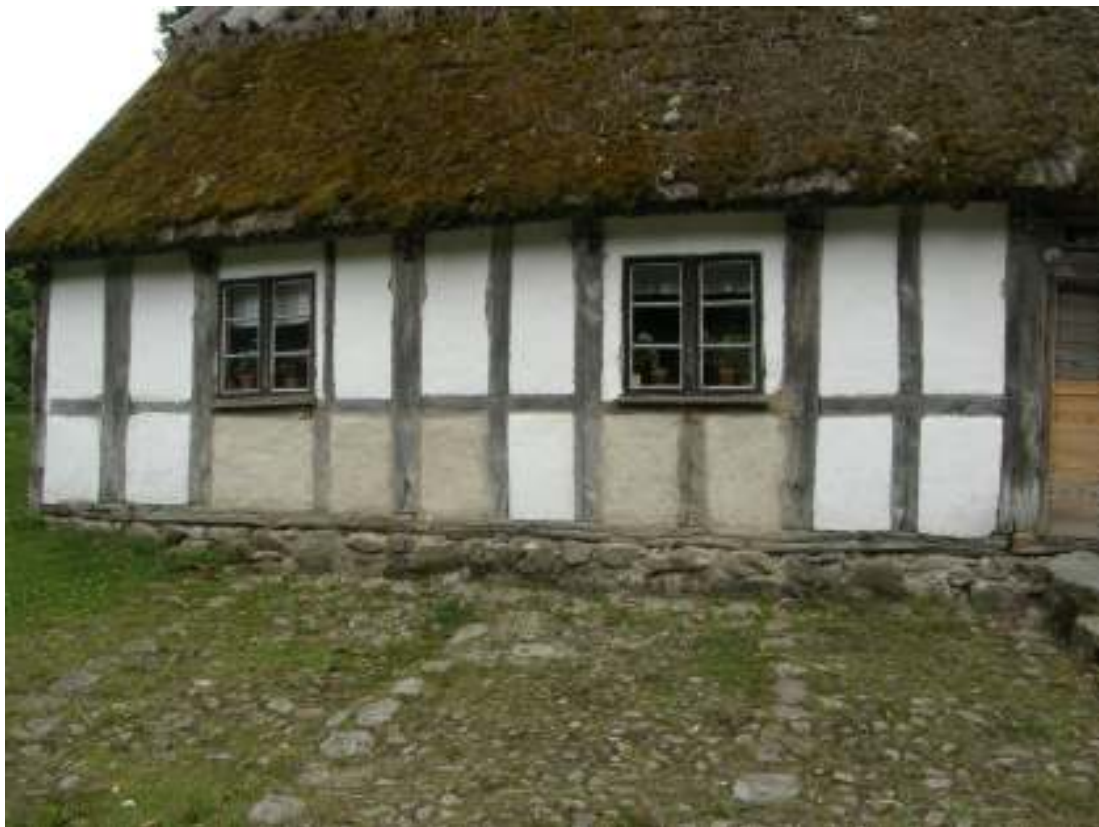
Alla fem restaurerade facken vittade 2 gånger

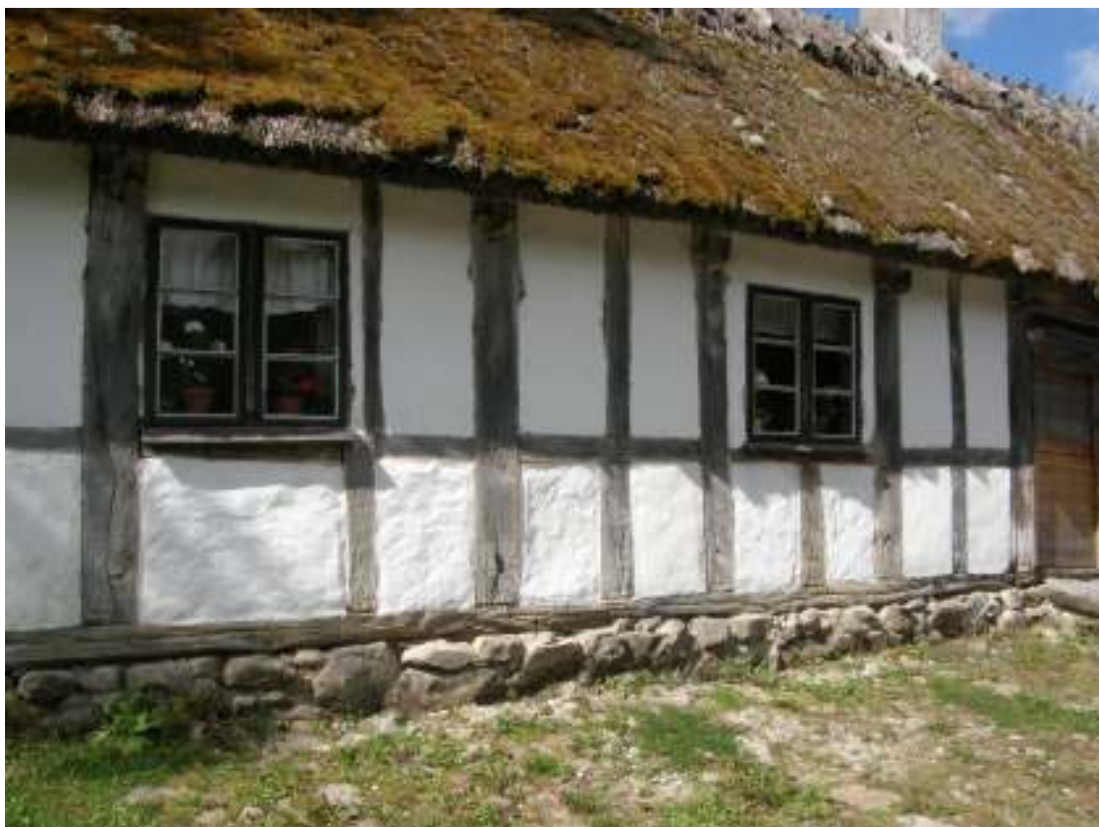
Fasaden vittad 4 gånger. Notera skillnaden i ytan mellan övre halvan i skuggan och undre halvan av väggen.
