Baptistkapellet i Oppmanna

Antikvarisk medverkan, 2012

- putsarbeten

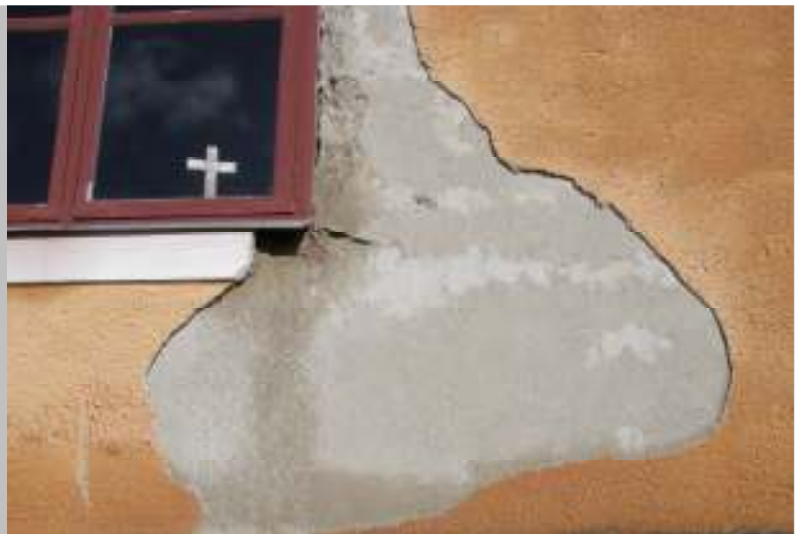
Omslagsfoto: Putsskada i anslutning till fönster, västra gaveln.

Större putsskada i anslutning till södra gavelns östra fönster, vilken blottat delar av byggnadens piséstomme, har åtgärdats genom omputsning. Tillika har mindre skador på norra gavelns röstelist och västra fasaden – omedelbars söder om ytterdörren – lagats. Till arbetet, såväl utstockning som slut-, list- och spritputs, har använts torrsläkt kalkbruk, med fraktion 0–4 mm, 1:4 (Målarkalk). Samtliga lagningar har målats med kalkfärg i kulör likt befintligt (vita fält med kalkmjölk och gula fält med järnvitriol/kalkmjölk).

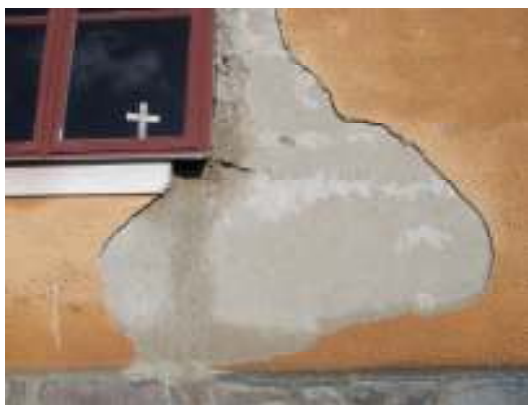
Den större skadan innan arbetet.

Skadorna har sannolikt uppkommit i samband med hård blåst, efter den stränga vintern 2010/11.

Då arbetet startade hade piséstommen i anslutning till fönsterkarmen börjat erodera pga regnet. Då arbetet kom igång relativt fort görs bedömningen att stommen inte tagit större skada.

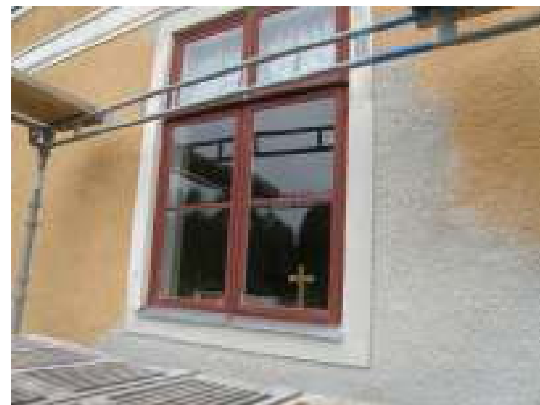
Skadan lagad.

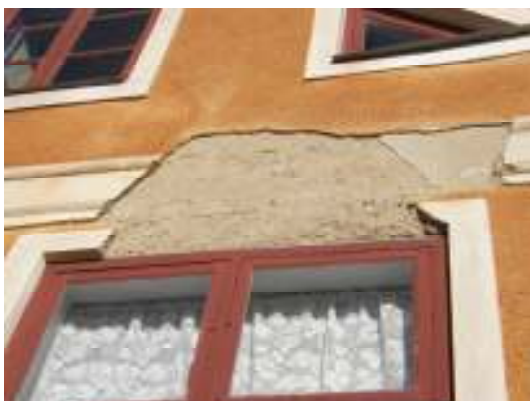
Skadan ovan fönstret.

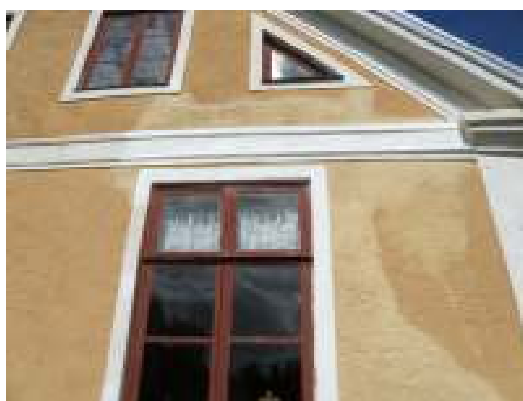
Lagningarna avfärgade.

De nyputsade partier som gulmålats framstår som ljusare än de övriga ytorna, vilket är helt korrekt eftersom järnvitriol med tiden mörknar något.

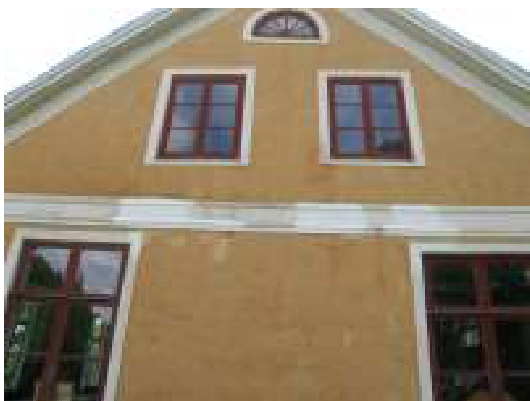
Skadorna på norra gaveln åtgärdade.

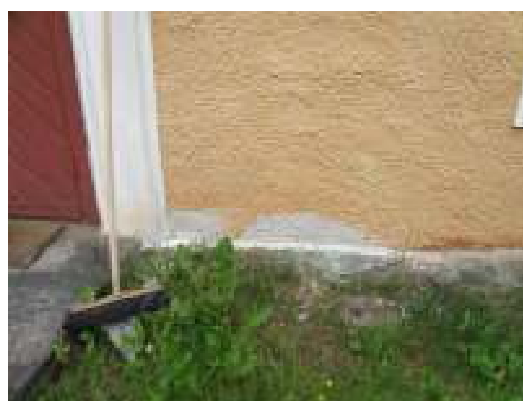
Mindre skador söder om ytterdörren lagade.
