Örumshuset – nedmontering av skorsten

Antikvarisk medverkan, 2012

Rapport 2012:25

Antikvarisk medverkan, 2012
Hörup socken, 1068
Ystad kommun
Skåne län

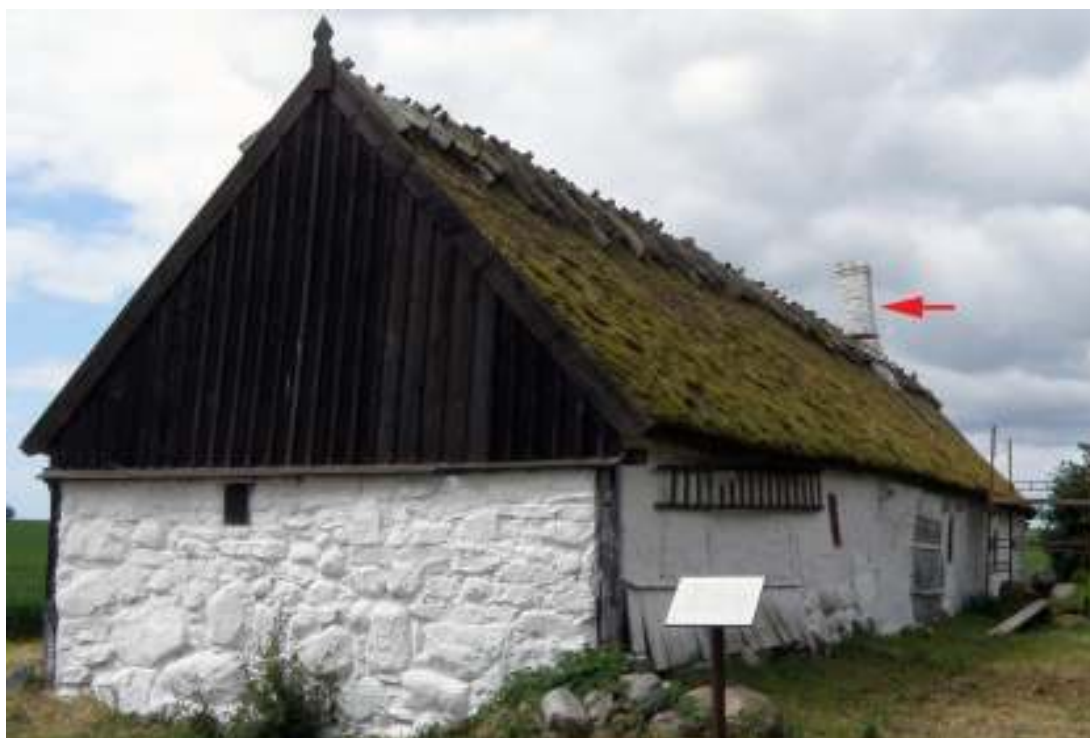
Örumshuset skyddas sedan 1964 som Byggnadsminne. Skorstenen, som ommurades i anslutning till byggnadsminnesförklaringen, har genom åren satt sig. Vid tidpunkten för arbetet lutade den betänkligt och risken för ras var överhängande. Dessutom hade stora delar av den invändiga lerputsens i illaren släppt. I samband med ett skorstensras skulle stora kulturhistoriska värden gått förlorade.

Örumshuset innan arbetet. Notera skorstenen.

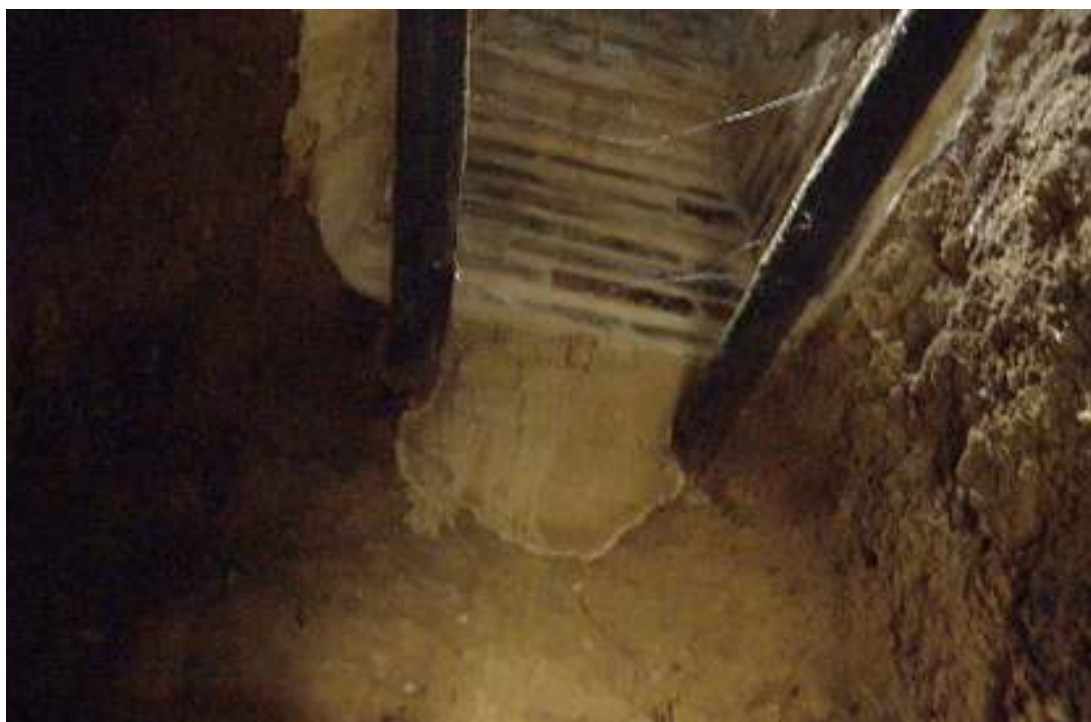
De två grova slanorna som fanns monterade i illaren.

Den östra slanan – som skadades – befanns vara grovt fasad (oktagonal). Dessutom fanns det rostfragment på träet, vilket enligt entreprenören eventuellt kan tyda på att det funnits inslagna järnkrokar, som främjat rökningen.

Nedmonteringen skedde etappvis under sommaren 2012 och samtligt lerslensmaterial som bedömdes vara i gott skick placerades enligt ök. i byggnadens östra del. Under arbetet skedde ett ras, vilket skadade en av två grövre slanor, eller mindre bjälkar, vilka fanns inmurade i illaren – och vars syfte sannolikt har varit att möjliggöra rökning av livsmedel. Den oskadda slanan monterades under arbetet ner och de bägge ställdes inuti illaren i väntan på återmontering. Se vidare under Iakttagelser under arbetet.

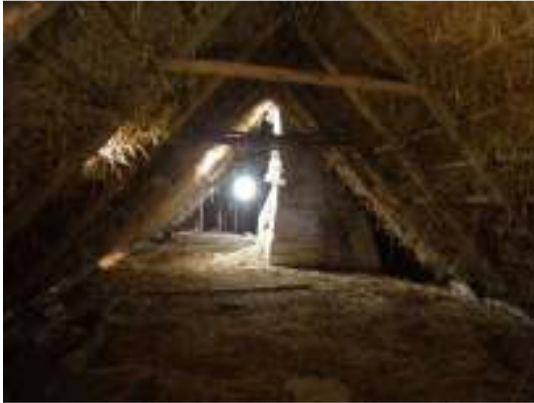
Illaren innan nedmontering.

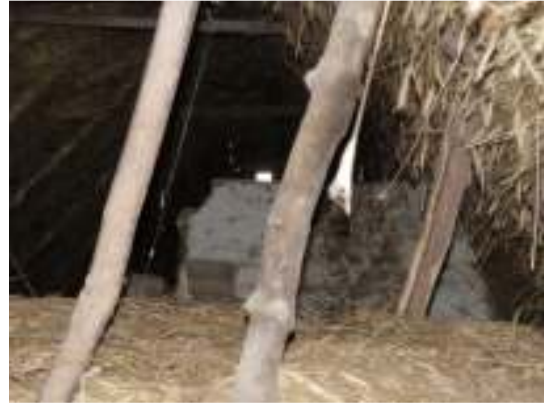
Efter nedmonteringen.

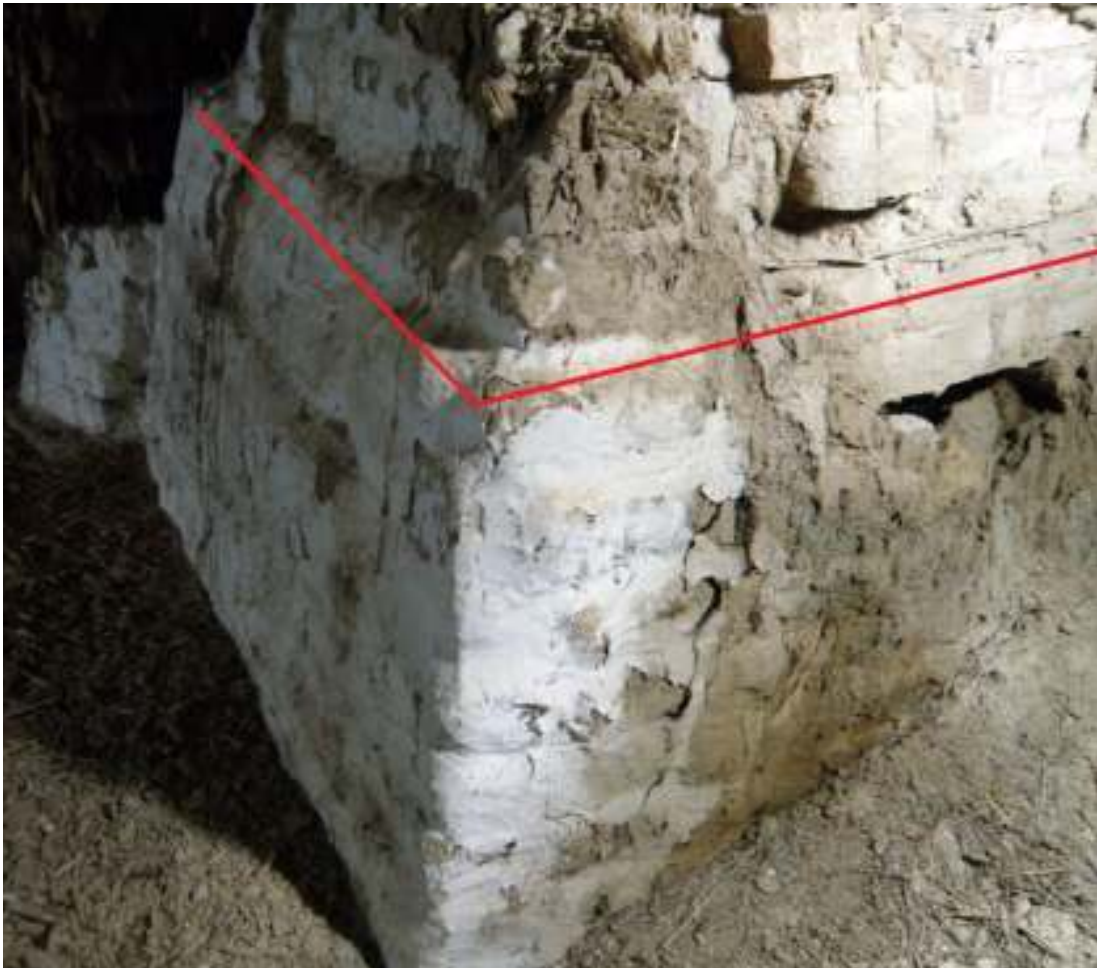
Gränsen för nedmonteringen markerad. Större delen av materialet ovanför markeringen utgjordes av tegelsten och cementhaltigt murbruk.

Skadebesiktning och uppstart av arbetet skedde på plats 2012-06-05 med representanter för Ystad kommun (Inger Åhlin och Rolf Strömblad), antikvariskt medverkande (Jimmy Juhlin Alftberg) och entreprenören (Eje Arén). Skadebilden gicks noga igenom och dokumenterades och ett förfaringssätt för nedmontering av skorstenen fastställdes. Detta innebar att konstruktionen reducerades ner till ca 80 cm nivå ovanför vindsgolvet – d.v.s. till fast lersten (som inte tidigare blivit föremål för ingrepp).

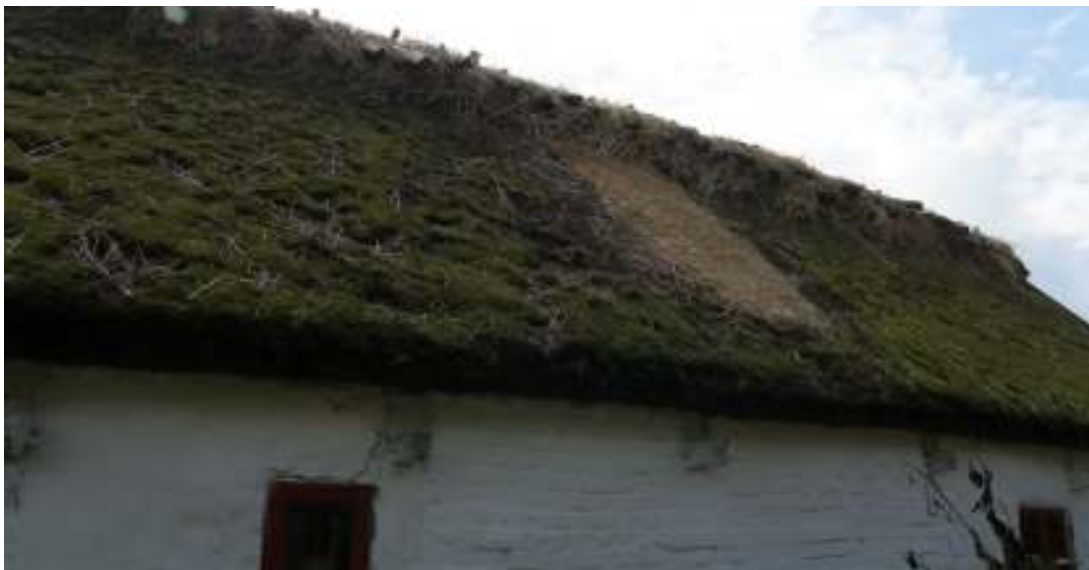
Igentäppning av hålet efter skorstenen.

Efter att skorstenen monterats bort täcktes hålet i taket med halm och hela nocken omryggades med löspressad råghalm. Samtligt halmmaterial kommer från entreprenörens odling i Slimminge. Bindning utfördes med skruvad järntråd på temporärt upplagd läkt (detta i väntan på en permanent lösning). På södra takfallet utfördes även mindre lagningar genom att halmkärvar stacks in i takmaterialet och fixerades med utanpåsittande rafter. Två extra ryggträpar av kvartskluven ek infogades på nocken.

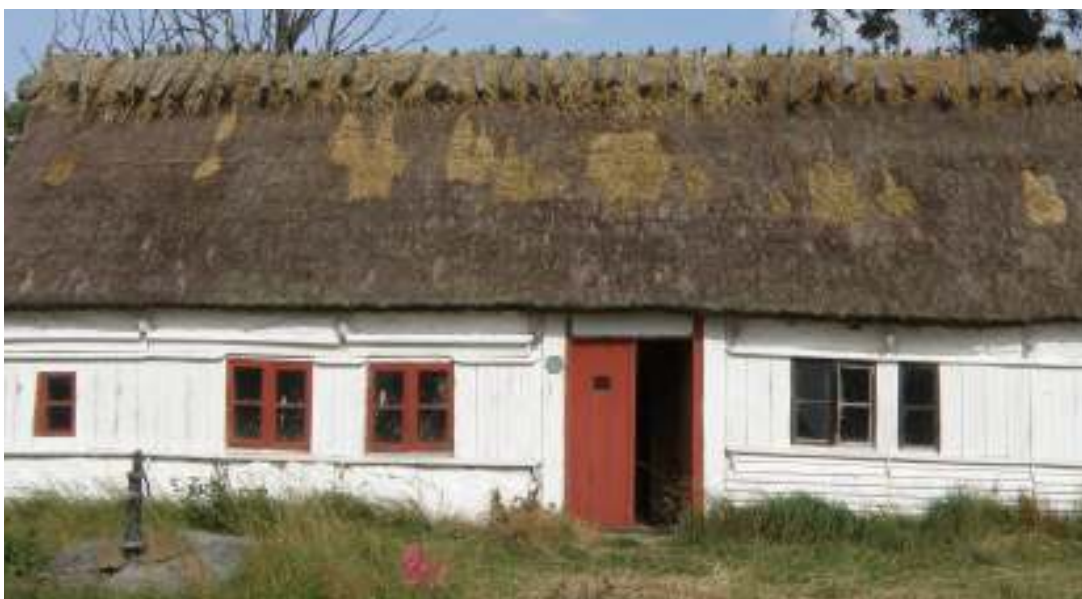
Omfattningen av taklagningsarbeten. Notera de synliga rafterna.

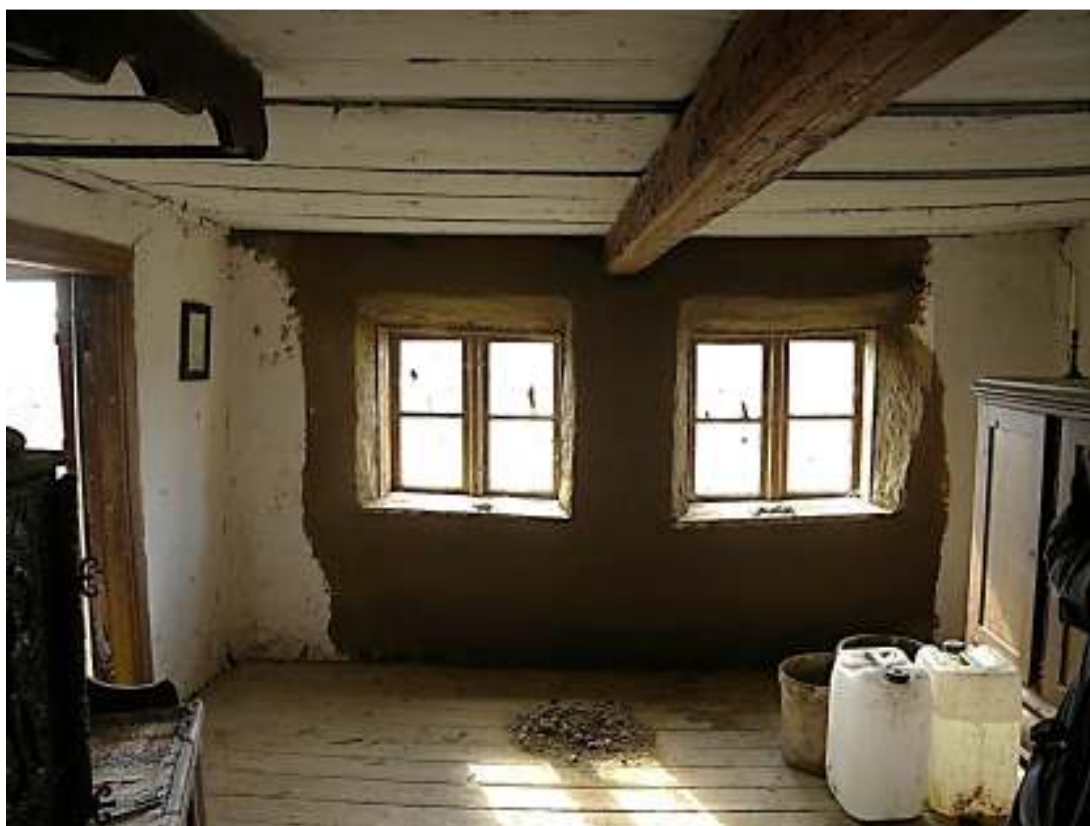
Omfattningen av utförda åtgärder på stuans södervägg.

Entreprenören har efter arbetet med skorstenen utfört reparationsarbeten på stuans invändiga södervägg. Åtgärden ligger utanför Länsstyrelsens beslut dnr 432-10940-12, gällande tillstånd till nedmontering av skorstenen, och kommer att redovisas separat av entreprenören.
