# Diverse åtgärder Nosaby kyrkogård

Antikvarisk medverkan, 2011-2015

Antikvarisk medverkan., 2011-2015  
Nosaby socken, 1095  
Kristianstad kommun  
Skåne län

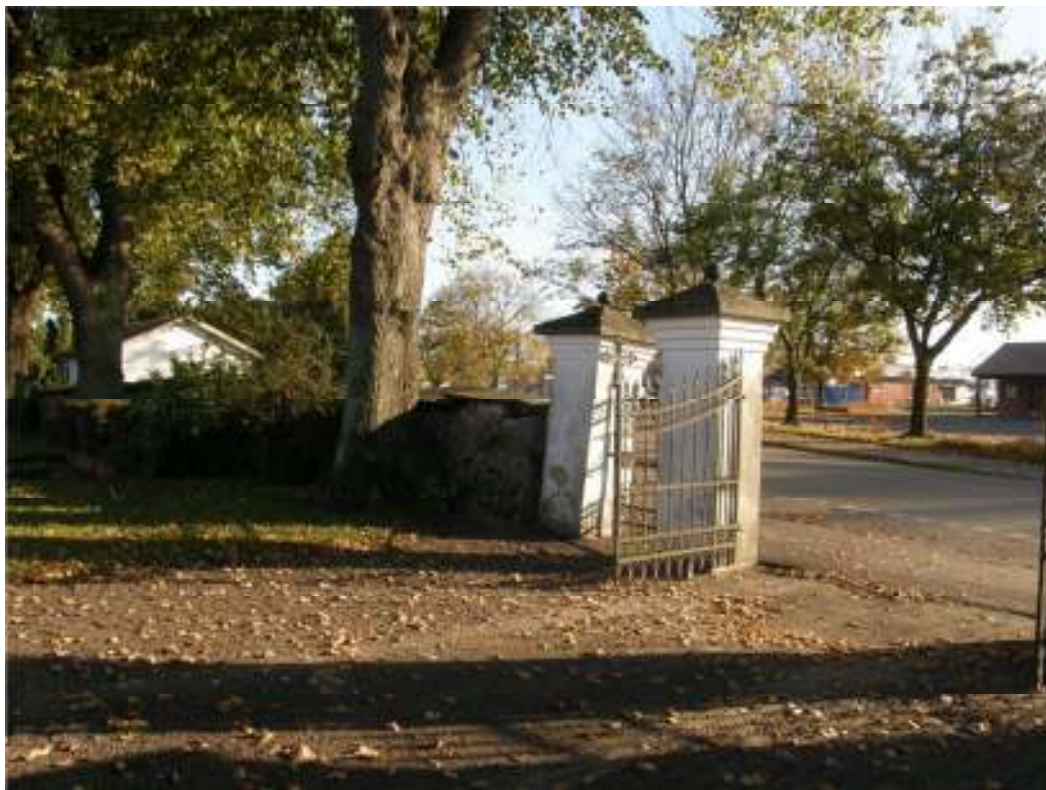
*Övre bilden visar östra grindpartiet, muren och träden mot norr.*

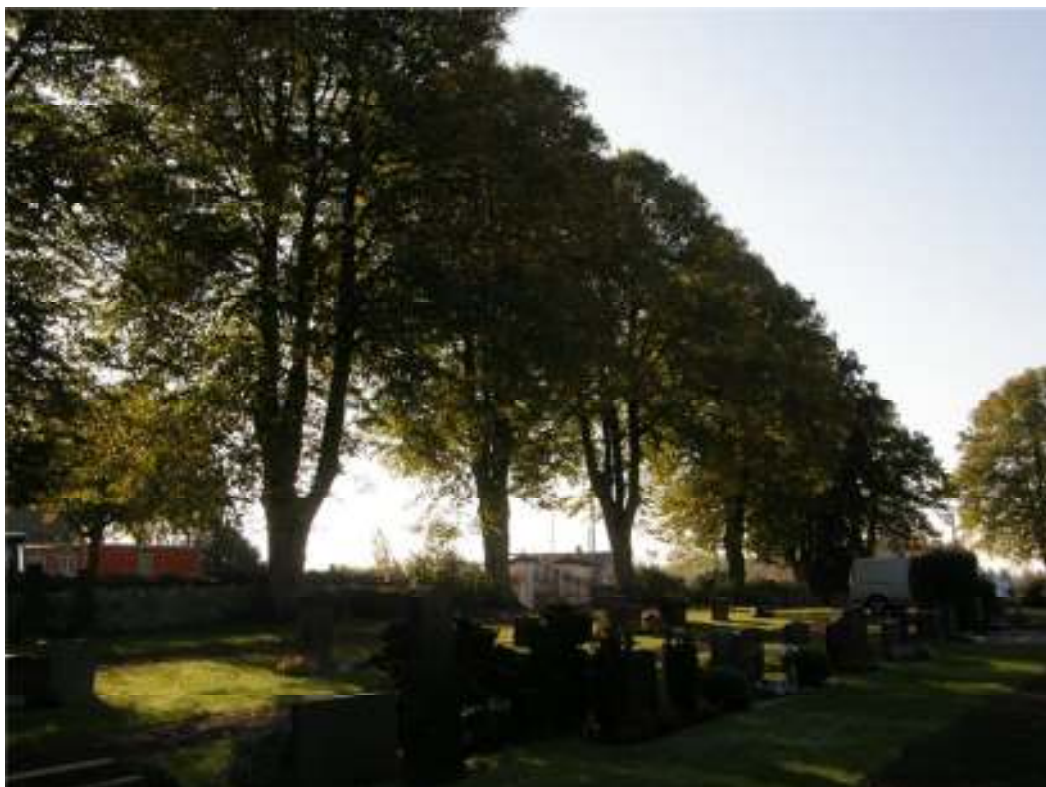
*Nedre bilden visar en utblick från kyrkogårdens norra del i riktning mot östra grindpartiet.*

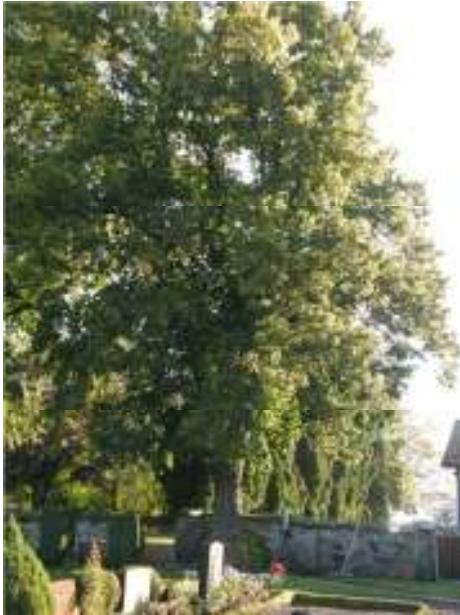
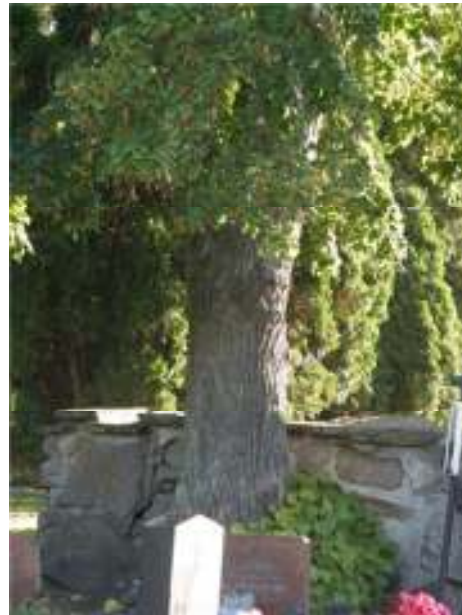
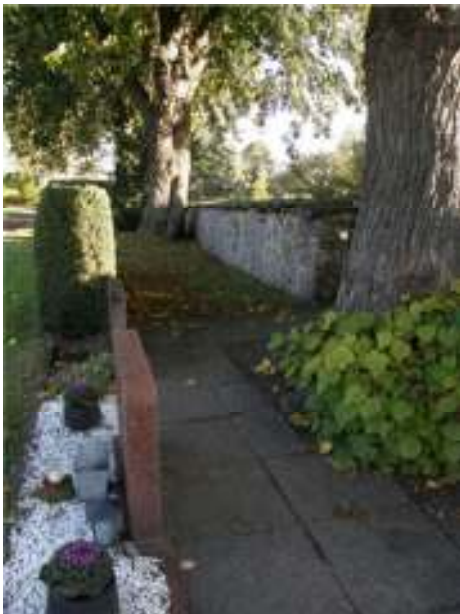
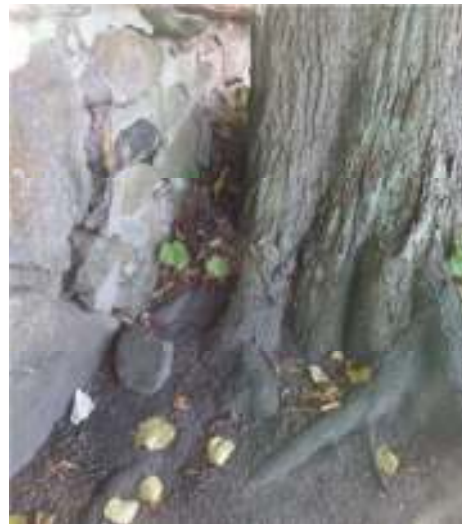
Den östra delen av trädkransen vid Nosaby kyrka bestod av parklindar som planterats någon gång mellan år 1900 och 1940-talet. Allt eftersom träden växte sig större började stammarna att trycka mot muren vilket orsakade att stenar och murbruk föll ur samt att de yttre grindstolparna vid östra ingången till kyrkogården sköts ur sitt läge varpå grindbladen inte längre kunde stängas. Trädens rötter sköt gravvårdar ur sitt läge och letade sig in i, och under, muren.

*Bilderna ovan åskådliggör situationen före åtgärd. De uppväxta träden bidrog med struktur, rumsbildande grönska och en tidsrumslig förtäning. De stora träden hamnade i konkurrenssituation gentemot närliggande gravplatser och kyrkogårdsmuren som började ge vika för tryckkrafterna.*

Elva parklindar längs med kyrkogårdens östra mur har avverkats. Stubbarna har frästs bort och marken återställt till gräsmatta. Återplantering av nio träd, turkisk trädhassel, har gjorts ca 120 cm från muren. Träden hade vid planteringen ett stamomfång på 30-35 cm och var uppstammade till ca 2,5-3 m höjd. Träden är inköpta från Birkholms plantskola i Köpenhamn och har planterats i församlingens egen regi.

Skalmuren av natursten, med täckning av stenskivor, har på ömse sidor om grindstolparna i öster rivits ner och återuppmurats likt befintligt med skalmurar och fyllning av sten och murbruk. Ett hydrauliskt kalkbruk fabrikat St. Astier (Nhl 5, 0-4 mm).

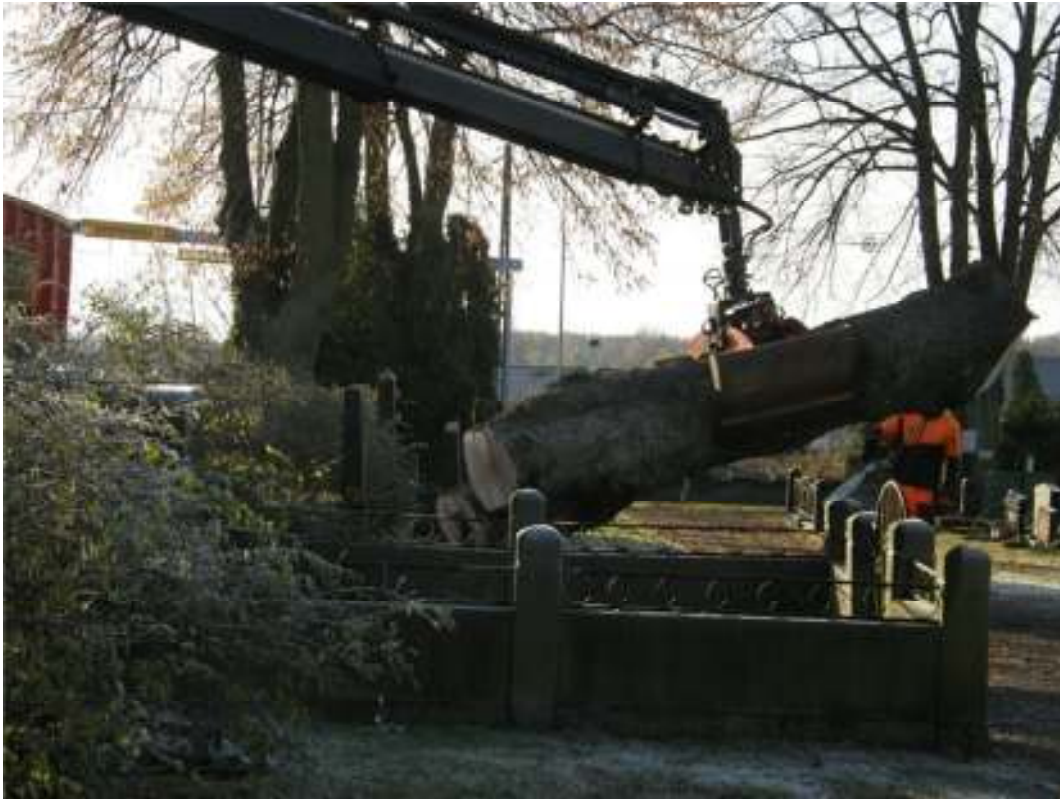
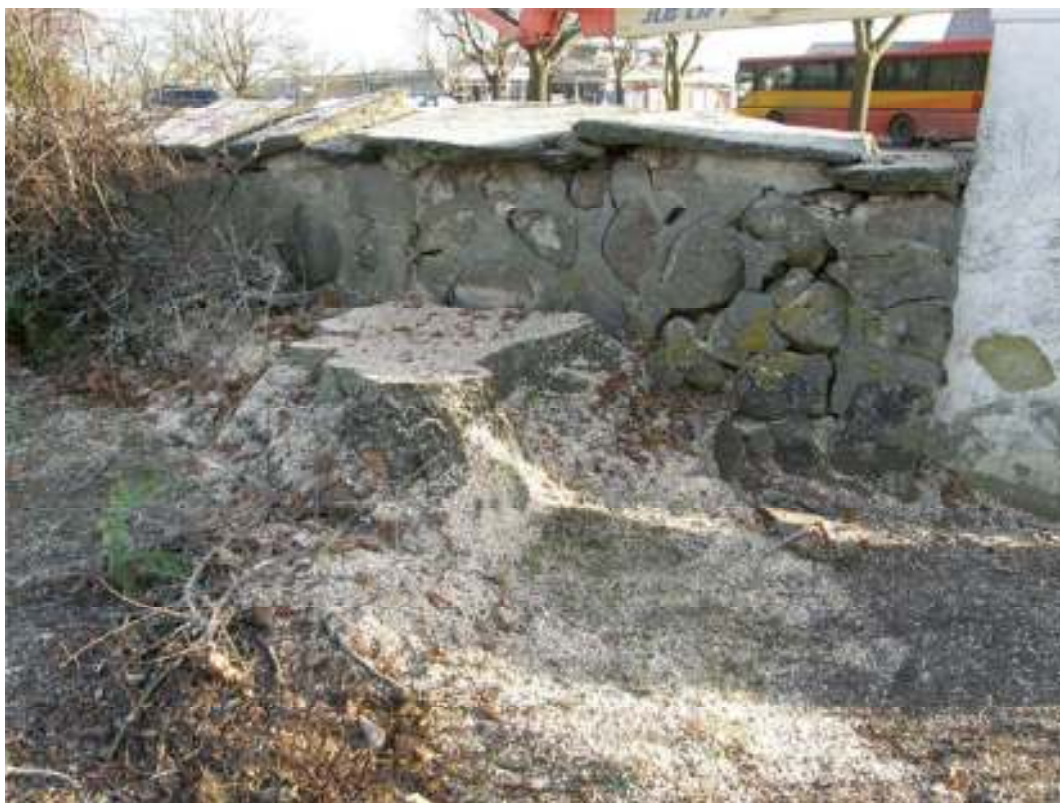
*Nedtagning av de första träden under vintern 2011.*

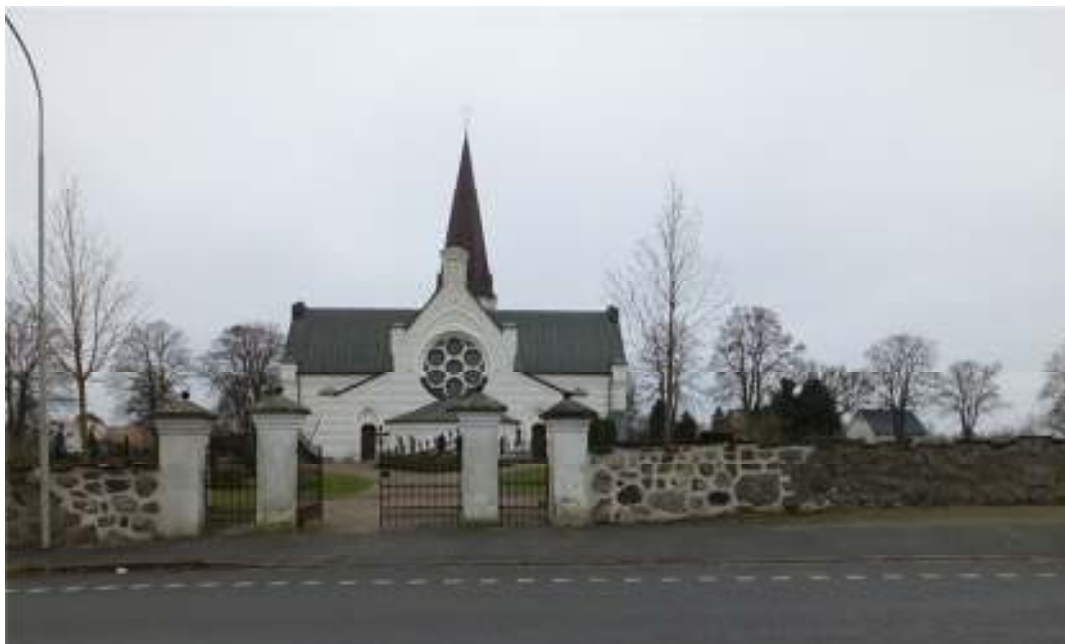
*Övre bilden visar det återställda östra entrépartiet sett från Balsbyvägen.*

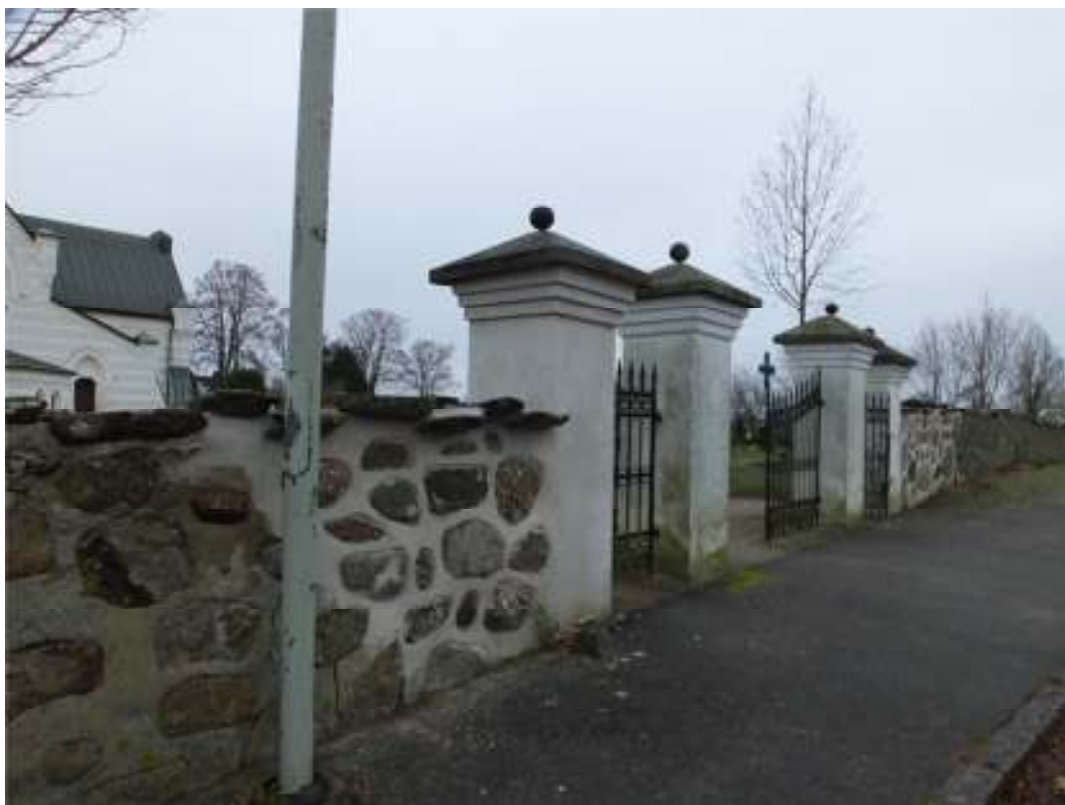
*Nedre bilden visar den södra grindpelaren vilken delvis plockats ner och återuppmurats för att riktas. Intilliggande murparti i söder har också det murats upp och putsats.*

För att åtgärda grindstolparna lyftes de tältformade överliggarna av granit av, varpå den norra stolpen kunde justeras. Den södra stolpen fick delvis plockas ner och muras upp igen för att kunna justeras. Denna stolpe har putsats om med hydrauliskt kalkbruk av fabrikat St. Astier (Nhl 3,5 0-4 mm för utfyllnad och 0-2 mm för finputsning av ytan).

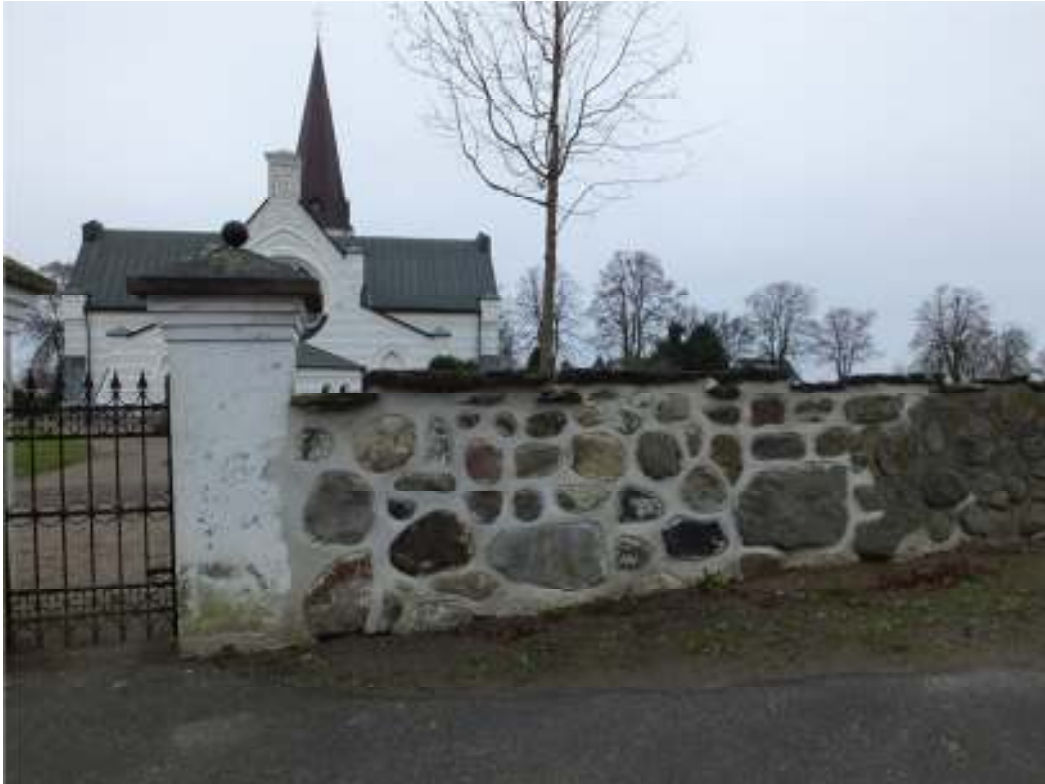
*Övre bilden visar norra grindstolpen som kunde rätas utan att muras om, samt murpartiet norr därom som murats upp och putsats.*

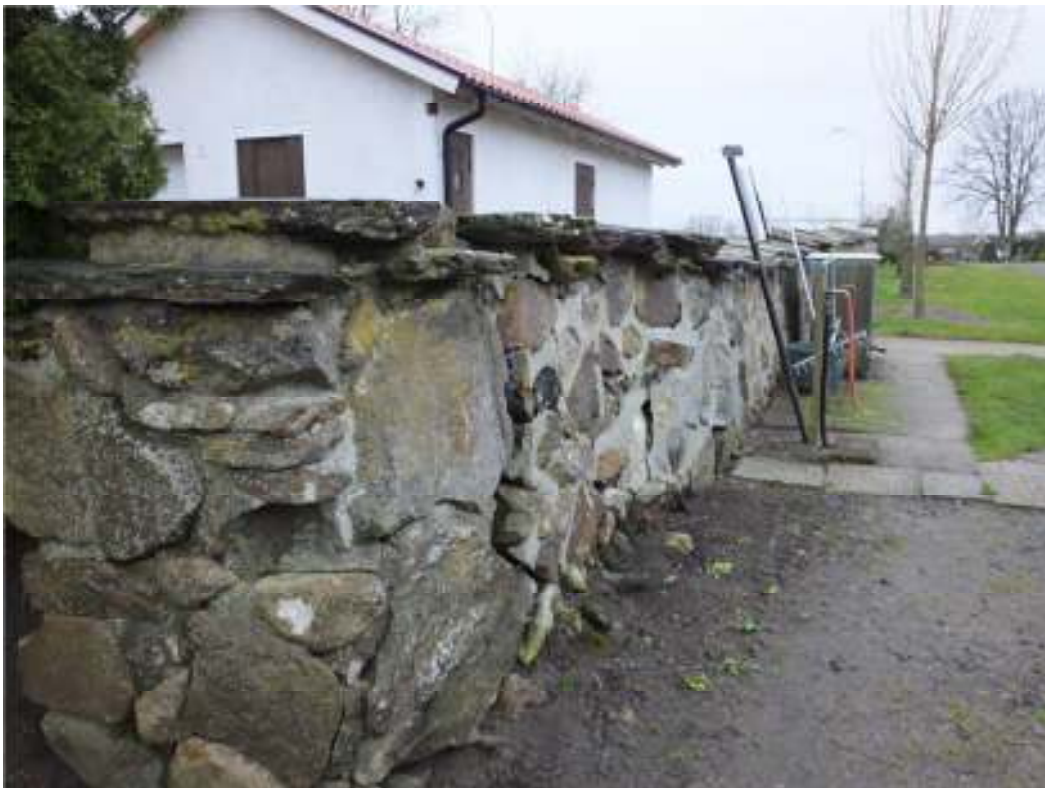
*Nedre bilden visar en icke-akut skada på ett murparti orsakat av ett av de äldre träden.*

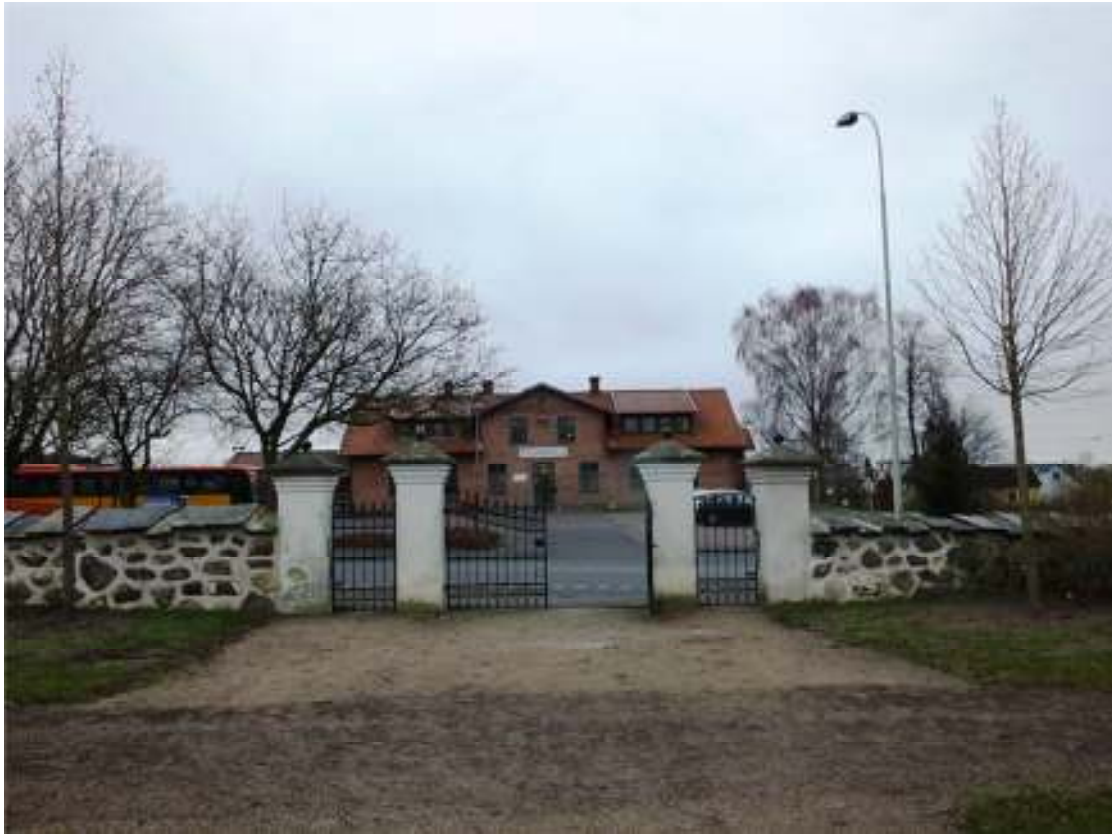
*Övre bilden visar östra grindpartiet efter avslutat åtgärd och återplanterade träd.*

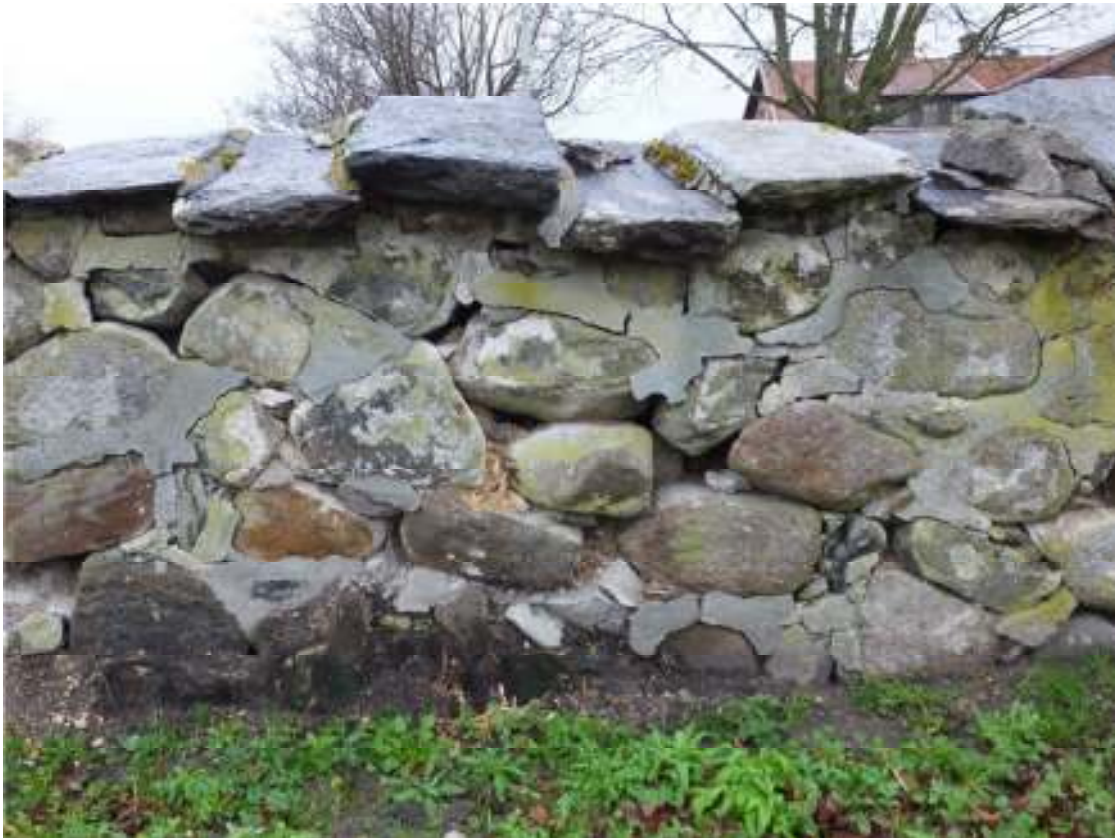
*Nedre bilden visar rester av ett av trädens rötter som letat sig in under och i kyrkogårdsmuren.*
