Västra Hoby kyrka

Rapport 2017:12

- Invändig omgestaltning

Antikvarisk medverkan
Västra Hoby, 1402
Lund
Skåne län

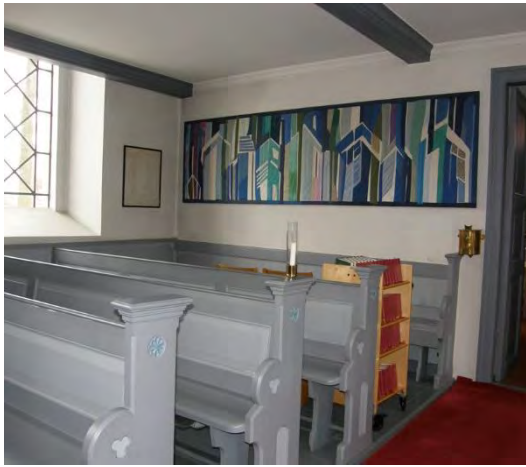
Södra sidan före omgestaltningen.

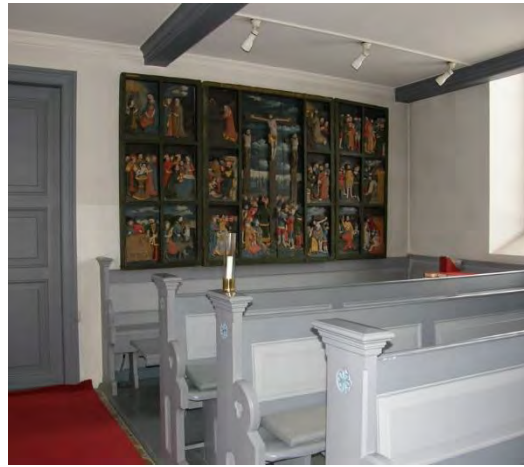
Norra sidan före omgestaltningen.

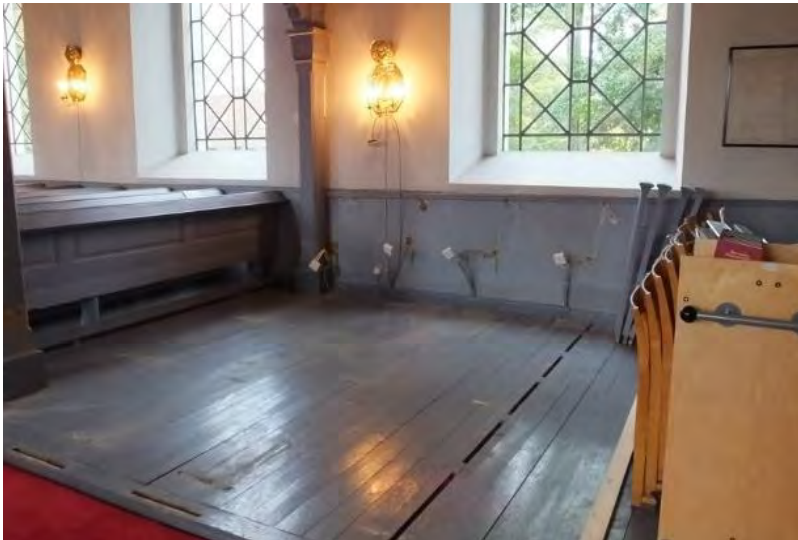
Södra sidan efter bänkborttagningen. Håligheter lagades och dosor till bänkvärmare togs bort.

Arbetet påbörjades under 2014 då sex bänkar togs bort under orgelläktaren. Tre på den norra sidan och tre på den södra. Där bänkarna varit fästa gjordes lagningar i golvet samt på väggen efter borttagning av kontroldosor till bänkvärmarna. När lagningarna var klara linoljemålades golvet med en kulör likt befintlig (gröngråblå). Även väggarna bättringsmålades. För att kompensera för borttagningen av bänkvärmarna sattes två vägghängda radiatorer upp, en på var sida.

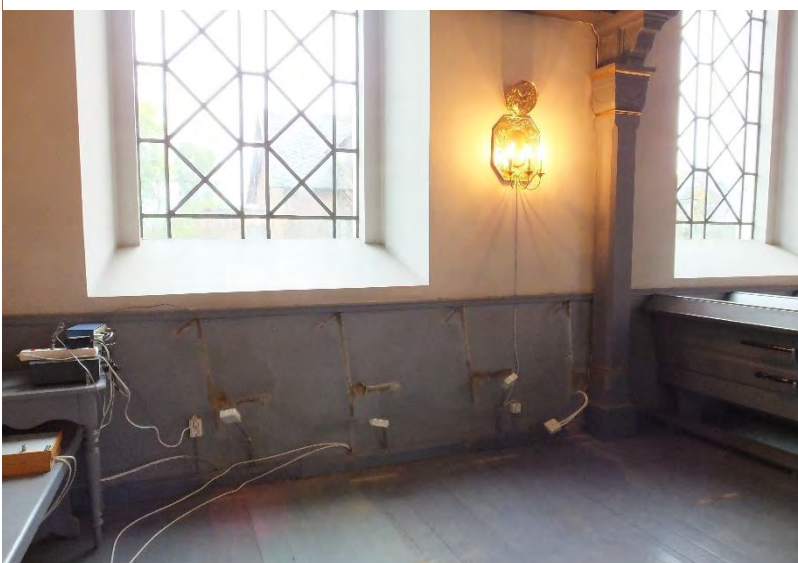
Norra sidan efter bänkborttagningen. Väggarna hade mindre skador efter de vägghängda dosorna.

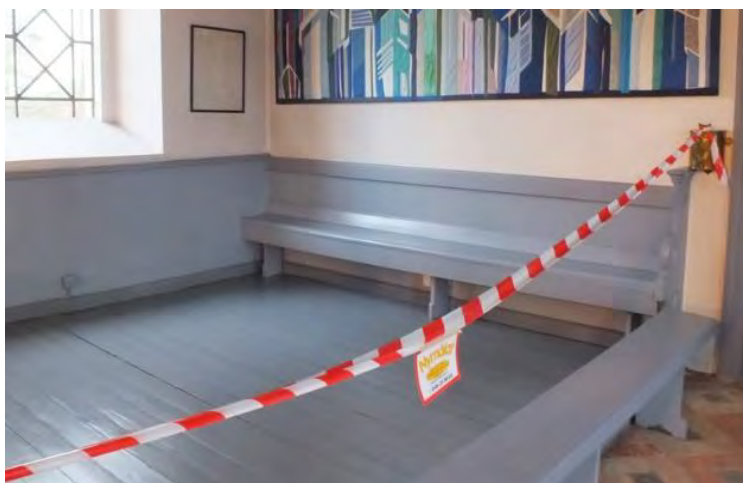
Efter att södra sidan målats. Det fanns tidigare lösa bänkar i liknande stil som bänkinredningen. Dessa togs tillvara på.

Nya bord tillverkades av kvistfri fur. De målades med äggoljetempera och vaxades sedan med hårdvaxolja. Färgsättningen blev i röda och gröna kulörer tagna med inspiration från altartavlan från 1400-talet. Fyra bord tillverkades. Befintliga stolar fick ny färgsättning för att matcha de nytillverkade borden. Befintliga bänkar (i kulör likt bänkinredningen) placerade intill vapenhusväggarna sparades.

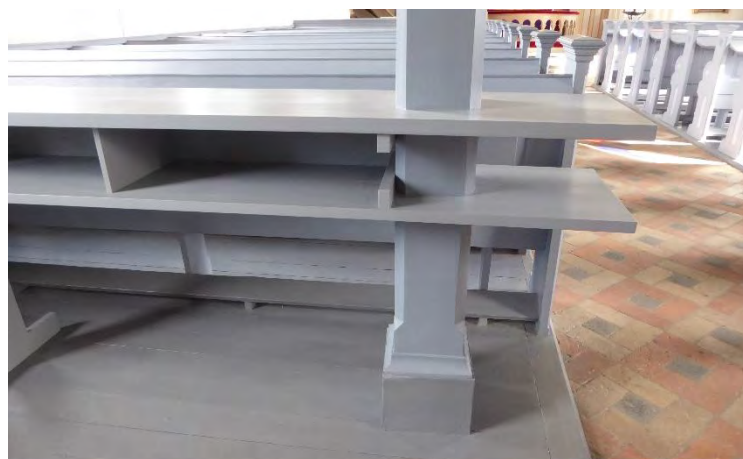
Norra sidan efter att ståbordet/hyllsystemet kommit på plats. Orgelläktarens pelare byggdes in i de nya hyllorna.

Mellan altarpelarna på både södra och norra sidan byggdes hyllsystem. Hyllsystemens kulör anpassades efter bänkinredningen i kyrkan. Det sattes två hyllplan, utan bakstycken. På den norra sidan byggdes en utdragbar låda, detta för att ha en plats för ljudutrustningen och dölja den.

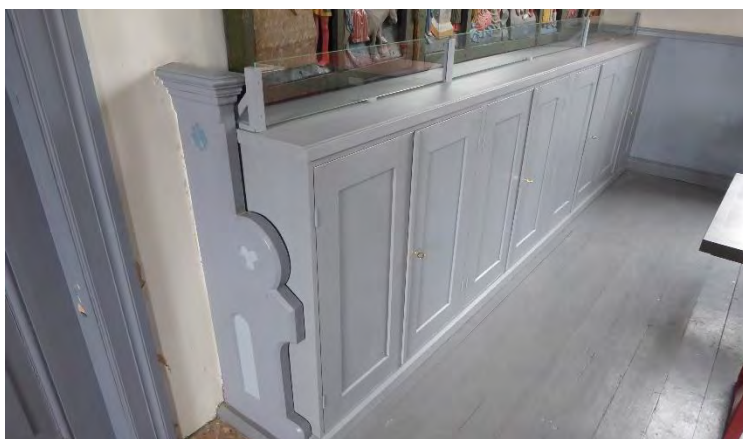
Norra sidan efter ett skåp tillkommit under altartavlan.

Under altartavlan, på den norra sidan, byggdes den tidigare bänken in med skåpsdel som färgsattes efter kyrkans bänkinredning. På sidan lämnades den gamla bänkgaveln kvar. Ovanpå det nya skåpet sattes en kort glaskant som ett skydd för altartavlan. På södra sidan lämnades den kvarvarande bänken som den var, detta för att kunna använda den som sittplatser vid behov.

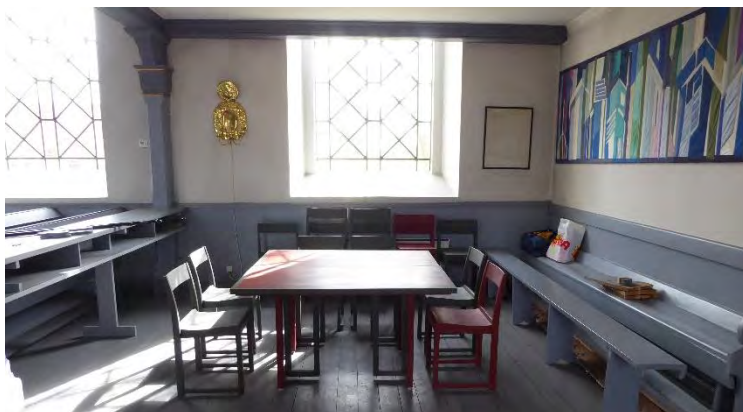
Ny inredning placerades både på norra och södra sidan. Stolarna fanns i kyrkan sedan tidigare. Borden gjordes vikningsbara för att kunna anpassas. För valet av kulörer på bord och stolar togs inspiration från altartavlan.
